RIPRISTINO CON MIGLIORAMENTO SISMICO DEGLI
IMMOBILI ADIBITI AD USO SCOLASTICO ED A SERVIZI
PER LA PRIMA INFANZIA, DI PROPRIETA' PUBBLICA O
PRIVATA (SCUOLE PARITARIE) CON ESITO AGIBILITA' E
Ordinanza n.42 del 20 settembre 2012

Z025 - SCUOLA "I.P.S.I.A. MALPIGHI"
Sede Centrale Crevalcore lavori di ripristino e miglioramento sismico

PROGETTO ESECUTIVO

Documentazione fotografica

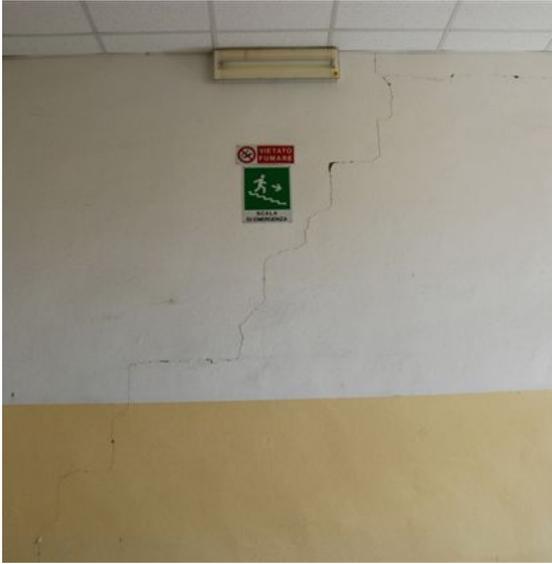
Foto 128 Lesione parete tramezza

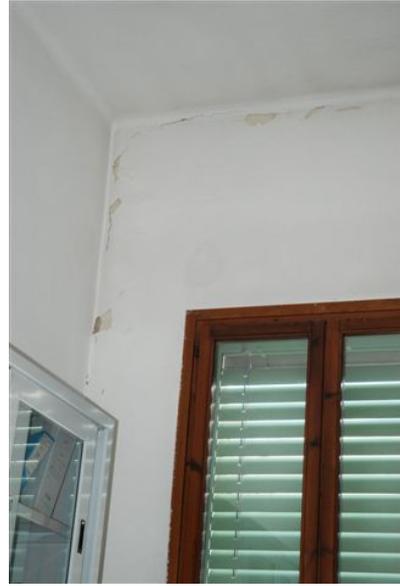
Foto 129 Lesione parete tramezza

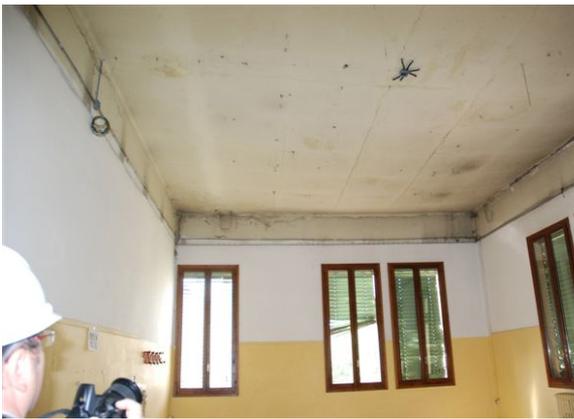
Foto 130 Lesione parete tramezza e controsoffitto

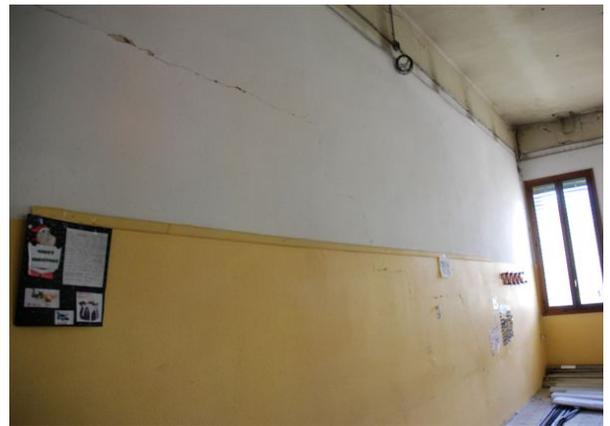
Foto 131 Lesione parete tramezza

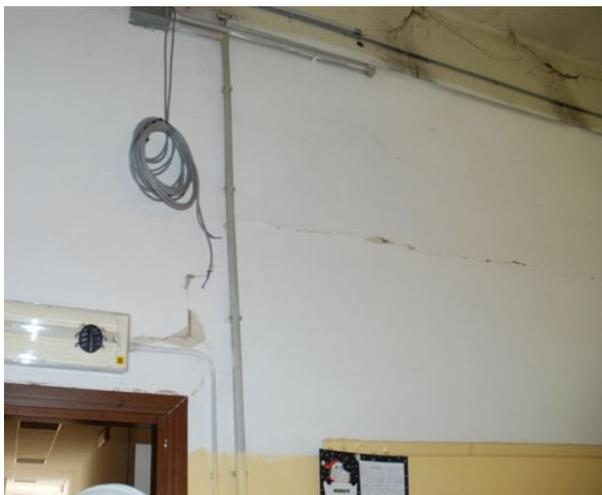
Foto 132 Lesione parete tramezza

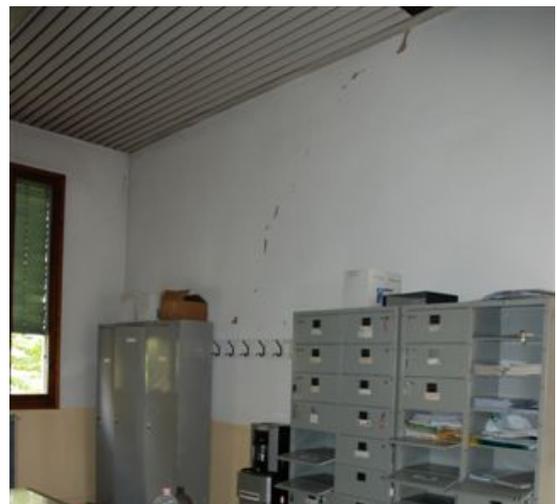
Foto 133 Lesione parete tramezza

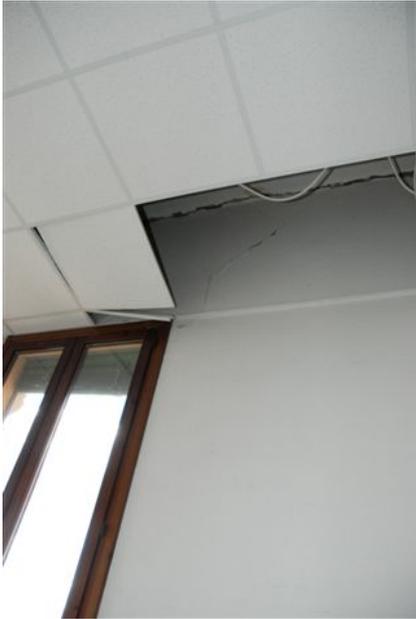
Foto 134 Lesione facciata

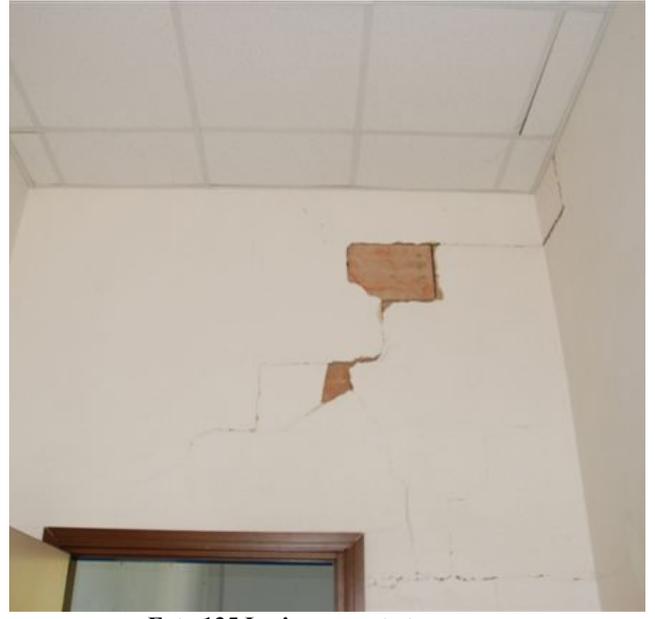
Foto 135 Lesione parete tramezza

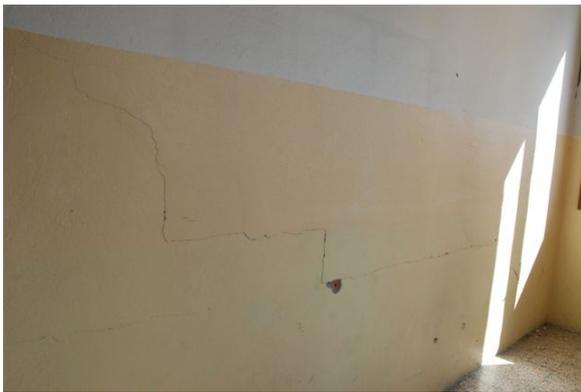
Foto 136 Lesione parete tramezza

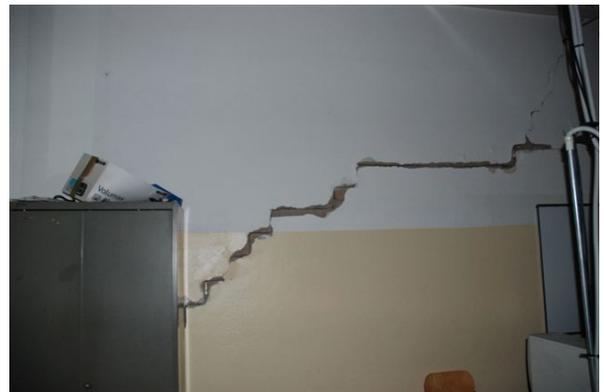
Foto 137 Lesione parete tramezza

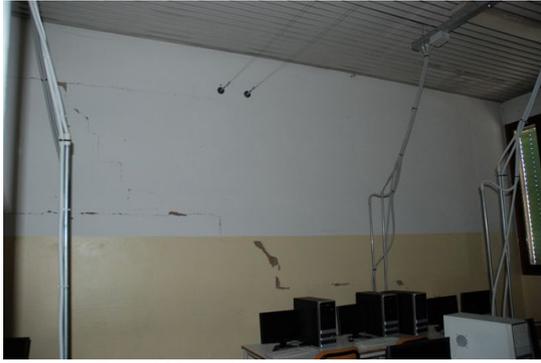
Foto 138 Lesione parete tramezza

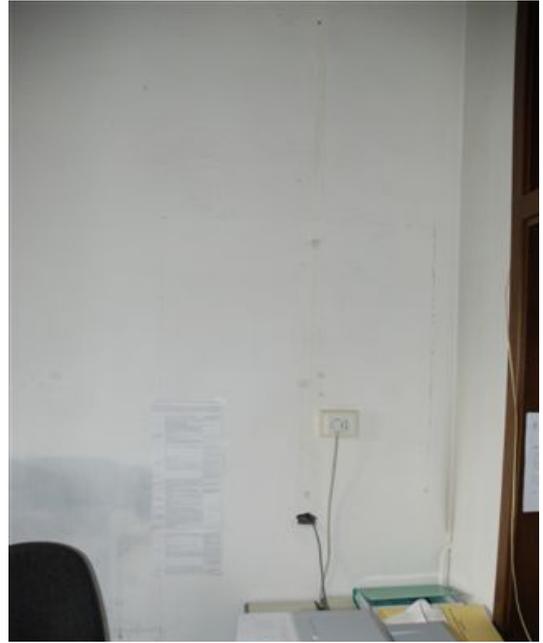
Foto 139 Lesione porta tamponata

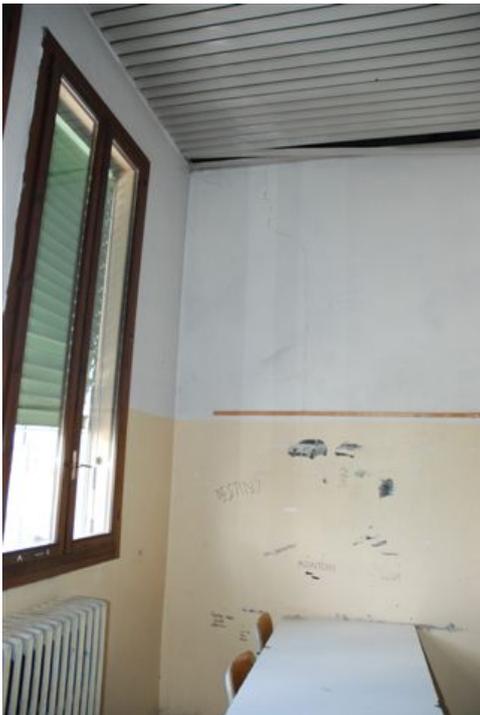
Foto 140 Lesione parete tramezza

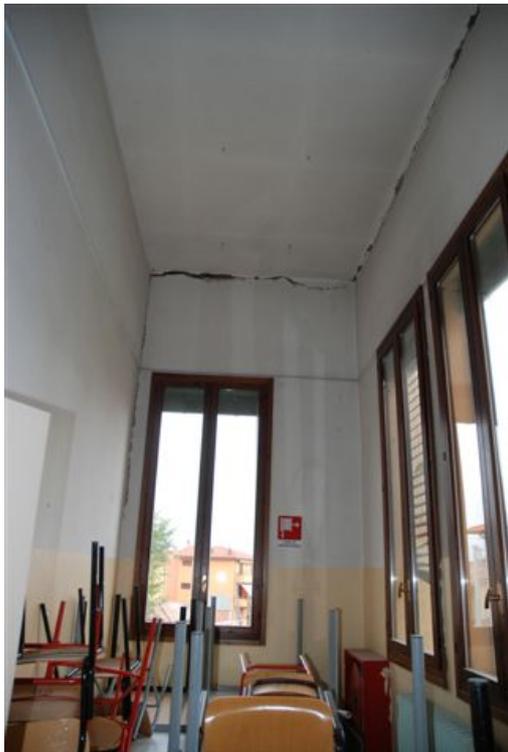
Foto 144 Lesioni facciata e controsoffitto

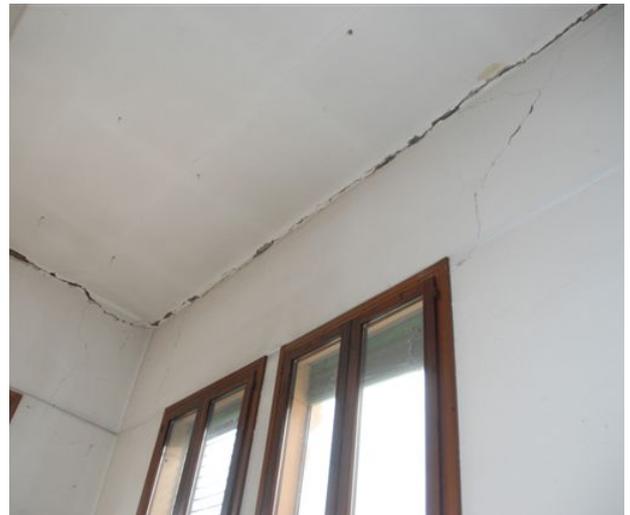
Foto 145 Lesioni controsoffitto

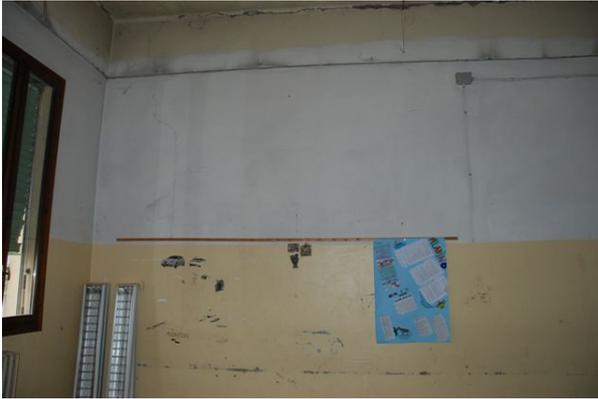
Foto 146 Lesione finestre tamponate

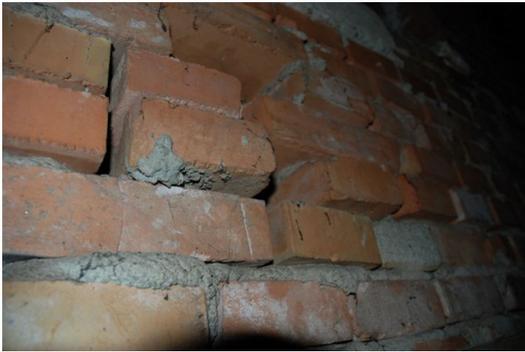
Foto 148 Lesioni muretti copertura

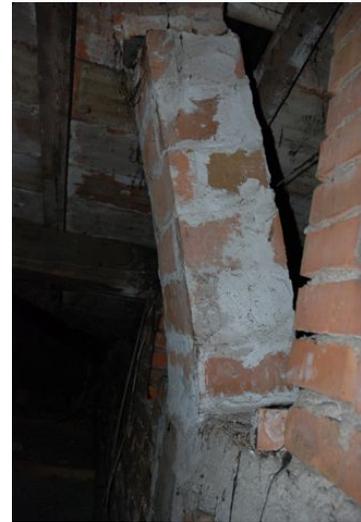
Foto 149 Canna fumaria pericolante

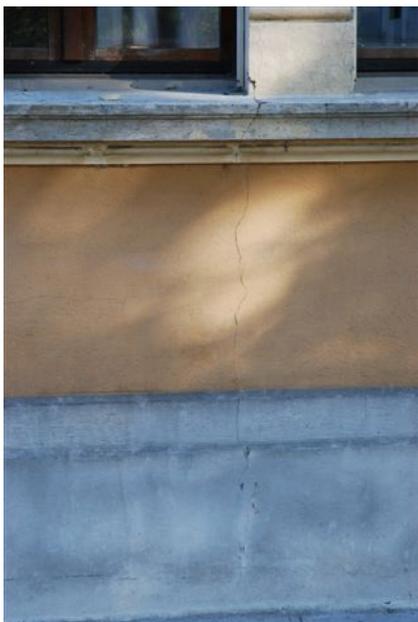
Foto 162 Lesioni sottobancale

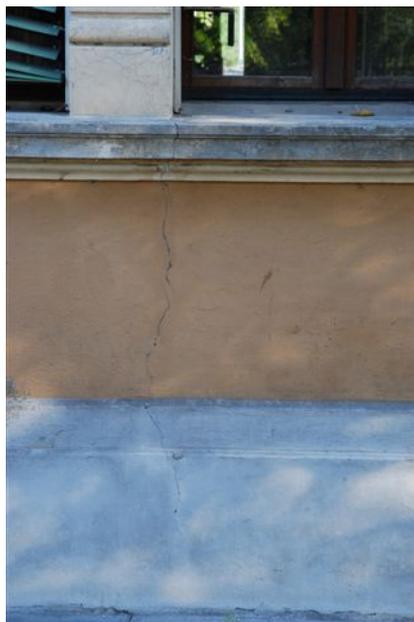
Foto 163 Lesioni sottobancale

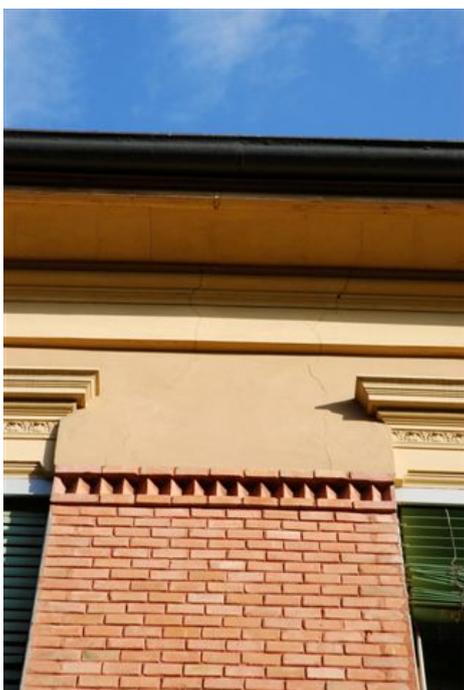
Foto 164 Cornicione esterno lesionato

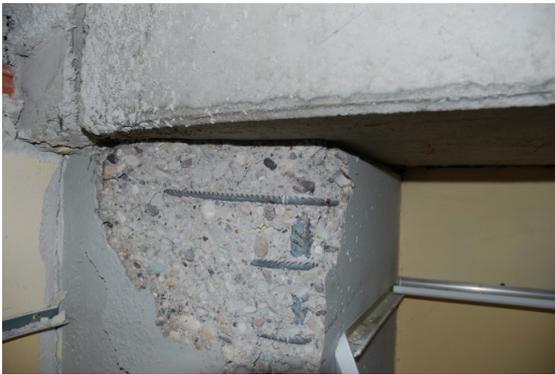
Foto 176 Lesione spigolo pilastro appoggio trave

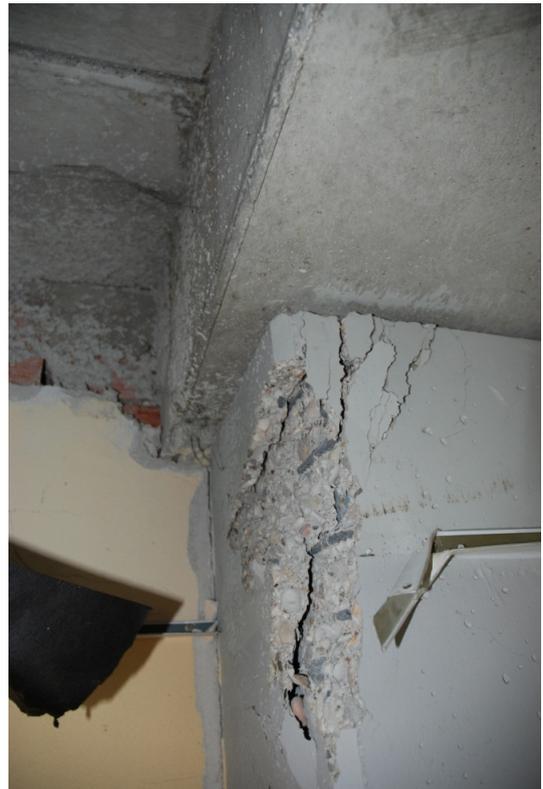
Foto 177 Lesione spigolo pilastro appoggio trave

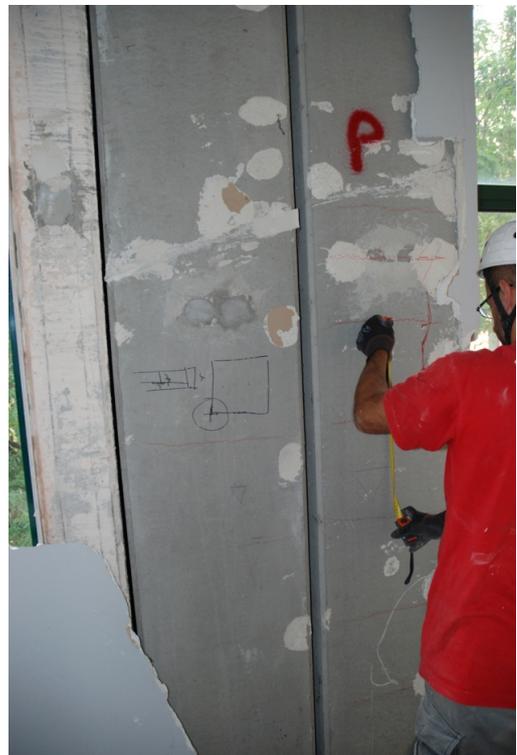
Foto 185 Distacchi doppio pilastro giunto

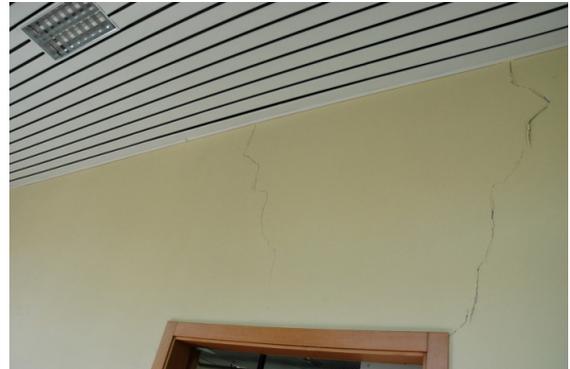
Foto 195 Lesione tramezza interna

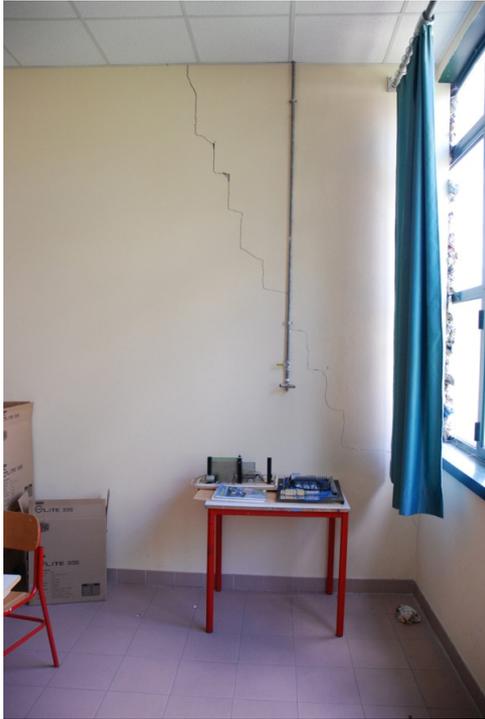
Foto 196 Lesione tramezza interna

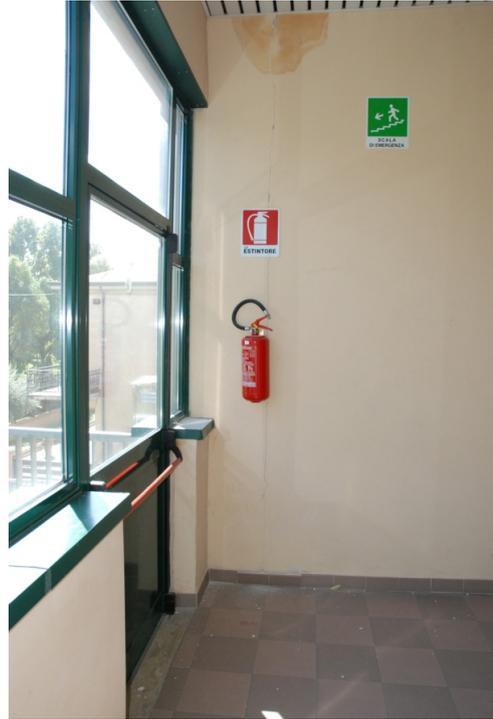
Foto 197 Lesione tramezza interna

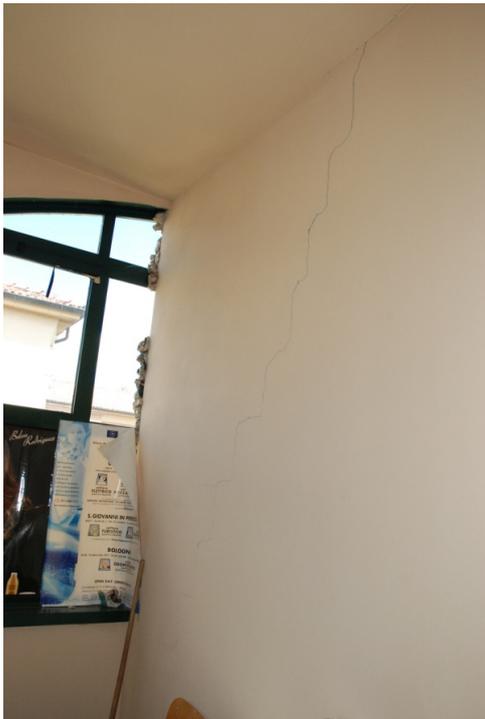
Foto 198 Lesione tramezza interna

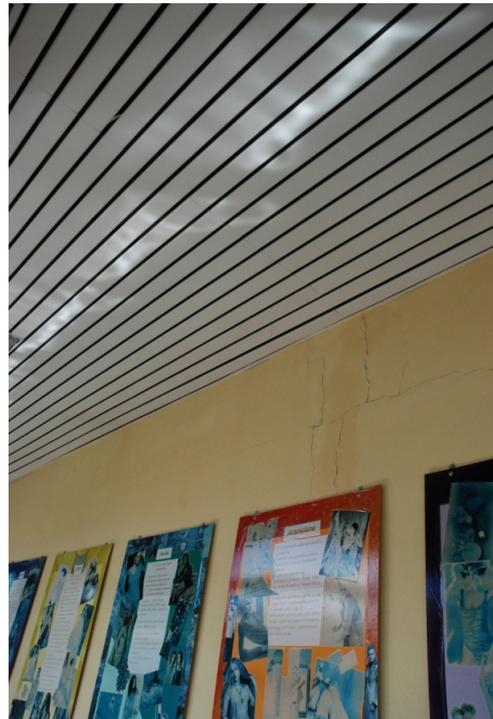
Foto 199 Lesione tramezza interna

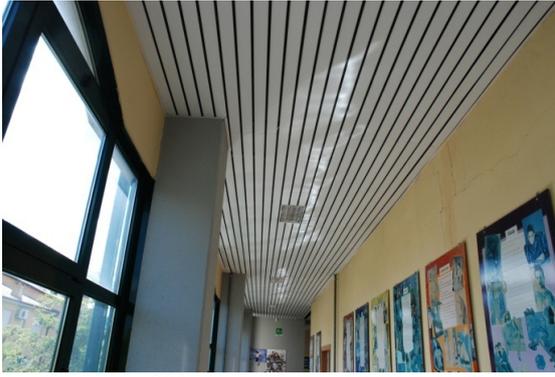
Foto 200 Lesione tramezza interna

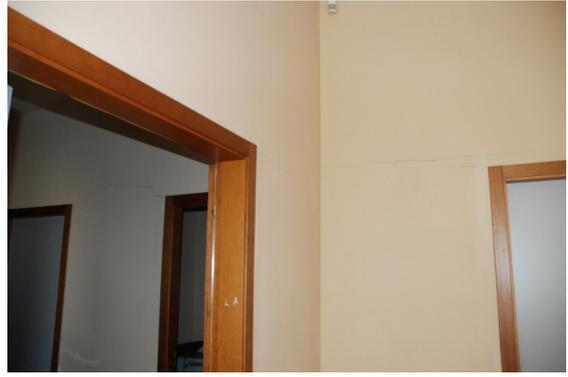
Foto 201 Lesione tramezza interna

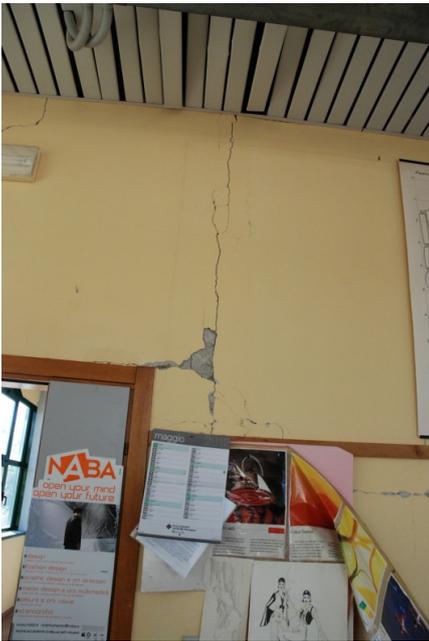
Foto 202 Lesione tramezza interna

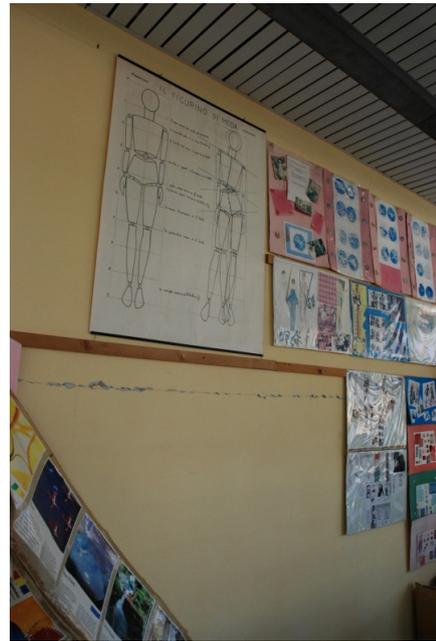
Foto 203 Lesione tramezza interna

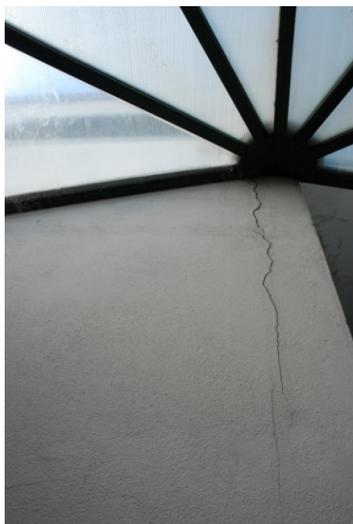
Foto 204 Lesione muro vano scala
