**RIPRISTINO CON MIGLIORAMENTO SISMICO DEGLI IMMOBILI ADIBITI AD USO SCOLASTICO ED A SERVIZI PER LA PRIMA INFANZIA, DI PROPRIETA' PUBBLICA O PRIVATA (SCUOLE PARITARIE) CON ESITO AGIBILITA' E**  
**Ordinanza n.42 del 20 settembre 2012**

**Z025 - SCUOLA "I.P.S.I.A. MALPIGHI"**  
**Sede Centrale Crevalcore lavori di ripristino e miglioramento sismico**

## PROGETTO ESECUTIVO

### Illustrazione sintetica degli elementi essenziali del progetto strutturale

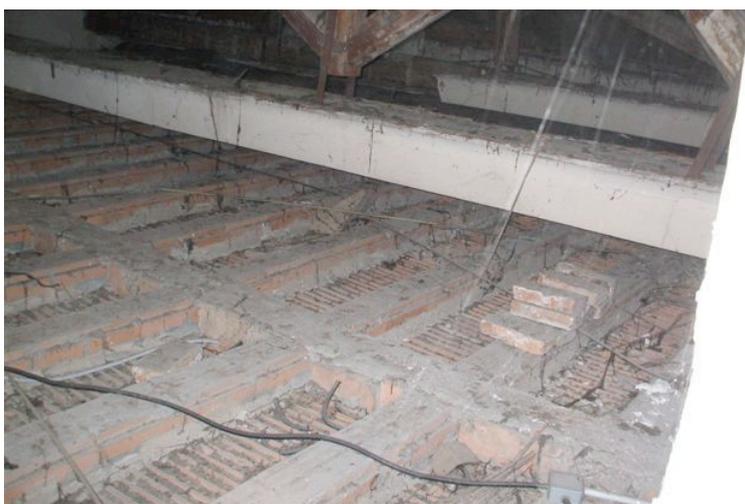
*Figura n.5*–Solai non praticabili in sostituzione degli arellati

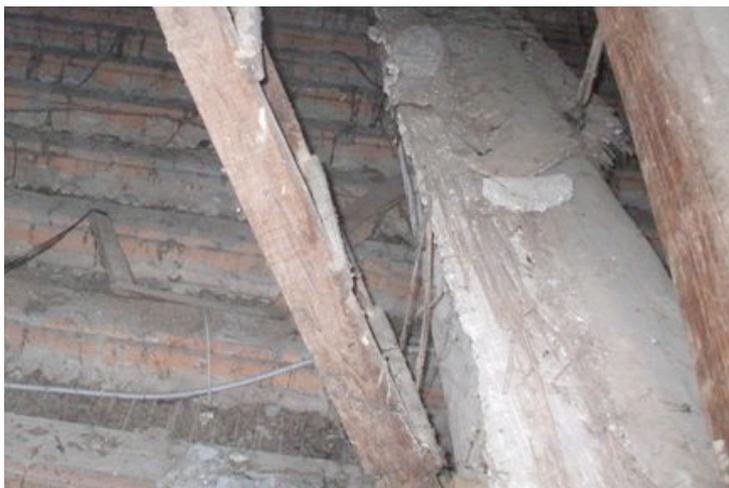
*Figura n.6*–Tracce sotto le catene delle capriate dei precedenti arellati

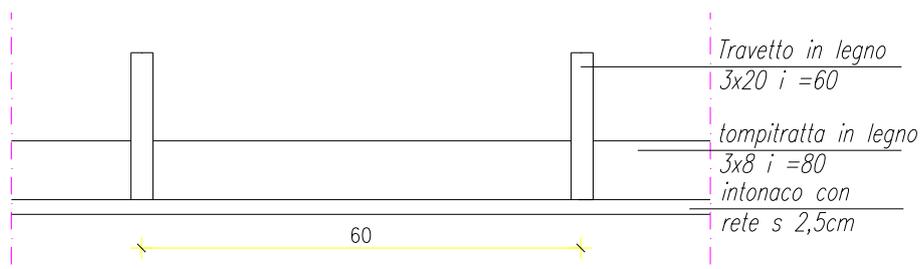
Tipologia solaio denominata S6

- solai costituiti da una struttura composta da tavole di legno bidirezionali inchiodate alle capriate alle quali si aggancia una rete metallica con gettata sopra l'intonaco in spessore consistente (arellato), oltre ad un ulteriore controsoffitto leggero (originario) in precarie condizioni con evidenti spanciamenti.

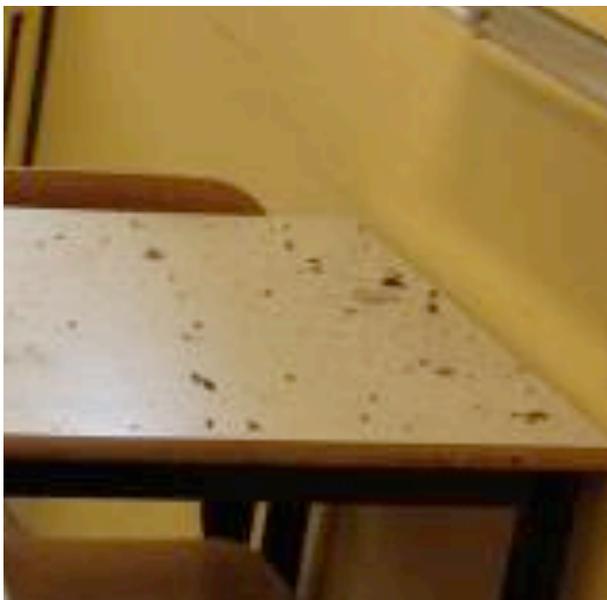
1.4 Presenza di sfilamenti e parziali crolli di controsoffitti posizionati al piano primo;

**2.4** Lo sfilamento di parti di controsoffitto è dovuto alla conformazione degli elementi stessi, che risultano semplicemente appoggiati su guide di esigua dimensione, nel caso di se pur minima azione orizzontale, minimi spostamenti possono creare lo sfilamento e la relativa caduta di parti di essi, inoltre questi elementi risultano spesso collegati direttamente alle strutture di sottotetto che già presentano problemi analoghi (vedi 2.3).

**In riferimento al quadro fessurativo denominato 1.b e alla vulnerabilità 2.b descritte nel paragrafo N della presente** (Presenza di sfilamenti e parziali crolli di controsoffitti posizionati al piano primo; si prevede la riverifica di tutti i controsoffitti esistenti mediante apertura e eventualmente ove carenti implementazione dei collegamenti al fine di evitare eventuali crolli parziali o sfilamenti.

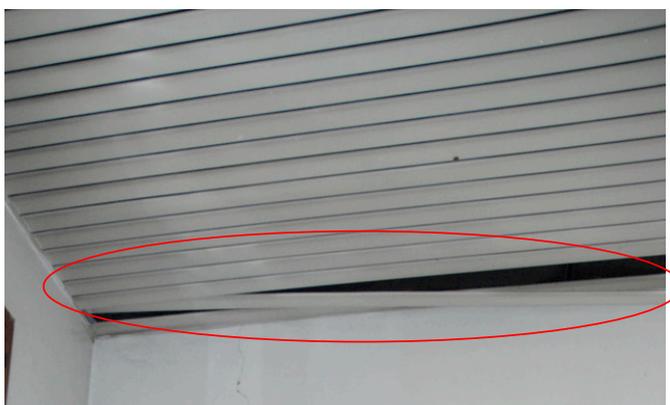
1.5 Presenza di lesioni su pareti portanti a prosecuzione di lesione su impalcati posizionate al piano primo;

**In riferimento al quadro fessurativo denominato 1.5 e alla vulnerabilità 2.5 descritte nel paragrafo N della presente** ( Presenza di lesioni su pareti portanti a prosecuzione di lesione su impalcati posizionate al piano primo); si prevede la loro riparazione usando tre tipologie di tecniche in base all'entità della zona lesionata:

1. lesione di piccola entità presente sul paramento murario ripristinata mediante eliminazione dell'intonaco per una fascia di larghezza approssimativamente pari a circa 30-40 cm, colti di miscela legante costituita da calce, sabbia fine o polvere di marmo o con altri prodotti leganti compatibili, previa pulitura dalle parti smosse e lavaggio interno con acqua della lesione, e l'eventuale inserimento di una rete a maglia sottile tipo porta-intonaco, oltre al rifacimento successivo delle finiture stesse;

2. lesioni di entità consistenti sul paramento murario ma di sviluppo limitato ripristinate mediante riparazione a scuci e cucì, mediante ampliamento, attraverso la demolizione dei lembi di stacco, la pulizia ed il lavaggio delle parti messe a nudo, la ricostituzione della continuità muraria previa la formazione dei necessari ammorsamenti con materiale idoneo ed omogeneo al preesistente, posto in opera a forza negli ammorsamenti e sulla superficie superiore di contatto e legato con malta idonea; oltre al successivo ripristino delle finiture stesse;

3. lesioni di entità consistenti sul paramento murario e di grande sviluppo esecuzione di cucitura armata mediante la fornitura e posa in opera in fori praticati con trapano a rotazione/rotopercolazione (diametro max di 36 mm) di barre ad aderenza migliorata di diametro minimo 12-16 mm, compreso il lavaggio dei fori, l'iniezione con boiaccia fluida per sigillatura eseguita a pressione a dosatura variabile secondo le indicazioni della Direzione Lavori, il tamponamento delle fessure della muratura con cemento in polvere, la ripulitura delle pareti.

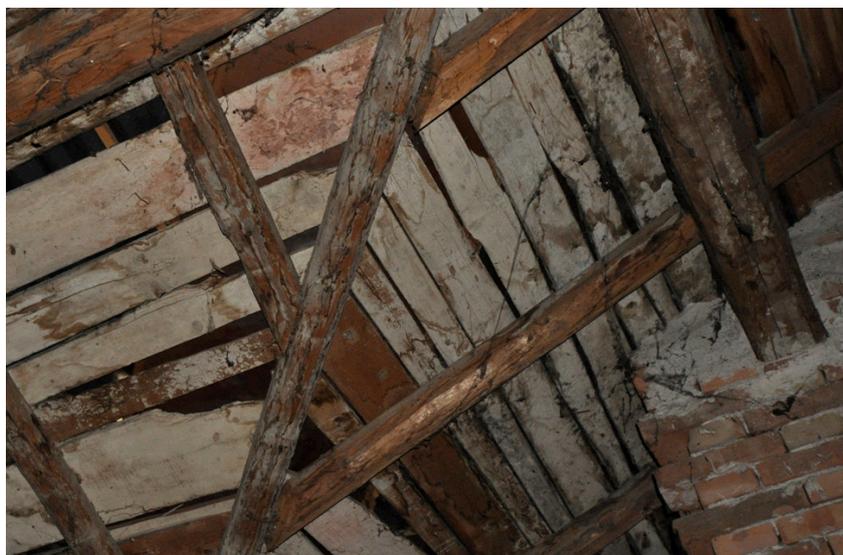
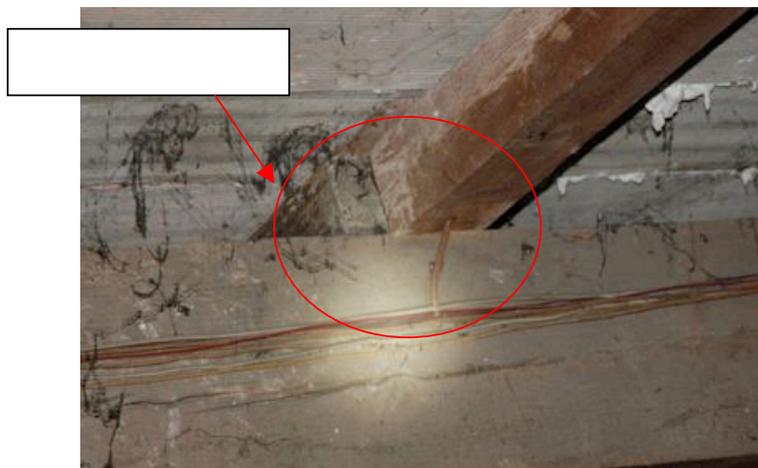
Elemento smosso

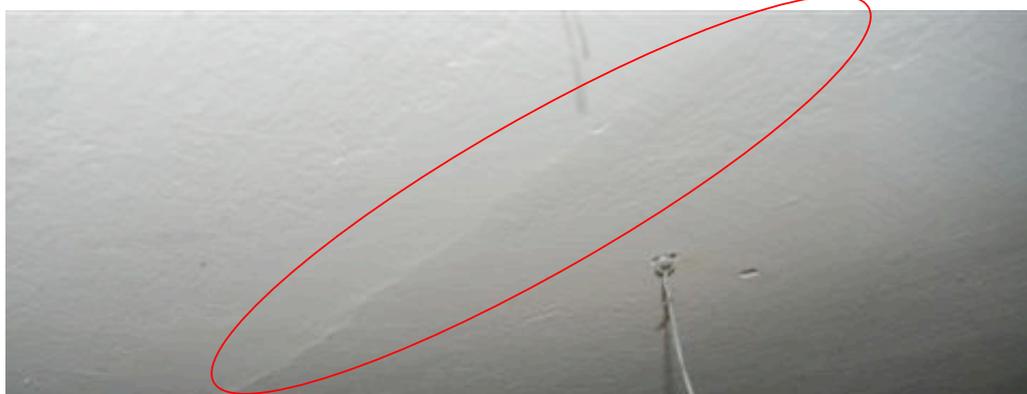
1.12 Lesioni presenti su architravi di aperture dovute a difetti localizzati

**2.12** Le lesioni presenti su architravi di aperture sono state causate dal sisma e dovute a difetti localizzati, tipo presenza di piattabande mal eseguite, presenza di canne fumarie che riducono le parti strutturali, diminuendo la rigidezza dei maschi, oltre alla presenza di travi in cemento armato gravanti direttamente su maschi murari con architrave a piattabanda sottostante.

**In riferimento al quadro fessurativo denominato 1.12 e alla vulnerabilità 2.12 descritte nel paragrafo N della presente** (Lesioni presenti su architravi di aperture dovute a difetti localizzati) si prevede il parziale consolidamento con l'inserimento su entrambi i lati di rete in fibra di vetro atta a mettere in sicurezza l'architrave stesso (vedi relazione di calcolo 2.4 paragrafo 9)

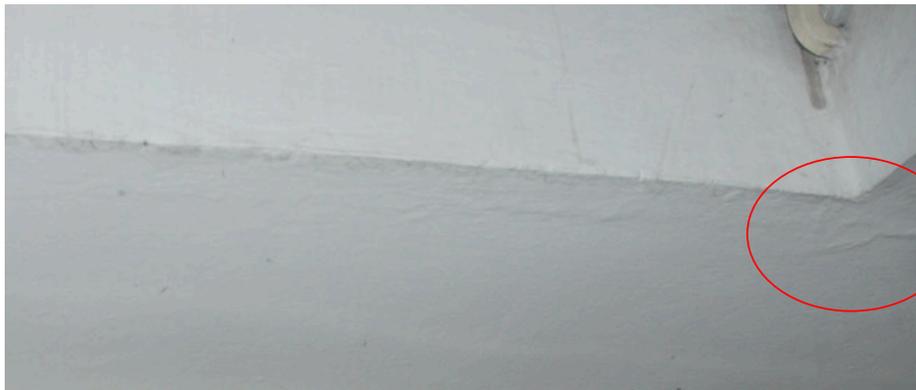
1.15 presenza di lievi cavillature in corrispondenza dei solai delle ali che non destano preoccupazioni dal punto di vista di eventuale sfondellamento degli elementi in laterizio ma sono sintomo del comportamento semplicemente bidirezionale dei solaistessi priva di cappa e armatura superiore.

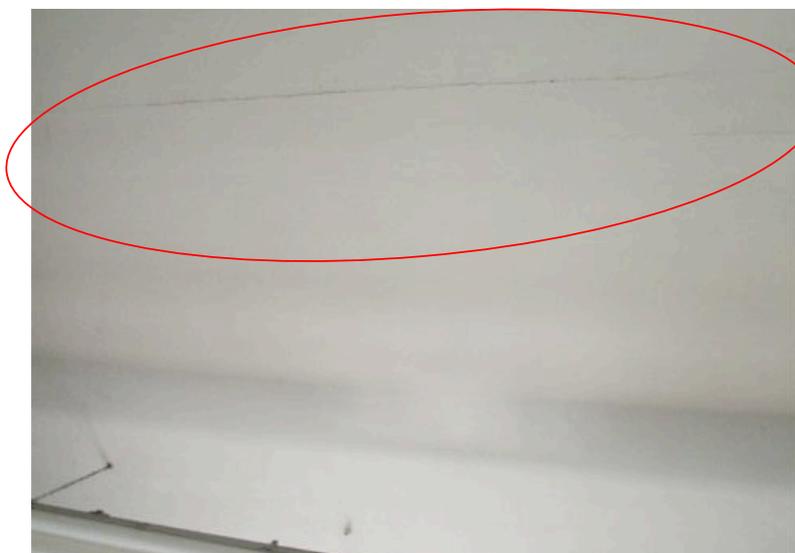
1.16 Le parti in cemento armato delle ali presentano lievi cavillature e grosse carenze in fondazione per l'assenza di armatura.

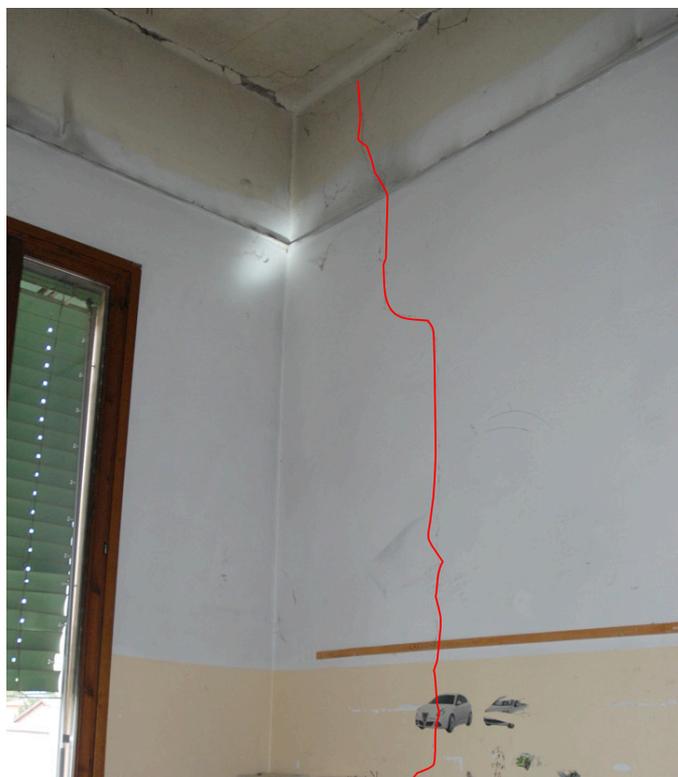
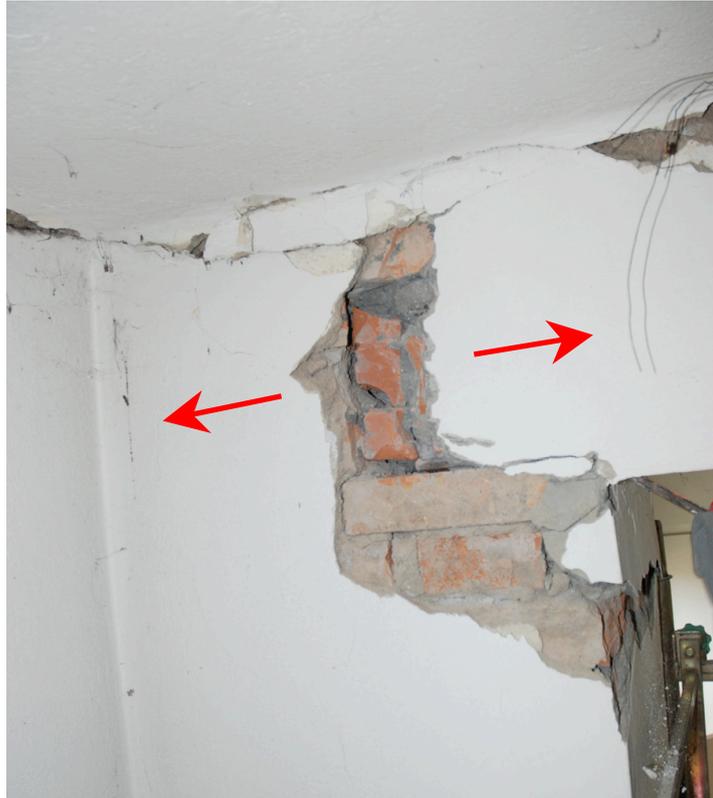
1.18 presenza muratura forata al piano primo allineata alla muratura portante a sostegno dell'impalcato in latero-cemento del sottotetto

**In riferimento al quadro fessurativo 1.18 e alla vulnerabilità 2.18 descritta nel paragrafo N della presente** (presenza di pareti ad alta percentuale di foratura di spessore totale 15 cm, che sostengono il solaio di sottotetto pesante del corpo centrale) si prevede il mantenimento delle medesime pressioni al suolo, demolendo queste pareti e realizzando pareti in bimattoni quindi idonee a sostenere carichi, incremento di peso comunque compensato dall'alleggerimento del solaio di sottotetto, in questo modo non vengono modificati gli schema dei carichi, come si può notare dalla relazione di calcolo 6.2 (pressioni al suolo allo stato di fatto pressione al suolo stato di progetto) oltre che migliorare il comportamento globale della struttura sostituendo una muratura con effetto controventante e portante in mattoni forati con una muratura in muratura portante di tipo semipiena.

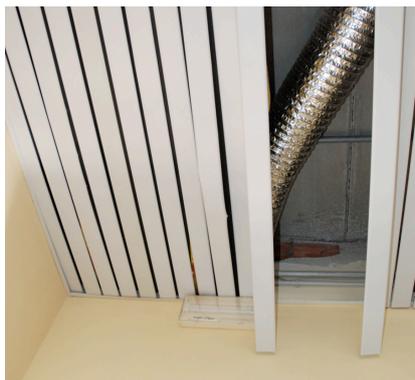
1.c Presenza di lesioni sulle tramezzature tipiche da fenomeno sismico localizzate soprattutto al piano primo;

**In riferimento al quadro fessurativo denominato 1.c e alla vulnerabilità 2.c descritte nel paragrafo N della presente** (Presenza di lesioni sulle tramezzature tipiche da fenomeno sismico localizzate soprattutto al piano primo); visto inoltre la relazione di calcolo 2.7.3 paragrafo si prevede l'inserimento mediante incollaggi di rete di materiale composito costituito da fibre di carbonio immerse in matrice epossidica (CFRP) al fine di evitare la formazione del meccanismo di collasso.

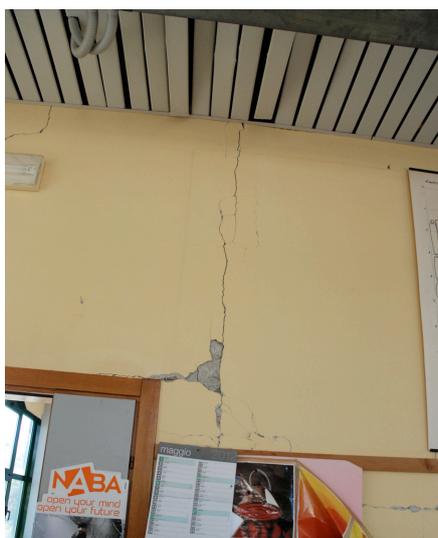
1.d Presenza di lesioni pareti e deterioramenti delle parti presenti in copertura;

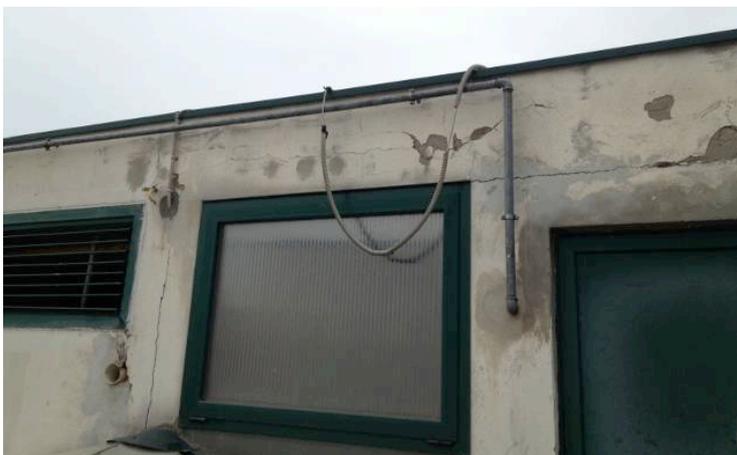
1.e Presenza di distacchi di battiscopa ed intonaci;

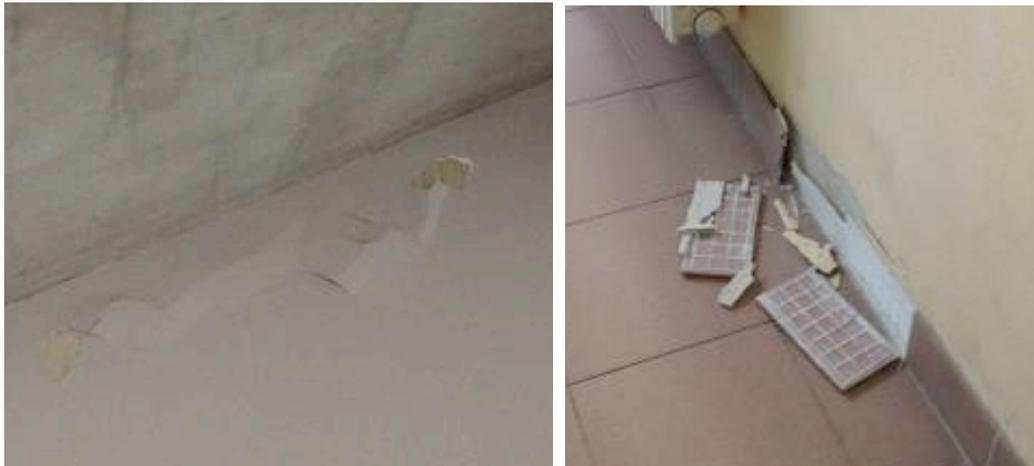
1.f Presenza di lievi danneggiamenti di nodi pilastro trave causati dall'isostaticità della struttura stessa.
