Z025 - SCUOLA "I.P.S.I.A. MALPIGHI"
Sede Centrale Crevalcore lavori di ripristino e miglioramento sismico

PROGETTO ESECUTIVO

Relazione Tecnica Descrittiva

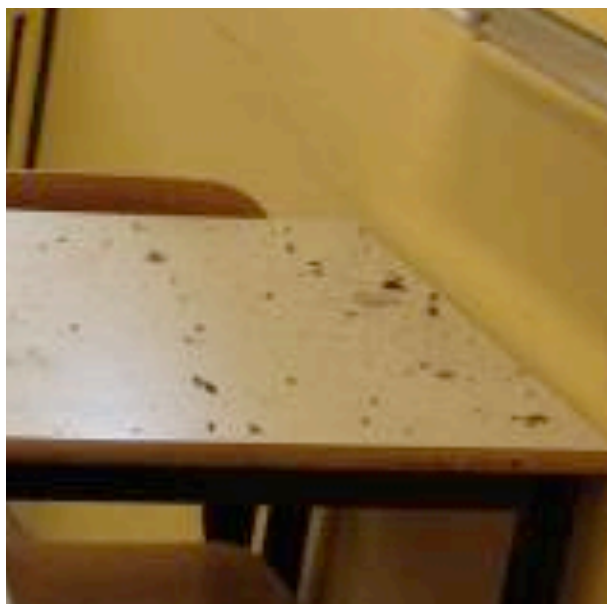
1.4 Presenza di sfilamenti e parziali crolli di controsoffitti posizionati al piano primo;

2.4 Lo sfilamento di parti di controsoffitto è dovuto alla conformazione degli elementi stessi, che risultano semplicemente appoggiati su guide di esigua dimensione, nel caso di se pur minima azione orizzontale, minimi spostamenti possono creare lo sfilamento e la relativa caduta di parti di essi, inoltre questi elementi risultano spesso collegati direttamente alle strutture di sottotetto che già presentano problemi analoghi (vedi 2.3).

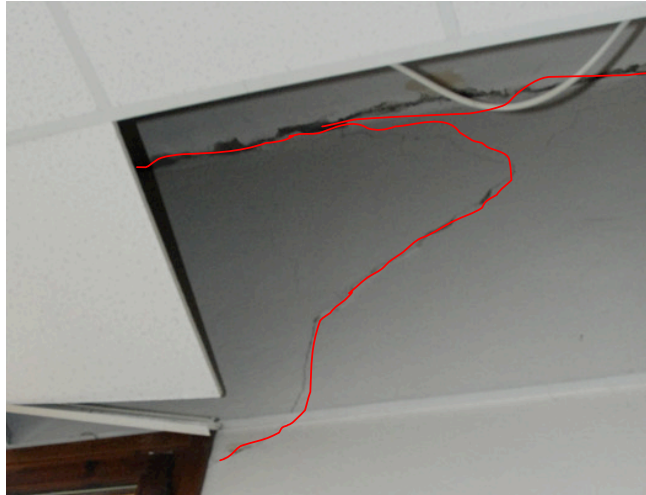
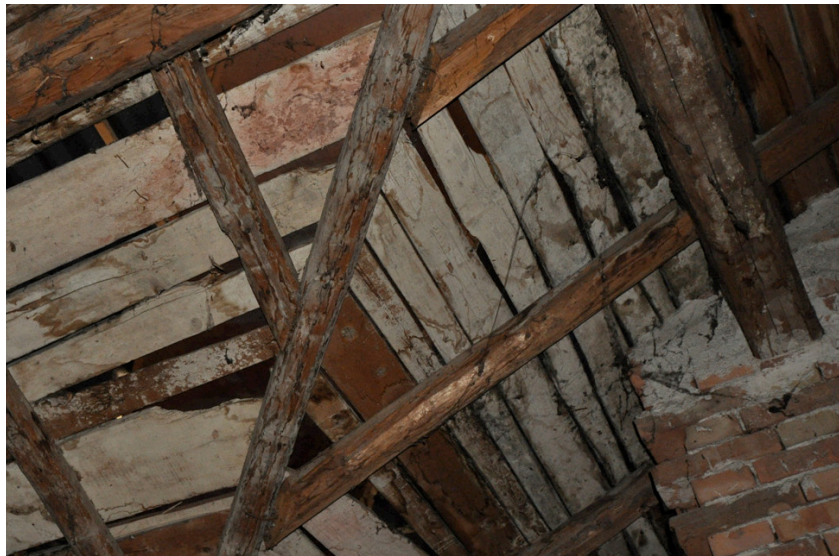
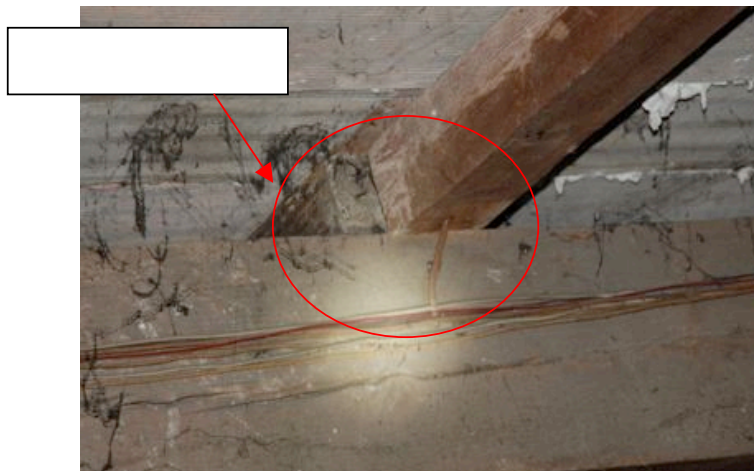
1.6 Presenza di copertura in forte stato di degrado con elementi non ben connessi tra loro e parzialmente smossi durante il terremoto con appoggi ormai ridotti al minimo oltre ad un tavolato semplice o un tavellonato, mal collegato e degradato;

Elemento smosso

2.6 La copertura in forte stato di degrado in alcune parti ha subito movimenti in particolare spostamenti di elementi di tipo secondario e principale, che non si trovano piu' nella sede originaria e ormai presentano **appoggi del tutto esigui e insufficienti** . Inoltre si segnala spesso l'assenza di collegamenti, eliminati nel tempo, o la presenza di collegamenti lenti.

In riferimento al quadro fessurativo denominato 1.6 e alla vulnerabilità 2.6 descritte nel paragrafo N della presente (Presenza di copertura in forte stato di degrado con elementi non ben connessi tra loro e parzialmente smossi durante il terremoto con appoggi ormai ridotti al minimo oltre ad un tavolato semplice o un tavellonato, mal collegato e degradato; si prevede per quanto riguarda la struttura di copertura esclusa la sola parte denominato ampliamento degli anni '60 con struttura in latero cemento i seguenti interventi ritenuti fondamentali al fine di ridurre le vulnerabilità presenti:

- Rimozione dell'attuale manto di copertura presente pulizia e verifica degli elementi per il successivo riutilizzo;
- Rimozione dell'attuale tavolato (corpo centrale) o tavellonato (ali) a seconda della zona interessata;
- Sostituzione delle orditure secondarie ritenute non idonee in base al livello di degrado, all'eventuale inflessione troppo accentuata o nel caso di elementi di lunghezza non idonea con elementi simili in dimensioni e caratteristiche;
- Implementazione dei collegamenti presenti tra trave secondaria e trave principale, tra trave principale e capriate e in alcuni nodi delle capriate mediante l'utilizzo di viti da legno e mediante il posizionamento di staffaggi.
- Posizionamento di idoneo doppio tavolato incrociato nuovo accuratamente inchiodato alle strutture esistenti;
- Riposizionamento della copertura esistente, con eventuale sostituzione degli elementi deteriorati.

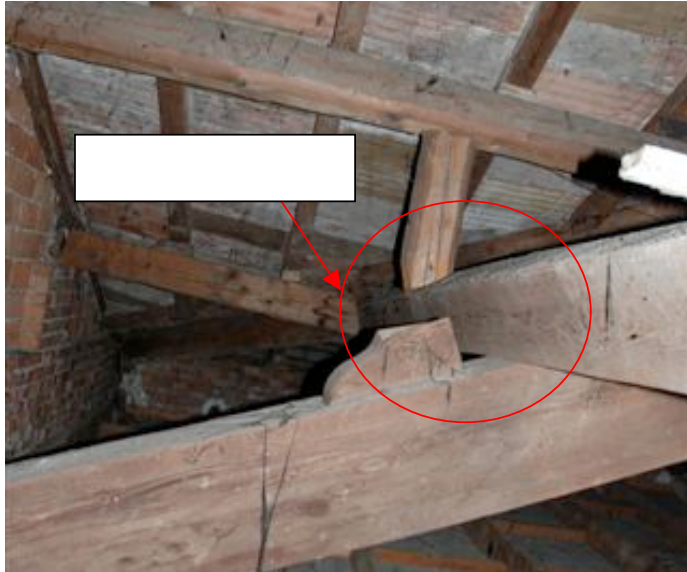
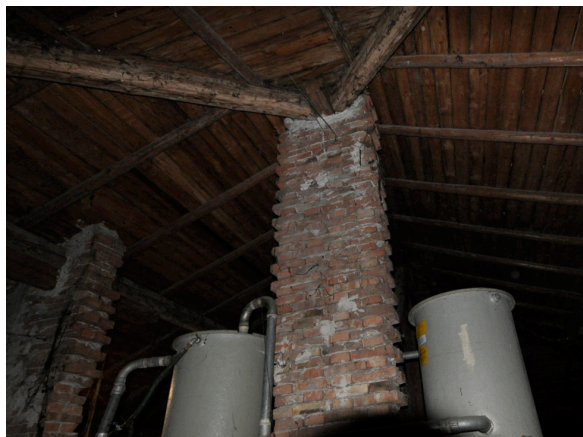
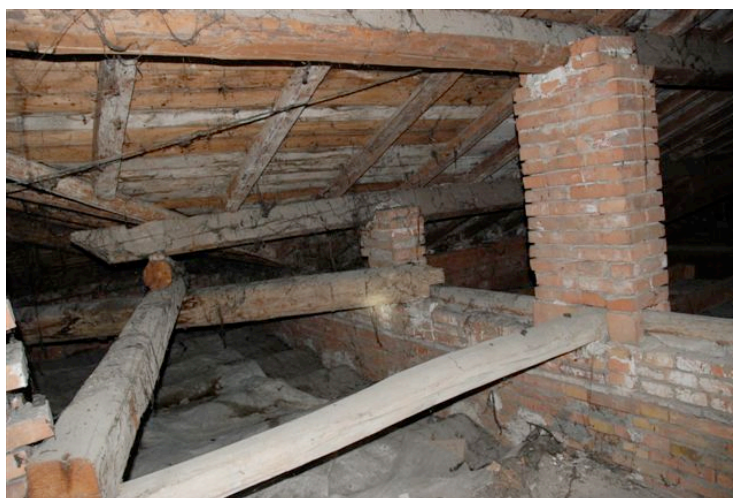
1.7 Elementi tipo pilastri in muratura a parziale sostegno del coperto notevolmente snelli e con fuori piombo e notevole stato di degrado;

2.7 La presenza di **pilastrini** a livello del sottotetto a parziale sostegno della copertura notevolmente **snelli con fuori piombo**, rappresenta un elemento di notevole vulnerabilità capace di creare crolli parziali della copertura in caso di sisma, visto il ridotto carico verticale su essi presenti.

In riferimento al quadro fessurativo denominato 1.7 e alla vulnerabilità 2.7 descritte nel paragrafo N della presente (Elementi tipo pilastri in muratura a parziale sostegno del coperto notevolmente snelli e con fuori piombo e notevole stato di degrado) visto inoltre la relazione di calcolo 2.2 paragrafo 7 e 8 il cui sunto sotto riportato dimostra che tali elementi non risultano verificati allo stato di fatto nel caso di azione sismica pari al 60% di quella massima nella zona:

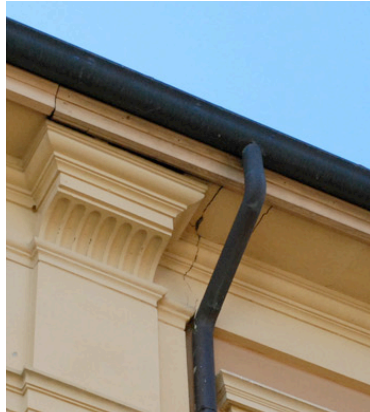
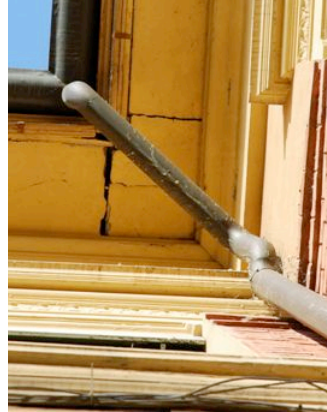
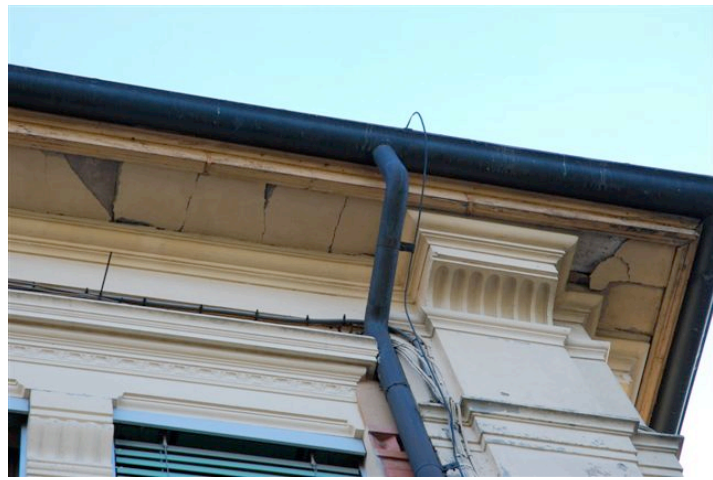
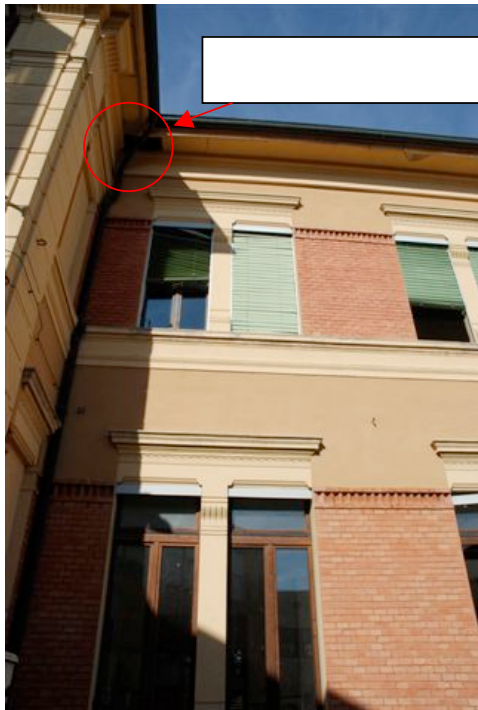
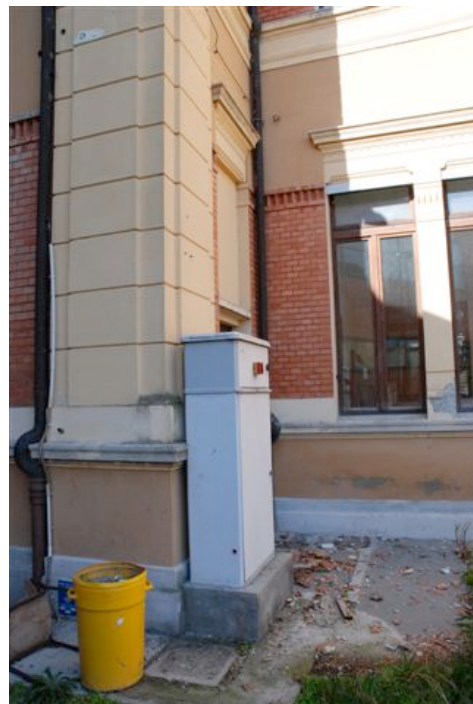
Sporto crollato

1.8 Gravi danneggiamenti dello sporto di gronda causa lesioni su pareti e parziali crolli, delle tavelle che lo compongono;

2.8 Lo **sporto di gronda** costituito da una tavella appoggiata sulla muratura con sul fronte elemento ligneo di chiusura ha subito **gravi danneggiamenti con lesioni, distacchi e crolli**, causato dallo stato conservativo dell'elemento stesso e dalla tipologia realizzativa, elemento vulnerabile in quanto questi parziali crolli possono risultare notevolmente pericolosi.

In riferimento al quadro fessurativo denominato 1.8 e alla vulnerabilità 2.8 descritte nel paragrafo N della presente (Gravi danneggiamenti dello sporto di gronda causa lesioni su pareti e parziali crolli, delle tavole che lo compongono) si prevede la totale battitura e verifica dello sporto esistente, e il rifacimento di tutte le parti maggiormente deteriorati, mediante materiali analoghi a quelli esistenti.

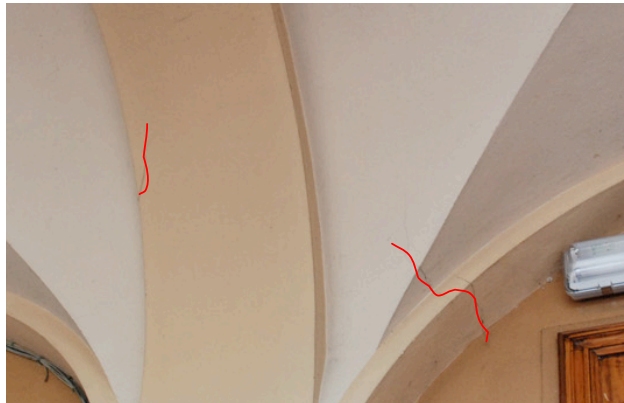
1.9 Lesioni presenti su volta dell'ingresso porticato

In riferimento al quadro fessurativo denominato 1.9 e alla vulnerabilità 2.9 descritte nel paragrafo N della presente (Lesioni presenti su volta dell'ingresso porticato) visto inoltre la relazione di calcolo 2.1 paragrafo 6 il cui sunto sotto riportato dimostra che i pilastri del porticato presentano una resistenza a taglio al limite di quella considerata nelle verifiche (tali elementi esaminati allo stato di fatto nel caso di condizione statica):

si prevede in riferimento alle lesioni la parziale messa in sicurezza mediante rinzeppatura delle parti smosse con cunei metallici e la ripresa completa delle lesioni stesse, rimettendo in forza la volta stessa, inoltre si

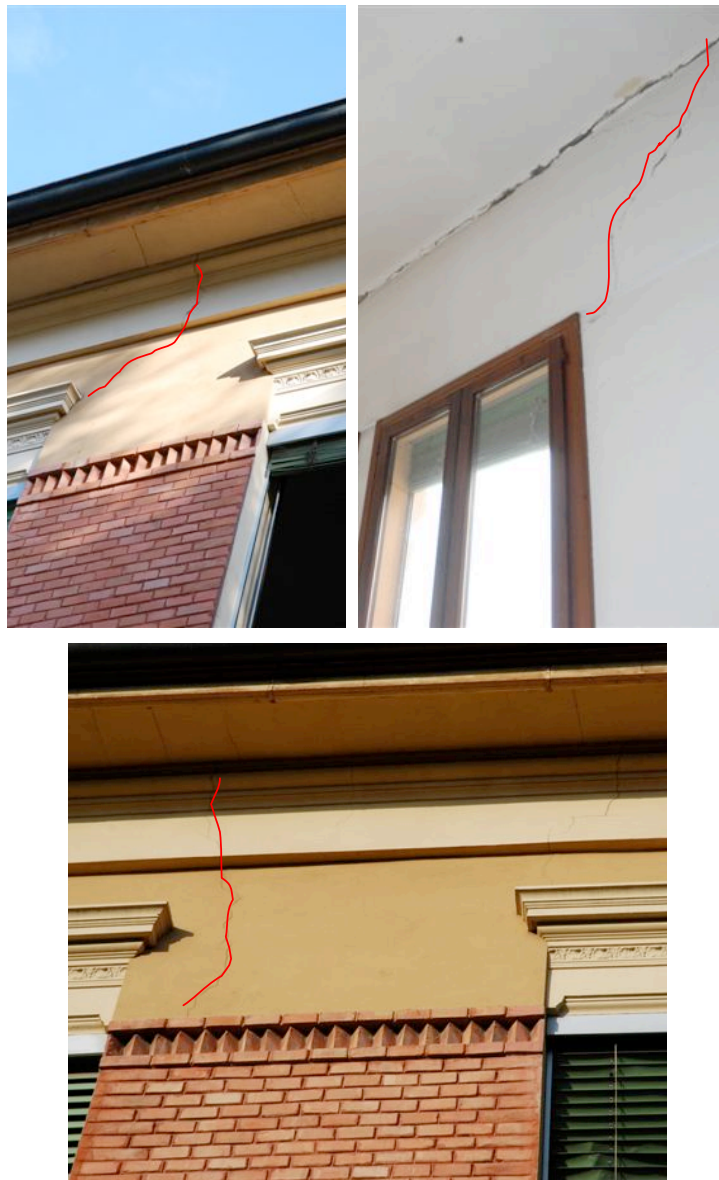
1.10 Lesioni in corrispondenza della parte centrale del lato corto delle ali nei maschi murari

2.10 Le lesioni in corrispondenza della parte centrale del lato corto delle ali nei maschi murari è un sintomo che mette in evidenza meccanismi che si possono instaurare causa la presenza di coperture parzialmente spingenti direttamente su murature prive di cordolature in sommità, meccanismi questi che possono instaurare il parziale crollo dei maschi stessi come indicato nello schema semplificato sottostante.

In riferimento al quadro fessurativo denominato 1.10 e alla vulnerabilità 2.10 descritte nel paragrafo N della presente (Lesioni in corrispondenza della parte centrale del lato corto delle ali nei maschi murari per copertura parzialmente spingente) visto inoltre la relazione di calcolo 2.2 paragrafo 9 il cui sunto sotto riportato dimostra che tali elementi non risultano verificati allo stato di fatto nel caso di azione sismica pari al 60% di quella massima nella zona:

si prevede l'inserimento di un controvento metallico in copertura in modo da eliminare la spinta delle travi principali presenti sul lato corto. Schematicamente nella figura sottostante risulta rappresentato lo schema di controvento atto ad eliminare le spinte dei cantonali.

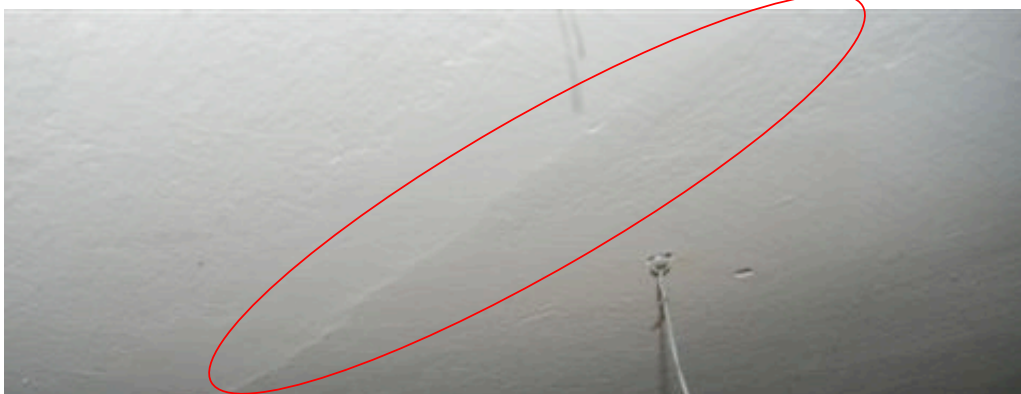
1.11 Lesioni presenti su solai corpo centrale tipo a putrelle metalliche e laterizi con evidenti avvallamenti

2.11 Le lesioni intradossali e gli avvallamenti estradossali presenti sui solai corpo centrale tipo a putrelle metalliche e laterizi, sono il sintomo di una mancanza di contrasto tra gli elementi in laterizio che ne compongono la chiusura tra trave e trave, questa problematica può causare il crollo parziale degli elementi stessi causati da semplici azioni dinamiche sia orizzontali che verticali.

In riferimento al quadro fessurativo denominato 1.11 e alla vulnerabilità 2.11 descritte nel paragrafo N della presente (Lesioni presenti su solai corpo centrale tipo a putrelle metalliche e laterizi con evidenti avvallamenti sintomi di una mancanza di contrasto tra gli elementi in laterizio che ne compongono la chiusura tra trave e trave) visto inoltre la relazione di calcolo 2.1 paragrafo 5, il cui sunto sotto riportato dimostra che tali elementi risultano o non verificati o verificati in condizione limite allo stato di fatto nel caso di azione di tipo statico:

si prevede la demolizione dei solai lesionati mantenendo le attuali orditure portanti in acciaio e la loro sostituzione con solai composti da lamiera grecata e getto di cappa in calcestruzzo alleggerito, connessa alle travi mediante connettori (vedi relazione di calcolo 2.4 paragrafo 5), il tutto nell'ottica di creare anche un miglioramento globale alla struttura stessa mediante la realizzazione di un impalcato di tipo rigido rispetto a quello esistente (vedi relazione di calcolo 2.6). Tale tipo di intervento eliminerà quindi le vulnerabilità evidenziate oltre a non aumentare in nessun modo i sovraccarichi presenti allo stato attuale, anzi tenderà a diminuirli leggermente.

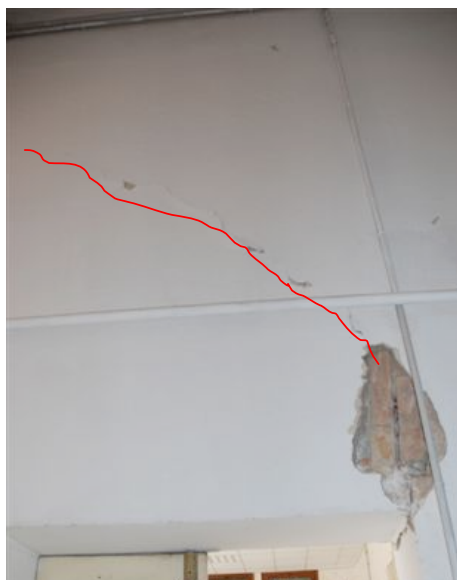
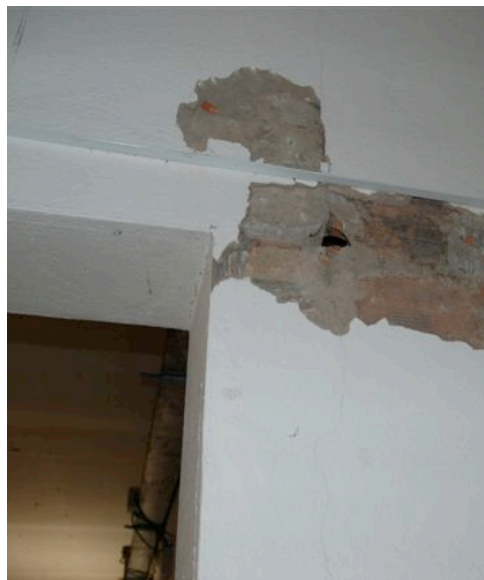
1.12 Lesioni presenti su architravi di aperture dovute a difetti localizzati

2.12 Le lesioni presenti su architravi di aperture sono state causate dal sisma e dovute a difetti localizzati, tipo presenza di piattabande mal eseguite, presenza di canne fumarie che riducono le parti strutturali, diminuendo la rigidezza dei maschi, oltre alla presenza di travi in cemento armato gravanti direttamente su maschi murari con architrave a piattabanda sottostante.

In riferimento al quadro fessurativo denominato 1.12 e alla vulnerabilità 2.12 descritte nel paragrafo N della presente (Lesioni presenti su architravi di aperture dovute a difetti localizzati) si prevede il parziale consolidamento con l'inserimento su entrambi i lati di rete in fibra di vetro atta a mettere in sicurezza l'architrave stesso (vedi relazione di calcolo 2.4 paragrafo 9)

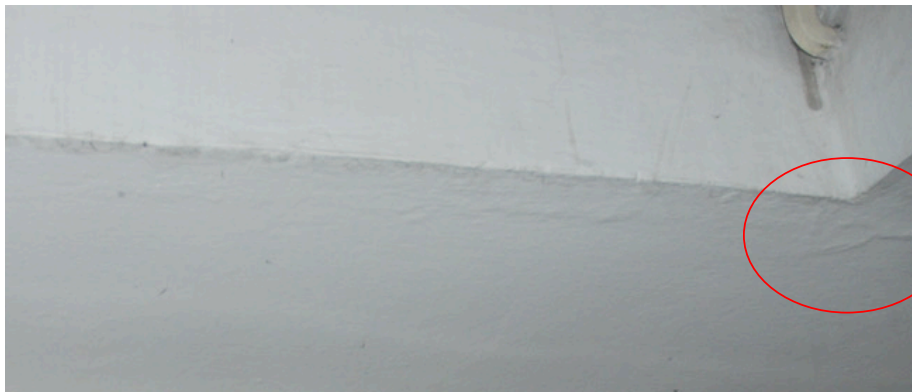
1.15 presenza di lievi cavillature in corrispondenza dei solai delle ali che non destanpreoccupazioni dal punto di vista di eventuale sfondellamento degli elementi in laterizio ma sono sintomo del comportamento semplicemente bidirezionale dei solaistessi priva di cappa e armatura superiore.

In riferimento al quadro fessurativo denominato 1.15 e alla vulnerabilità 2.15 descritta nel paragrafo N della presente (I solai relativi alle ali, presentano una classica conformazione che non può schematizzare l'impalcato stesso come rigido), visto inoltre i saggi eseguiti relativamente alle caratteristiche dei materiali utilizzati che risultano scadenti, visto inoltre la relazione di calcolo 2.1 paragrafo 2 e 4 che mostra come tali tipi di solai non risultino verificati a flessione in condizione di tipo statico:

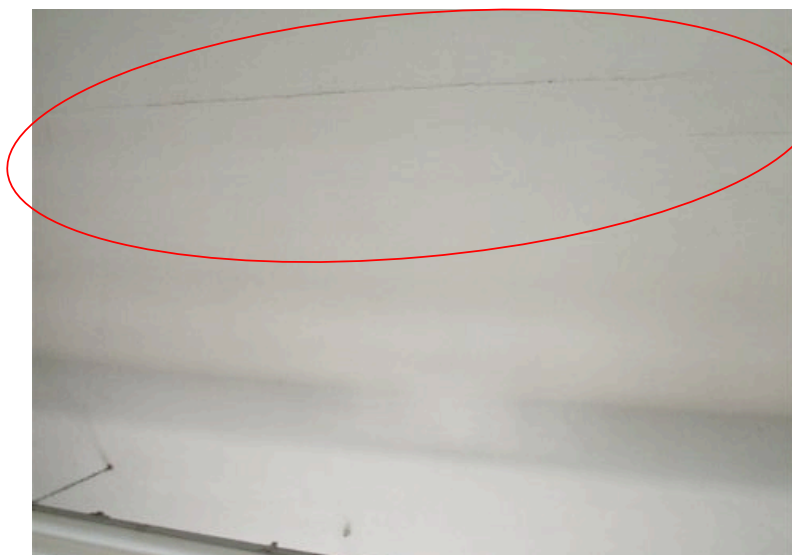
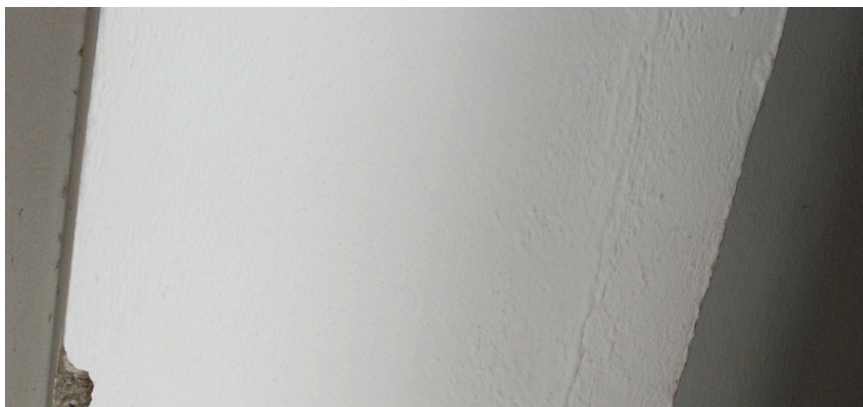
1.16 Le parti in cemento armato delle ali presentano lievi cavillature e grosse carenze in fondazione per l'assenza di armatura.

In riferimento al quadro fessurativo 1.16 e alla vulnerabilità 2.16 descritta nel paragrafo N della presente (Le parti in cemento armato delle ali presentano armature esigue e caratteristiche scadenti) visto inoltre i saggi effettuati sia sulle parti in elevazione che su quelle in fondazione che mostrano la precarietà dei manufatti, visto inoltre la relazione di calcolo 2.1 paragrafo 1 che mostra come le travi non risultino verificate in condizione statica a flessione e a taglio e come i pilastri risultino in condizione limite in condizione statica e non verificati in condizione sismica:

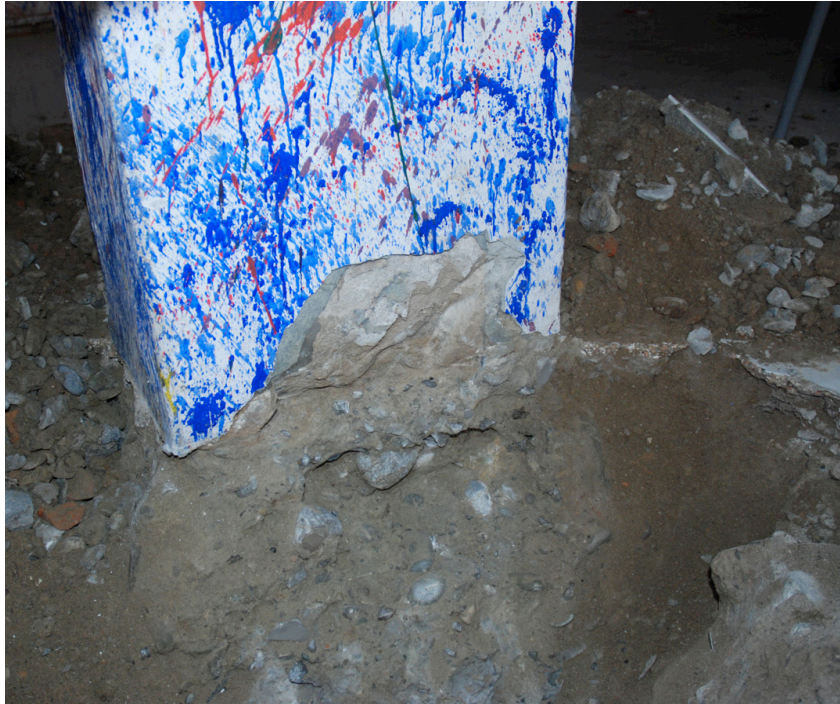
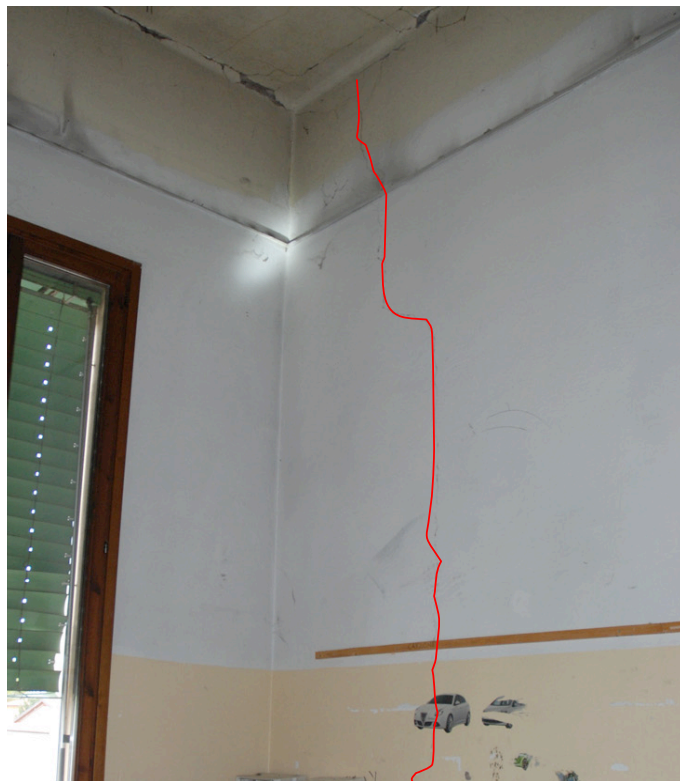
1.17 presenza di varchi semplicemente tamponati con presenza di cavillature in corrispondenza dei cambi di materiale, presenza di pareti portanti dei bagni non ammorsate con presenza di lievi cavillature d'angolo dovute alla mancanza di ammorsatura e presenza di lesione consistente su un architrave di un varco di notevole dimensione con presenza di una mazzetta di piccole dimensioni.

In riferimento al quadro fessurativo 1.17 e alla vulnerabilità 2.17 descritta nel paragrafo N della presente (presenza di murature portanti ad una testa nel blocco centrale e nel blocco ampliamento, di notevole altezza e quindi snelle, presenza in corrispondenza delle ali di varchi semplicemente tamponati, e presenza di indebolimenti localizzati, inoltre le pareti dei blocchi bagni non risultano ammorsate al resto delle strutture) si prevede la realizzazione di consolidamenti localizzati mediante:

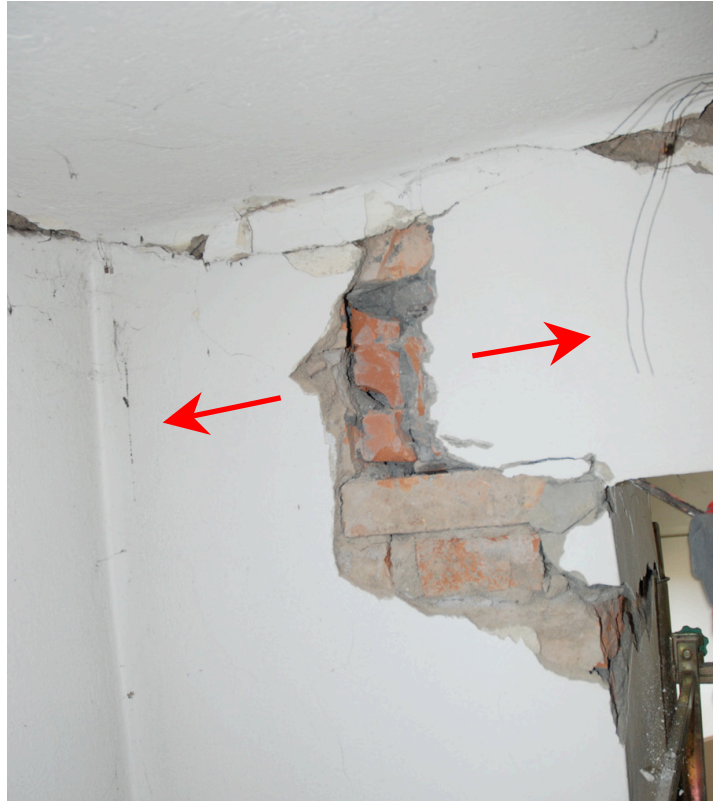
1.18 presenza muratura forata al piano primo allineata alla muratura portante a sostegno dell'impalcato in latero-cemento del sottotetto

In riferimento al quadro fessurativo 1.18 e alla vulnerabilità 2.18 descritta nel paragrafo N della presente (presenza di pareti ad alta percentuale di foratura di spessore totale 15 cm, che sostengono il solaio di sottotetto pesante del corpo centrale) si prevede il mantenimento delle medesime pressioni al suolo, demolendo queste pareti e realizzando pareti in bimattoni quindi idonee a sostenere carichi, incremento di peso comunque compensato dall'alleggerimento del solaio di sottotetto, in questo modo non vengono modificati gli schema dei carichi, come si può notare dalla relazione di calcolo 6.2 (pressioni al suolo allo stato di fatto pressione al suolo stato di progetto) oltre che migliorare il comportamento globale della struttura sostituendo una muratura con effetto controventante e portante in mattoni forati con una muratura in muratura portante di tipo semipiena.

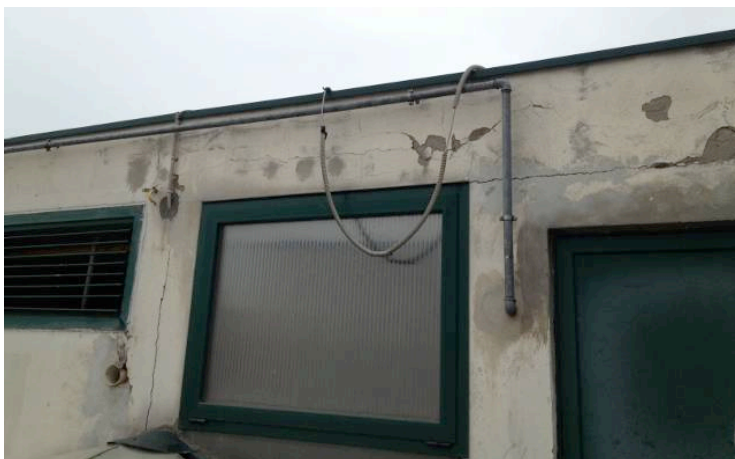
1.e Presenza di distacchi di battiscopa ed intonaci;

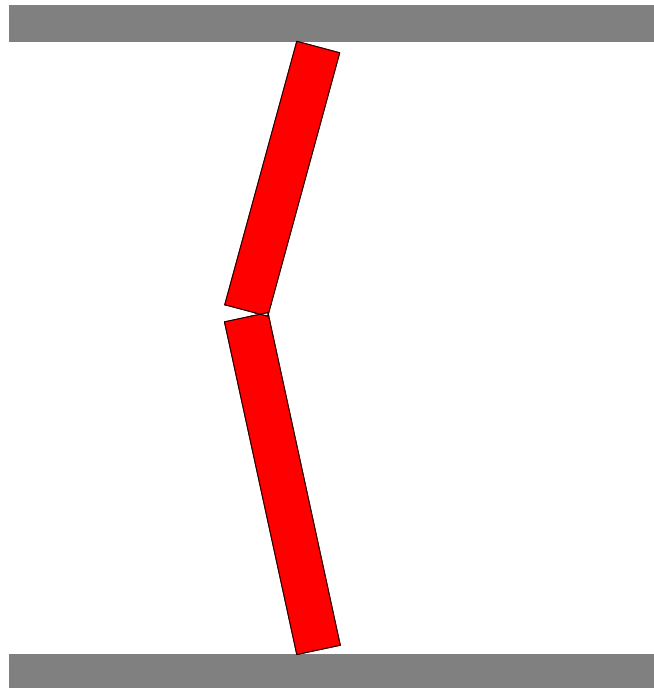
2.2 Presenza di lievi **lesioni sulle tramezzature** al piano terra tipiche da fenomeno sismico, la notevole snellezza dei tramezzi infatti e l'assenza di carico gravante su essi, provoca per sisma in direzione ortogonale al piano degli stessi, il **meccanismo di collasso rappresentato** in figura, essendo presente una sorta di se pur minimo collegamento a livello degli impalcati.

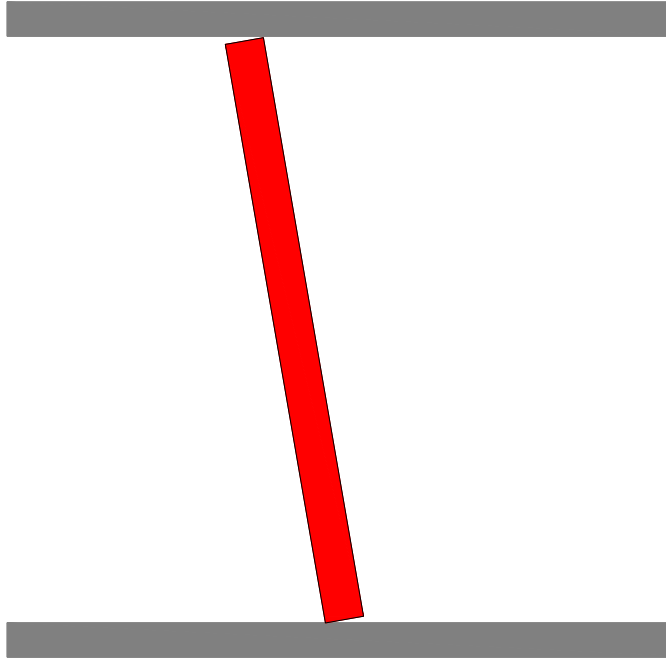
Presenza di importanti **lesioni sulle tramezzature al piano primo** tipiche da fenomeno sismico, la notevole snellezza dei tramezzi infatti e l'assenza di carico gravante su essi, provoca per sisma in direzione ortogonale al piano degli stessi, il **meccanismo di collasso rappresentato** in figura, non essendo presente nessun tipo di collegamento a livello degli impalcati, essendo inoltre questi del tutto inesistenti e privi di rigidezza.
