**LAVORI DI RIPRISTINO DEFINITIVO DELLA SEDE STRADALE E DELLE SCARPATE DI MONTE E DI VALLE DELLA S.P. 15 "BORDONA" NEI COMUNI DI CASALFIUMANESE E CASTEL DEL RIO**  
 CUP C57H24000260001 - CIG B1329839A9

PROGETTO:	UBICAZ:	STRADA PROVINCIALE N. 15 "BORDONA"						
	OPERA:	COMUNI DI CASALFIUMANESE E CASTEL DEL RIO						
ELAB.	Titolo	RELAZIONE SU INDAGINI E STATO DEI LUOGHI	SCALA:	[-]	REVISIONE:	Rev.4	DATA:	03/07/2025
	Titolo 2	[-]	TAVOLA N.:	<b>R03</b>

Titolo: Relazione sulle indagini e stato dei luoghi

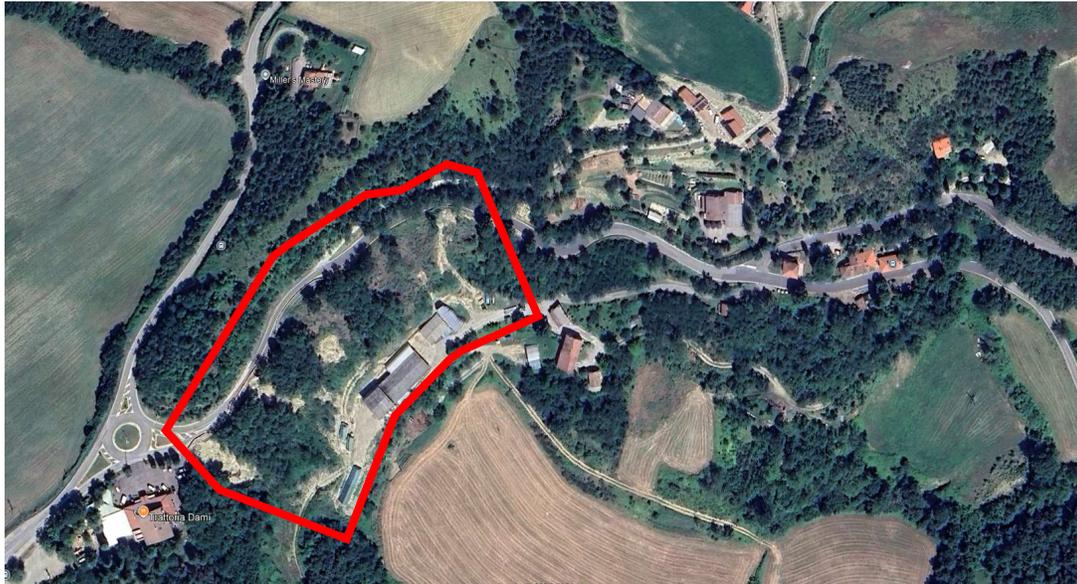
Figura 3:: Mappa satellitare (google earth) del tratto SP15 dalla progr.km 0+00 alla progr. km1+00: evidenti i segni dei crolli causati dall'alluvione.

L'immagine della figura 3 mostra la mappa aggiornata al 2024: sono evidenti i segni che indicano i crolli accaduti, ancorchè limitati a quanto è stato possibile rilevare dal satellite. Il perimetro indicato in rosso comprende la parte territoriale interessata direttamente ed indirettamente dagli eventi franosi che hanno dissestato la strada e la scarpata di valle, fino al suo piede

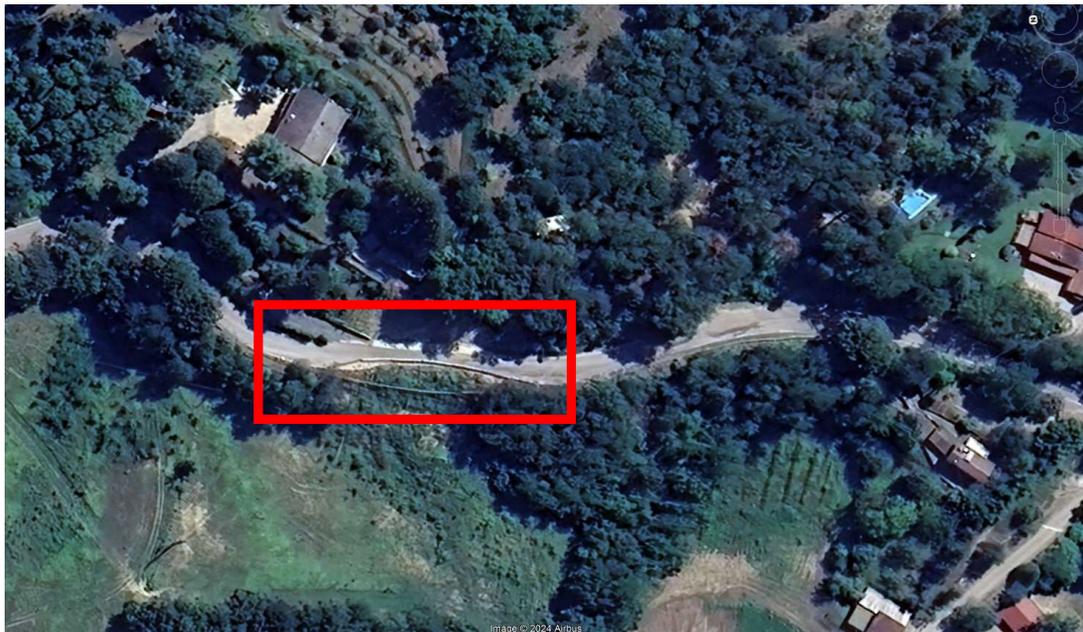
Figura 4: Mappa satellitare della frana al km 2+700

dove risiede una Azienda con strutture di allevamento bestiame oltre alla residenza.  
La figura 4 mostra la posizione sulla mappa satellitare del tratto di strada alla progressiva km 2+700 dove la corsia sud, verso Castel del Rio è crollata a valle, per una lunghezza di circa 60,0m.

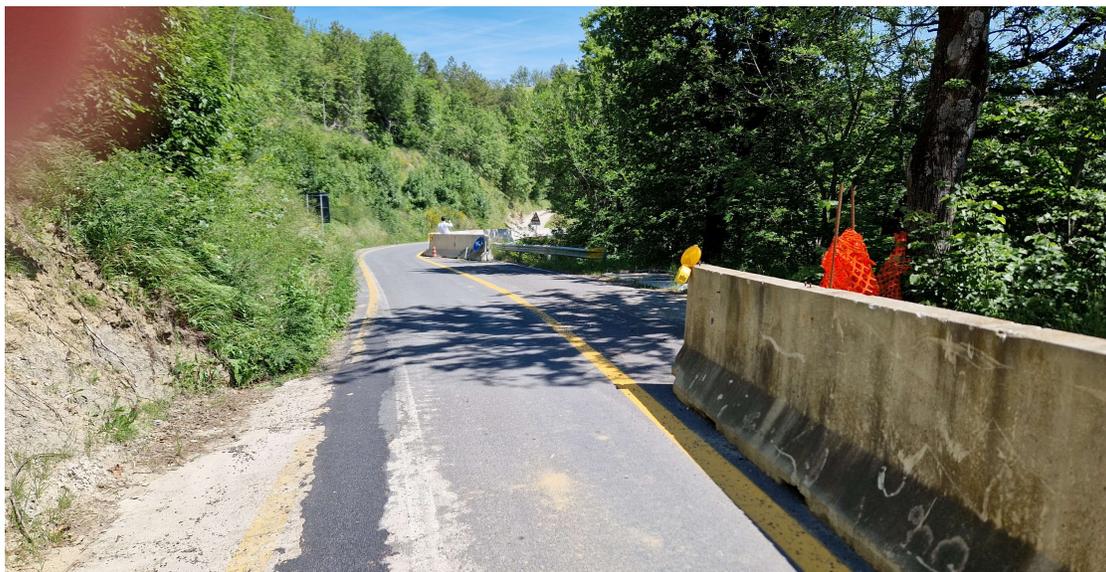
Figura 5: Ulteriori tratti di riduzione della piattaforma causata dalle frane

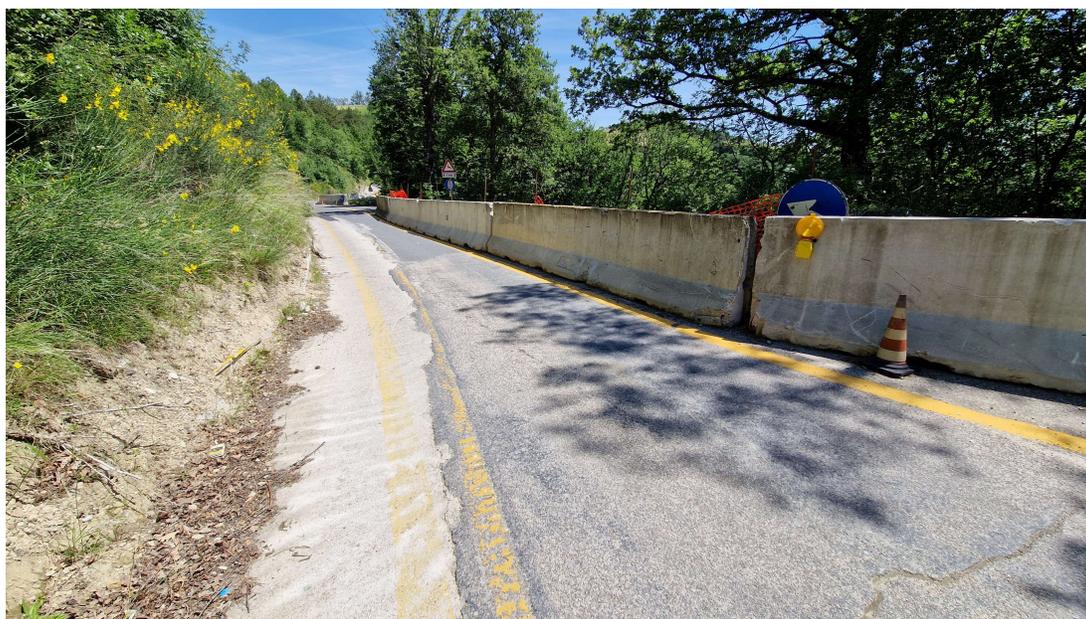
Figura 6: Riduzione carreggiata causa frana al km 0+200

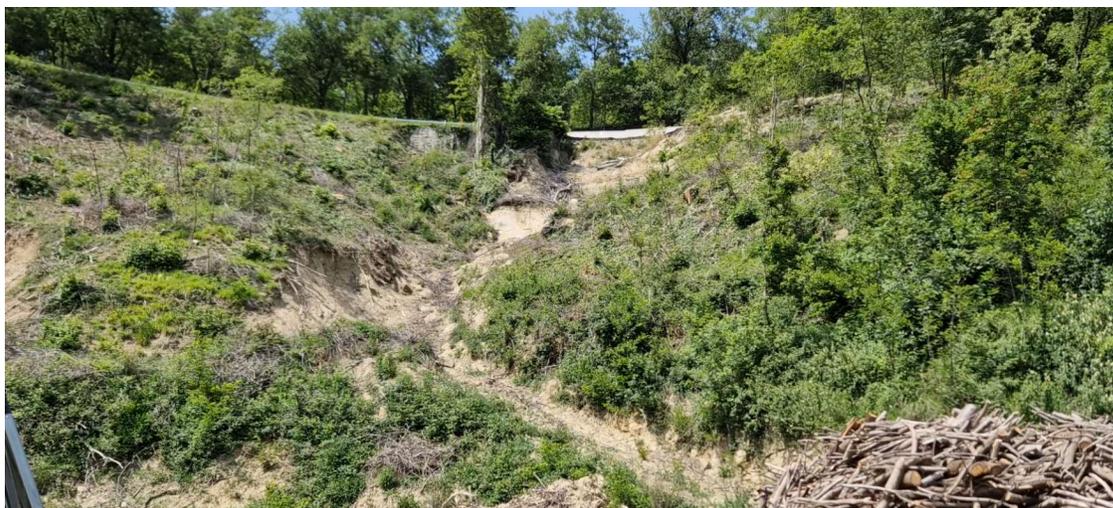
*Figura 7 Vista di uno dei crolli dalla base*

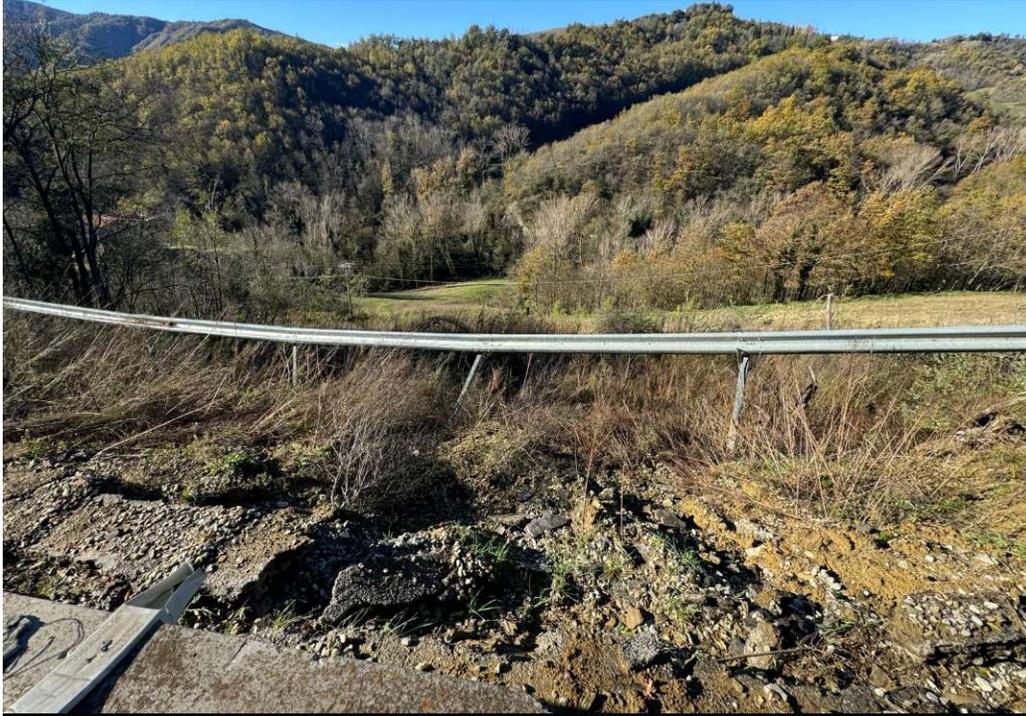
Figura 9: vista della frana al km 2+700 presa dalla piattaforma stradale verso valle

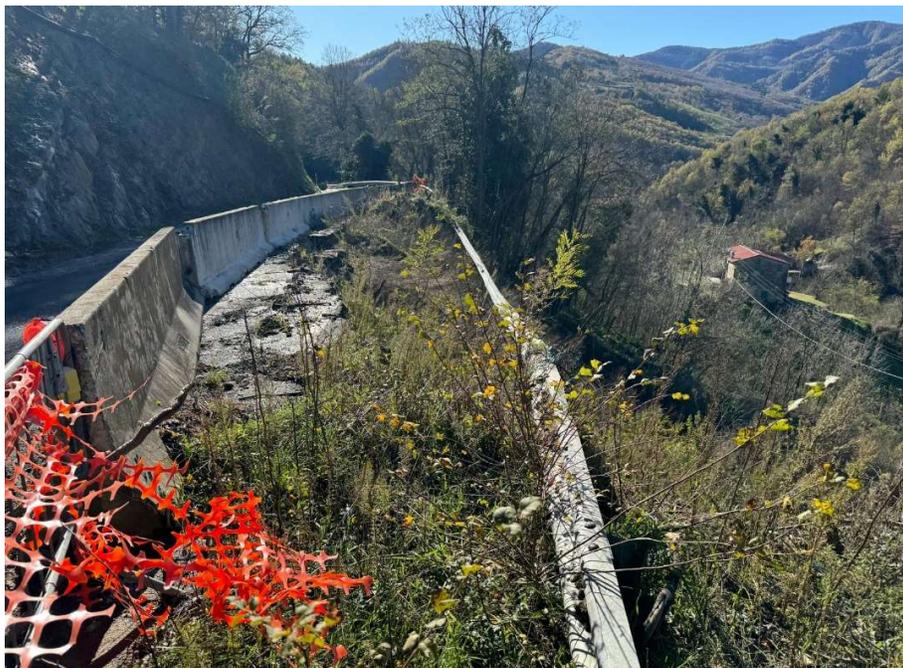
Figura 10: Vista della frana verso SUD

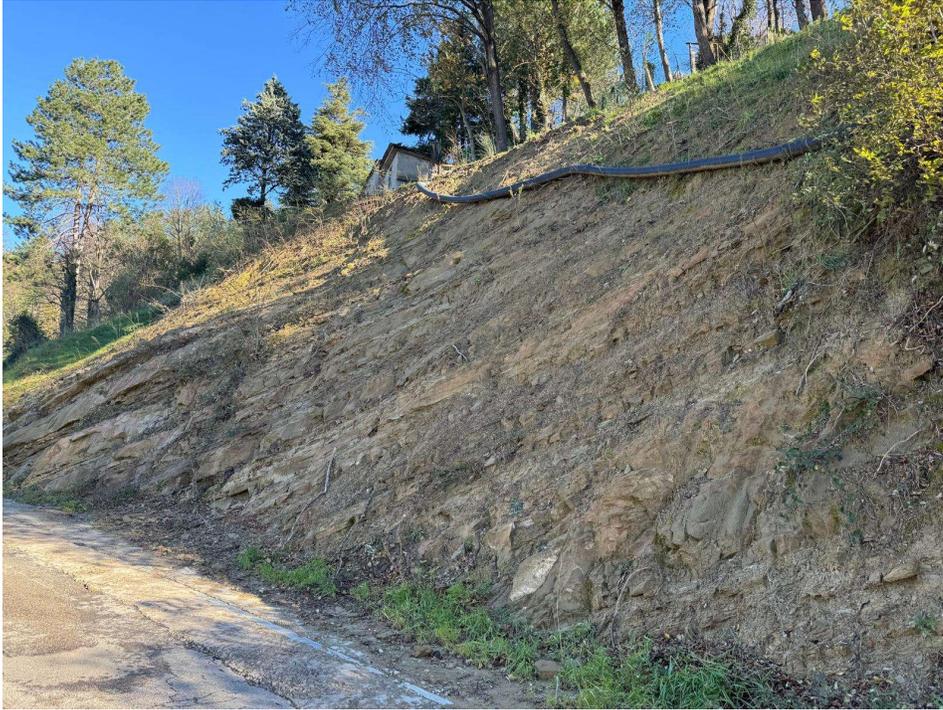
Figura 11: affioramento della formazione a monte della strada in corrispondenza della frana a valle

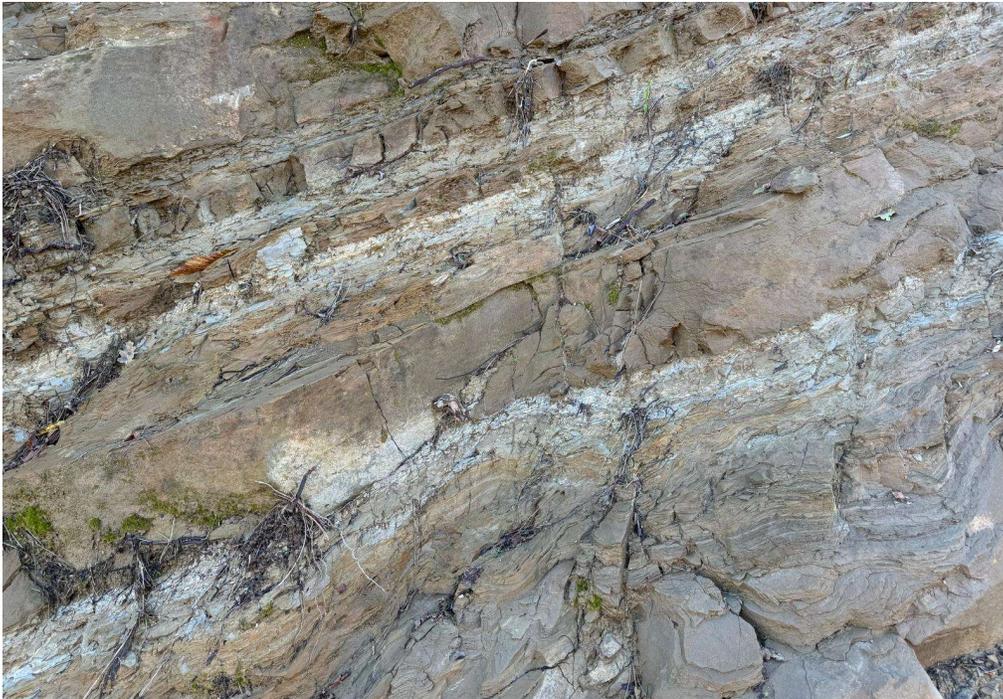
Figura 12: Vista della formazione e del relativo grado di fratturazione
