**S.P. n°325 "VAL DI SETTA E VAL DI BISENZIO"**

LAVORI DI RIPRISTINO DEFINITIVO DELLA SEDE STRADALE E DELLE SCARPATE  
DI MONTE E DI VALLE DELLA S.P. n° 325 "VAL DI SETTA E VAL DI BISENZIO",  
NEL C. DI MARZABOTTO (LOC. ALLOCCO) E NEL C. DI MONZUNO (LOC. VADO)  
A SEGUITO DEGLI EVENTI ALLUVIONALI DI MAGGIO/GIUGNO 2023

**PROGETTO ESECUTIVO  
RELAZIONE GEOLOGICA**

*Codice: S24154-PE-GL-0001-A*

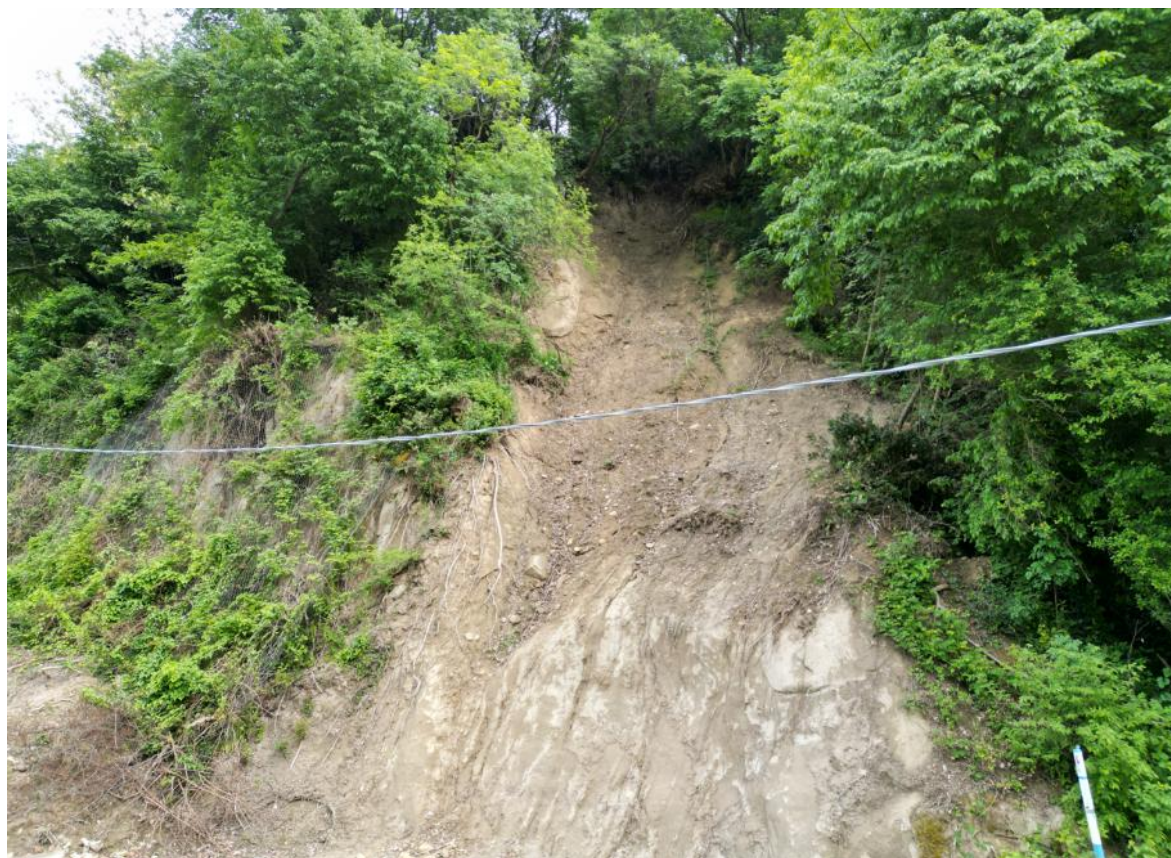
Figura 3-8. Vista frontale della frana per scivolamento occorsa durante gli eventi alluvionali del settembre-ottobre 2024, immediatamente a nord-est dell'attraversamento del Rio Ca' Nova, nella porzione settentrionale del sito di Allocco.

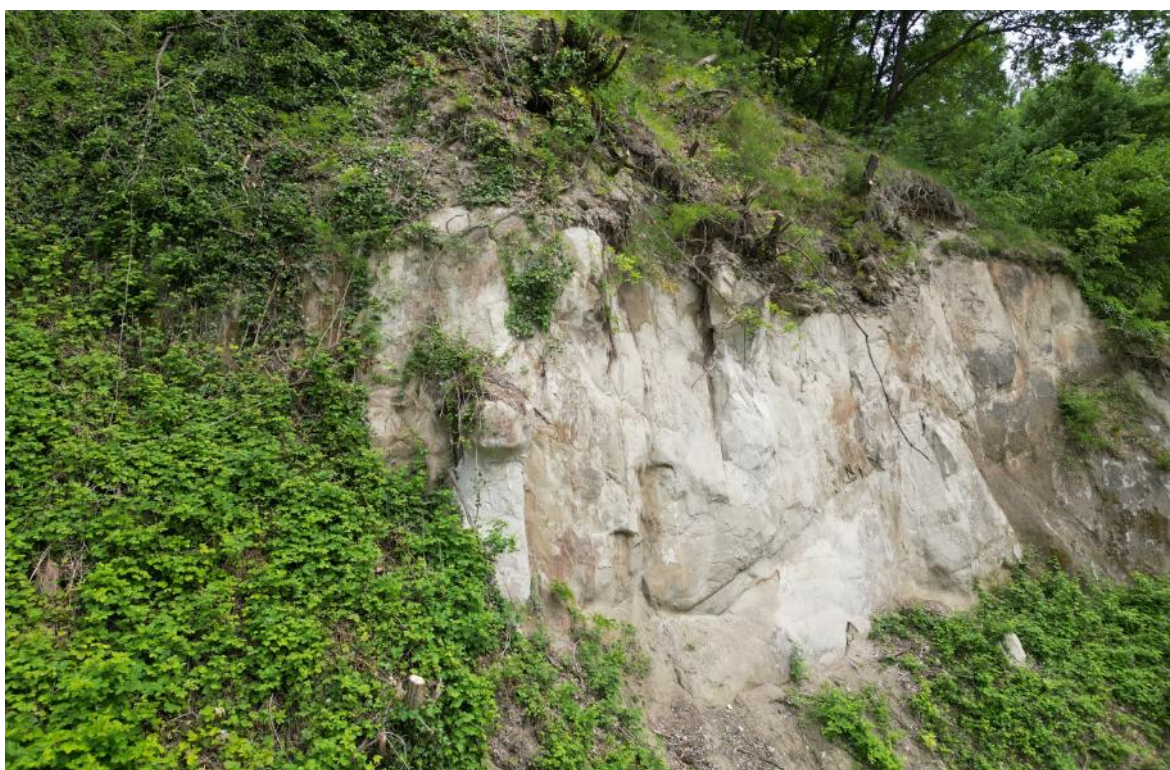
Figura 4-6. Ripresa aerea di un fronte roccioso nella parte centrale dell'area indagata. Qui più che altrove è possibile apprezzare la stratificazione a traverpoggio rispetto alla parete, e la presenza di fratture subverticali, più aperte nei pressi del ciglio, che predispongono a potenziali distacchi.

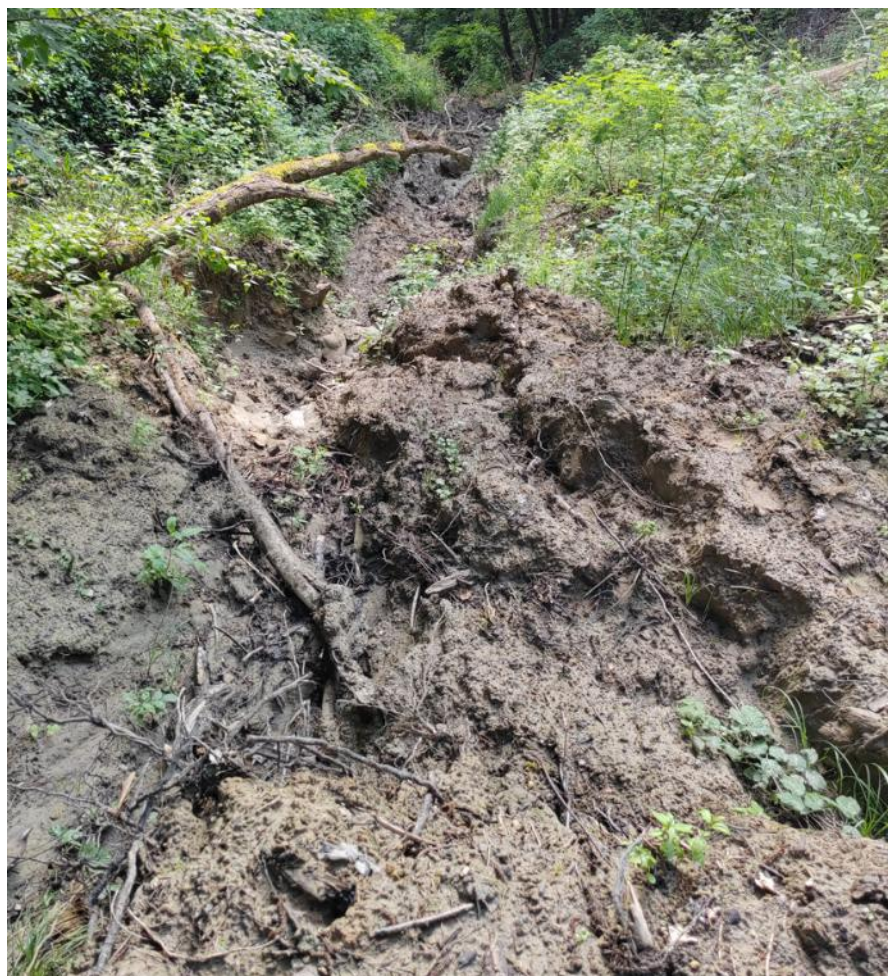
Figura 4-11. Ripresa, da monte verso valle, del deposito di frana attiva per complessa (a1g) individuato nella parte superiore della più settentrionale delle incisioni dell'area di indagine (Bacino 1).

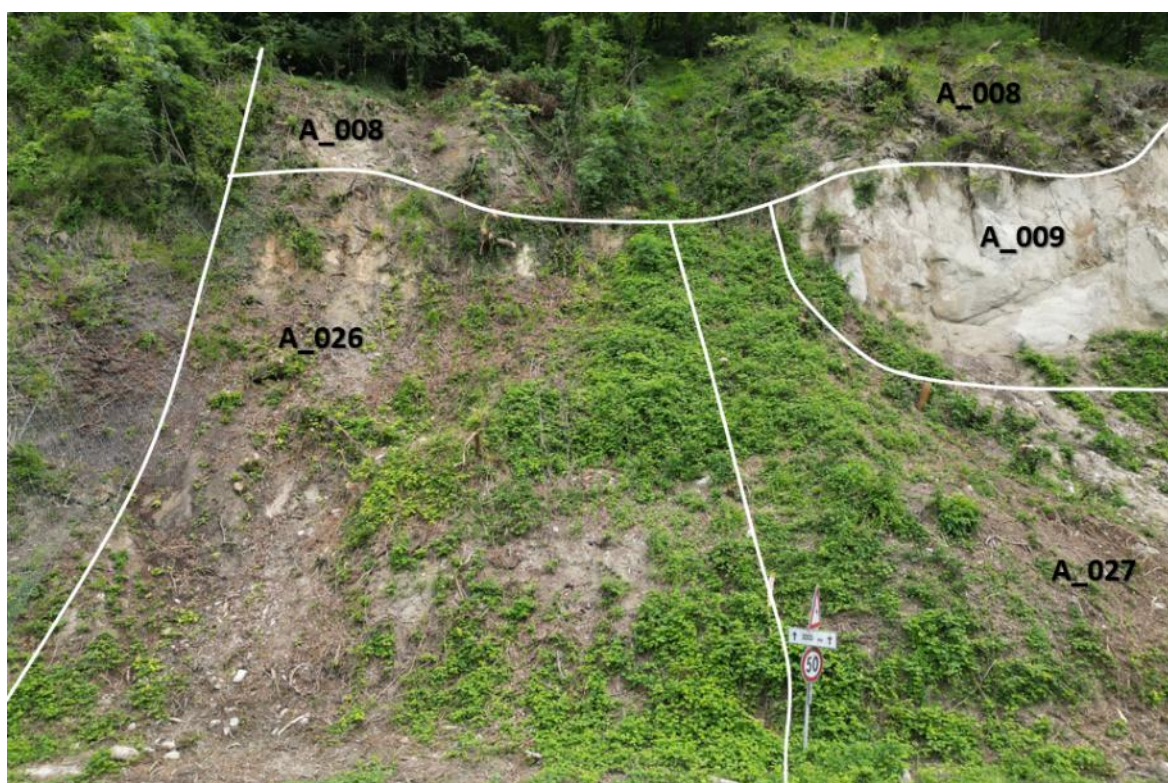
Figura 7-6. Ripresa frontale delle aree soggette a caduta massi (A\_009), a scivolamento di coltri in testa alle scarpate (A\_008) o lungo le scarpate stesse (A\_027 e A\_026). L'area A\_026, dove la roccia affiora localmente, è soggetta sia alla caduta massi sia all'instabilità delle coltri che ricoprono il substrato.

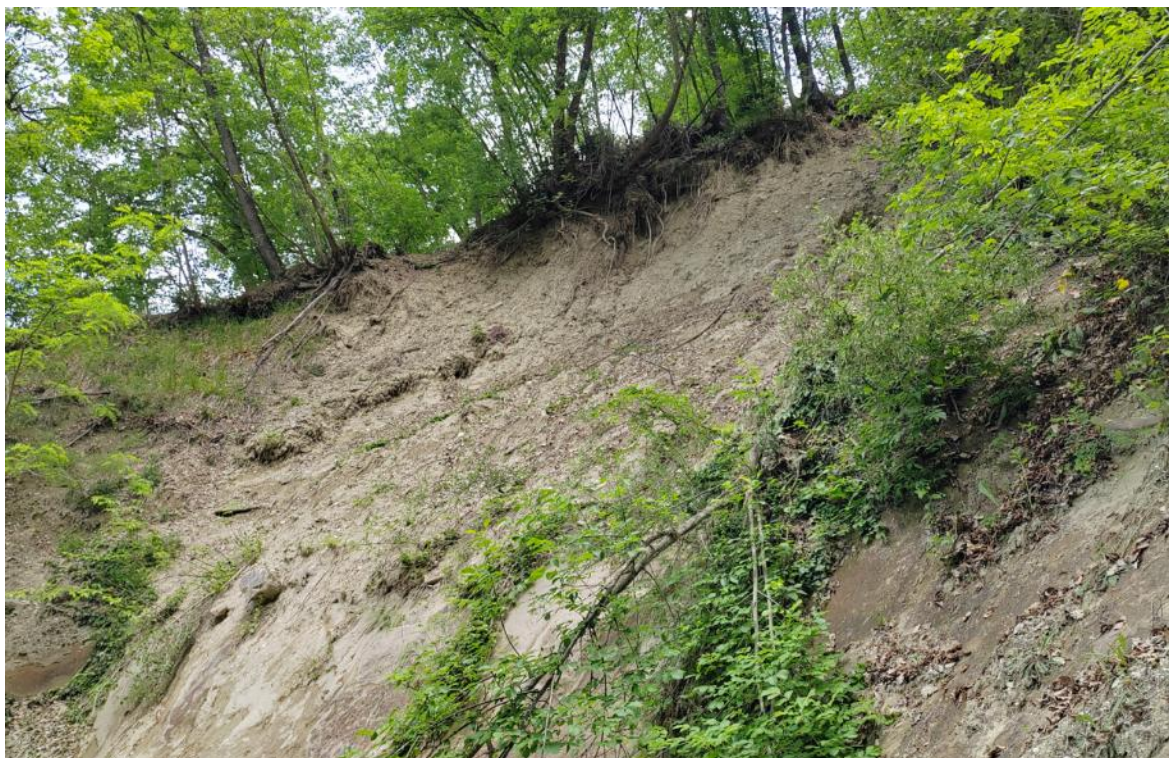
Figura 7-7. Dettaglio di una superficie di frana per scivolamento, poi evolutasi in colata (A\_006), ricadente nell'area instabile denominata A\_007 (Figura 7-2), in testa all'incisione a sud-ovest del Rio Ancini. Si nota la roccia denudata che ha funto da superficie di scivolamento e la presenza di materiale sciolto (coltre) ancora sospeso in testa alla scarpata.

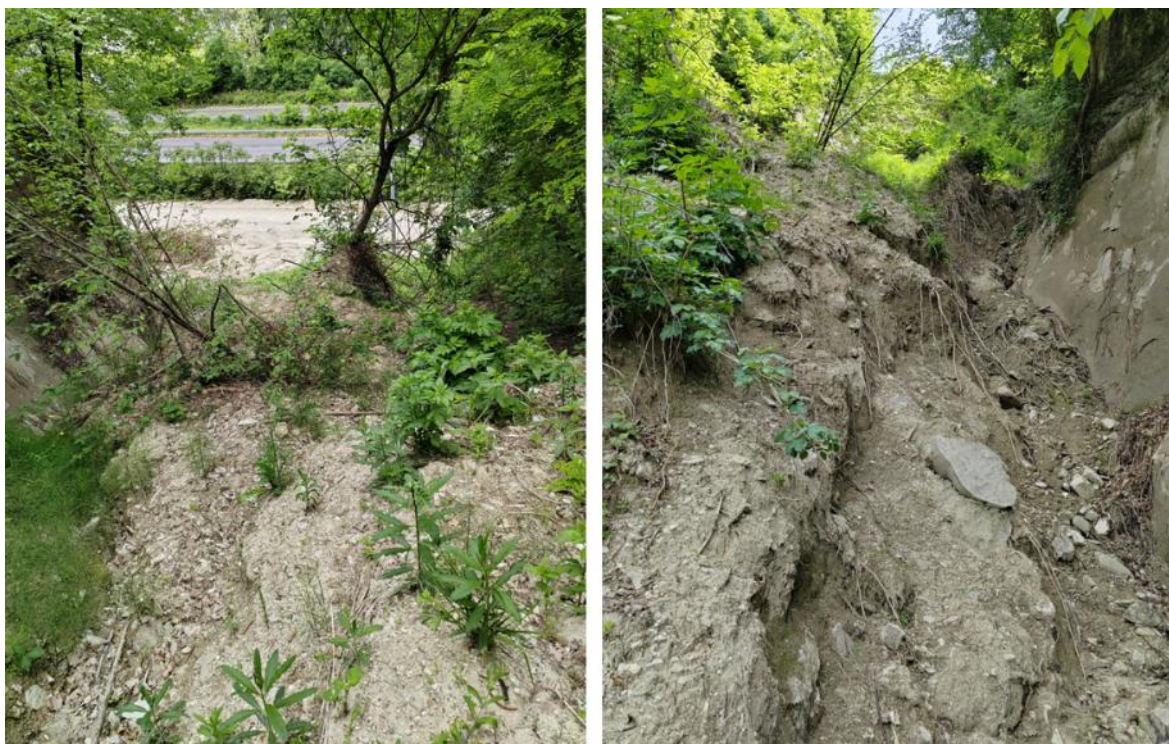
Figura 7-8. Il corpo della frana complessa (scivolamenti di coltre evolutisi in colata), denominato A\_006, rimasto sospeso all'interno dell'incisione. Sulla sinistra viene ripreso da monte, sulla destra da valle.

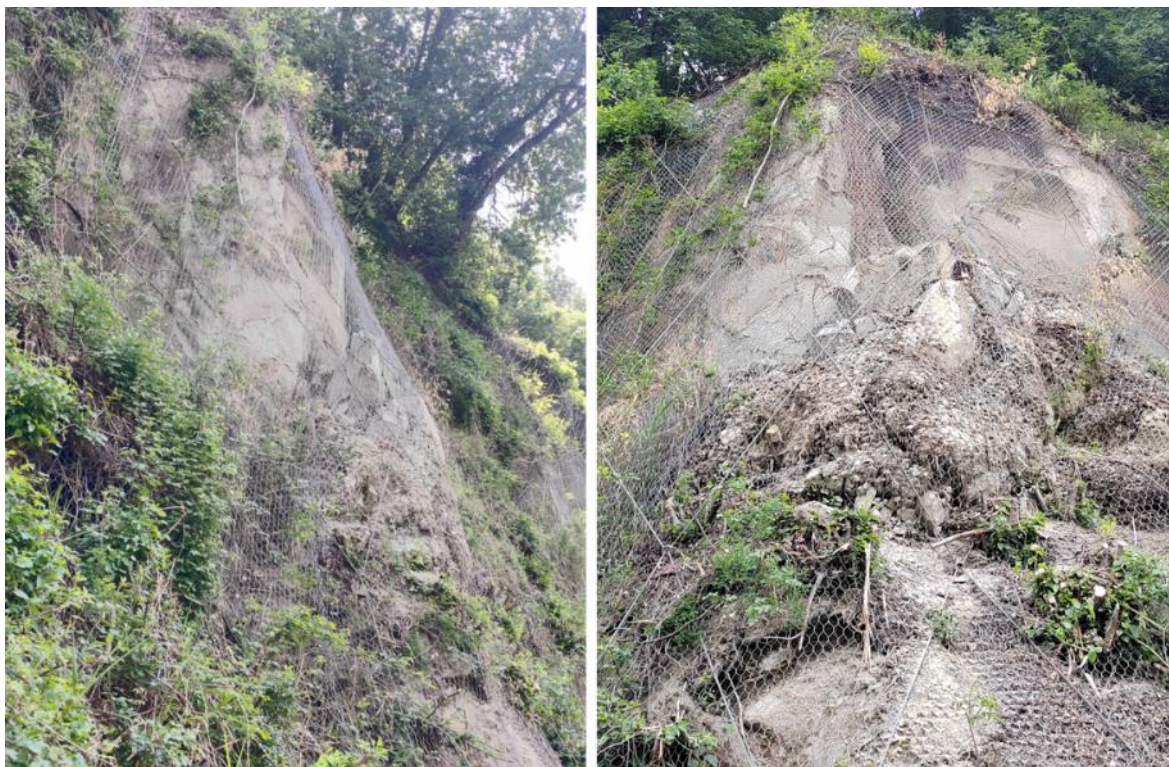
Figura 7-9. Vista laterale e frontale dell'area denominata A\_011. Qui la scarpata costituisce una sorta di "prua" nella porzione superiore che determina un detensionamento marcato su 3 lati. Sistemi di fratture (o di superfici di debolezza) hanno definito volumi rocciosi unitari fino ad oltre 1 m<sup>3</sup>, attualmente trattenuti dalla rete e dalle funi nel rafforzamento corticale esistente, che versa pertanto in condizioni estremamente precarie. Una vasta porzione (diversi metri cubi) di roccia è isolata da fratture benanti e si presenta prossima al ribaltamento. La rete, inoltre, risulta piena di materiale ricunducibile a distacchi "minori" e al disfacimento della roccia alterata, dunque ulteriormente in tiro.

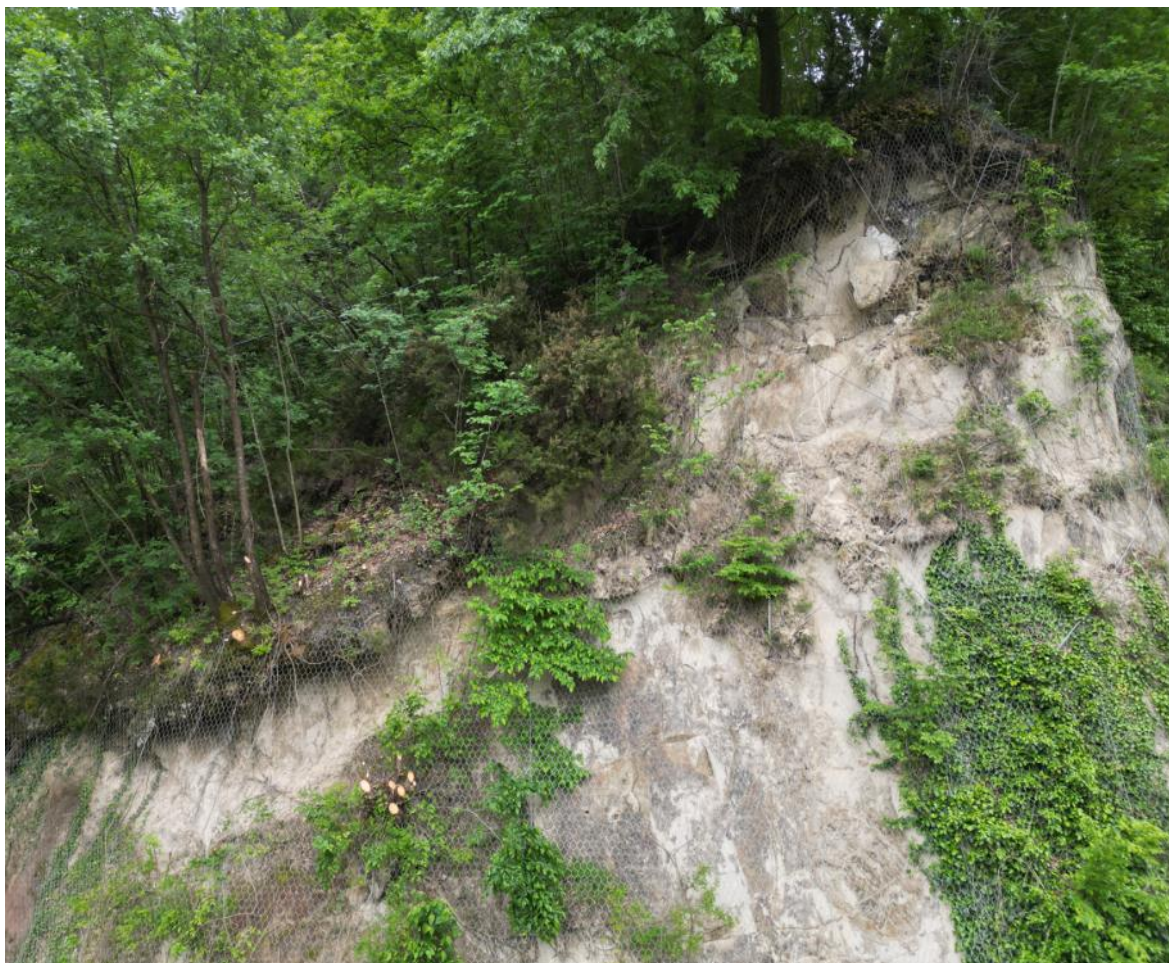
Figura 7-10. Ripresa aerea frontale della “prua” presente al limite ovest dell’area denominata A\_004. Si noti l’intensa fratturazione a carico delle porzioni di ammasso roccioso più prossime al ciglio. Questa ha determinato il distacco di blocchi trattenuti dal rafforzamento esistente. La presenza di apparati in crescita all’interno delle fratture, ne promuove l’apertura e può costituire un meccanismo di innesco di distacchi a seguito dell’oscillazione degli alberi esposti all’azione del vento. Si noti come, nonostante gli sfalci eseguiti, la coltre vegetata in aggetto sulla parete rocciosa, ne impedisca parzialmente l’ispezione.

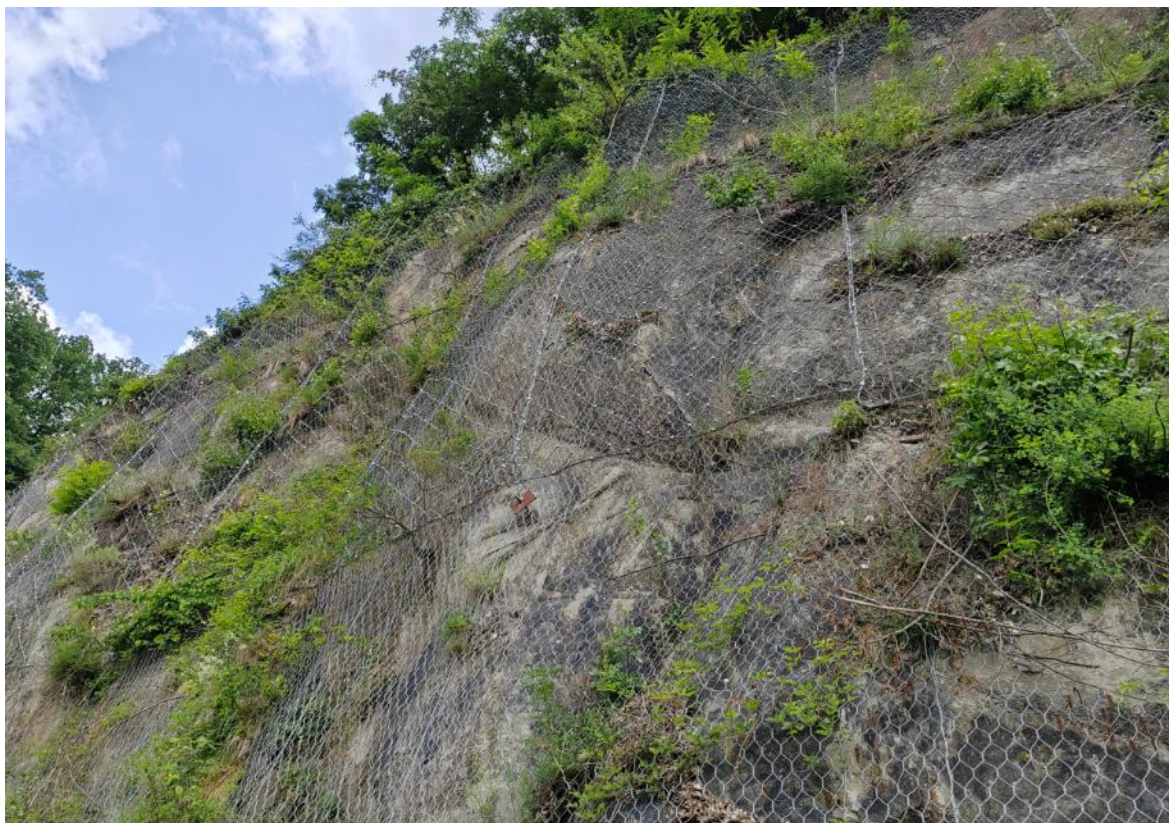
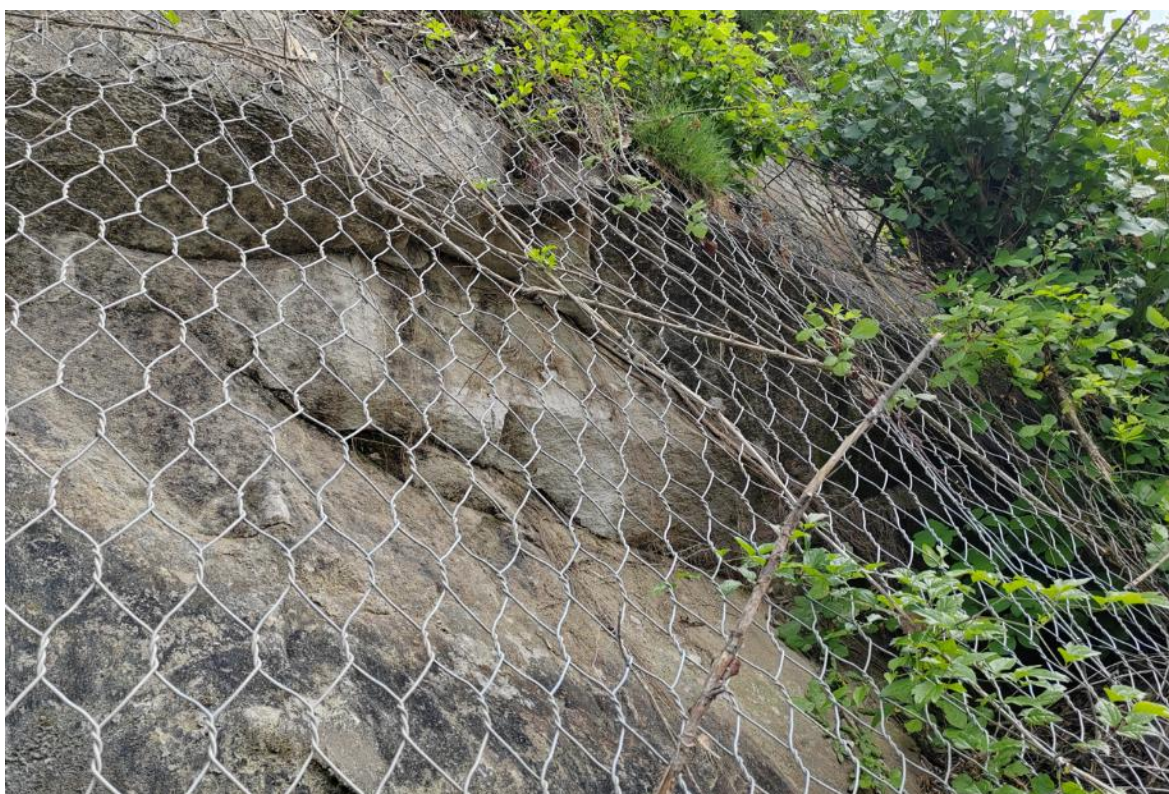
Figura 7-11. Vista complessiva e di dettaglio dell'area denominata A\_015, presso la quale si riconoscono discontinuità a franapoggio molto persistenti. Queste appaiono attualmente serrate o aperte per pochi mm, ma la forte tendenza all'alterazione della roccia (specie se esposta agli agenti atmosferici o alla circolazione di acqua lungo superfici preferenziali) favorisce il decadimento delle resistenze lungo le pareti dei giunti. Non si può pertanto escludere un'evoluzione verso l'instabilità nel medio termine.

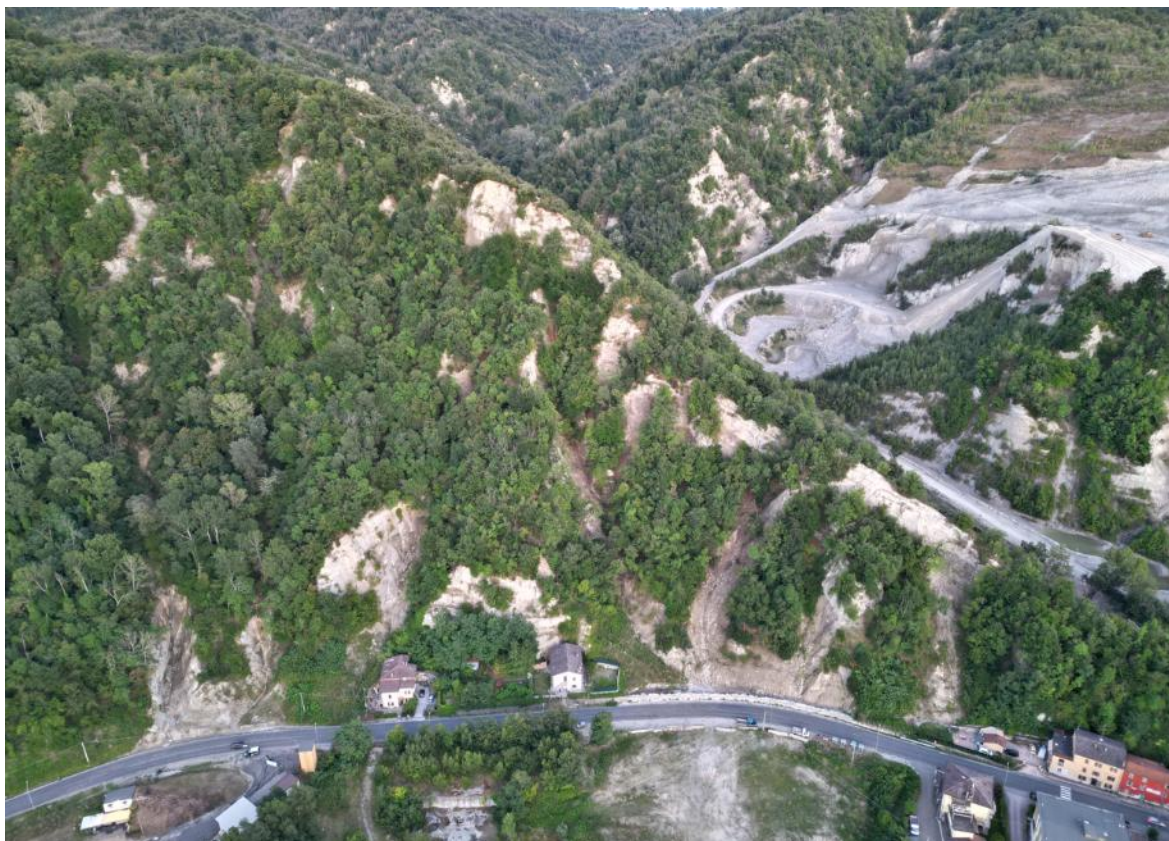
Figura 7-14. Ripresa aerea generale del versante a monte della SP 325 relativa al sito di Vado (1). Si notino le numerose incisioni seprata da pareti dorsali rocciose che ne costituiscono le testate ed i fianchi. Si notano diversi settori in cui la copertura boschiva è stata asportata dagli scivolamenti e dalle colate detritiche. In alcuni casi a rimanere esposto è direttamente il substrato (LOI), in altri casi permangono spessori di coltre ancora mobilizzabili o comunque erodibili.

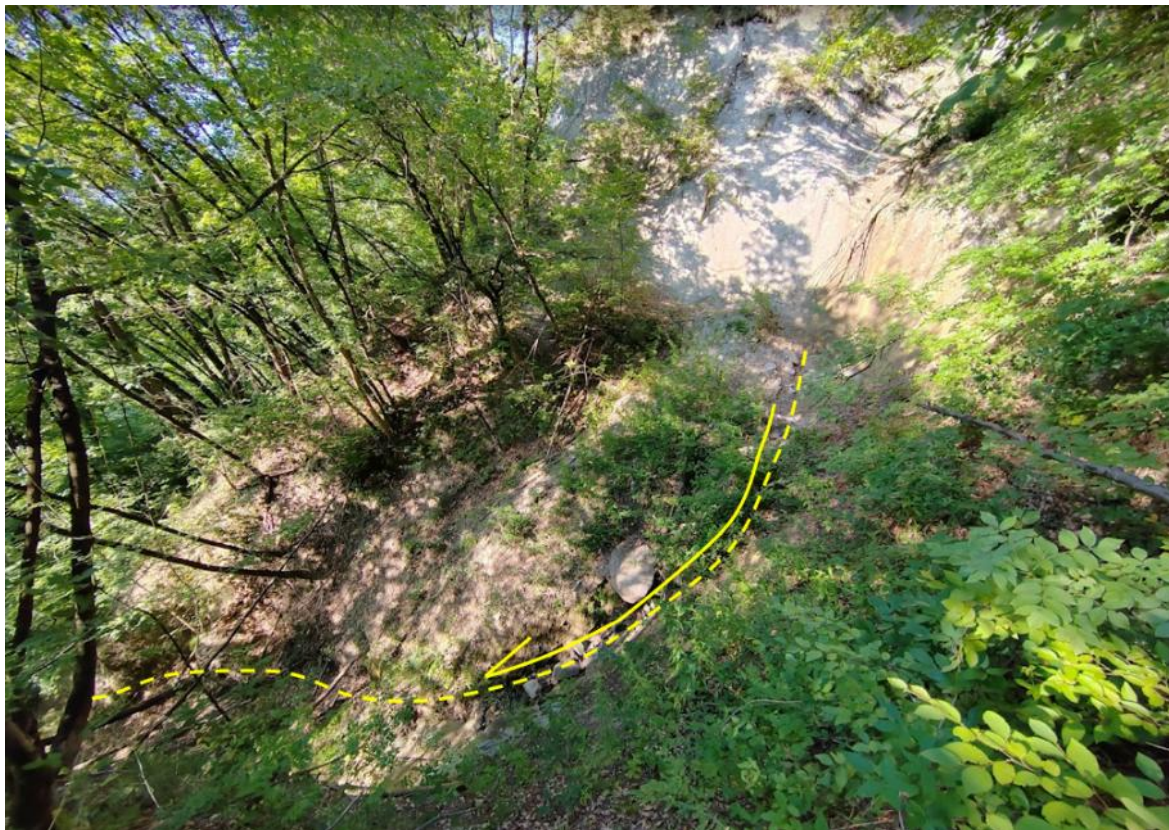
Figura 7-19. Esempio di coltre di genesi mista (detritica nella parte superiore e prevalentemente eluvio colluviale nella parte basale) poggianti sul substrato lungo il fianco di un'incisione al piede di una parete rocciosa. In occasione di eventi meteorologici particolarmente significativi, l'azione combinata delle sovrappressioni all'interno del materiale, dello scalzamento del piede a causa dell'erosione delle acque di ruscellamento e l'instaurarsi di un flusso al contatto coltre/substrato, possono mobilizzare in parte o del tutto il deposito. Un suo scivolamento può poi evolvere alimentando una colata detritica.

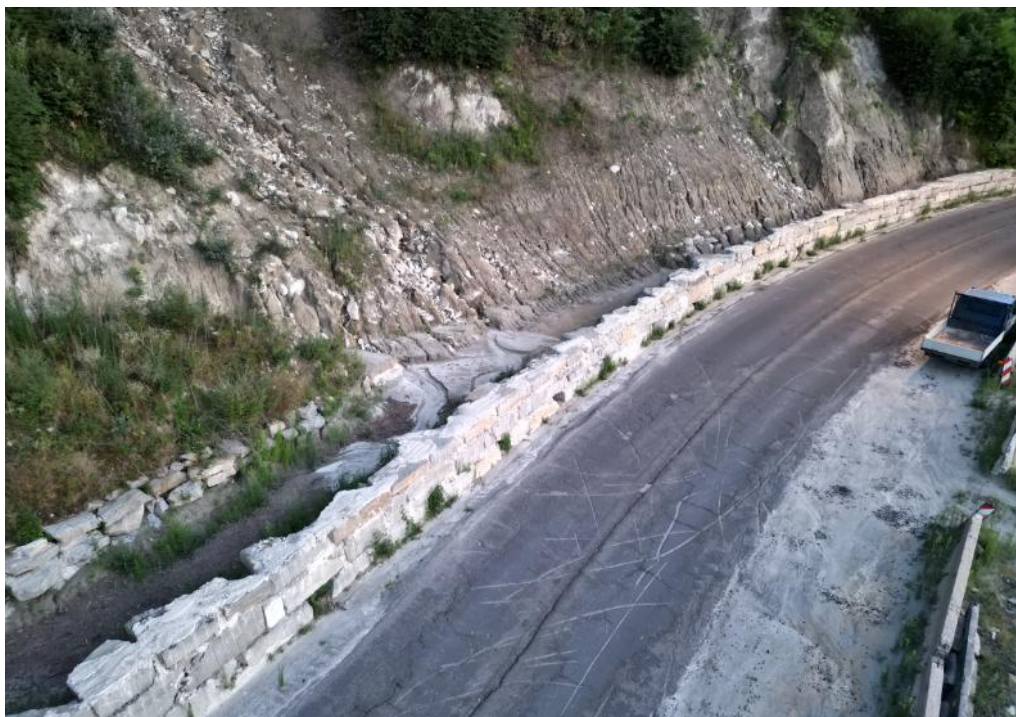
Figura 7-27. Vista laterale del piede della scarpata e del muro in faldoni lapidei. Si notino l'irregolarità del muro lato monte, che ostacola le operazioni di pulizia degli accumuli a tergo dello stesso e gli evidenti solchi erosivi.

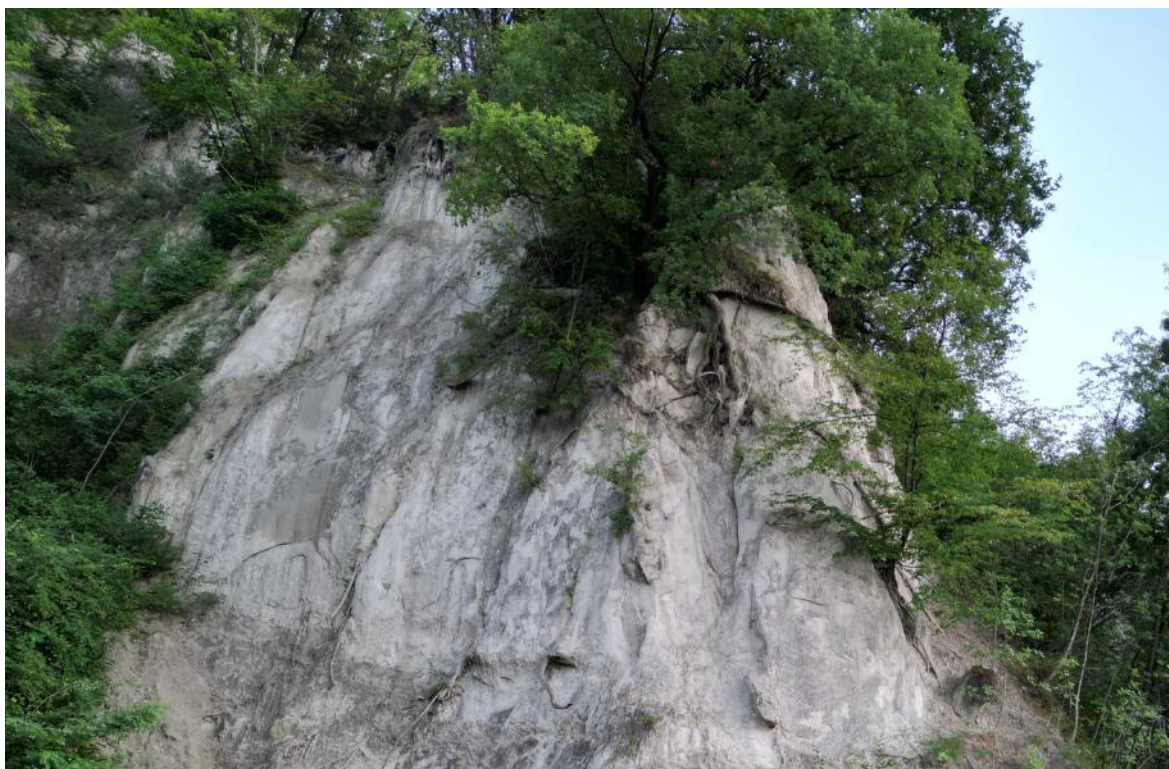
Lo sperone roccioso, presente tra i bacini n°6 e n°7, in affaccio quasi diretto sulla SP 325 costituisce una sorta di “prua” libera su 3 lati e pertanto particolarmente soggetta a dentensionamento. Tale condizione morfologica comporta la presenza di fratture subverticali, all’interno delle quali si sviluppano apparati radicali che con la loro crescita promuovono l’apertura delle discontinuità. L’infiltrazione di acque meteoriche, l’effetto gelo/disgelo, la predisposizione di questo tipo di roccia all’alterazione, costituiscono fattori predisponenti ai distacchi. Le potenziali casue innescanti possono essere rappresentati da scuotimenti sismici, azione combinata del vento e degli apparati radicali e la circolazione di acqua all’interno delle fratture in occasione di eventi piovosi particolarmente intensi.

Figura 7-28. L’evidente sperone roccioso presente tra il bacino n°6 e n°7, in affaccio quasi diretto sulla SP 325. Lo sperone costituisce in testa una sorta di “prua” libera su 3 lati e pertanto particolarmente soggetta a dentensionamento. Ciò si traduce nella presenza di fratture subverticali, all’interno delle quali si sviluppano apparati radicali che con la loro crescita promuovono l’apertura delle discontinuità, predisponendo o addirittura innescando potenziali distacchi.

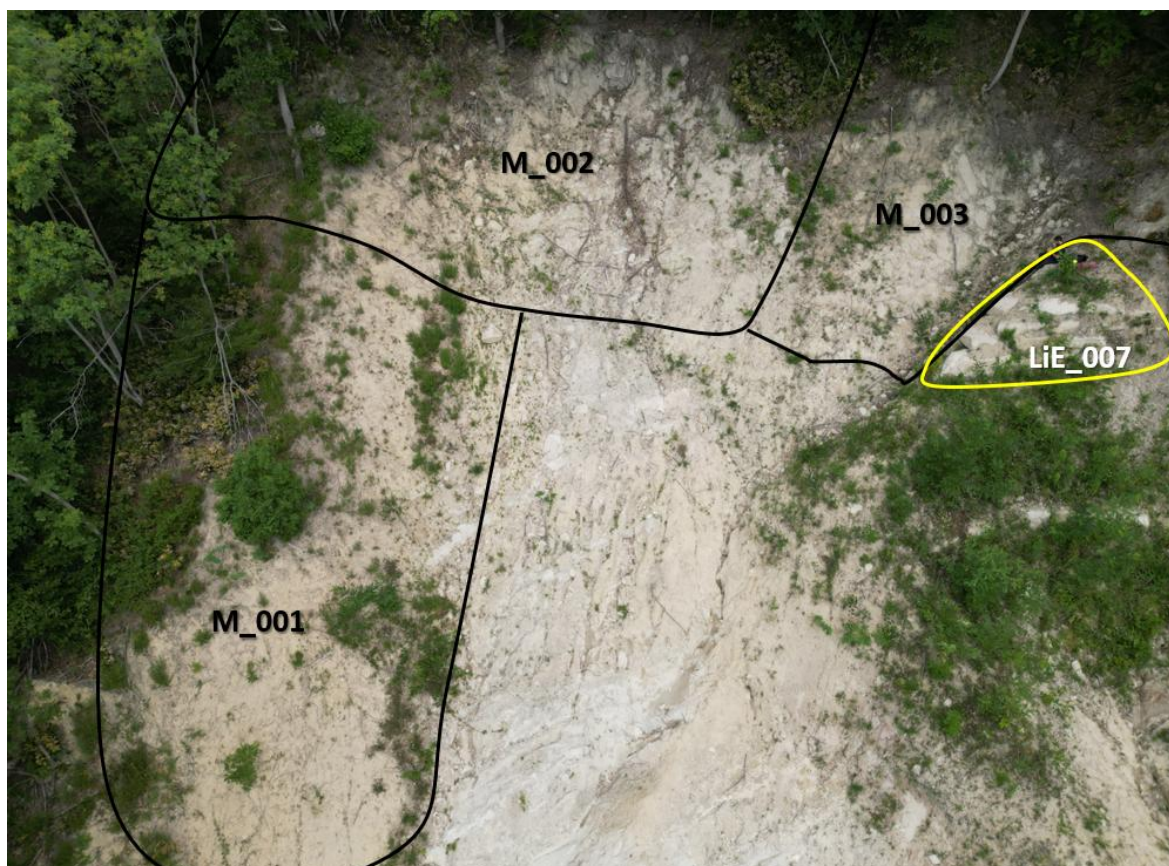
Figura 7-34. Ripresa aerea frontale della parte destra della probabile corona del franamento del maggio 2023, o della superficie successivamente riprofilata. È visibile la scogliera in faldoni lapidei LiE\_007. Sono altresì individuabili alcune aree soggette all'instabilità delle coltri. Per quanto riguarda le aree M\_001 ed M\_002 l'instabilità è data per lo più dal disequilibrio dovuto alla mancanza di confinamento e sostegno al piede a seguito della frana e della riprofilatura. Per l'area M\_003 si aggiunge il possibile scalzamento al piede dei fianchi dell'incisione dovuto al ruscellamento concentrato all'interno della stessa in occasione di eventi meteorologici importanti.

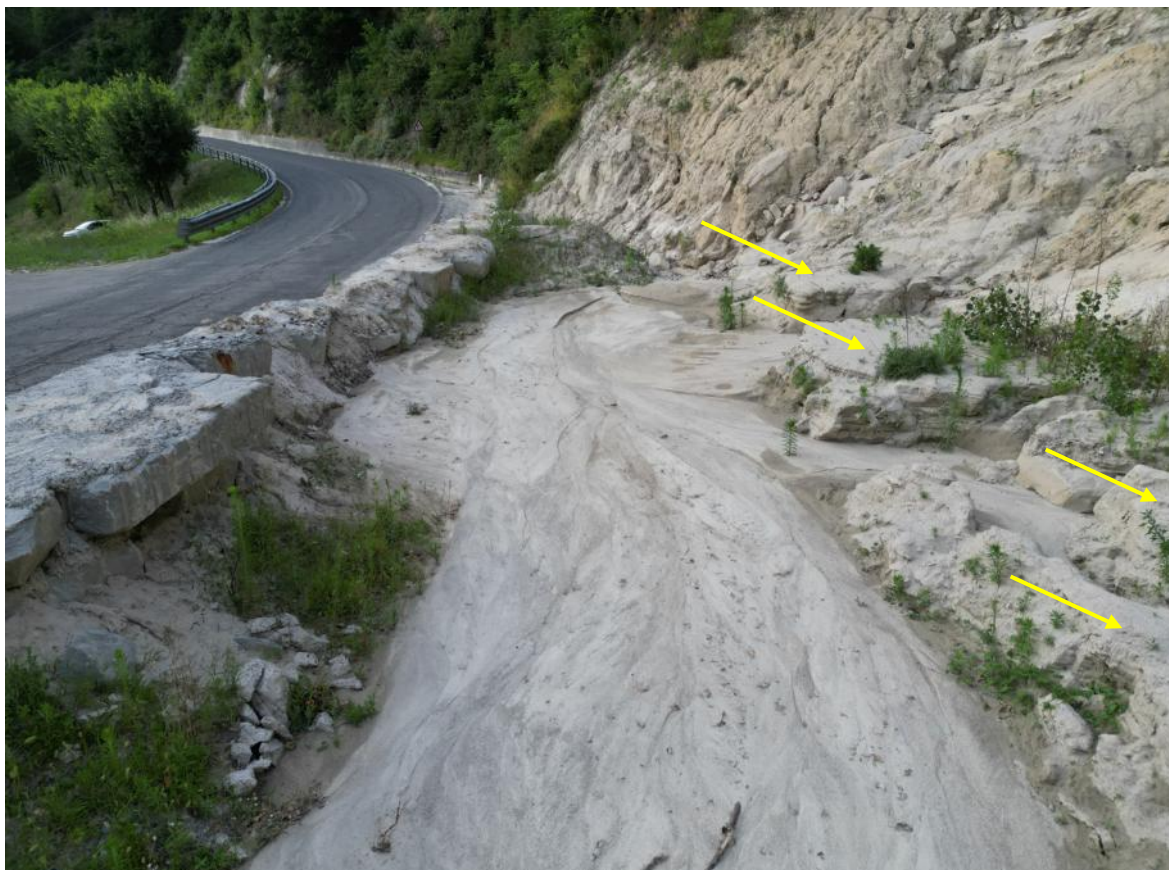
Figura 7-35. Riempimento del bacino a tergo del muro in faldoni con depositi sabbiosi prodotti dall'erosione della scarpata di frana/riprofilata. Il bacino è stato ragionevolmente già stato più volte svuotato, come sembrano testimoniare i depositi "terrazzati" al piede della scarpata (freccie gialle).

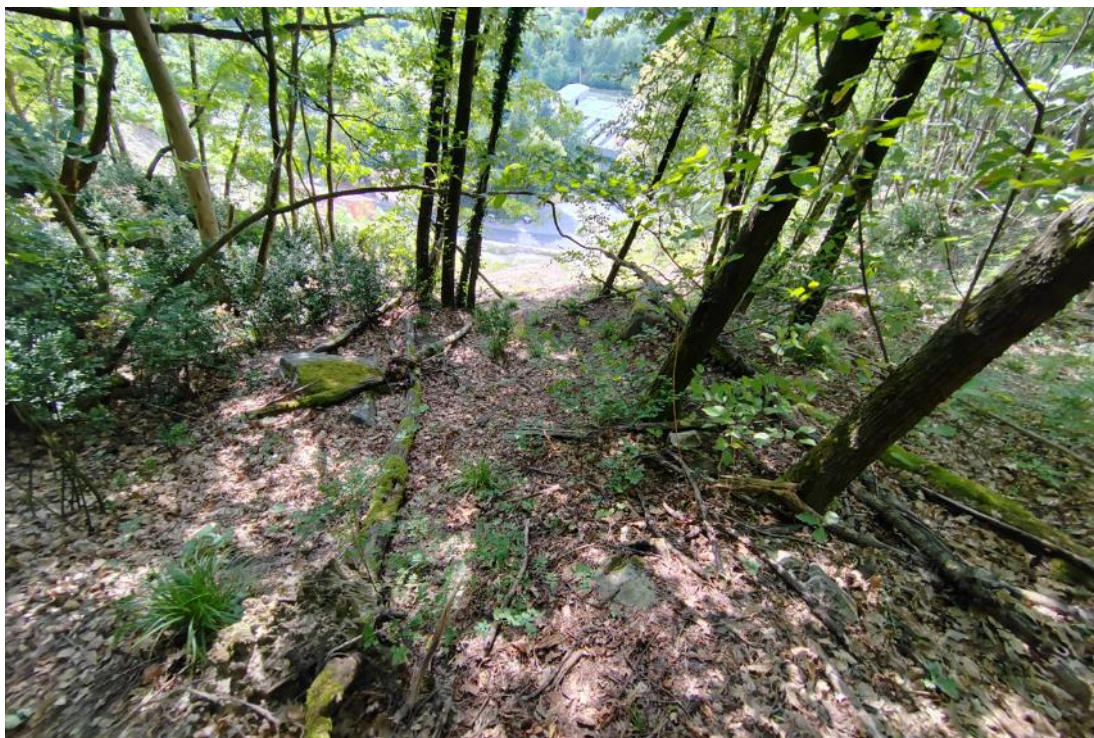
Figura 7-36. Vista dall'alto del ciglio della corona della frana del maggio 2023 ripresa presso l'area denominata M\_002. Si noti il salto morfologico che testimonia la mancanza di sostegno al piede di tali spessori.

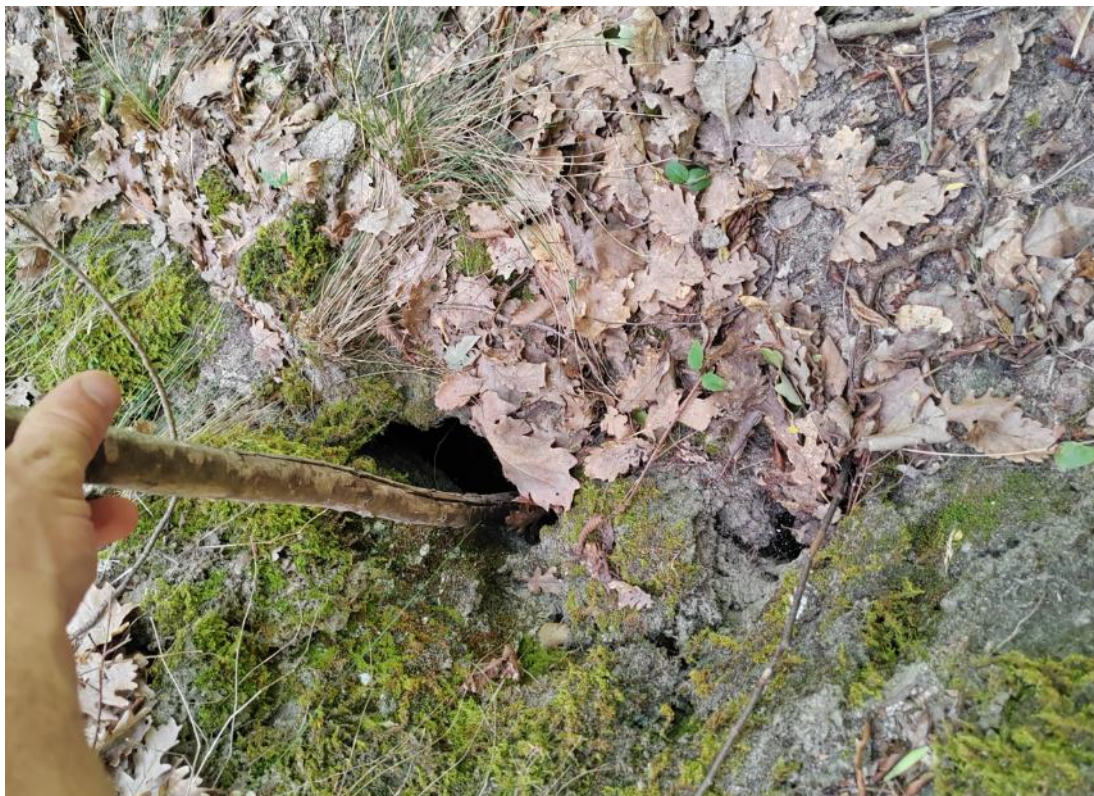
Sono state anche localmente osservate fratture di trazione (*tension-cracks*), di estensione limitata, in testa ad accumuli di coltre, che, oltre a favorire l'infiltrazione delle acque all'interfaccia roccia-substrato, testimoniano l'incipiente movimento degli spessori di terreno sciolto (Figura 7-41).

Figura 7-41. Tension crack, profonda circa 70 cm, individuata in testa ad un deposito di coltre eluvio colluviale.

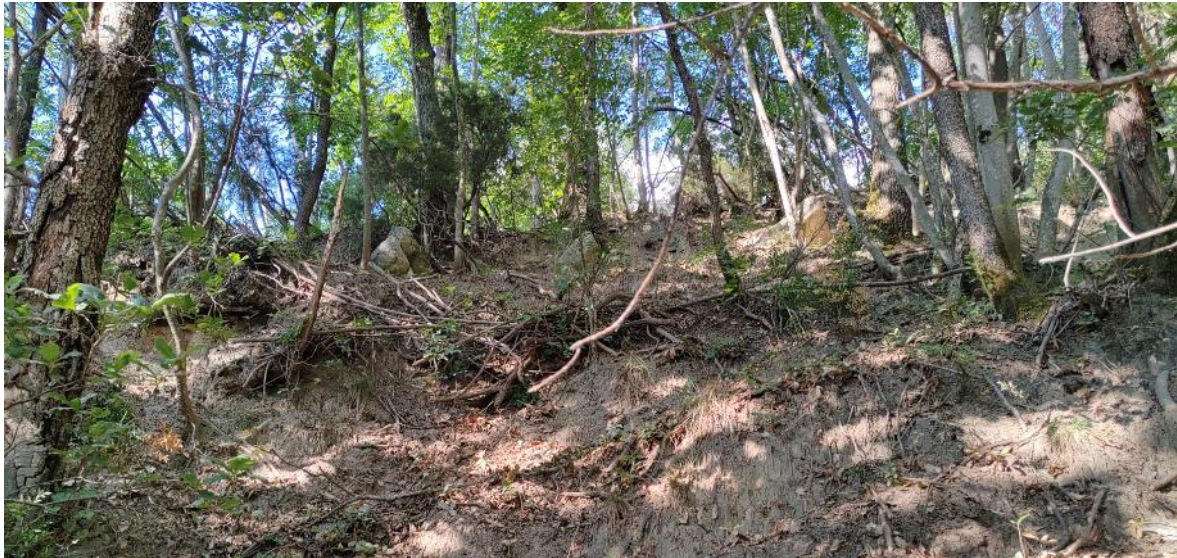
Figura 7-42. Ripresa dal basso dell'area M\_005, presso la quale il substrato è soltanto subaffiorante, ma si manifesta con alcuni piccoli speroni sporgenti (riconducibili a strati più competenti) che potrebbero mobilizzarsi. Non può essere del tutto esclusa anche l'instabilizzazione parziale delle coltri che ricoprono il substrato.
