**LAVORI DI RIPRISTINO DEFINITIVO DELLA SEDE STRADALE E DELLE  
SCARPATE DI MONTE E DI VALLE DELLA S.P. 15 "BORDONA"  
NEI COMUNI DI CASALFIUMANESE E CASTEL DEL RIO  
CUP C57H24000260001 - CIG B1329839A9**

| ELAB. | Titolo | <b>RELAZIONE GENERALE</b> | | | SCALA: | REVISIONE: | DATA: |

Titolo: Relazione Tecnica Generale

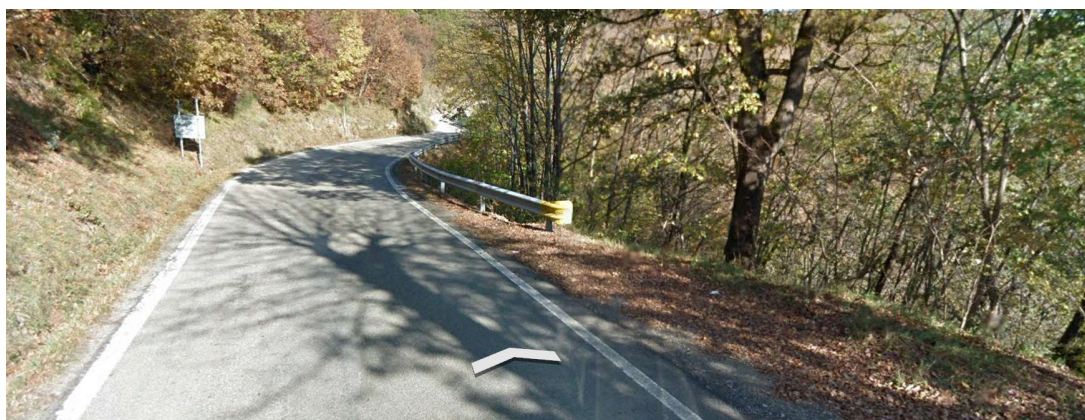
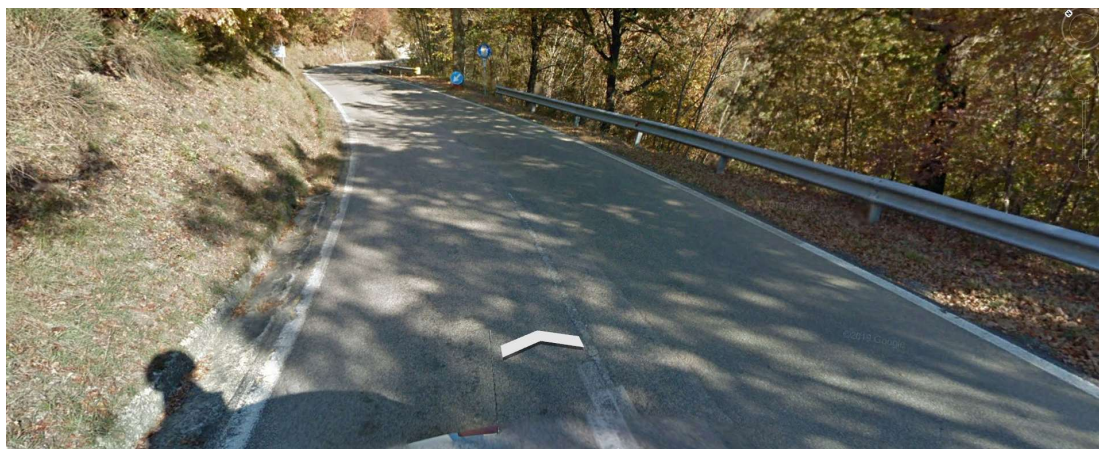
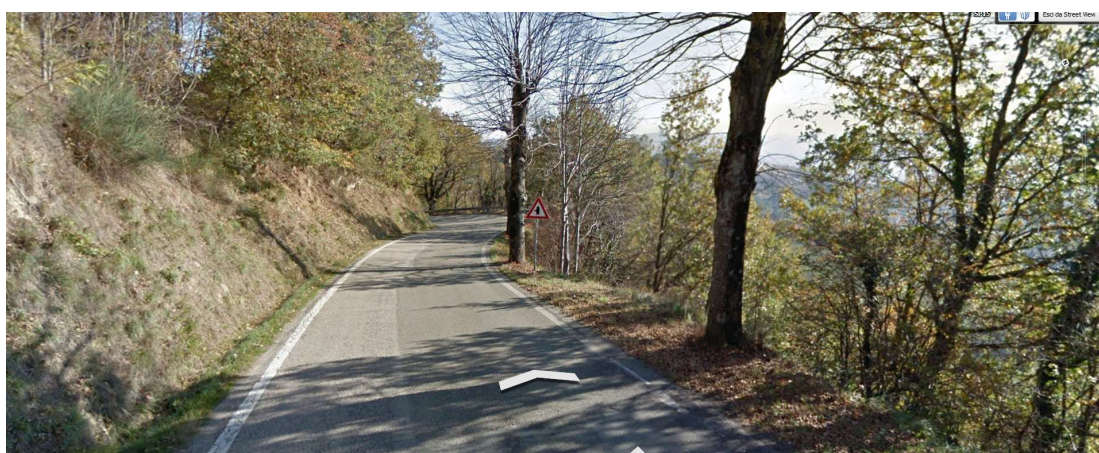
*Figura 2: Immagini del tratto stradale dall'incrocio con SP21: si vede la posizione della piattaforma stradale rispetto alle caratteristiche morfologiche del territorio, per la parte alta della strada.*

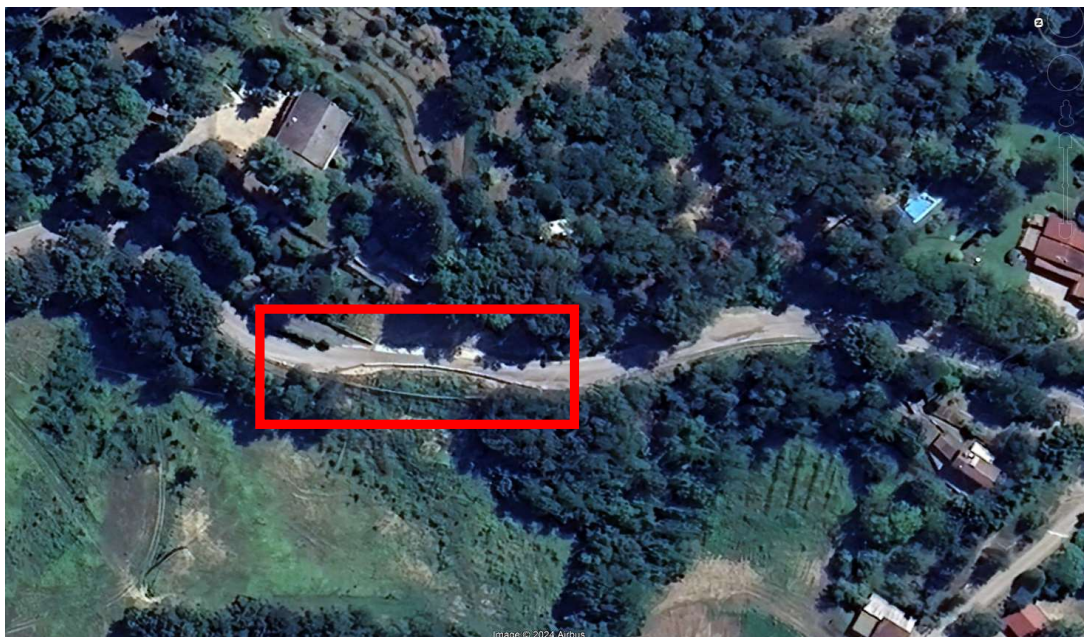
Figura 4: Mappa satellitare della frana al km 2+700

suo piede dove risiede una Azienda con strutture di allevamento bestiame oltre alla residenza. La figura 4 mostra la posizione sulla mappa satellitare del tratto di strada alla progressiva km 2+700 dove la corsia sud, verso Castel del Rio è crollata a valle, per una lunghezza di circa 60,0m. La figura 4bis mostra la posizione, sulla mappa satellitare, del tratto in corrispondenza della progressiva km 1+800 dove una colata dalla scarpata di monte ha invaso la strada senza però creare danni importanti alla piattaforma stradale.

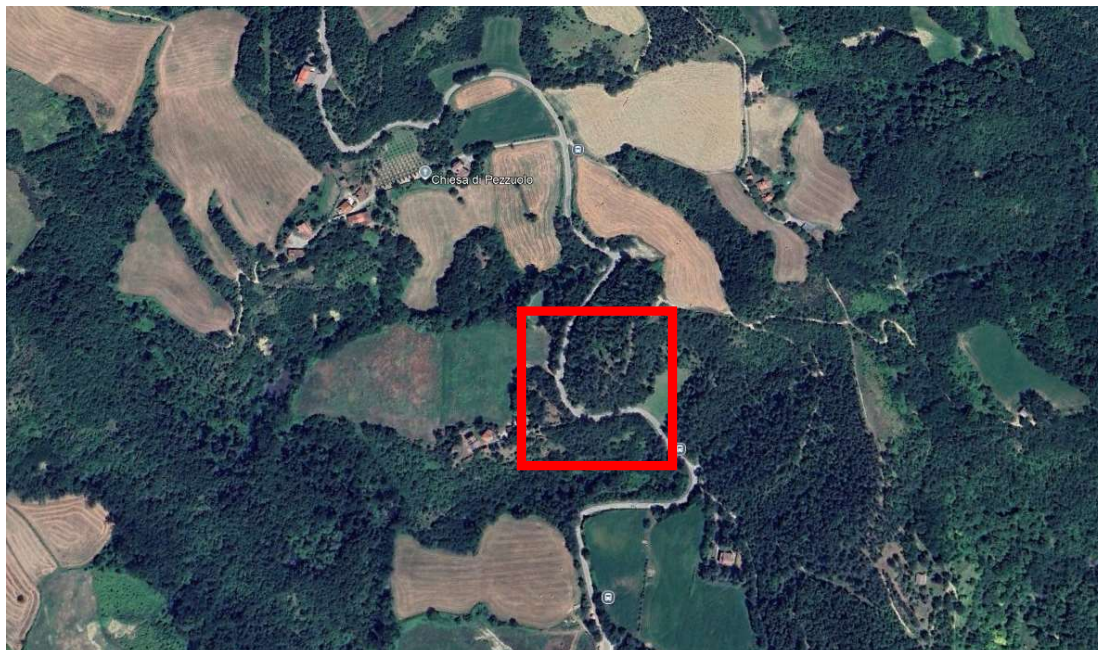
Figura 4bis: Mappa satellitare con la posizione della frana di colata alla progressiva km1+800.

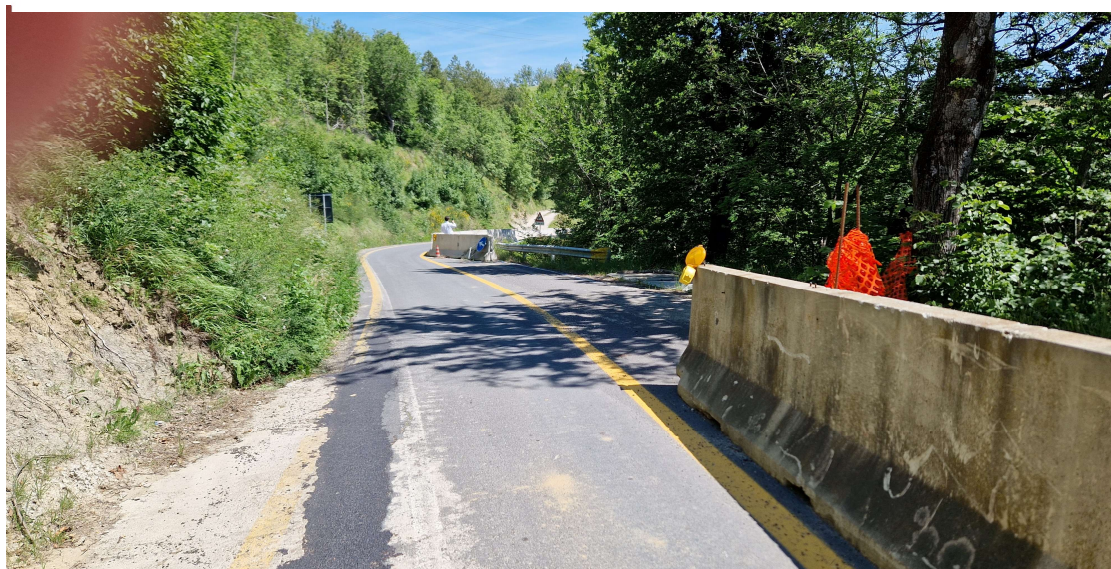
Figura 5: Ulteriori tratti di riduzione della piattaforma causata dalle frane

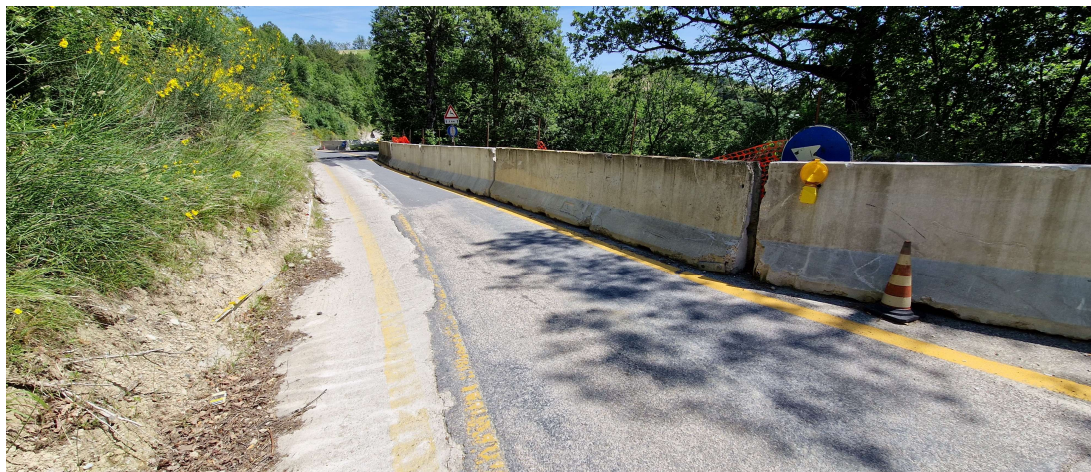
Figura 6: Riduzione carreggiata causa frana al km 0+200

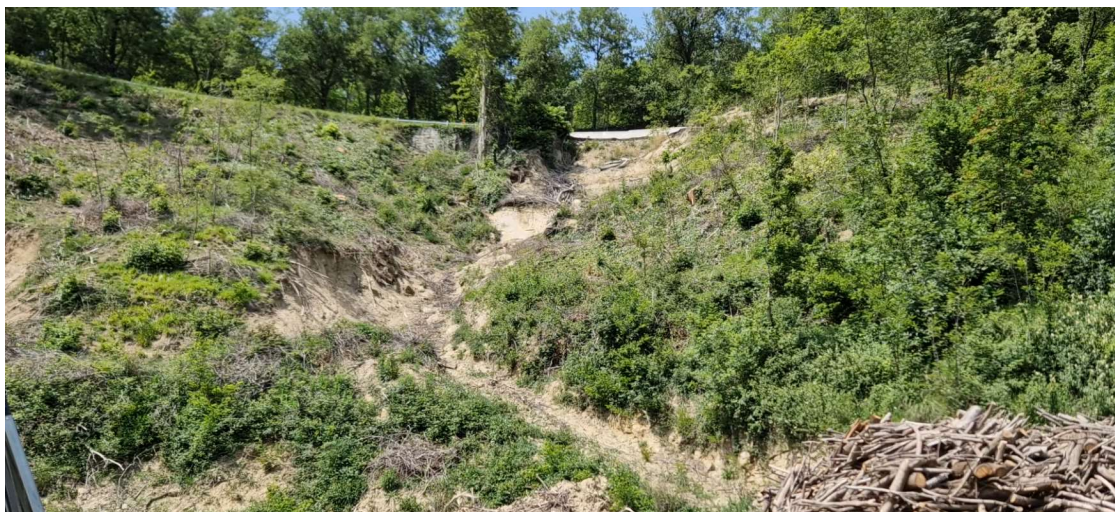
Figura 7 Vista di uno dei crolli dalla base

La figura 7 mostra una delle colate che hanno interessato la scarpata di valle del tratto stradale dalla progressiva 0+00 alla progressiva km 0+300. La foto è stata presa dalla base della scarpata e non consente di avere una visione tridimensionale della scarpata, che darebbe ragione della elevata pendenza che la caratterizza.

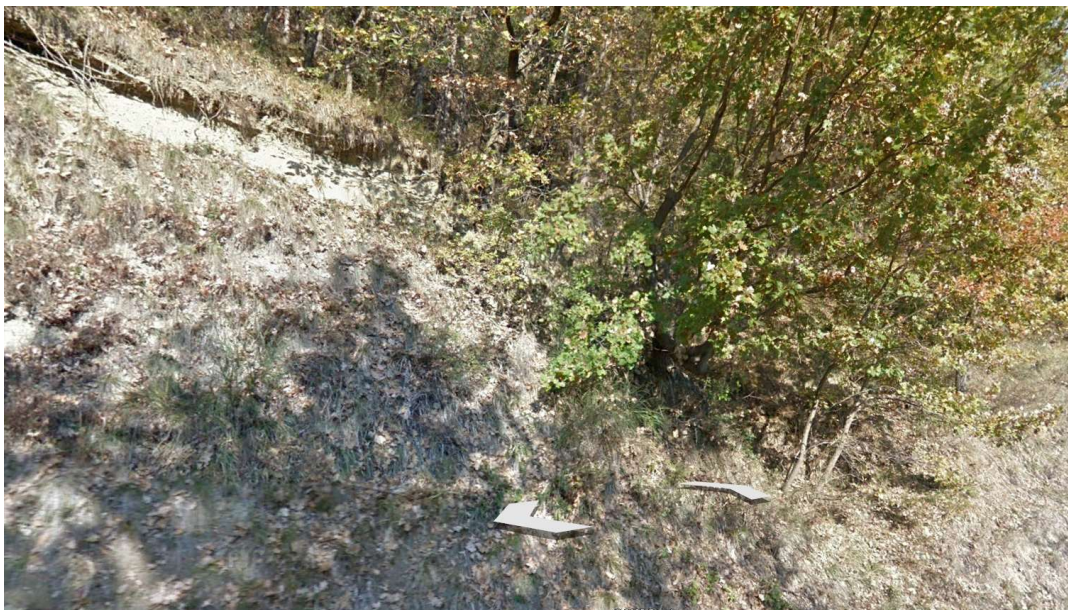
*Figura 8bis: Vista della scarpata di monte alla progressiva km 1+800, prima della colata di frana.*

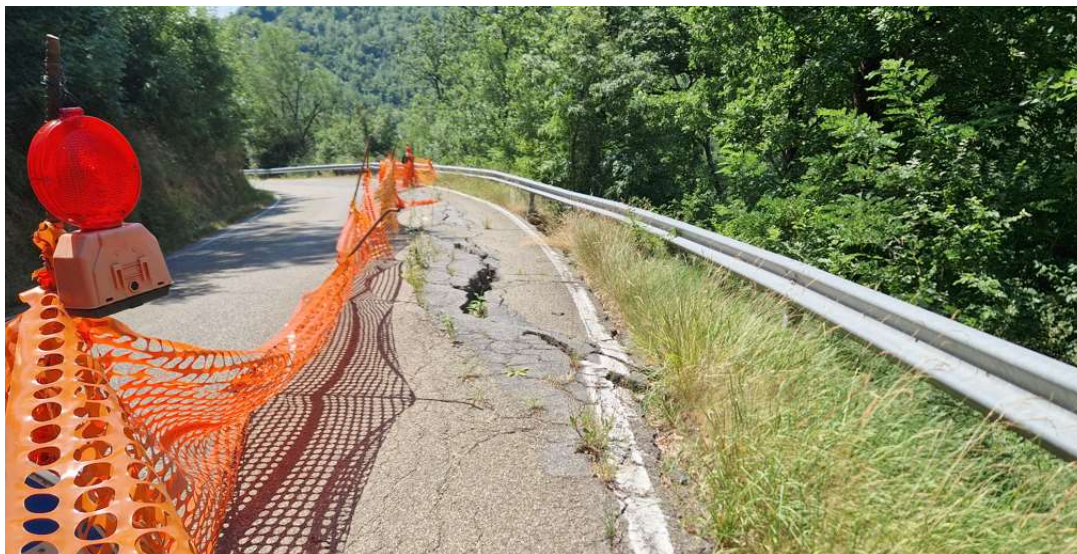
Figura 8ter: Foto corsia strada km 3+100

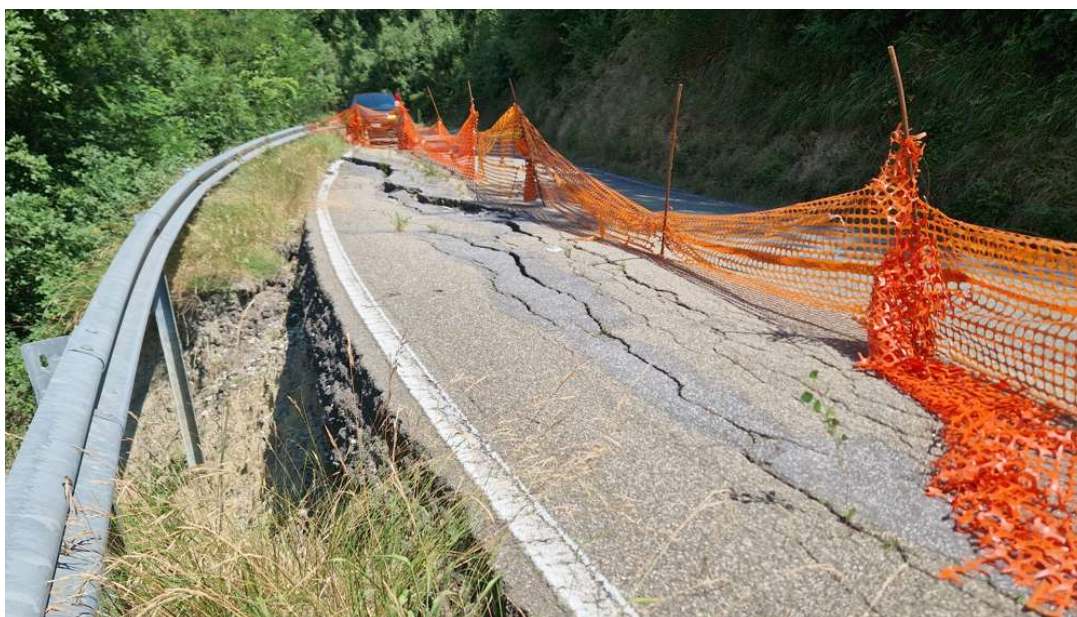
Figura 8 quater: Particolare del crollo della scarpata della strada al km 3+100

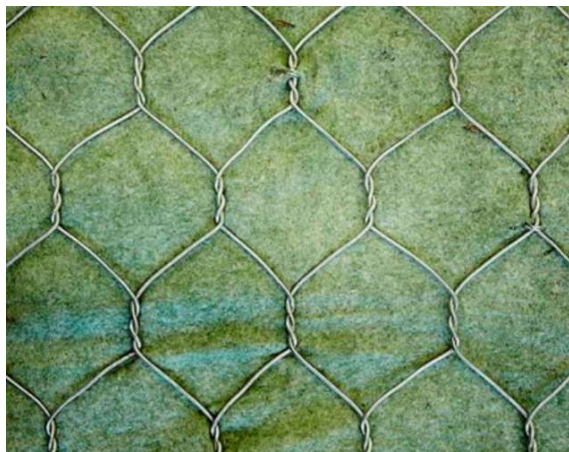
Si interviene, quindi, con la realizzazione di una protezione del fronte della scarpata con teli di geocomposito e rete di ancoraggio chiodata all'ammasso.

L'immagine a fianco è uno schema del sistema di protezione previsto.

Figura 19: Schema della copertura della scarpata
