**LAVORI DI RIPRISTINO DEFINITIVO DELLA SEDE STRADALE E DELLE  
SCARPATE DI MONTE E DI VALLE DELLA S.P. 15 "BORDONA"  
NEI COMUNI DI CASALFIUMANESE E CASTEL DEL RIO  
CUP C57H24000260001 - CIG B1329839A9**

| PROGETTO: | UBICAZ. OPERA: | <b>STRADA PROVINCIALE N. 15 "BORDONA"</b> | | | | |
| | | <b>COMUNI DI CASALFIUMANESE E CASTEL DEL RIO</b> | | | | |
| ELAB. | Titolo | <b>RELAZIONE PAESAGGISTICA</b> | | SCALA: | REVISIONE.: | DATA: |

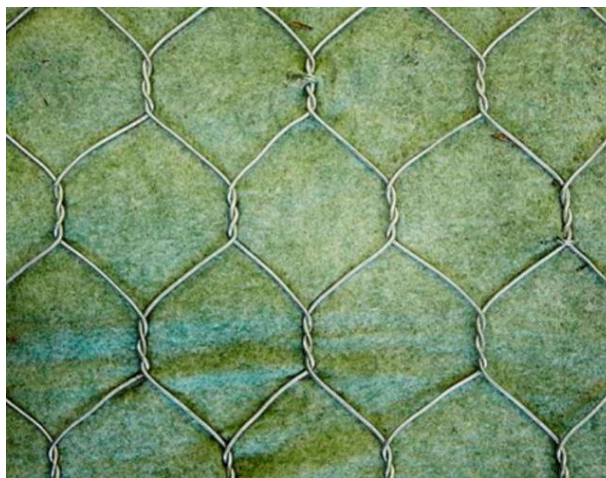
Si interviene, quindi, con la realizzazione di una protezione del fronte della scarpata con teli di geocomposito e rete di ancoraggio chiodata all'ammasso.

L'immagine a fianco è uno schema del sistema di protezione previsto.

Figura 14. Schema della copertura della scarpata

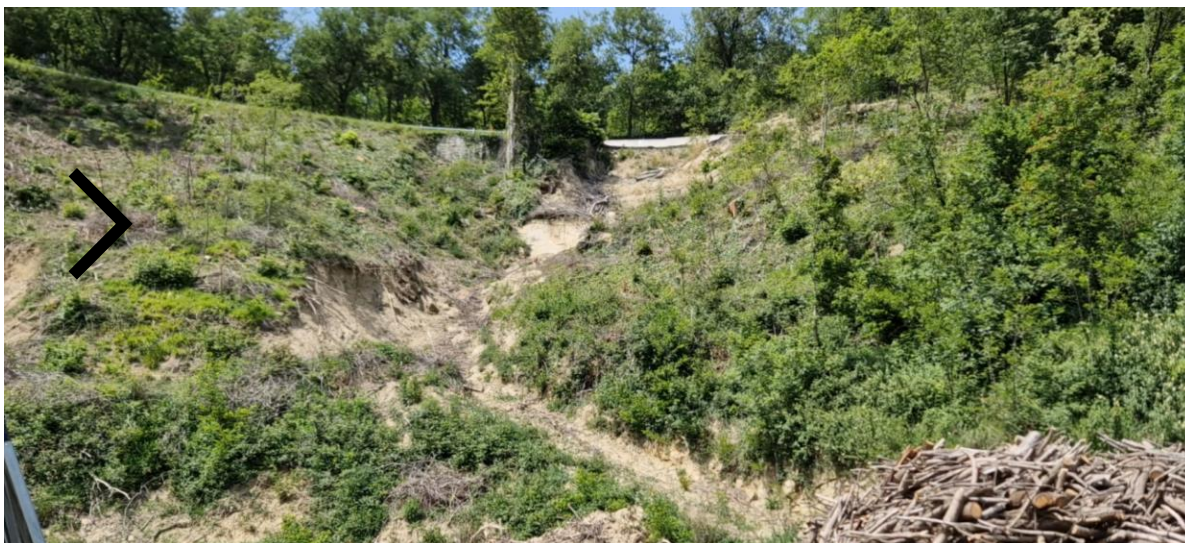
Figura 20: Foto 1: vista della frana dal basso (km 0+300)

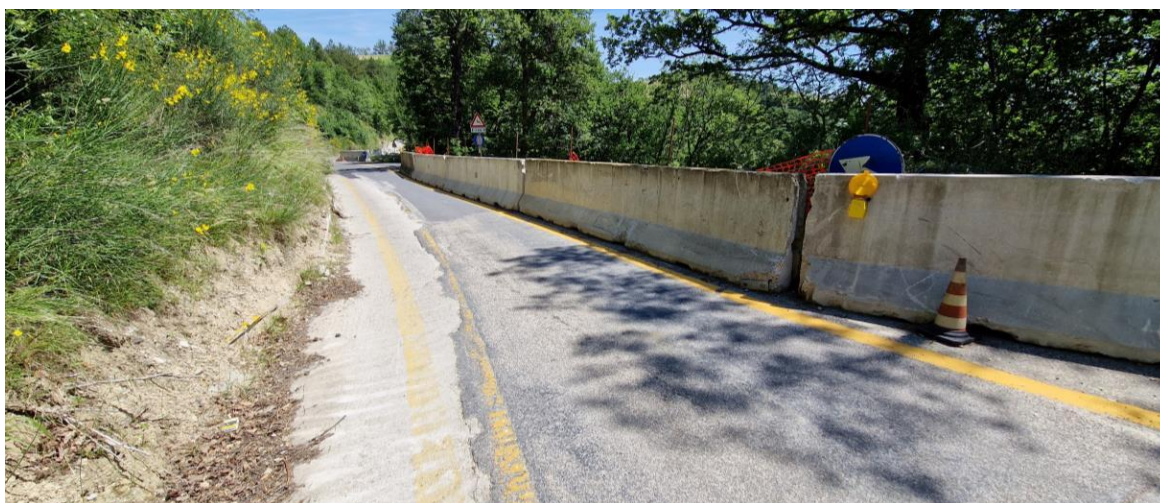
Figura 21: Foto 2: Riduzione carreggiata causa frana al km 0+200

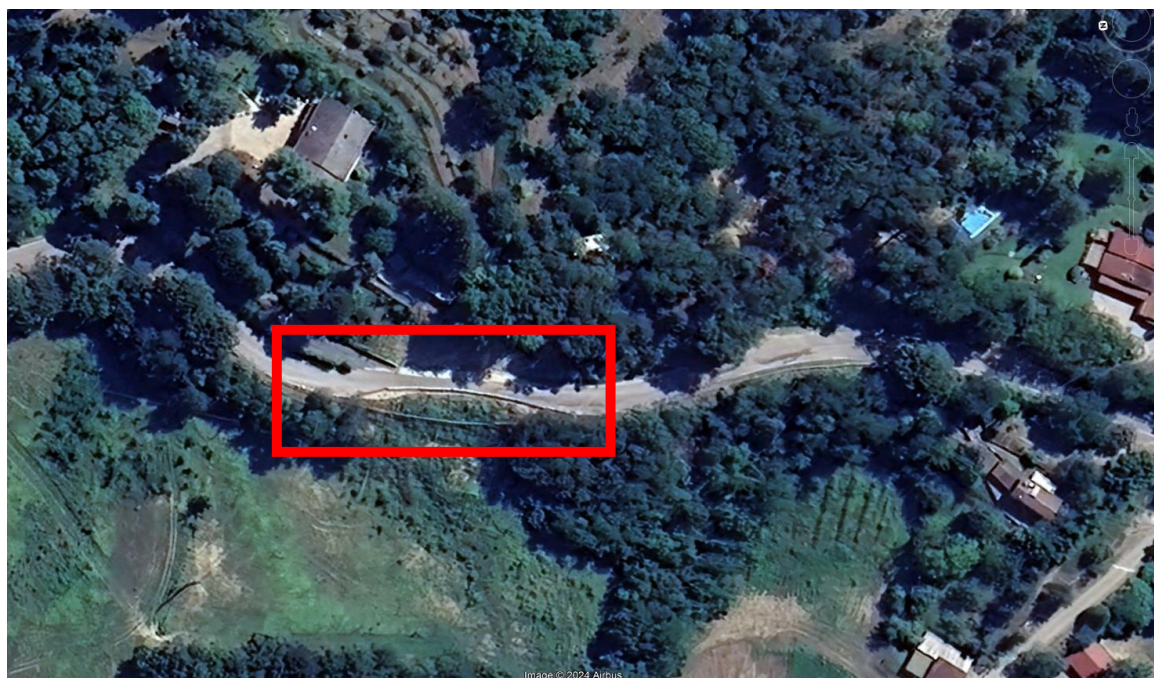
Figura 24: Mappa satellitare della frana al km 2+700

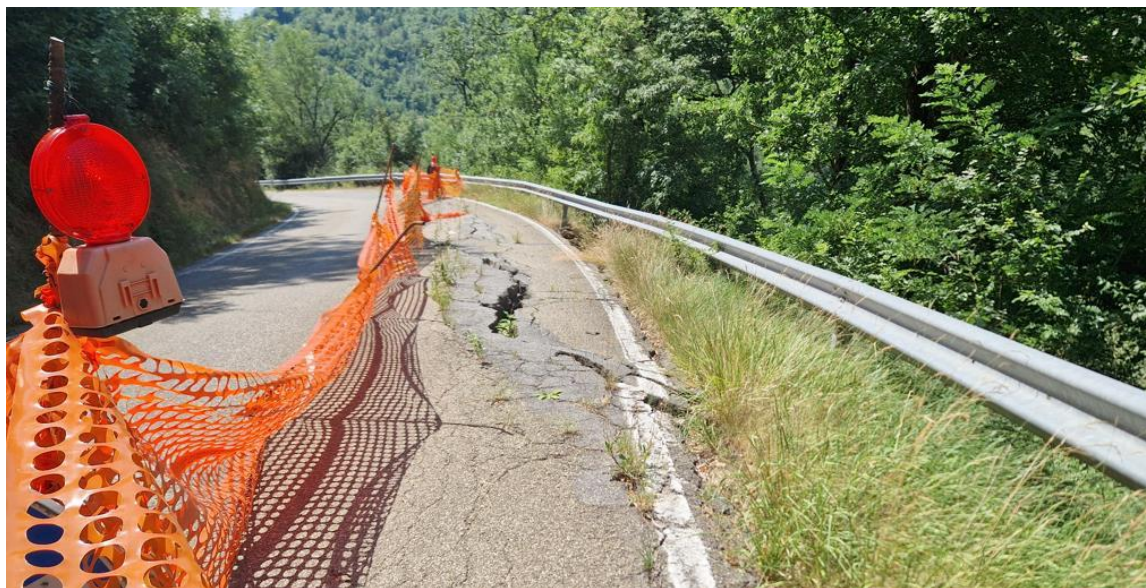
Figura 25:: Foto corsia strada km 3+100

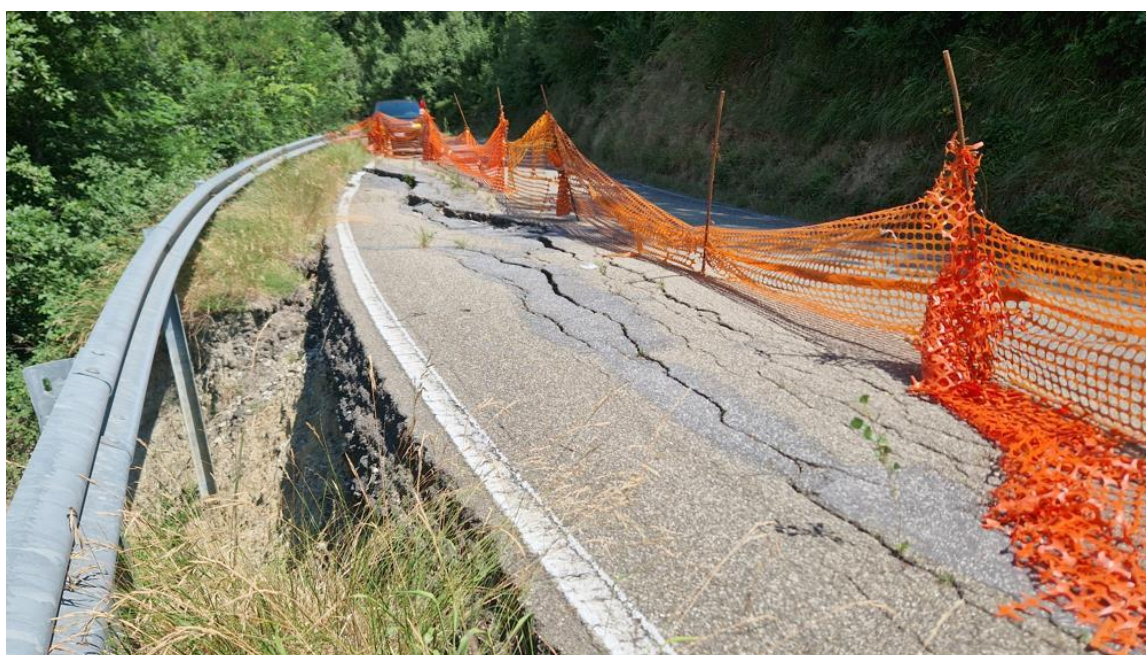
Figura 26r: Particolare del crollo della scarpata della strada al km 3+100
