Ciclovia del Sole: tratto 3 attraversamento dei centri abitati di Crevalcore,
San Giovanni in Persiceto, Sala Bolognese -
tratto 4: Casalecchio - Marzabotto

Consolidamento e Mitigazione del Rischio di Dissesto

Marzabotto - Via Brolo - Opera 2

**Consolidamento e Mitigazione del Rischio di Dissesto
Verifiche di Progetto - Analisi di Stabilità di Versante
Marzabotto - Via Brolo - Opera 2**

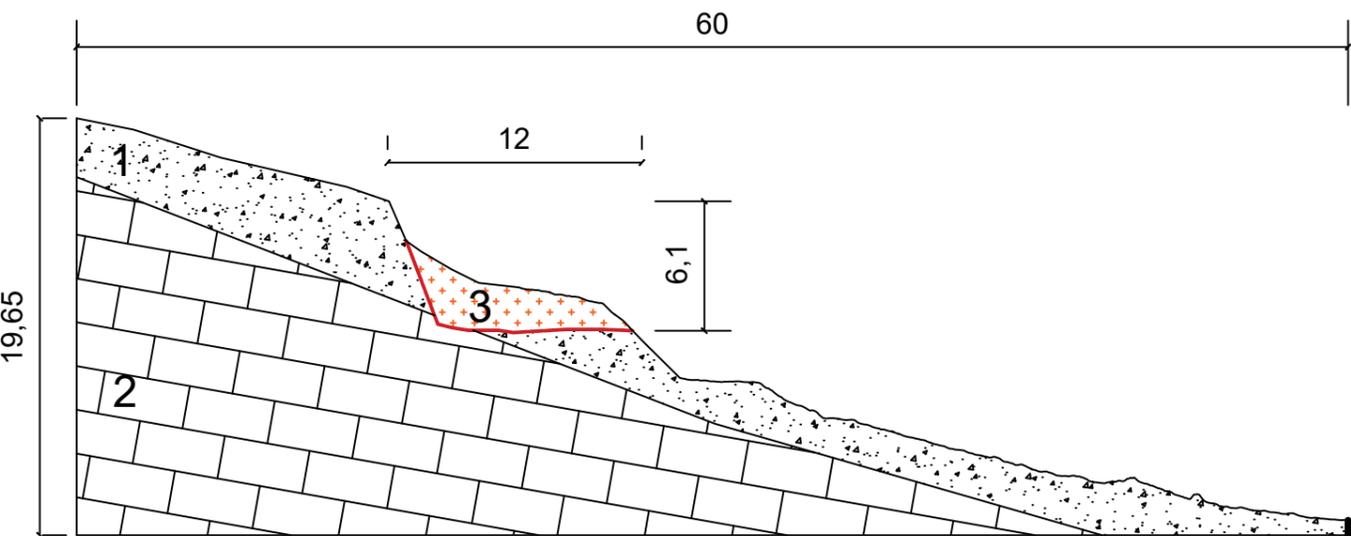
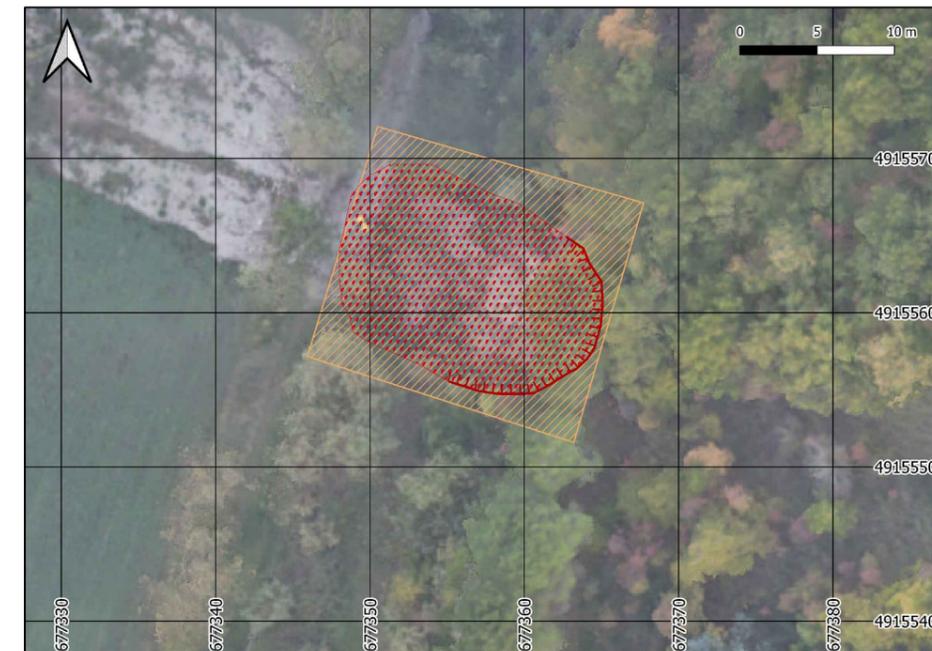
STATO DI FATTO

- 1: Detrito di versante
- 2: Formazione in posto
- 3: Deposito di frana

La riprofilazione del versante è resa necessaria dalla presenza di un deposito di frana per colata veloce. Il ripristino morfologico è da attuarsi attraverso la rimozione di terreno, per un volume pari 300 m³, e la realizzazione di una struttura a singolo gradone di forma trapezoidale in sezione che si adagi sul versante naturale leggermente ripulito e riprofilato in modo da ospitarlo. La ricostruzione del versante dovrà avvenire attraverso l'utilizzo delle terre provenienti dagli scavi di sbancamento dell'opera 2 e da quanto in rimanenza derivante dagli sbanchi dell'Opera 1. Il materiale di rinterreo dovrà essere costipato ogni 30 cm e in modo che il volume di escavato si riduca di un fattore pari a 0.4.

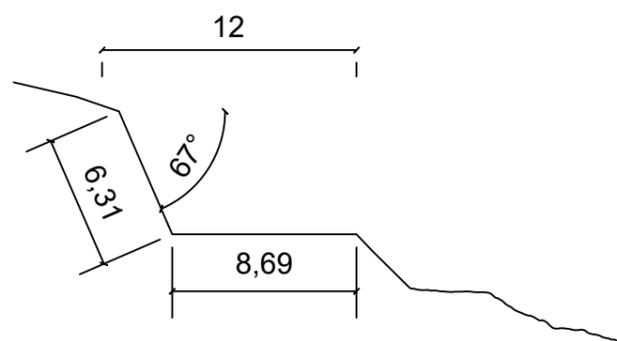
STATO DI PROGETTO - FASE 1

FASE 1:

- pulizia del versante da arbusti e piante
- rimozione del materiale in frana
- riprofilazione del versante

Nella prima fase di esecuzione dell'opera sarà necessaria la rimozione della vegetazione arbustiva per un'area complessiva pari a circa 300 m². L'area di disboscamento è rappresentata dal poligono arancione presente in figura 1. In questa prima fase dovranno intervenire, per ragioni di sicurezza, operatori qualificati come rocciatori per eseguire tutte le operazioni di esbosco.

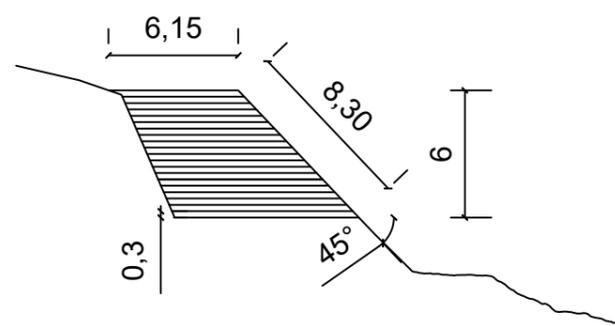
STATO DI PROGETTO - FASE 2

FASE 2:

- ricostruzione del versante con terreno proveniente da opera 1
- costipamento per strati di 30 cm
- scavo di fosso di guardia a monte dell'opera

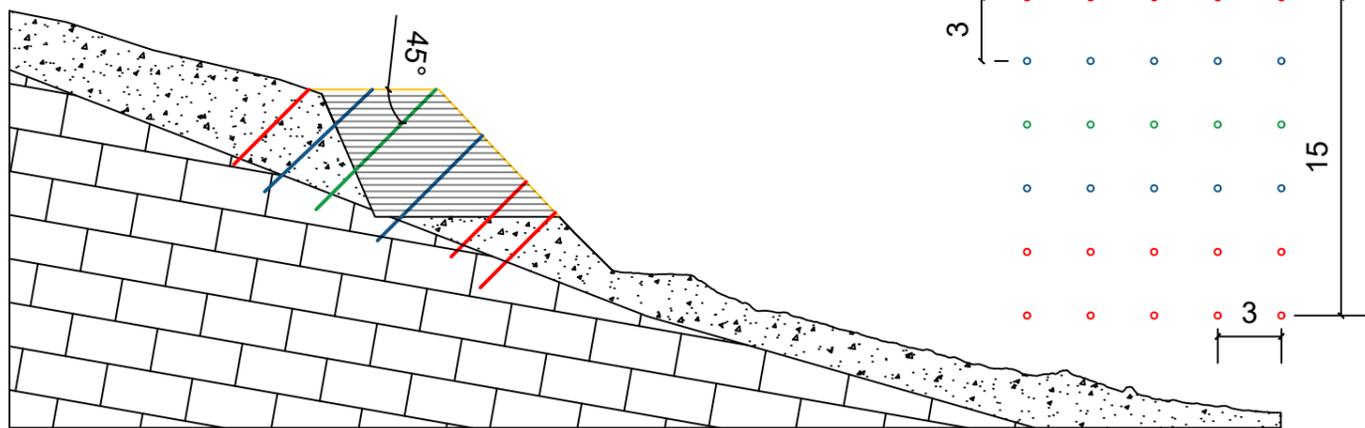
STATO DI PROGETTO - FASE 3

FASE 3:

- posa di geotessuto in fibra di cocco
- posa rete a doppia torsione
- chiodatura come con Sirive tipo 1 tipo 2 e tipo 3
- posa funi in acciaio zincato

Tutte le chiodature sono previste con inserimento a 45° dal profilo orizzontale, questo per garantire maggiore resistenza all'opera. A ciascun chiodo Sirive dovrà essere applicata una piastra d'acciaio da 15 cm che permetta di trattenere in sede la rete sottostante.

Per quanto concerne le reti si è optato per reti a doppia torsione a maglia esagonale con rivestimento in zinco alluminio, la maglia di progetto è la 8x10 con un diametro di filo pari a 3 mm. In accoppiamento alle reti è prevista l'installazione di geocomposito con funzione consolidante tipo fibra di cocco.

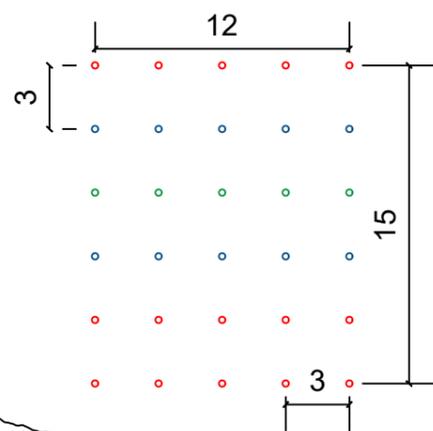
MAGLIA CHIODATURA

CHIEDO TIPO 1 SIRIVE

- BIT 51 mm
- Maglia 3x3
- Lunghezza 5 m

CHIEDO TIPO 3 SIRIVE

- BIT 51 mm
- Maglia 3x3
- Lunghezza 8 m

CHIEDO TIPO 2 SIRIVE

- BIT 51 mm
- Maglia 3x3
- Lunghezza 7 m

Per l'opera si è valutato l'utilizzo di una maglia di ancoraggio 3x3 meglio il materiale ricostituito e costipato nella fase 1. Il tipo di ancoraggio stimato è il Sirive Autoperforante e tutte le chiodature sono previste di lunghezza

- Sirive Tipo 1 lunghezza pari a 5 metri
- Sirive Tipo 2 lunghezza pari a 7 metri
- Sirive Tipo 3 lunghezza pari a 8 metri

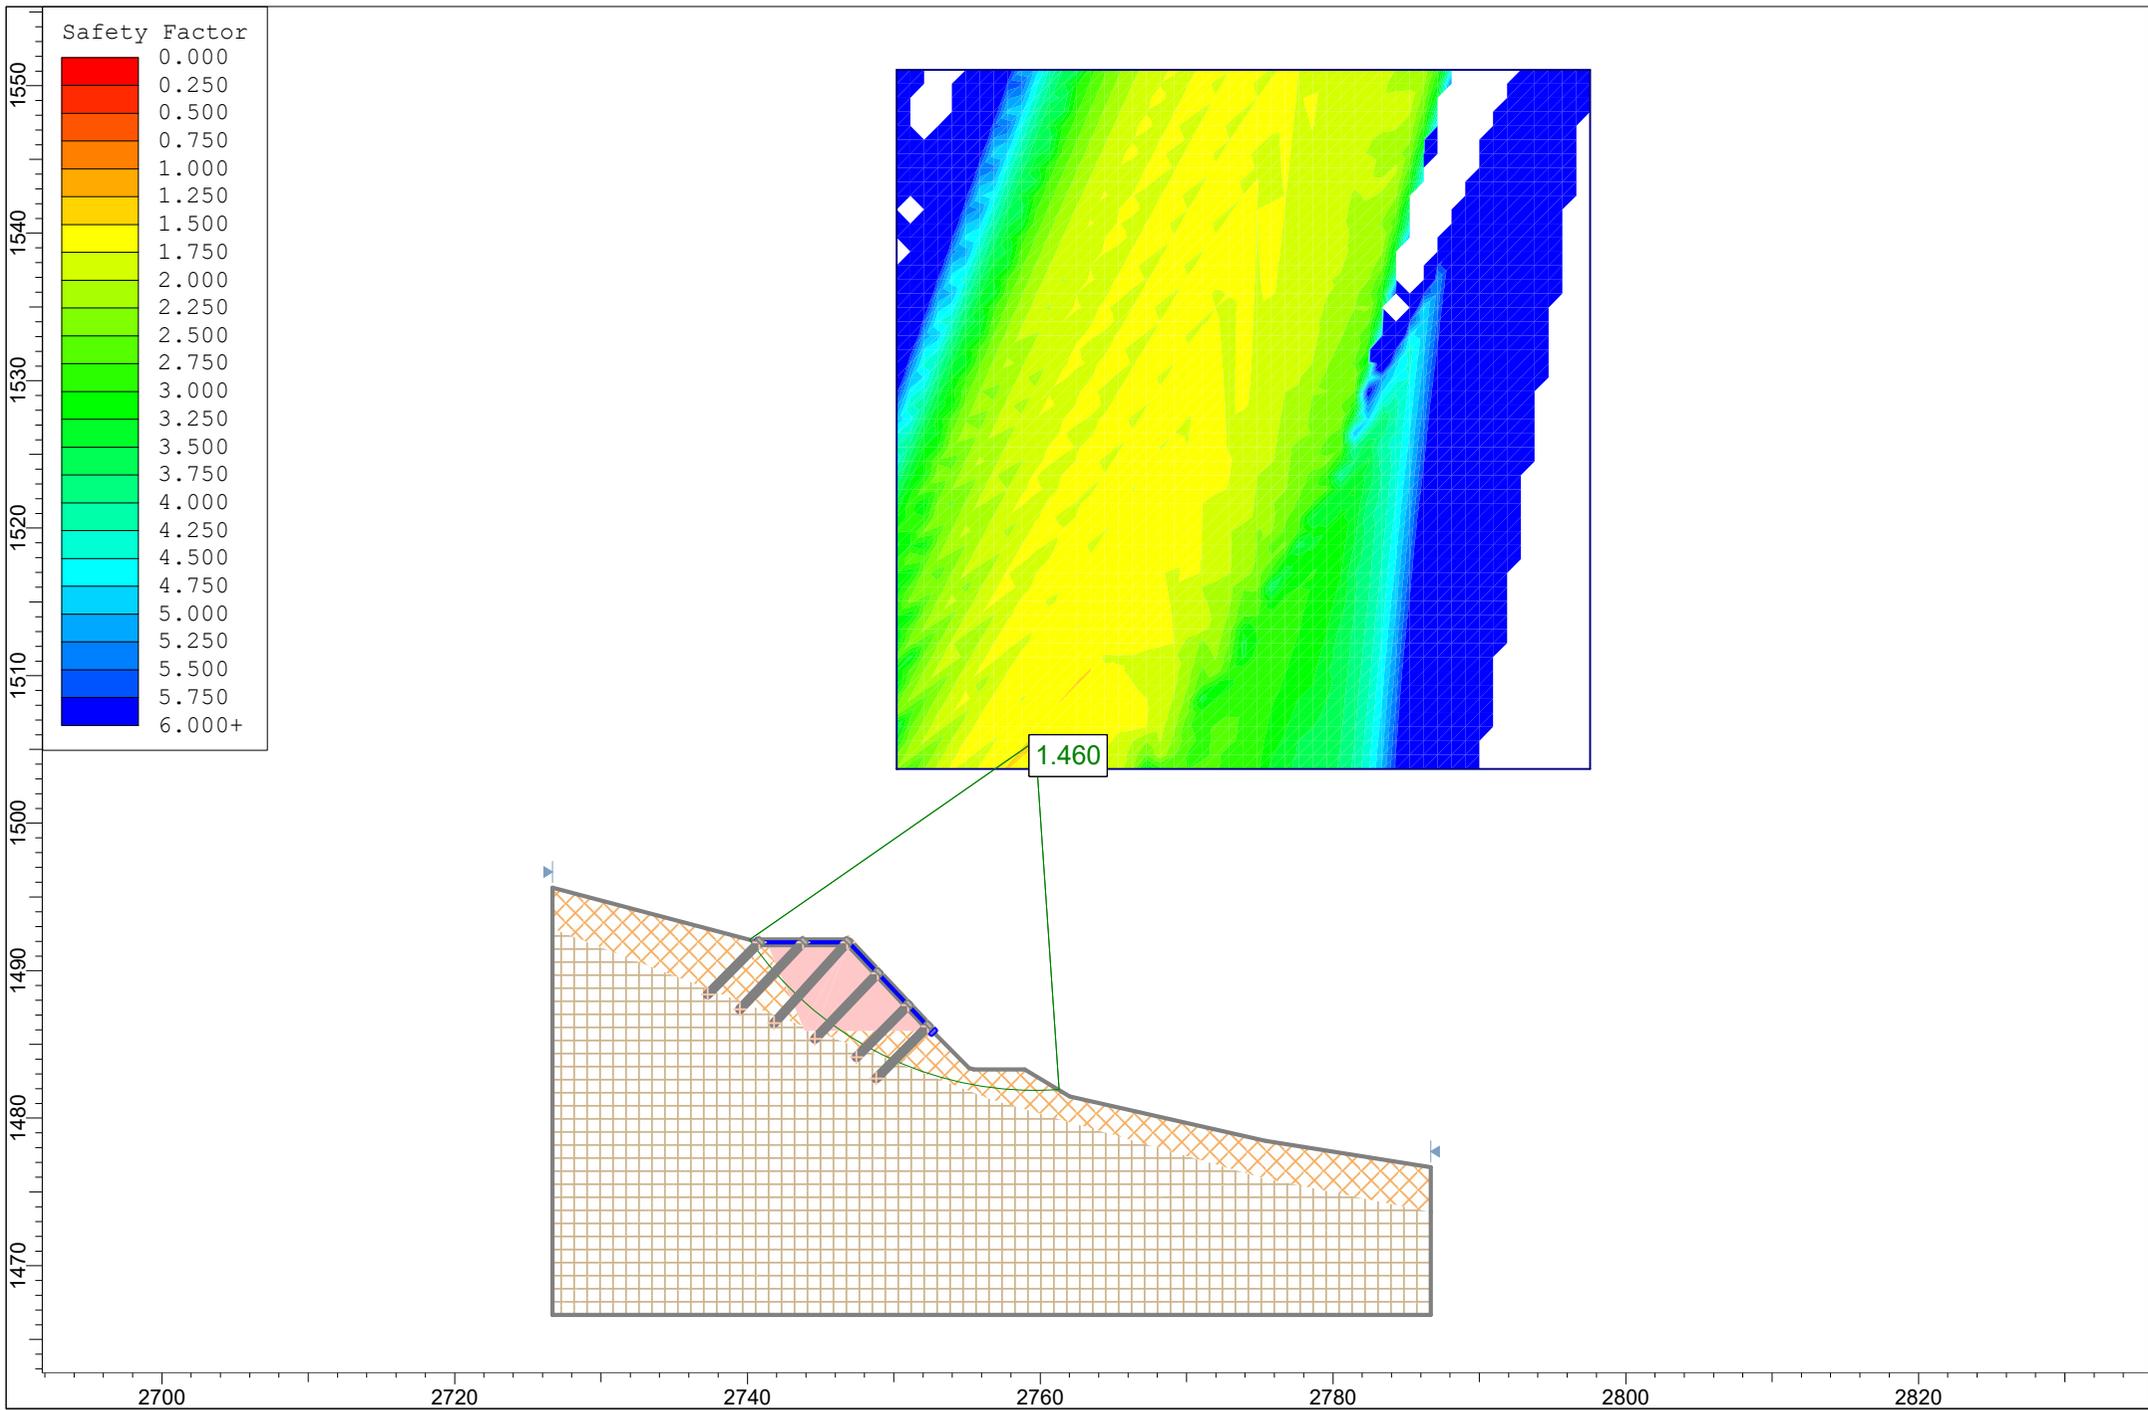
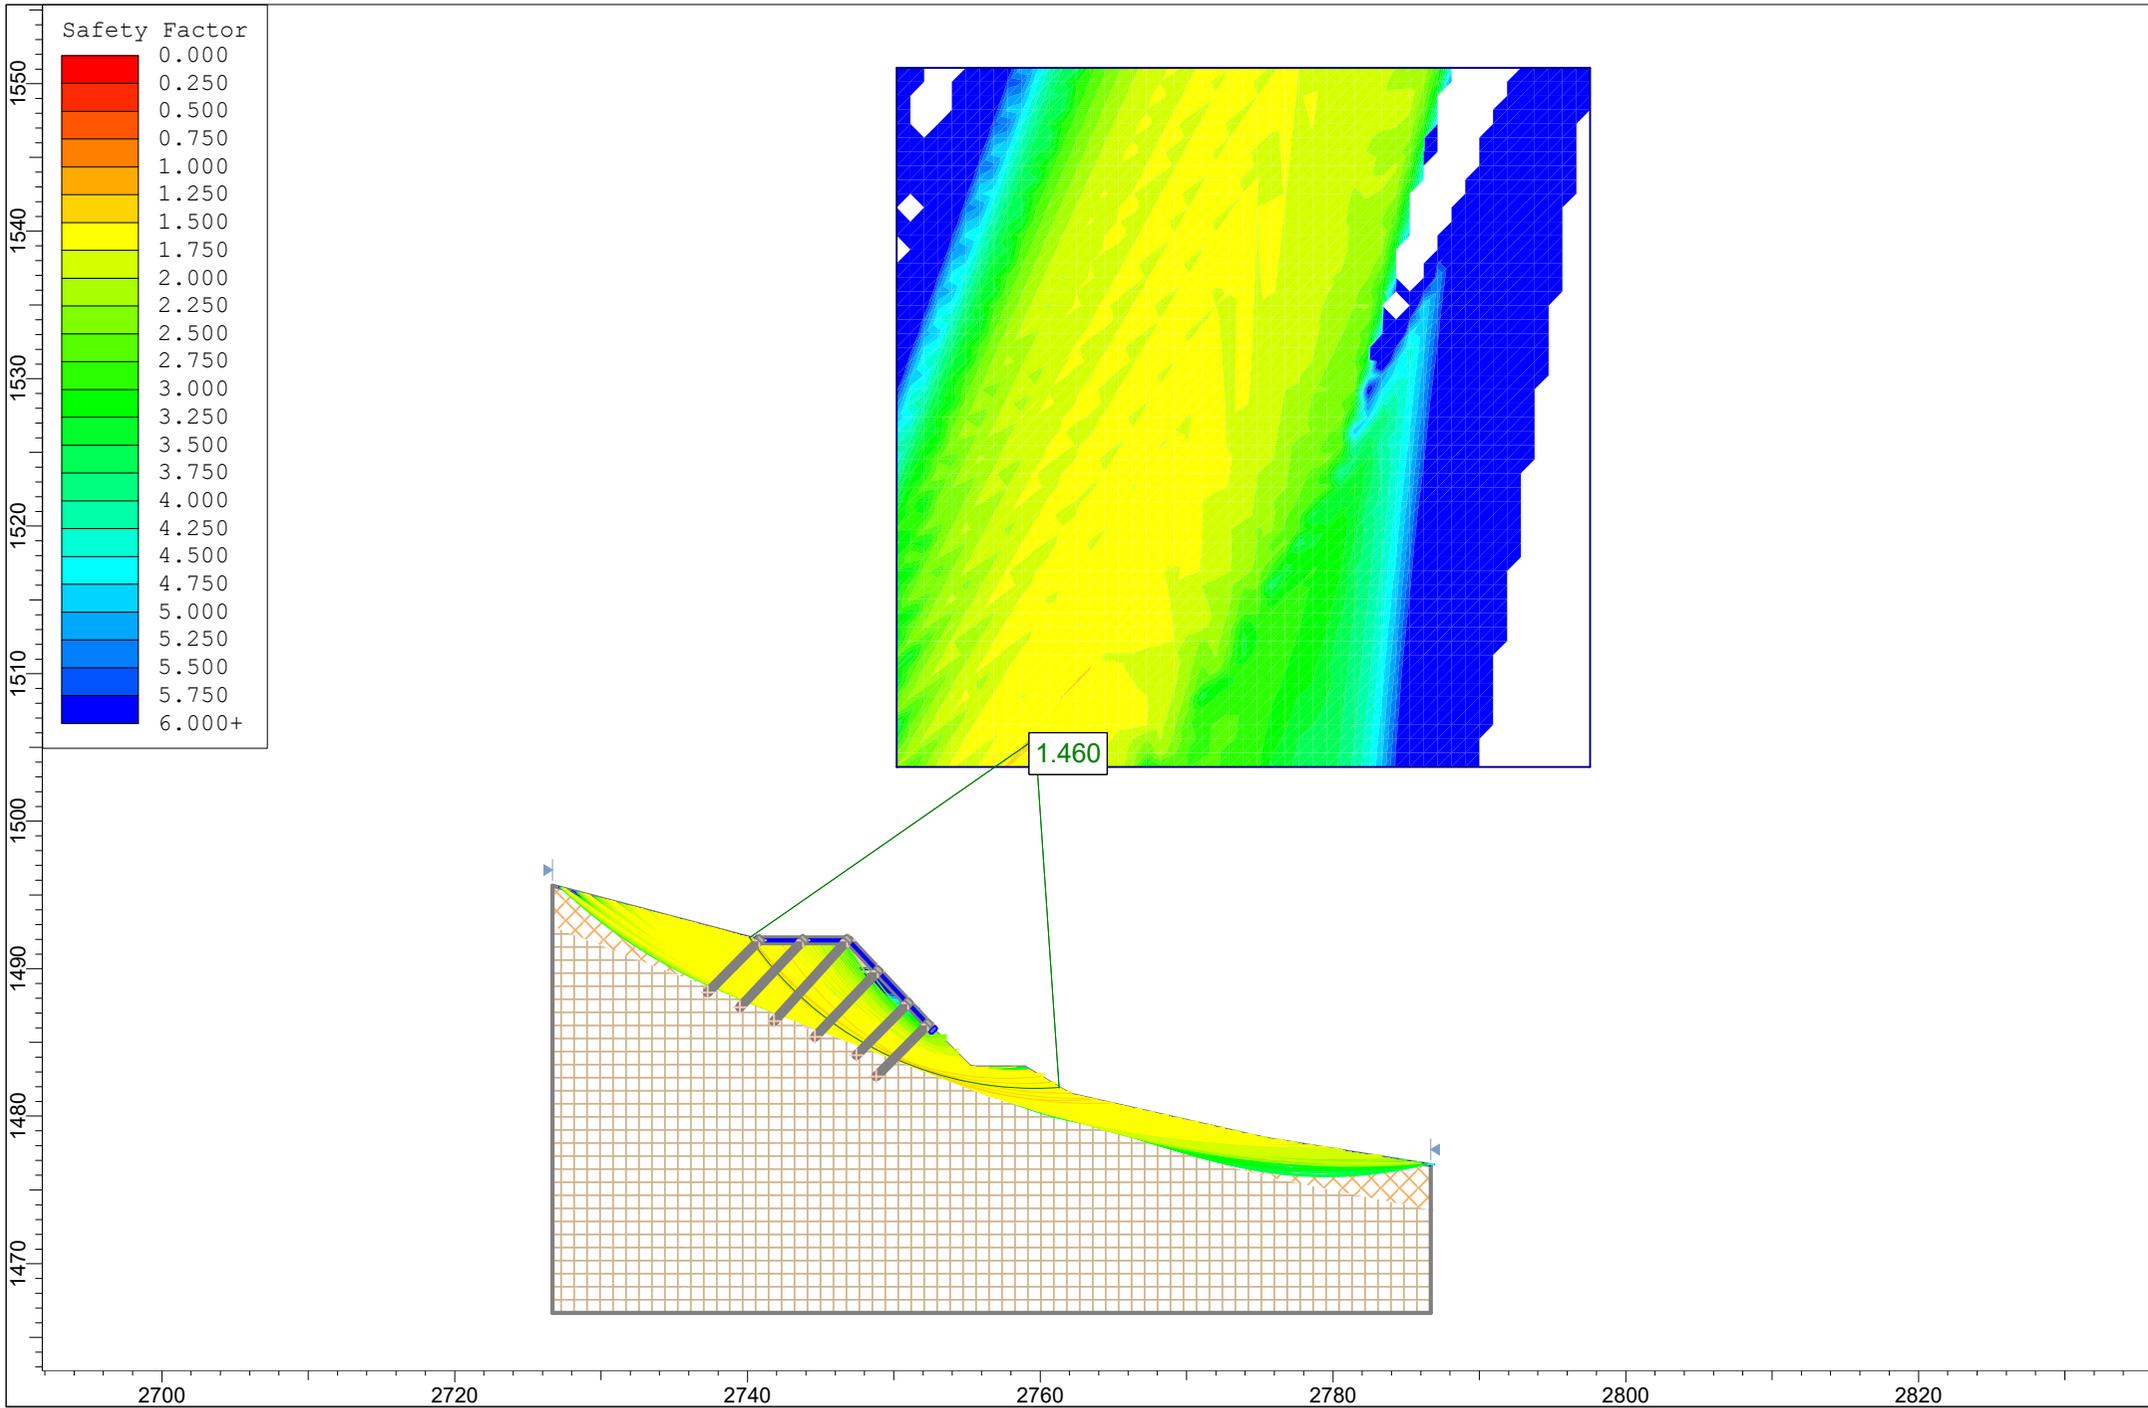
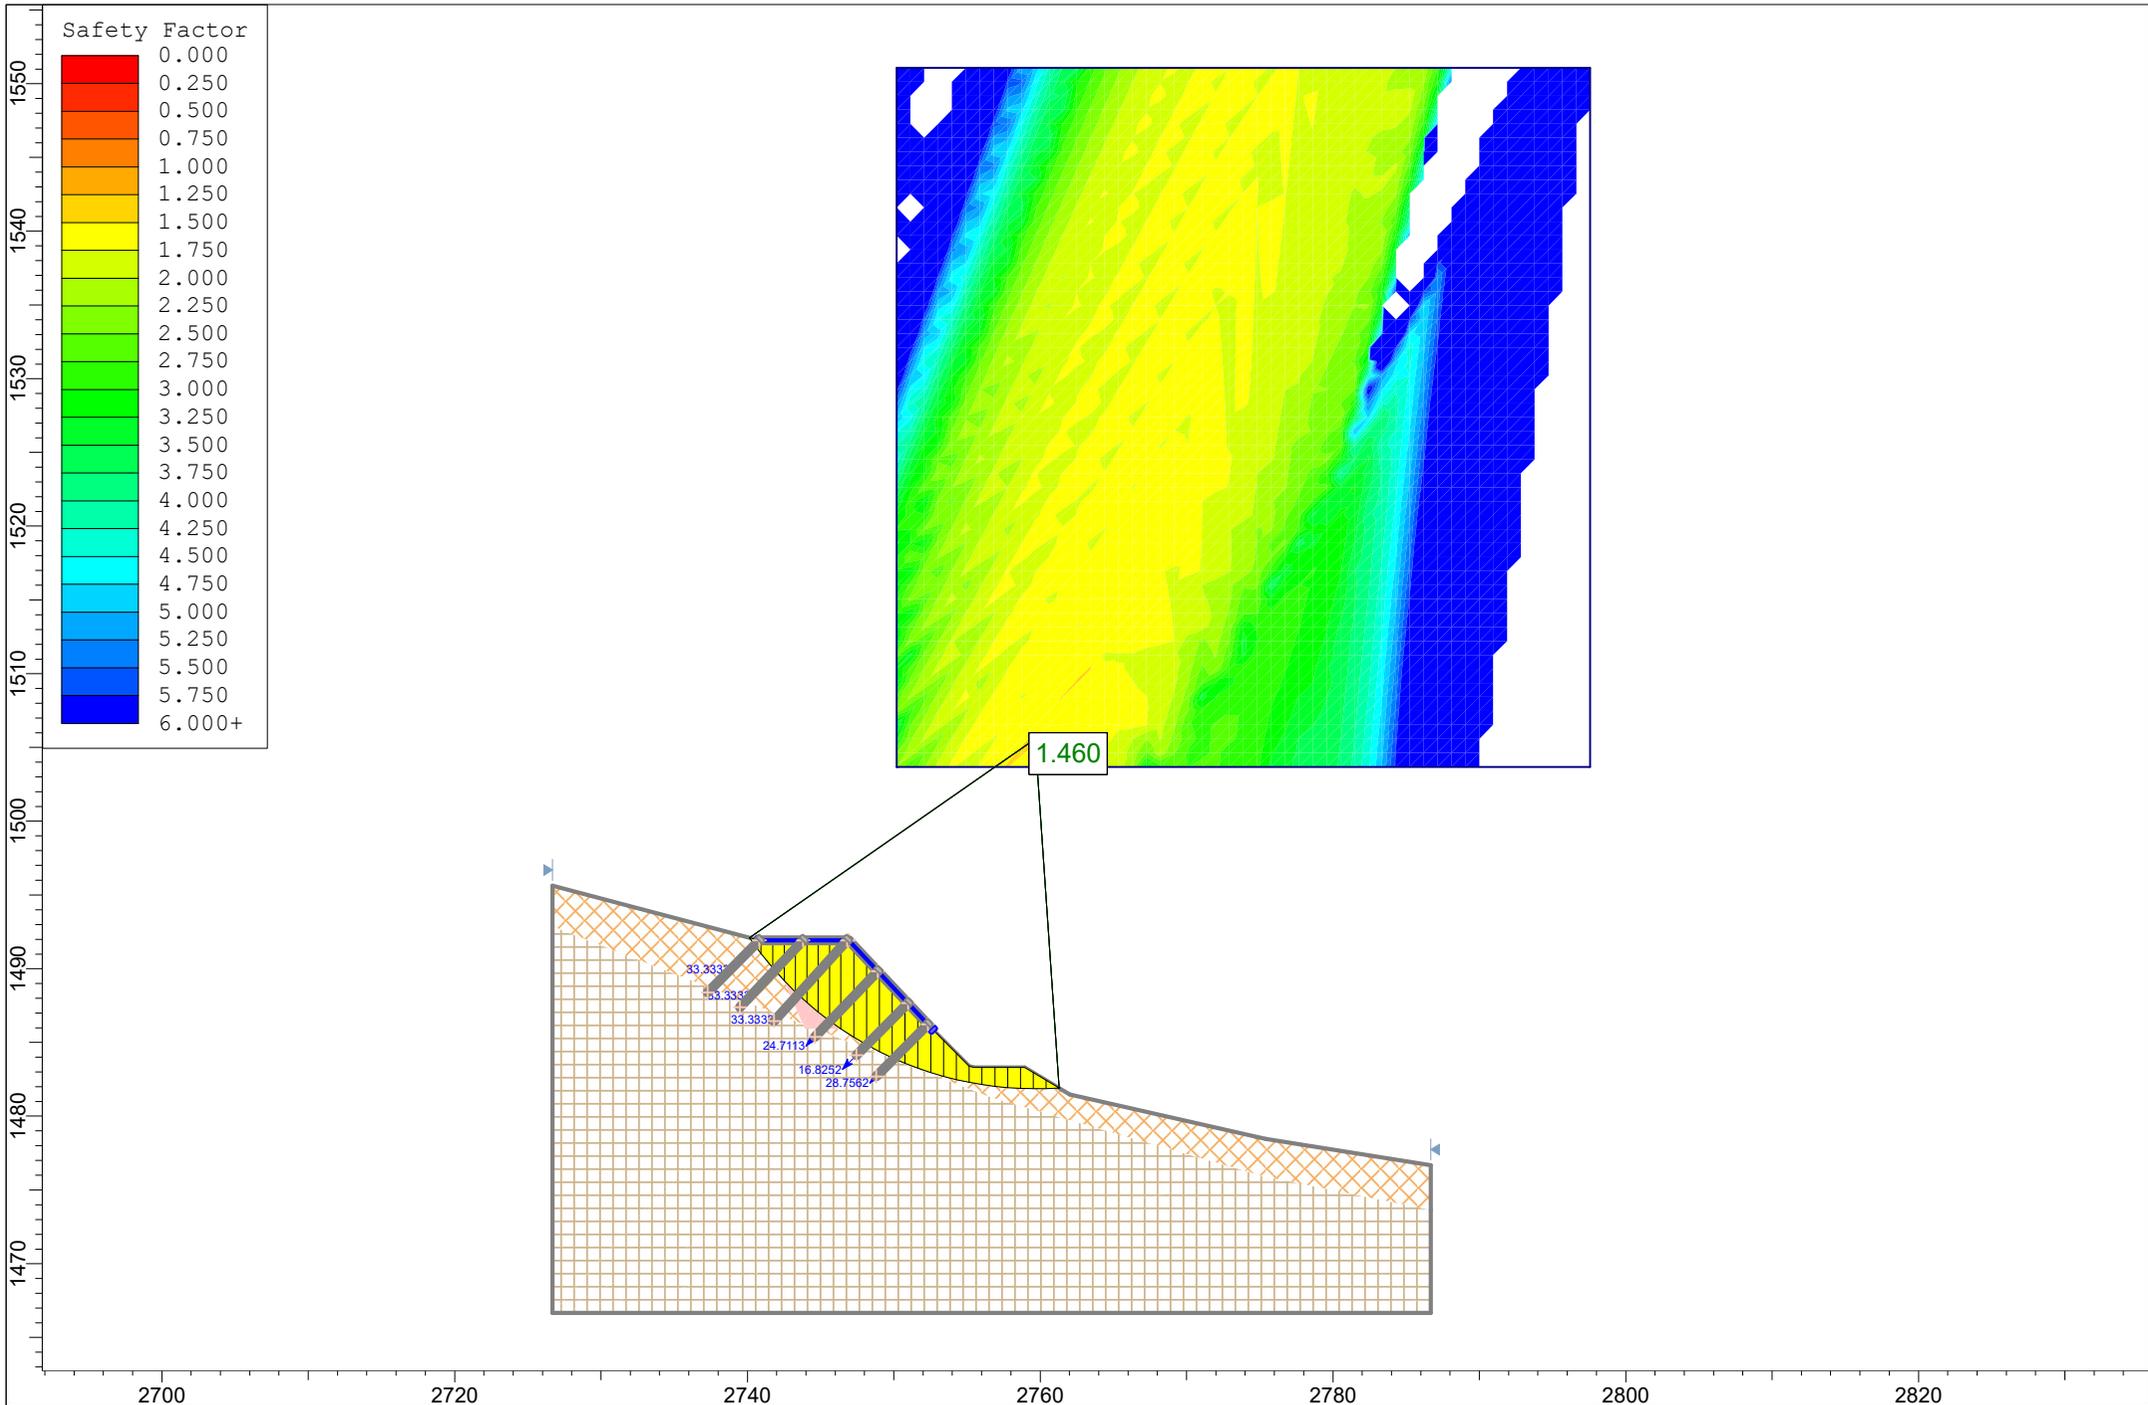
Method: bishop simplified
FS: 1.459520
Center: 2759.651, 1505.573
Radius: 23.720
Left Slip Surface Endpoint: 2740.136, 1492.091
Right Slip Surface Endpoint: 2761.275, 1481.909
Resisting Moment=19677.6 kN-m
Driving Moment=13482.2 kN-m

Method: janbu simplified
FS: 1.415990
Center: 2759.651, 1505.573
Radius: 23.720
Left Slip Surface Endpoint: 2740.136, 1492.091
Right Slip Surface Endpoint: 2761.275, 1481.909
Resisting Horizontal Force=701.411 kN
Driving Horizontal Force=495.35 kN

L'analisi condotta ha modellato anche la presenza delle opere di consolidamento così come disegnate in progetto, si osserva dunque il contributo di resistenza fornito dalle chiodature e dalla rete di rinforzo corticale.

L'analisi può ritenersi superata poiché il fattore di sicurezza è pari a F.S. = 1.460.
