## RIORGANIZZAZIONE DELLA VIABILITÀ DI ADDUZIONE ALL'ACCESSO NORD DELL'INTERPORTO DI BOLOGNA NEL COMUNE DI SAN GIORGIO DI PIANO

## PROGETTO DEFINITIVO

### ASPETTI AMBIENTALI CENSIMENTO VEGETAZIONALE

Relazione tecnico specialistica

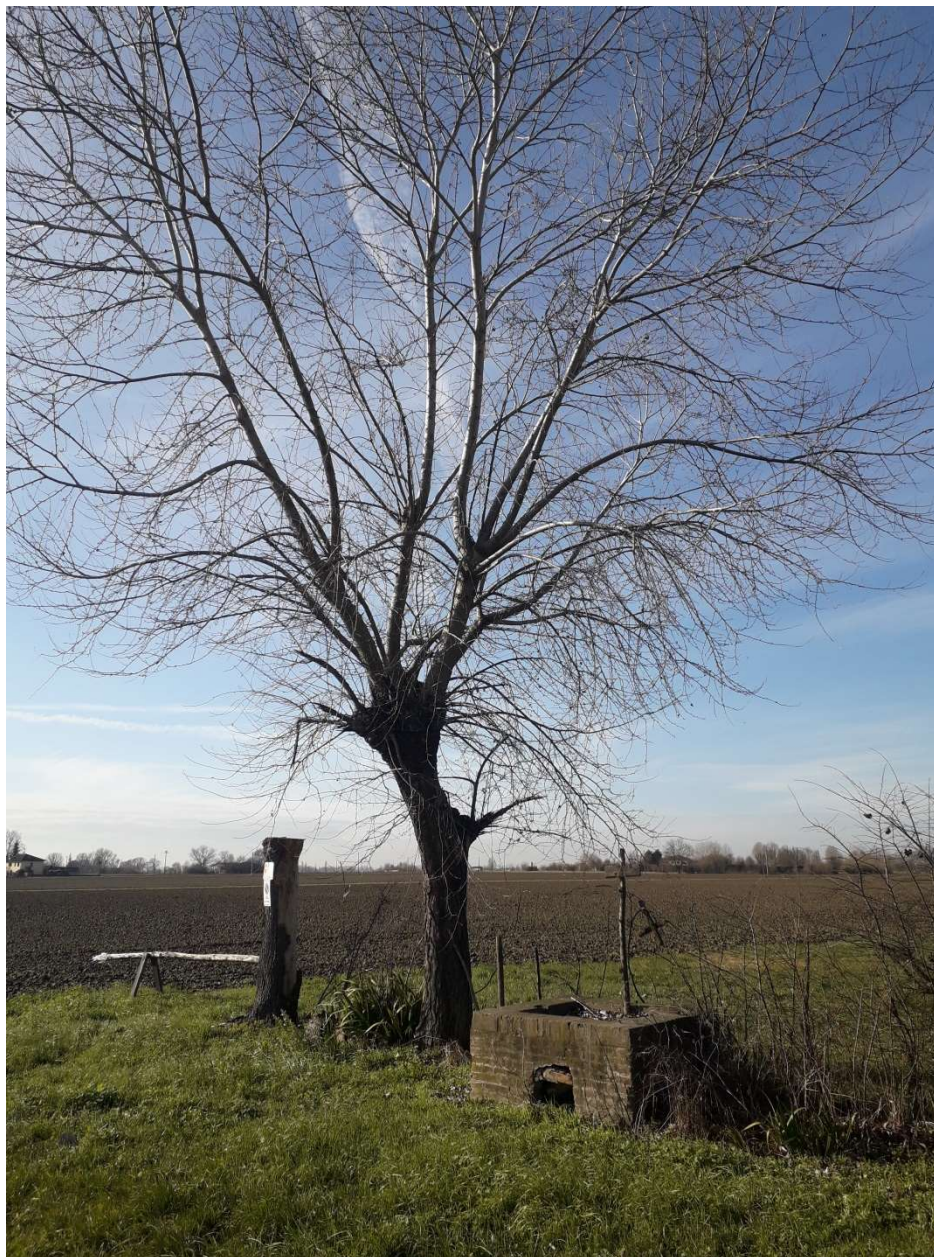
**Figura 1: PS01**

| Etichetta | Tipologia | Coord_x | Coord_y | Specie | Diametro (cm) | Altezza (m) | Stato fitosanitario | Foto | Trapianto | Note | Comune | Provincia | Norma | Compensazione | Interferenza | Abbattimento |
|---|---|---|---|---|---|---|---|---|---|---|---|---|--|---|---|---|
| PS01 | PS | 2232289 | 4949054 | <i>Populus nigra</i> | 39 | 6 | Buono | PS01.jpg | | | San Giorgio di Piano | BO | Tutelata secondo art.3 del "Regolamento del Verde" | 1:1 | | |

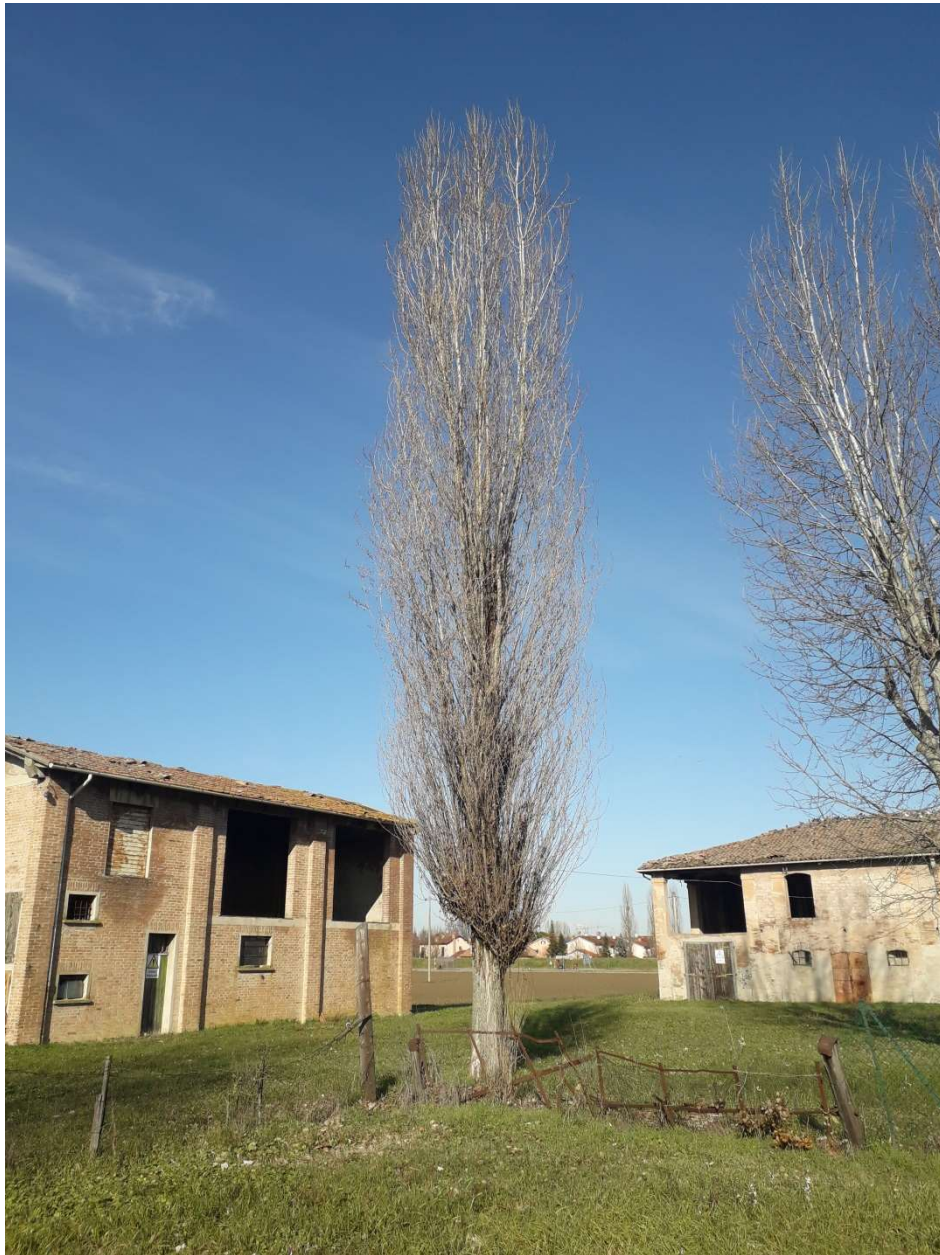
**Figura 2:** PS02

| Etichetta | Tipologia | Coord_x | Coord_y | Specie | Diametro (cm) | Altezza (m) | Stato fitosanitario | Foto | Trapianto | Note | Comune | Provincia | Norma | Compensazione | Interferenza | Abbattimento |
|---|---|---|---|---|---|---|---|---|---|---|---|---|--|---|---|---|
| PS02 | PS | 2232294 | 4949072 | <i>Populus nigra var. Italica</i> | 48 | 9 | Buono | PS02.jpg | | | San Giorgio di Piano | BO | Tutelata secondo art.3 del "Regolamento del Verde" | 1:1 | | |

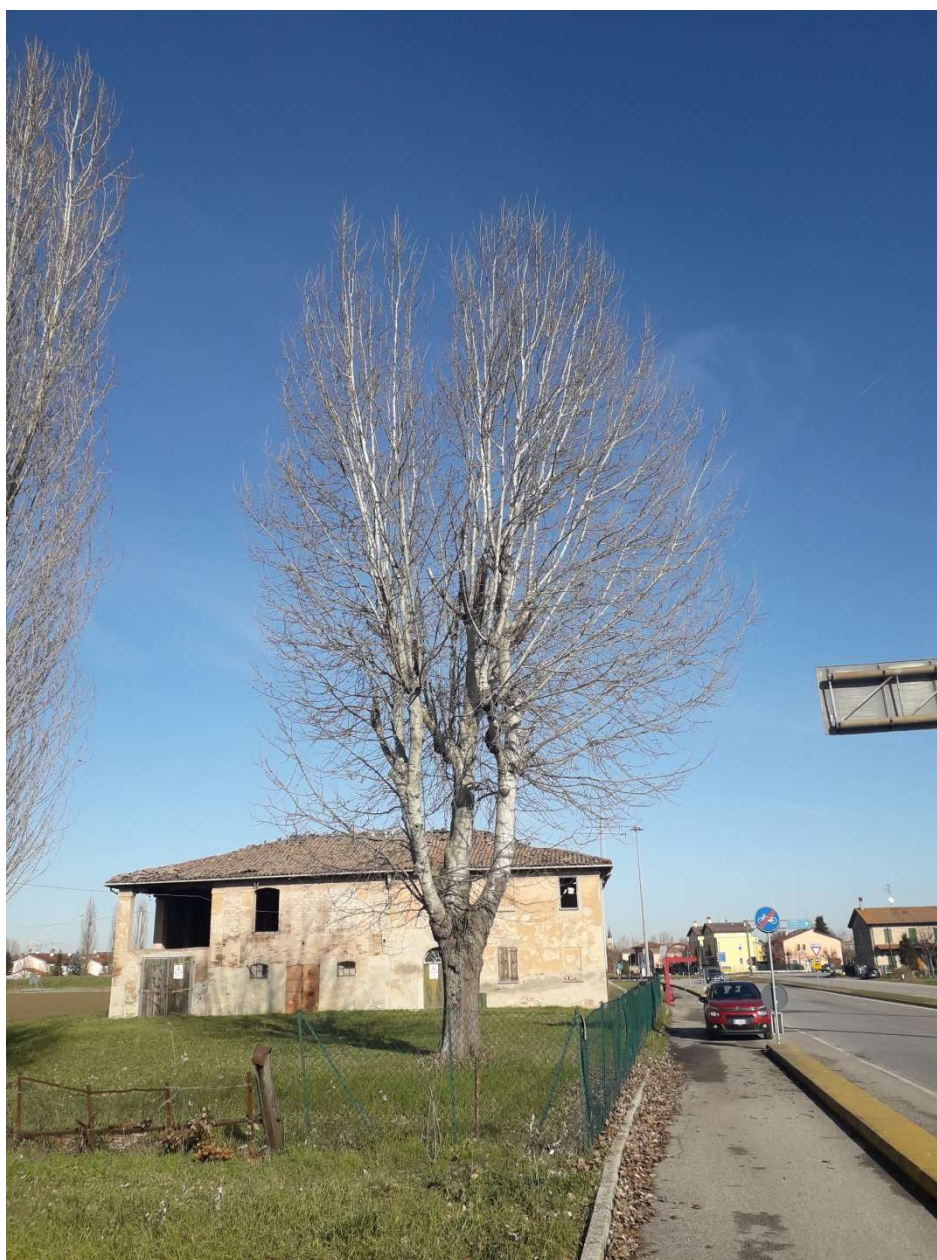
**Figura 3: PS03**

| Etichetta | Tipologia | Coord_x | Coord_y | Specie | Diametro (cm) | Altezza (m) | Stato fitosanitario | Foto | Trapianto | Note | Comune | Provincia | Norma | Compensazione | Interferenza | Abbattimento |
|---|---|---|---|---|---|---|---|---|---|---|---|---|--|---|---|---|
| PS03 | PS | 2232300 | 4949078 | <i>Populus alba</i> | 85 | 13 | Buono | PS03.jpg | | | San Giorgio di Piano | BO | Tutelata secondo art.3 del "Regolamento del Verde" | 1:1 | | |

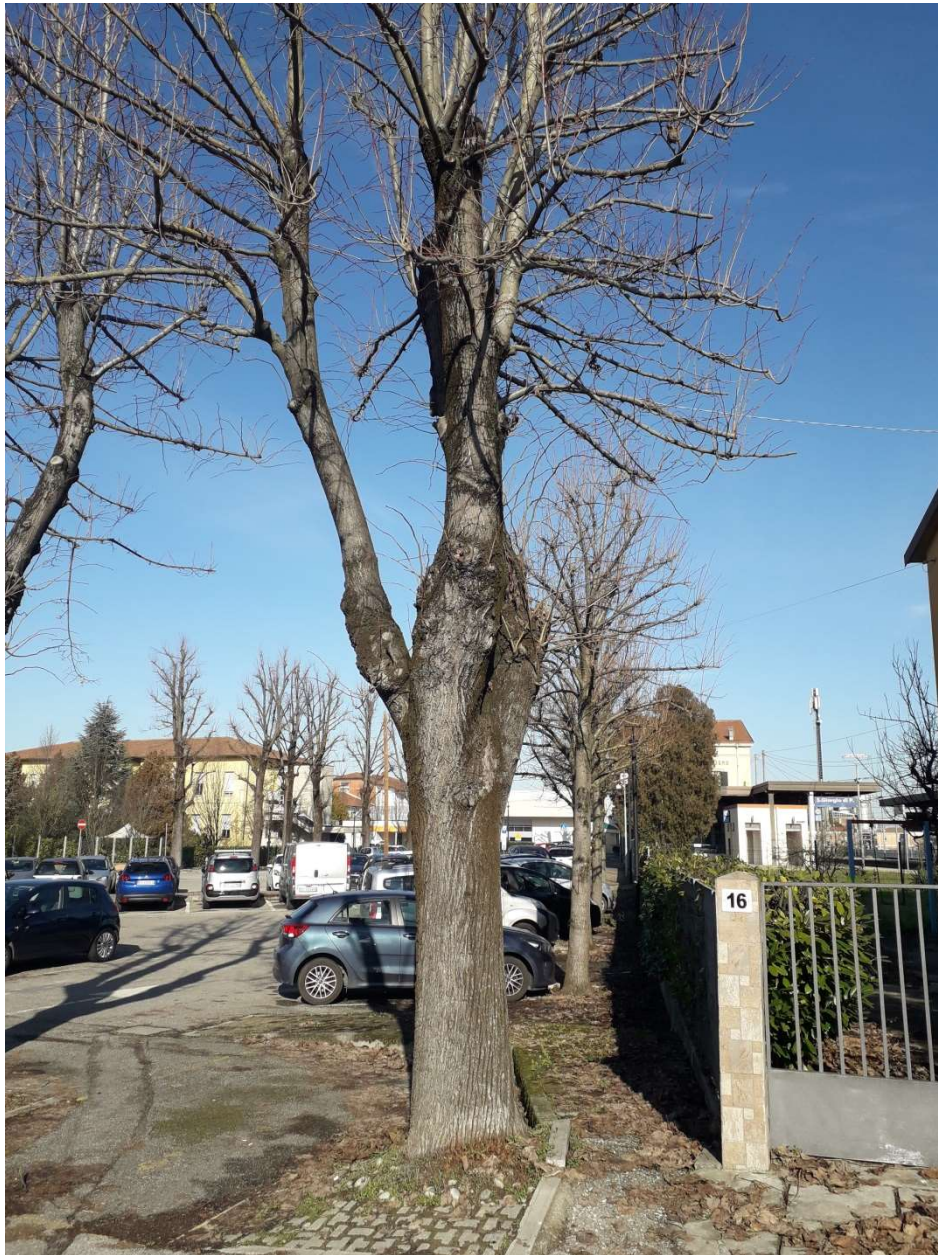
**Figura 4:** PS04

| Etichetta | Tipologia | Coord_x | Coord_y | Specie | Diametro (cm) | Altezza (m) | Stato fitosanitario | Foto | Trapianto | Note | Comune | Provincia | Norma | Compensazione | Interferenza | Abbattimento |
|---|---|---|---|---|---|---|---|---|---|---|---|---|--|---|---|---|
| PS04 | PS | 2232833 | 4950014 | <i>Tilia cordata</i> | 46 | 9 | Buono | PS04.jpg | No | | San Giorgio di Piano | BO | Tutelata secondo art.3 del "Regolamento del Verde" | 1:1 | sì | sì |

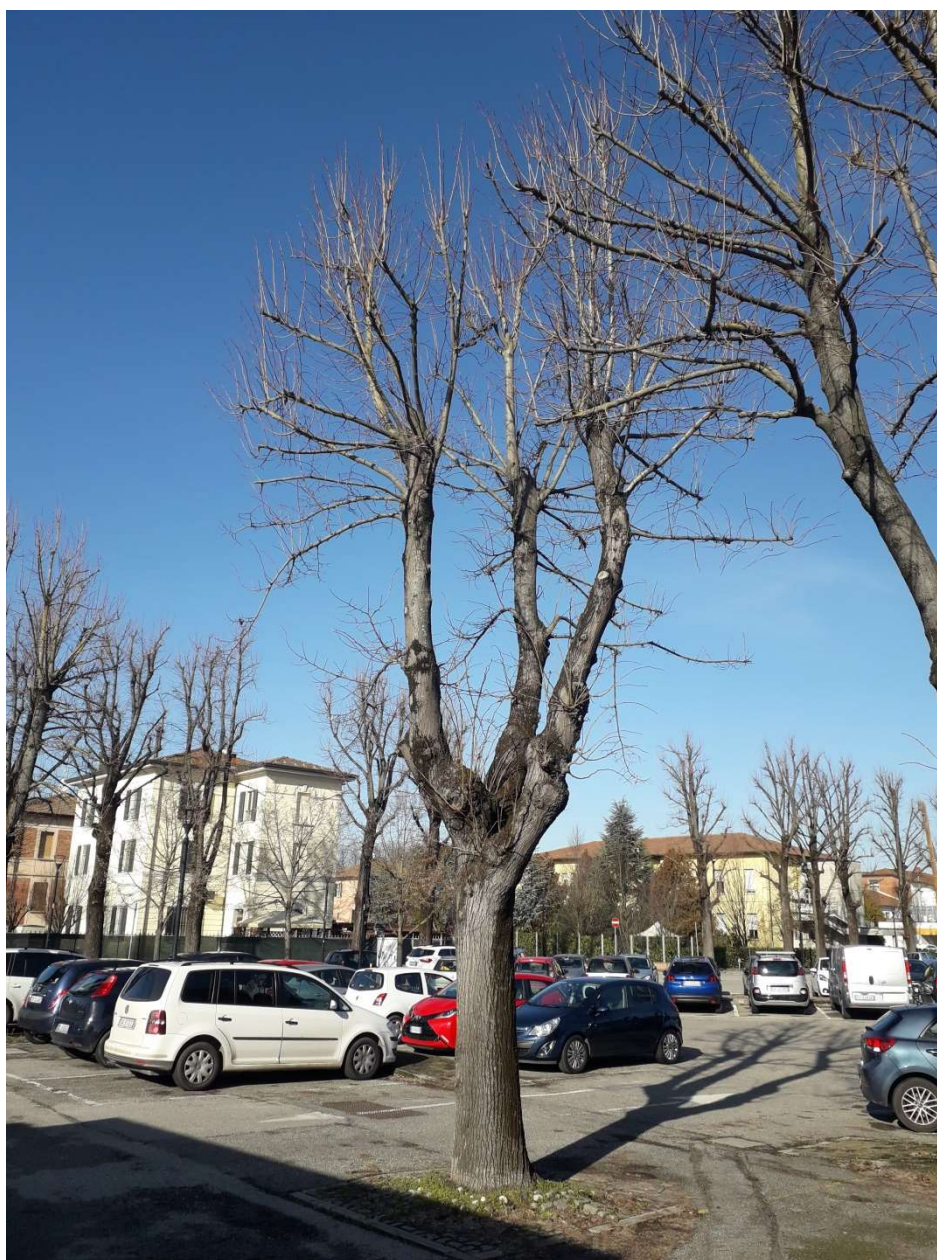
**Figura 5:** PS05

| Etichetta | Tipologia | Coord_x | Coord_y | Specie | Diametro (cm) | Altezza (m) | Stato fitosanitario | Foto | Trapianto | Note | Comune | Provincia | Norma | Compensazione | Interferenza | Abbattimento |
|---|---|---|---|---|---|---|---|---|---|---|---|---|--|---|---|---|
| PS05 | PS | 2232829 | 4950015 | <i>Tilia cordata</i> | 50 | 8 | Buono | PS05.jpg | No | | San Giorgio di Piano | BO | Tutelata secondo art.3 del "Regolamento del Verde" | 1:1 | sì | sì |

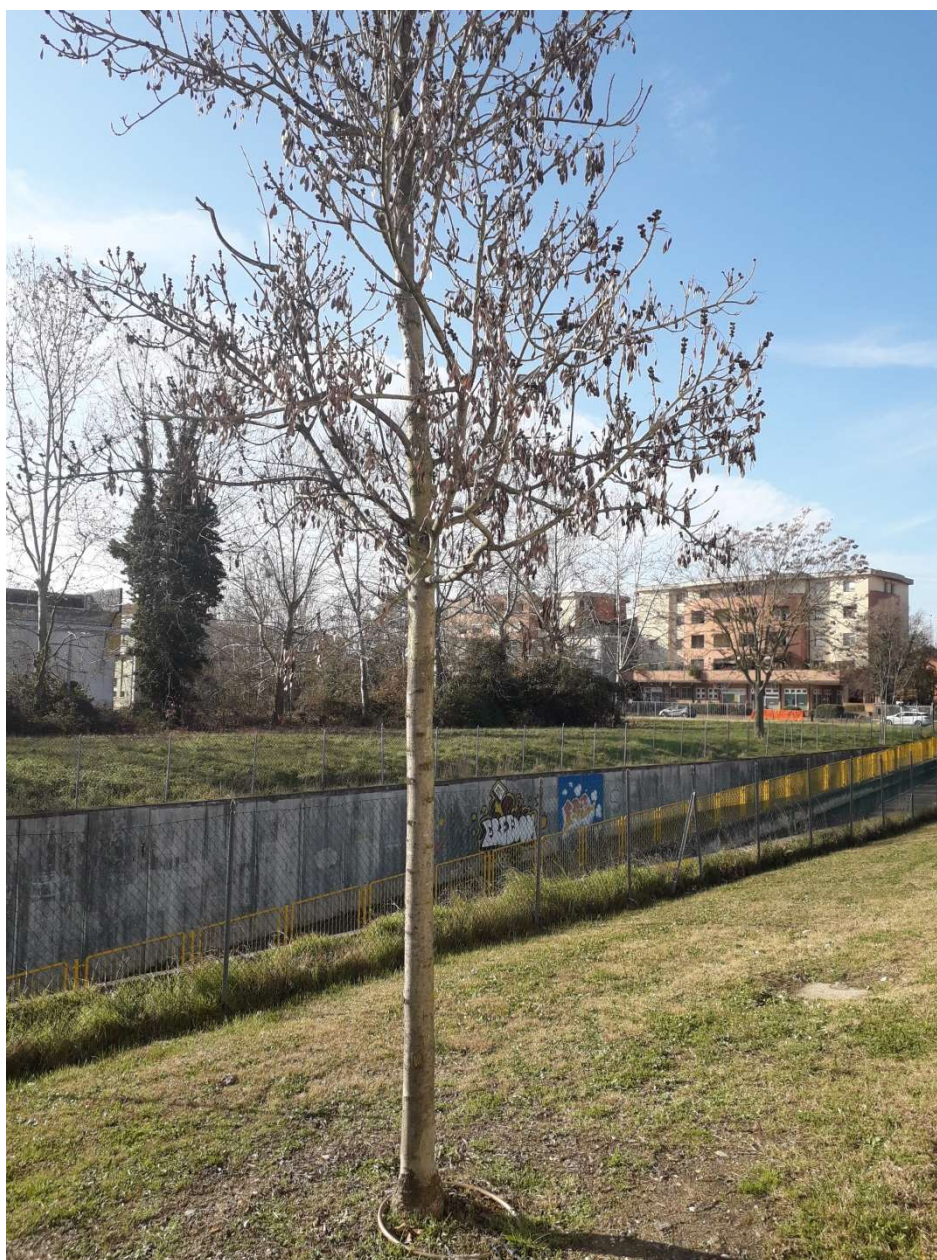
**Figura 6:** PS06

| Etichetta | Tipologia | Coord_x | Coord_y | Specie | Diametro (cm) | Altezza (m) | Stato fitosanitario | Foto | Trapianto | Note | Comune | Provincia | Norma | Compensazione | Interferenza | Abbattimento |
|---|---|---|---|---|---|---|---|---|---|---|---|---|--|---|---|---|
| PS06 | PS | 2232826 | 4950002 | <i>Fraxinus angustifolia</i> | 10 | 6 | Buono | PS06.jpg | | | San Giorgio di Piano | BO | Tutelata secondo art.3 del "Regolamento del Verde" | 1:1 | | |

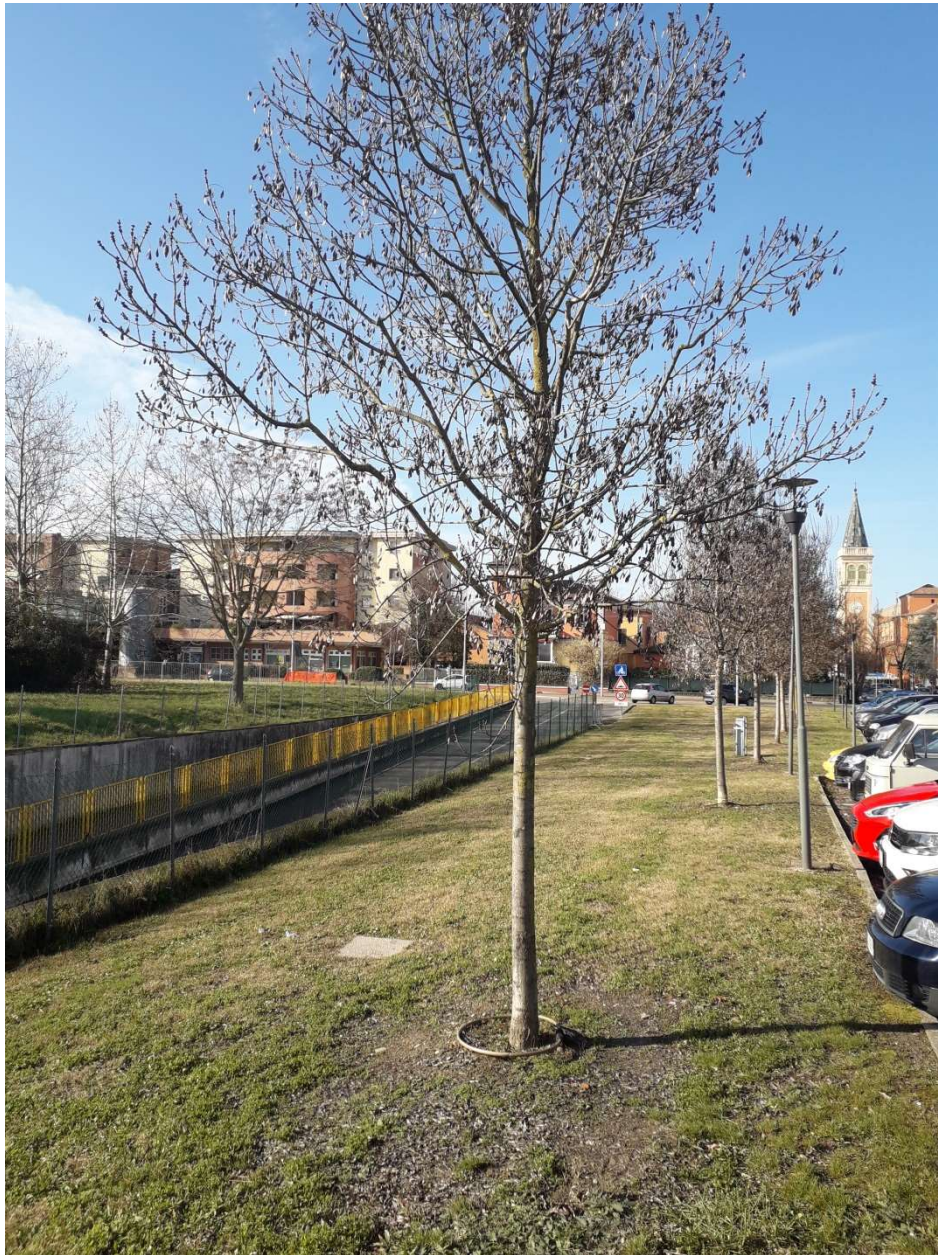
**Figura 7: PS07**

| Etichetta | Tipologia | Coord_x | Coord_y | Specie | Diametro (cm) | Altezza (m) | Stato fitosanitario | Foto | Trapianto | Note | Comune | Provincia | Norma | Compensazione | Interferenza | Abbattimento |
|---|---|---|---|---|---|---|---|---|---|---|---|---|--|---|---|---|
| PS07 | PS | 2232814 | 4950007 | <i>Fraxinus angustifolia</i> | 11 | 6 | Buono | PS07.jpg | | | San Giorgio di Piano | BO | Tutelata secondo art.3 del "Regolamento del Verde" | 1:1 | | |

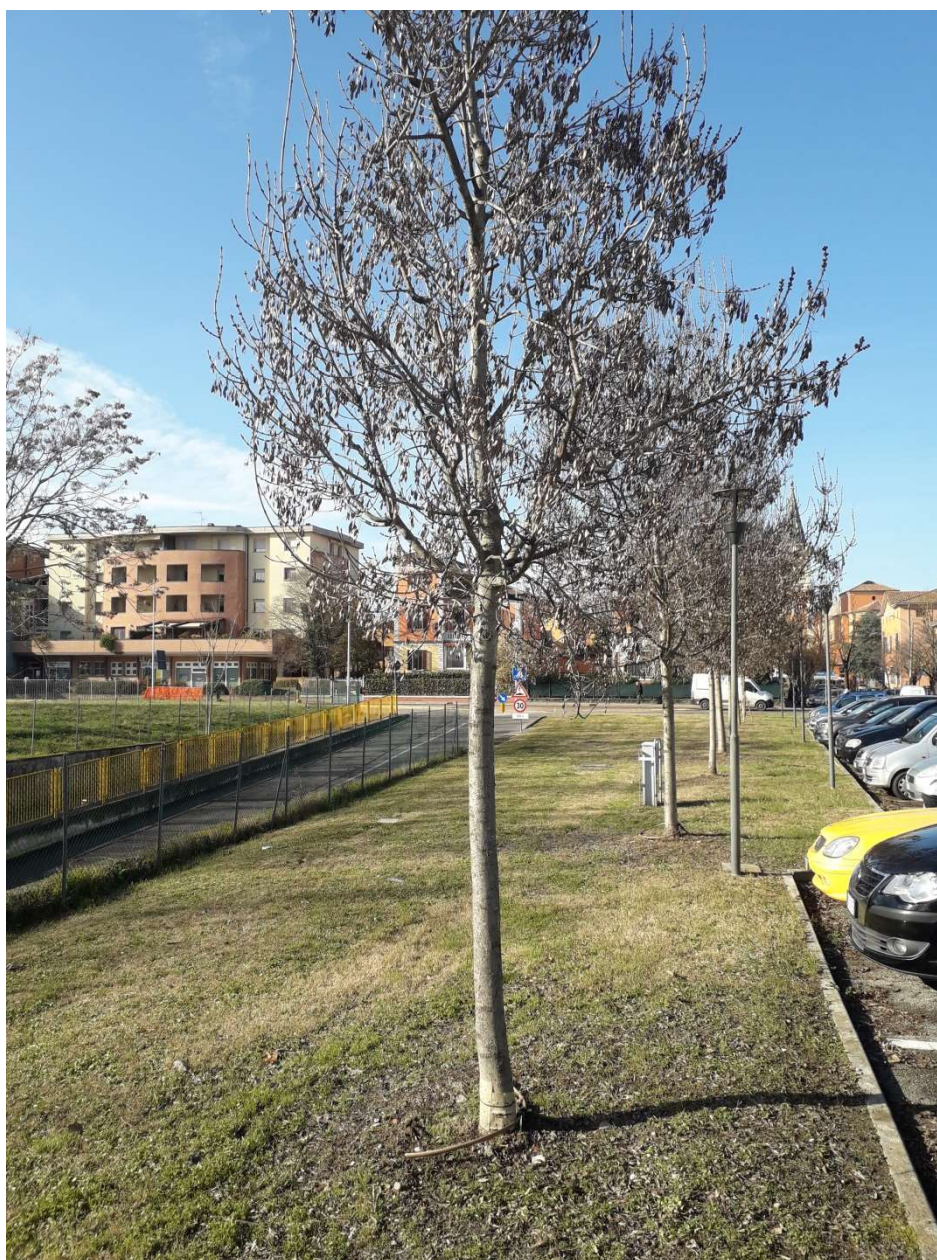
**Figura 8:** PS08

| Etichetta | Tipologia | Coord_x | Coord_y | Specie | Diametro (cm) | Altezza (m) | Stato fitosanitario | Foto | Trapianto | Note | Comune | Provincia | Norma | Compensazione | Interferenza | Abbattimento |
|---|---|---|---|---|---|---|---|---|---|---|---|---|--|---|---|---|
| PS08 | PS | 2232804 | 4950011 | <i>Fraxinus angustifolia</i> | 11 | 7 | Buono | PS08.jpg | | | San Giorgio di Piano | BO | Tutelata secondo art.3 del "Regolamento del Verde" | 1:1 | | |

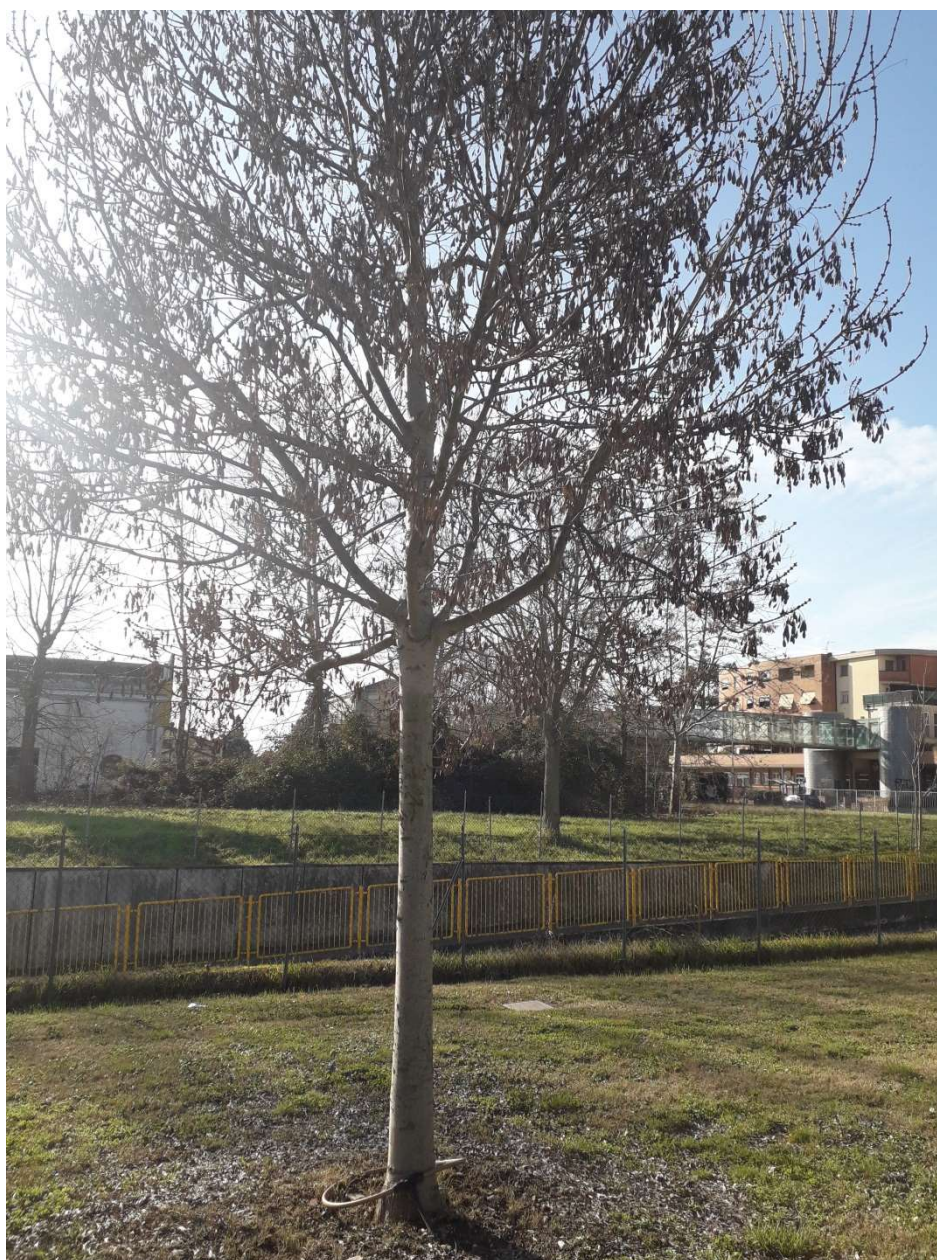
**Figura 9:** PS09

| Etichetta | Tipologia | Coord_x | Coord_y | Specie | Diametro (cm) | Altezza (m) | Stato fitosanitario | Foto | Trapianto | Note | Comune | Provincia | Norma | Compensazione | Interferenza | Abbattimento |
|---|---|---|---|---|---|---|---|---|---|---|---|---|--|---|---|---|
| PS09 | PS | 2232796 | 4950015 | <i>Fraxinus angustifolia</i> | 13 | 7 | Buono | PS09.jpg | | | San Giorgio di Piano | BO | Tutelata secondo art.3 del "Regolamento del Verde" | 1:1 | | |

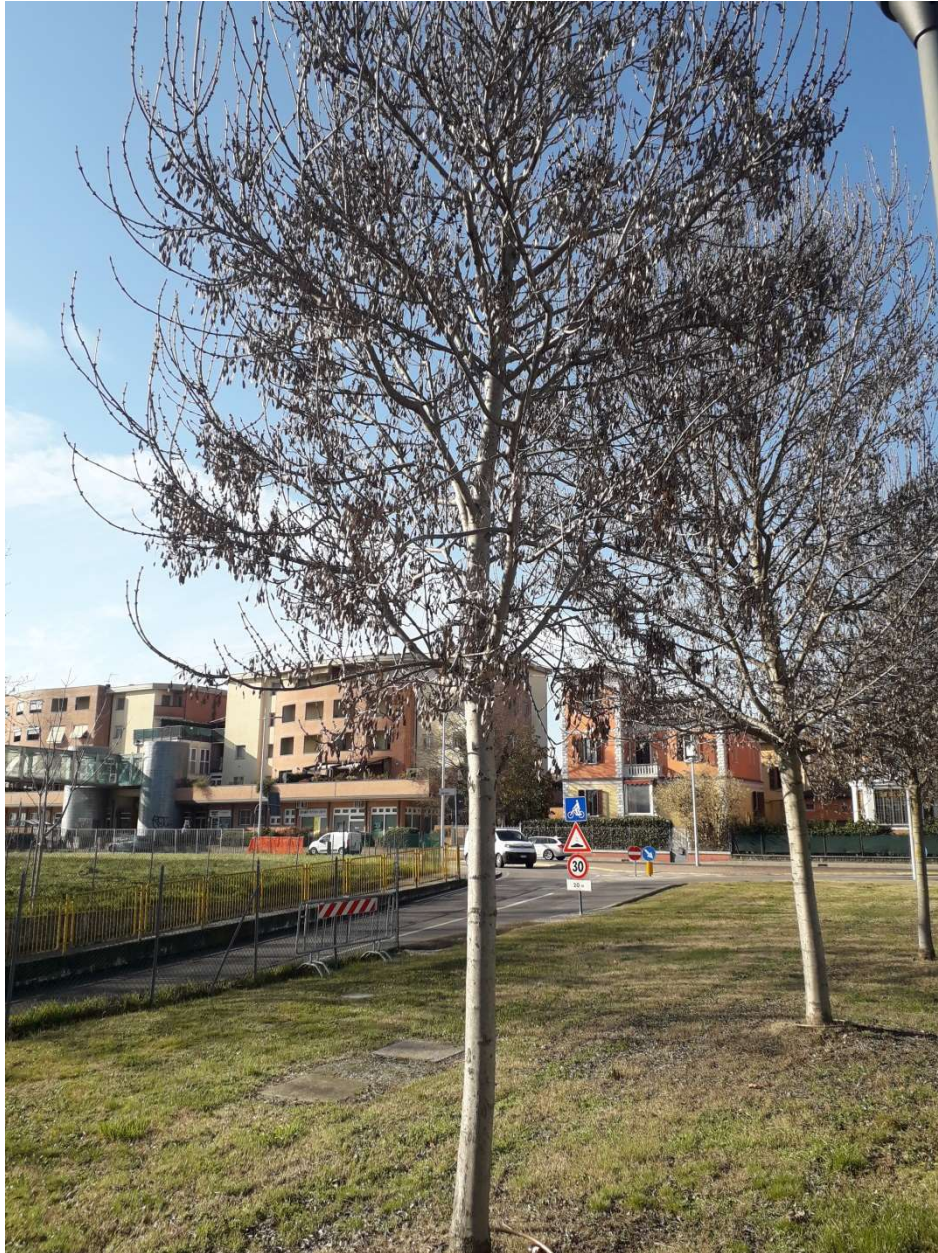
**Figura 10:** PS10

| Etichetta | Tipologia | Coord_x | Coord_y | Specie | Diametro (cm) | Altezza (m) | Stato fitosanitario | Foto | Trapianto | Note | Comune | Provincia | Norma | Compensazione | Interferenza | Abbattimento |
|---|---|---|---|---|---|---|---|---|---|---|---|---|--|---|---|---|
| PS10 | PS | 2232787 | 4950018 | <i>Fraxinus angustifolia</i> | 13 | 6 | Buono | PS10.jpg | | | San Giorgio di Piano | BO | Tutelata secondo art.3 del "Regolamento del Verde" | 1:1 | | |

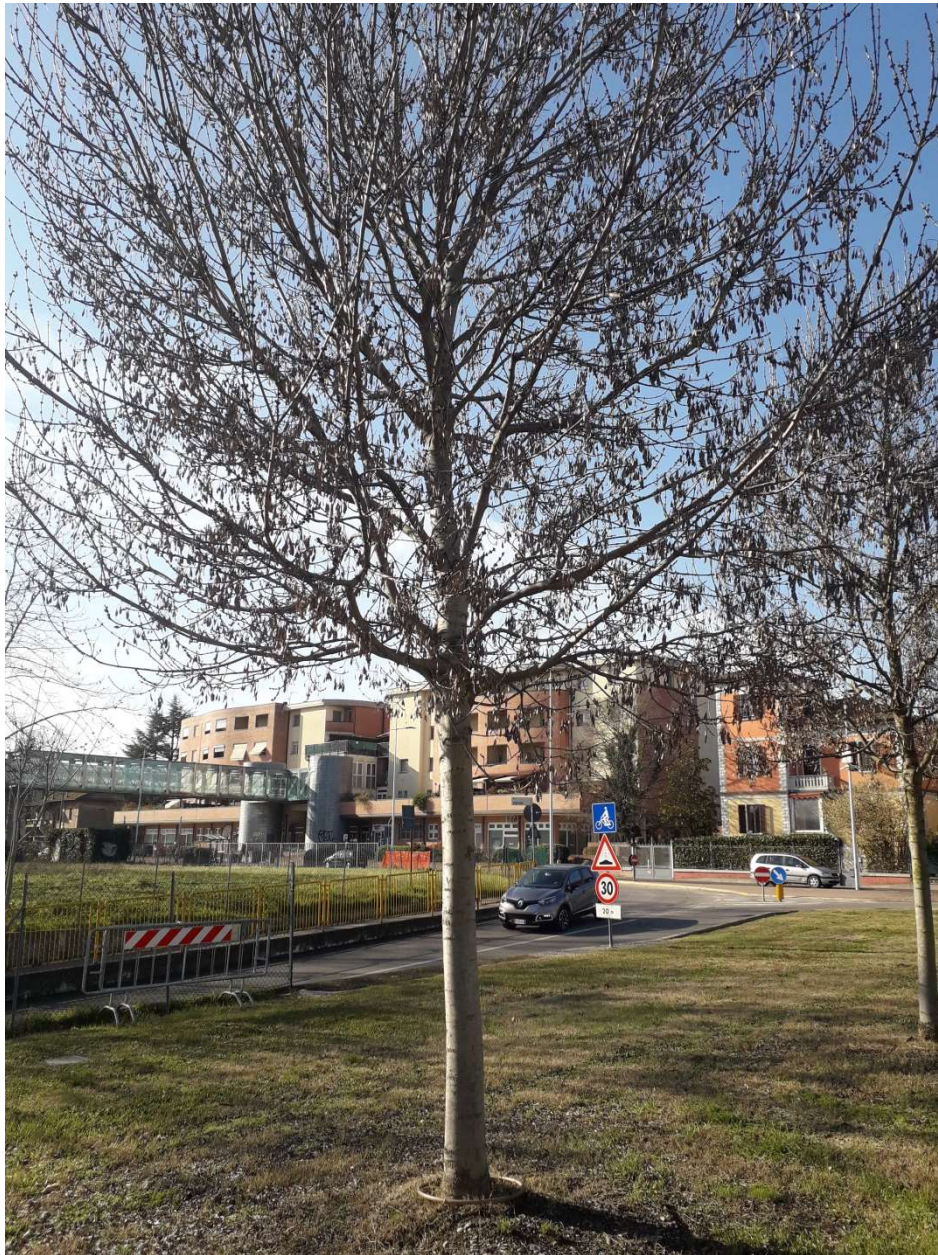
**Figura 11: PS11**

| Etichetta | Tipologia | Coord_x | Coord_y | Specie | Diametro (cm) | Altezza (m) | Stato fitosanitario | Foto | Trapianto | Note | Comune | Provincia | Norma | Compensazione | Interferenza | Abbattimento |
|---|---|---|---|---|---|---|---|---|---|---|---|---|--|---|---|---|
| PS11 | PS | 2232782 | 4950020 | <i>Fraxinus angustifolia</i> | 18 | 8 | Buono | PS11.jpg | | | San Giorgio di Piano | BO | Tutelata secondo art.3 del "Regolamento del Verde" | 1:1 | | |

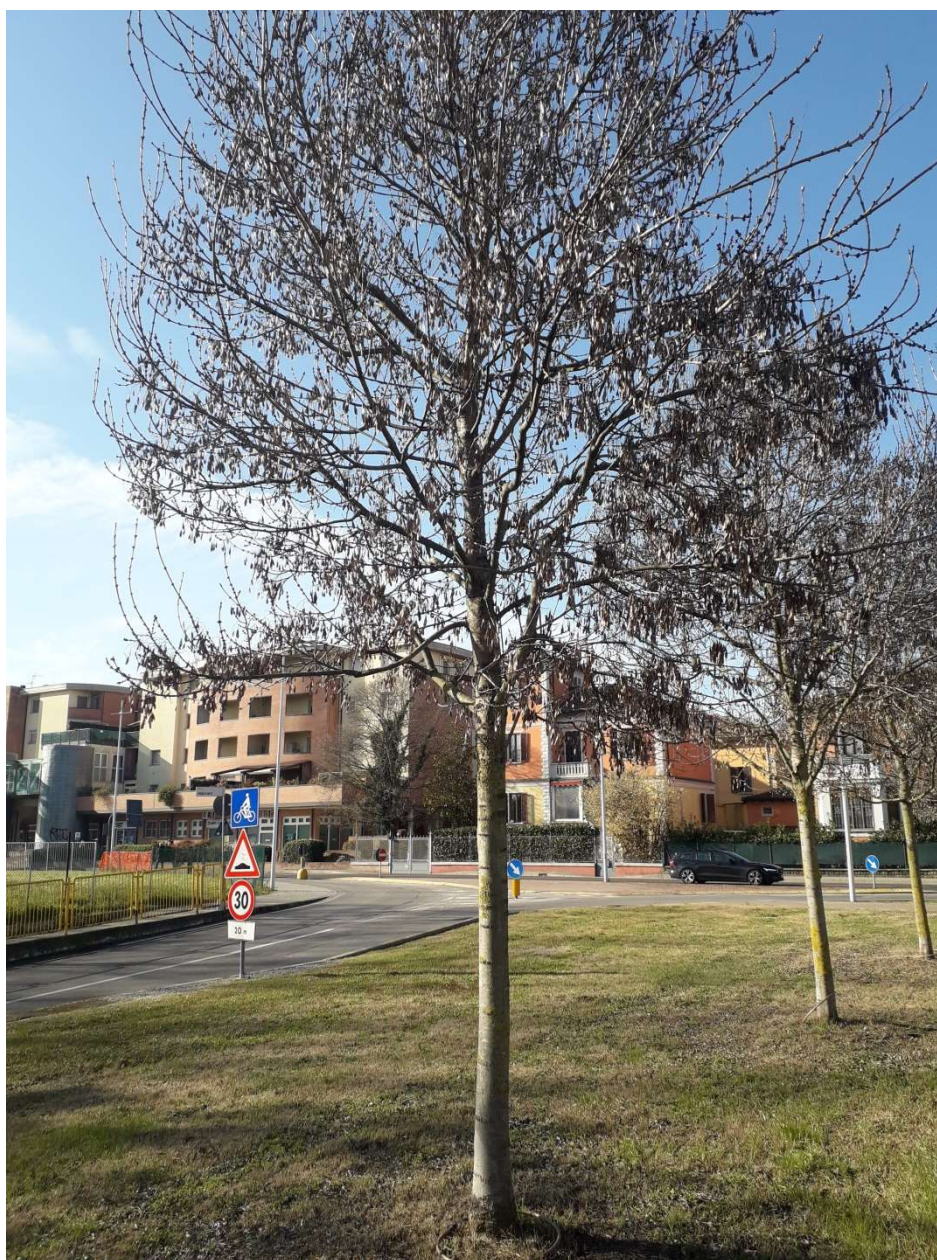
Figura 12: PS12

| Etichetta | Tipologia | Coord_x | Coord_y | Specie | Diametro (cm) | Altezza (m) | Stato fitosanitario | Foto | Trapianto | Note | Comune | Provincia | Norma | Compensazione | Interferenza | Abbattimento |
|---|---|---|---|---|---|---|---|---|---|---|---|---|--|---|---|---|
| PS12 | PS | 2232777 | 4950023 | <i>Fraxinus angustifolia</i> | 14 | 6 | Buono | PS12.jpg | | | San Giorgio di Piano | BO | Tutelata secondo art.3 del "Regolamento del Verde" | 1:1 | | |

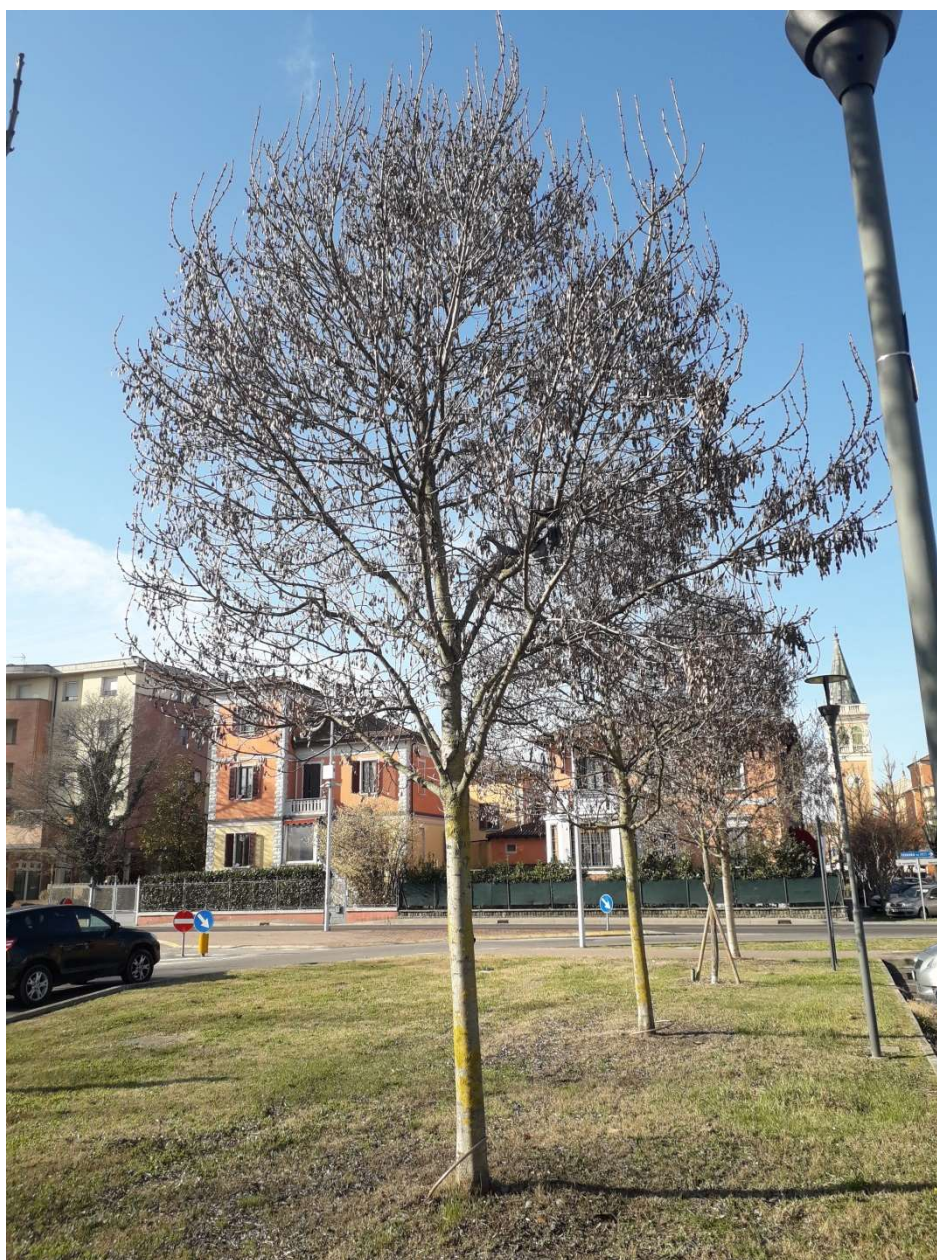
**Figura 13:** PS13

| Etichetta | Tipologia | Coord_x | Coord_y | Specie | Diametro (cm) | Altezza (m) | Stato fitosanitario | Foto | Trapianto | Note | Comune | Provincia | Norma | Compensazione | Interferenza | Abbattimento |
|---|---|---|---|---|---|---|---|---|---|---|---|---|--|---|---|---|
| PS13 | PS | 2232771 | 4950025 | <i>Fraxinus angustifolia</i> | 14 | 7 | Buono | PS13.jpg | No | | San Giorgio di Piano | BO | Tutelata secondo art.3 del "Regolamento del Verde" | 1:1 | sì | sì |

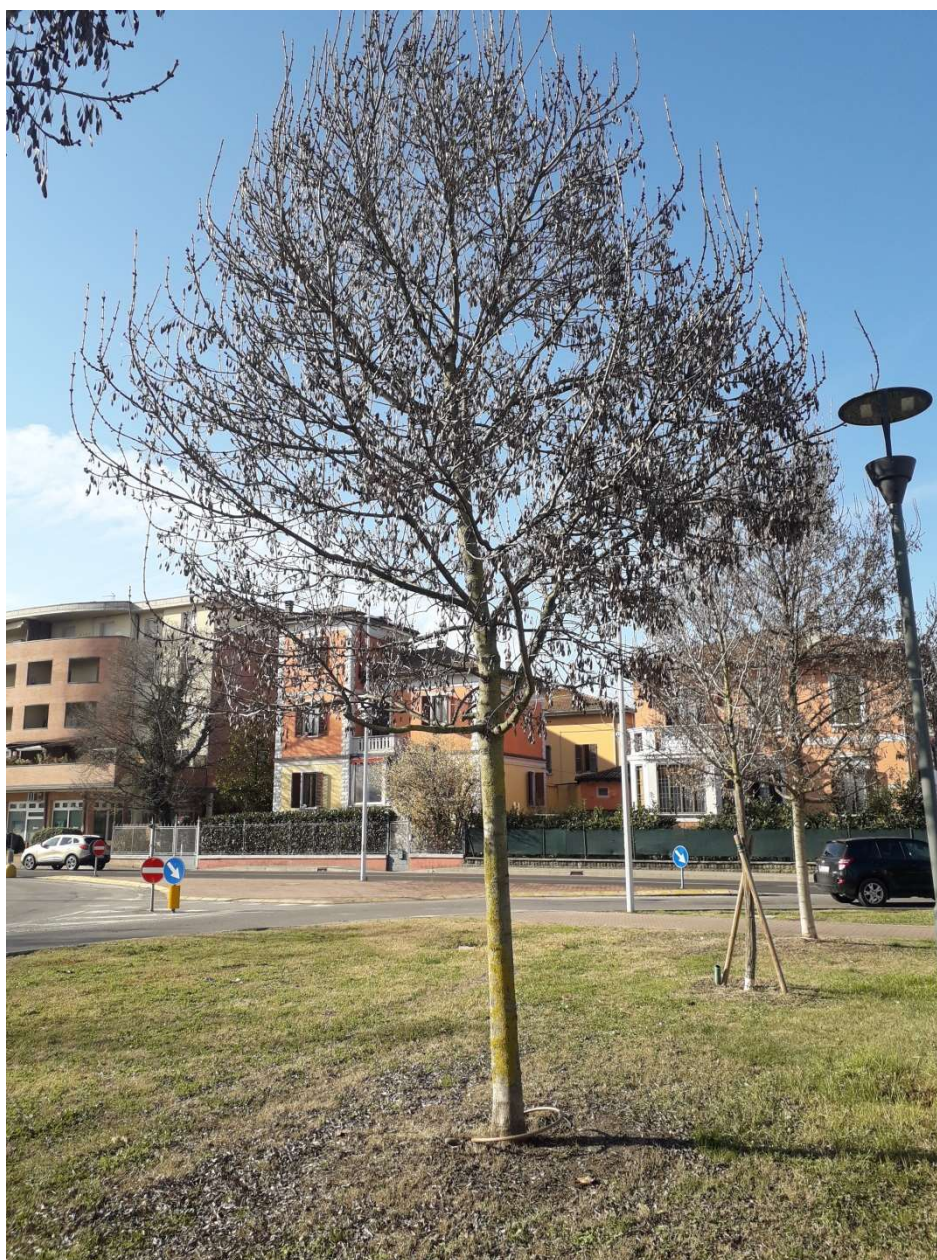
**Figura 14:** PS14

| Etichetta | Tipologia | Coord_x | Coord_y | Specie | Diametro (cm) | Altezza (m) | Stato fitosanitario | Foto | Trapianto | Note | Comune | Provincia | Norma | Compensazione | Interferenza | Abbattimento |
|---|---|---|---|---|---|---|---|---|---|---|---|---|--|---|---|---|
| PS14 | PS | 2232766 | 4950027 | <i>Fraxinus angustifolia</i> | 14 | 6 | Buono | PS14.jpg | No | | San Giorgio di Piano | BO | Tutelata secondo art.3 del "Regolamento del Verde" | 1:1 | sì | sì |

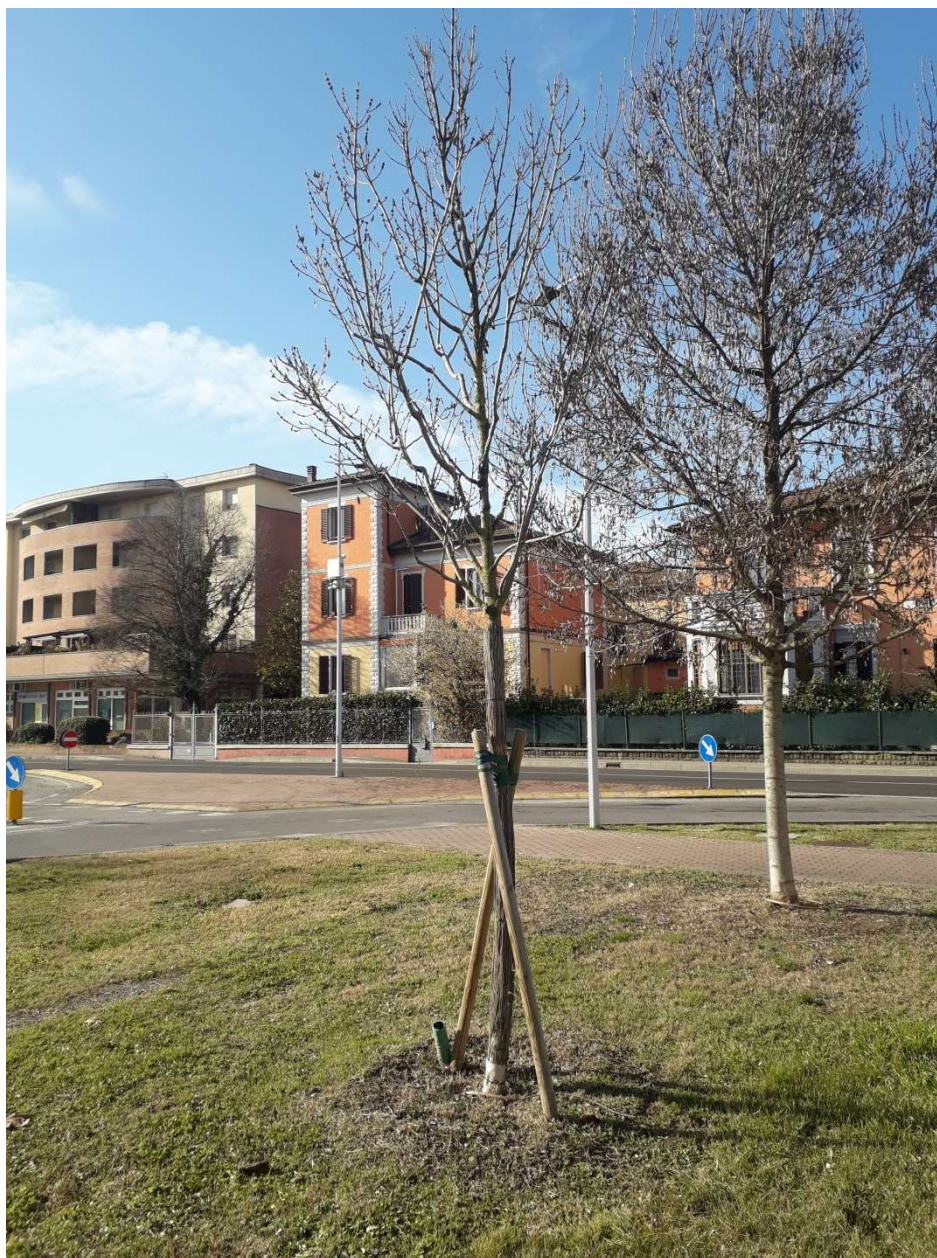
**Figura 15:** PS15

| Etichetta | Tipologia | Coord_x | Coord_y | Specie | Diametro (cm) | Altezza (m) | Stato fitosanitario | Foto | Trapianto | Note | Comune | Provincia | Norma | Compensazione | Interferenza | Abbattimento |
|---|---|---|---|---|---|---|---|---|---|---|---|---|--|---|---|---|
| PS15 | PS | 2232760 | 4950030 | <i>Fraxinus angustifolia</i> | 8 | 5 | Buono | PS15.jpg | Sì | Nuovo impianto | San Giorgio di Piano | BO | Non tutelata | | sì | sì |

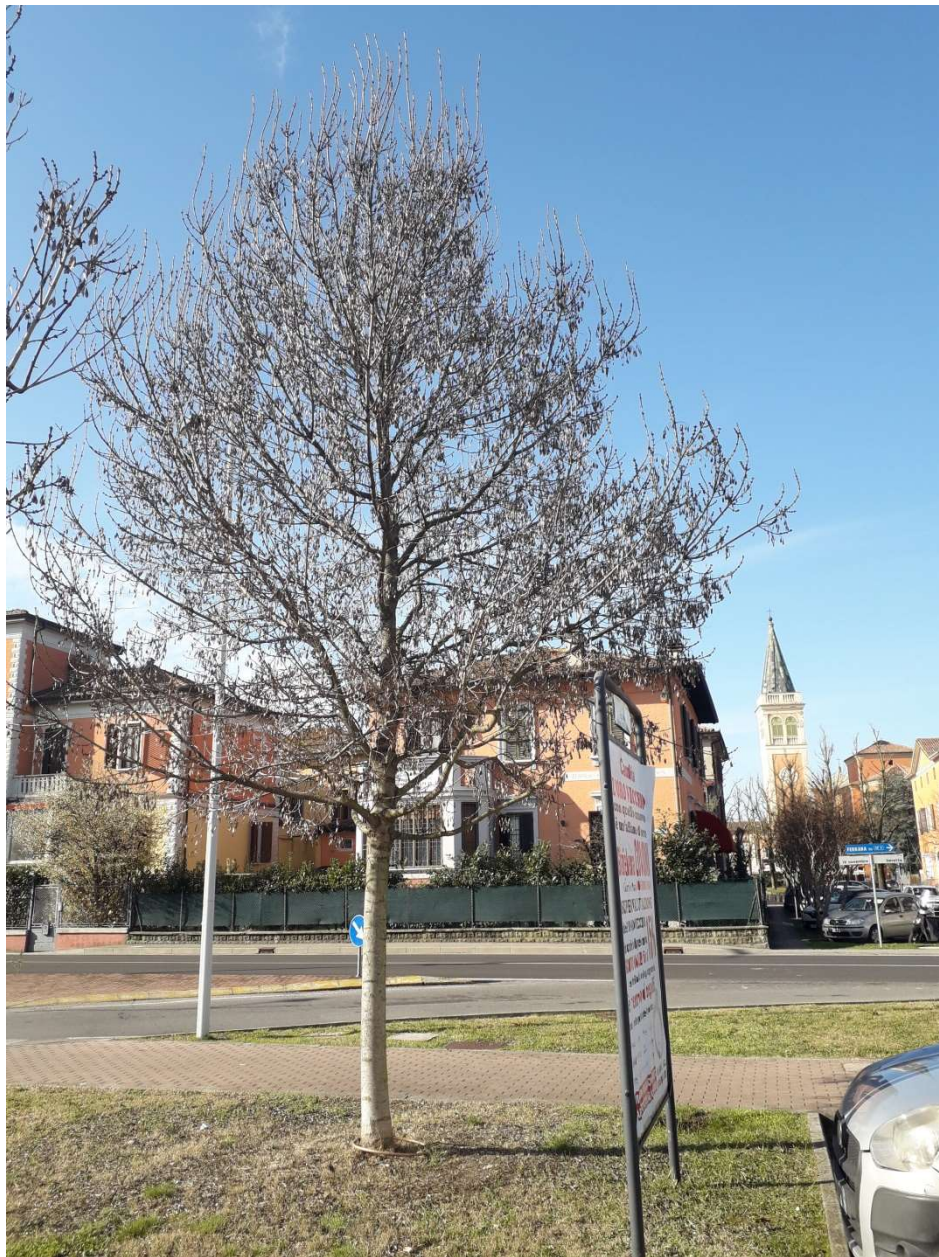
**Figura 16:** PS16

| Etichetta | Tipologia | Coord_x | Coord_y | Specie | Diametro (cm) | Altezza (m) | Stato fitosanitario | Foto | Trapianto | Note | Comune | Provincia | Norma | Compensazione | Interferenza | Abbattimento |
|---|---|---|---|---|---|---|---|---|---|---|---|---|--|---|---|---|
| PS16 | PS | 2232756 | 4950032 | <i>Fraxinus angustifolia</i> | 16 | 7 | Buono | PS16.jpg | No | | San Giorgio di Piano | BO | Tutelata secondo art.3 del "Regolamento del Verde" | 1:1 | sì | sì |

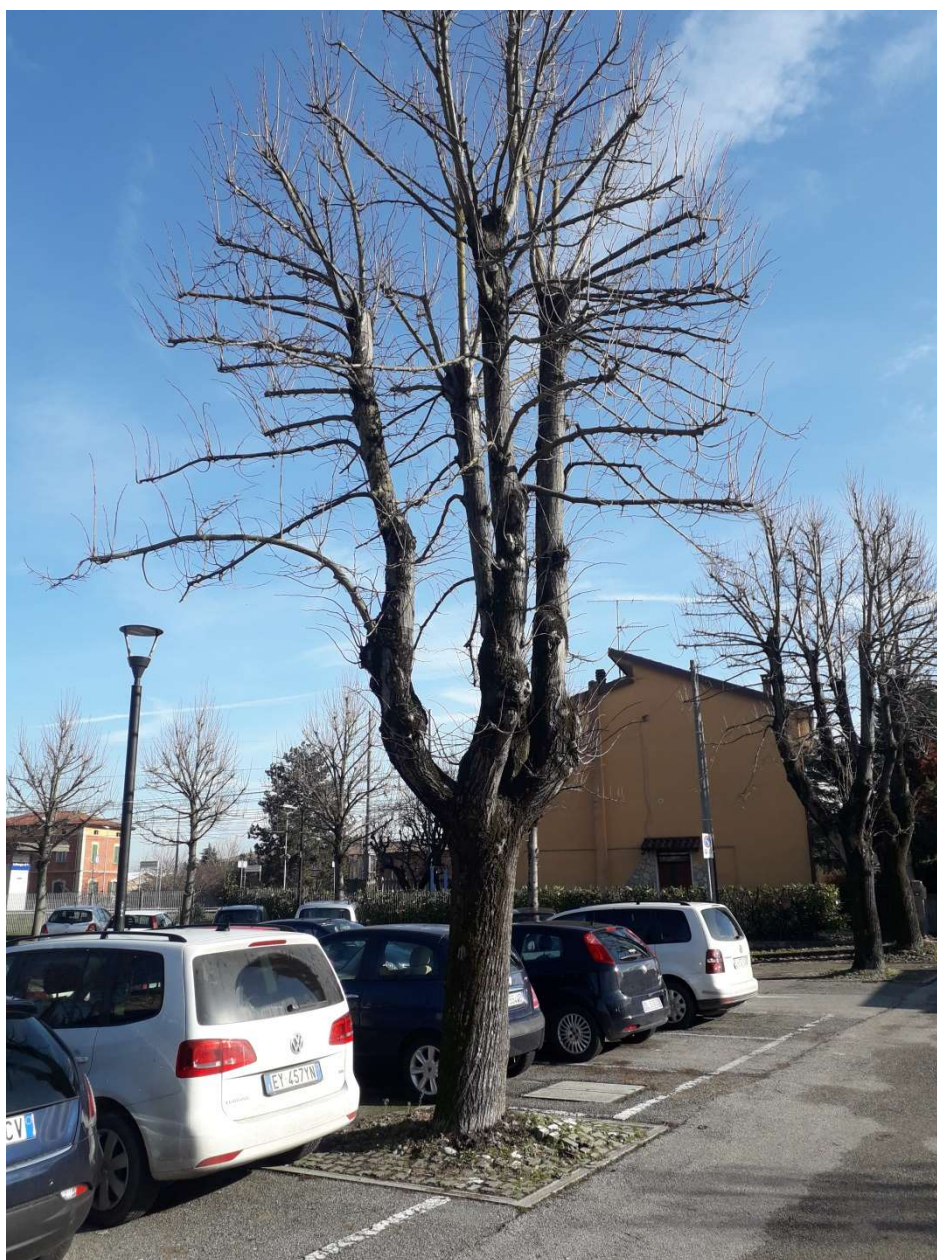
Figura 17: PS17.

| Etichetta | Tipologia | Coord_x | Coord_y | Specie | Diametro (cm) | Altezza (m) | Stato fitosanitario | Foto | Trapianto | Note | Comune | Provincia | Norma | Compensazione | Interferenza | Abbattimento |
|---|---|---|---|---|---|---|---|---|---|---|---|---|--|---|---|---|
| PS17 | PS | 2232815 | 4950021 | <i>Tilia cordata</i> | 48 | 10 | Buono | PS17.jpg | | | San Giorgio di Piano | BO | Tutelata secondo art.3 del "Regolamento del Verde" | 1:1 | sì | sì |
