## RIORGANIZZAZIONE DELLA VIABILITÀ DI ADDUZIONE ALL'ACCESSO NORD DELL'INTERPORTO DI BOLOGNA NEL COMUNE DI SAN GIORGIO DI PIANO

## PROGETTO DEFINITIVO

### ASPETTI AMBIENTALI CENSIMENTO VEGETAZIONALE

Relazione tecnico specialistica

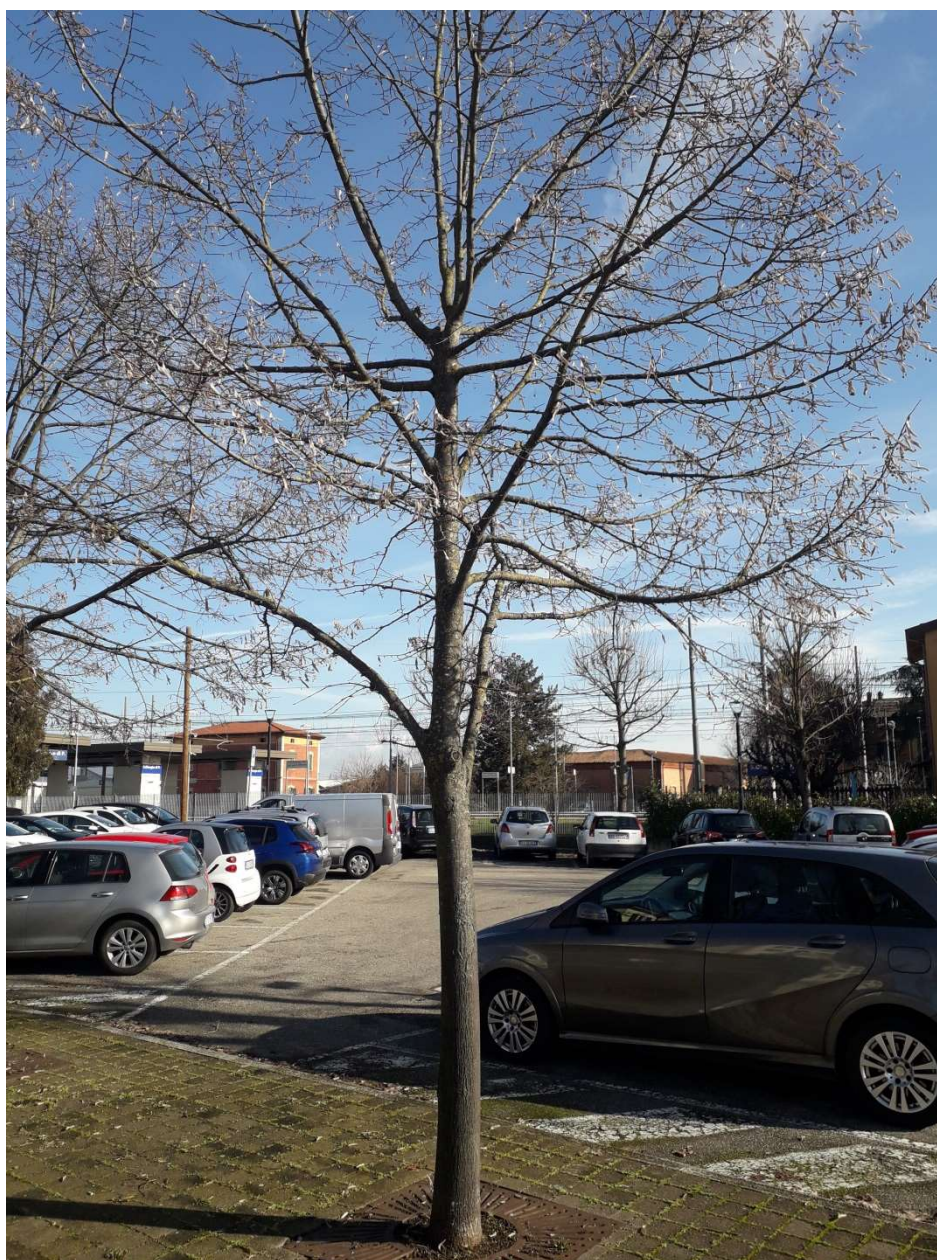
**Figura 18: PS18**

| Etichetta | Tipologia | Coord_x | Coord_y | Specie | Diametro (cm) | Altezza (m) | Stato fitosanitario | Foto | Trapianto | Note | Comune | Provincia | Norma | Compensazione | Interferenza | Abbattimento |
|---|---|---|---|---|---|---|---|---|---|---|---|---|--|---|---|---|
| PS18 | PS | 2232810 | 4950031 | <i>Tilia cordata</i> | 15 | 7 | Buono | PS18.jpg | No | | San Giorgio di Piano | BO | Tutelata secondo art.3 del "Regolamento del Verde" | 1:1 | sì | sì |

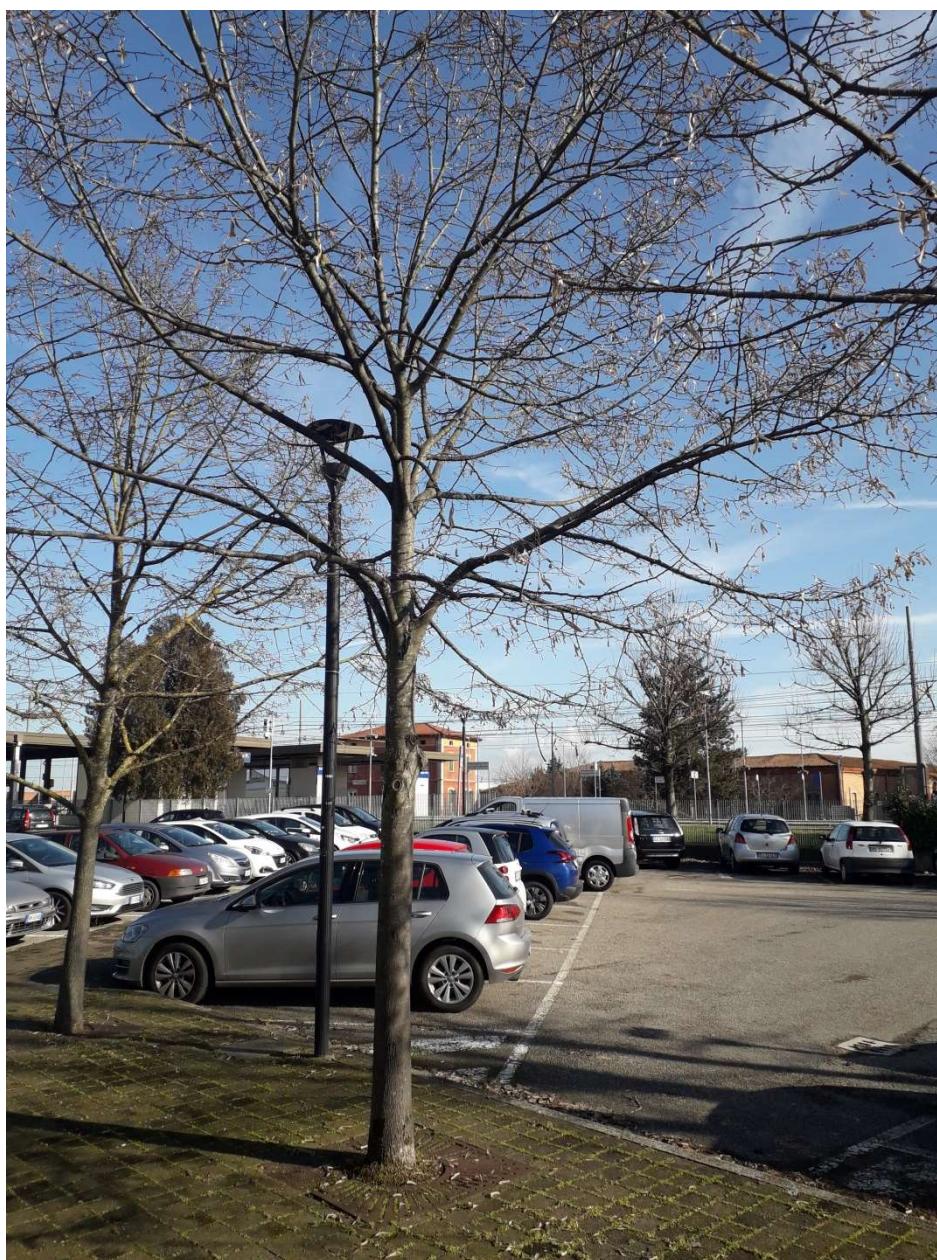
**Figura 19:** PS19

| Etichetta | Tipologia | Coord_x | Coord_y | Specie | Diametro (cm) | Altezza (m) | Stato fitosanitario | Foto | Trapianto | Note | Comune | Provincia | Norma | Compensazione | Interferenza | Abbattimento |
|---|---|---|---|---|---|---|---|---|---|---|---|---|--|---|---|---|
| PS19 | PS | 2232812 | 4950035 | <i>Tilia cordata</i> | 18 | 7 | Buono | PS19.jpg | No | | San Giorgio di Piano | BO | Tutelata secondo art.3 del "Regolamento del Verde" | 1:1 | sì | sì |

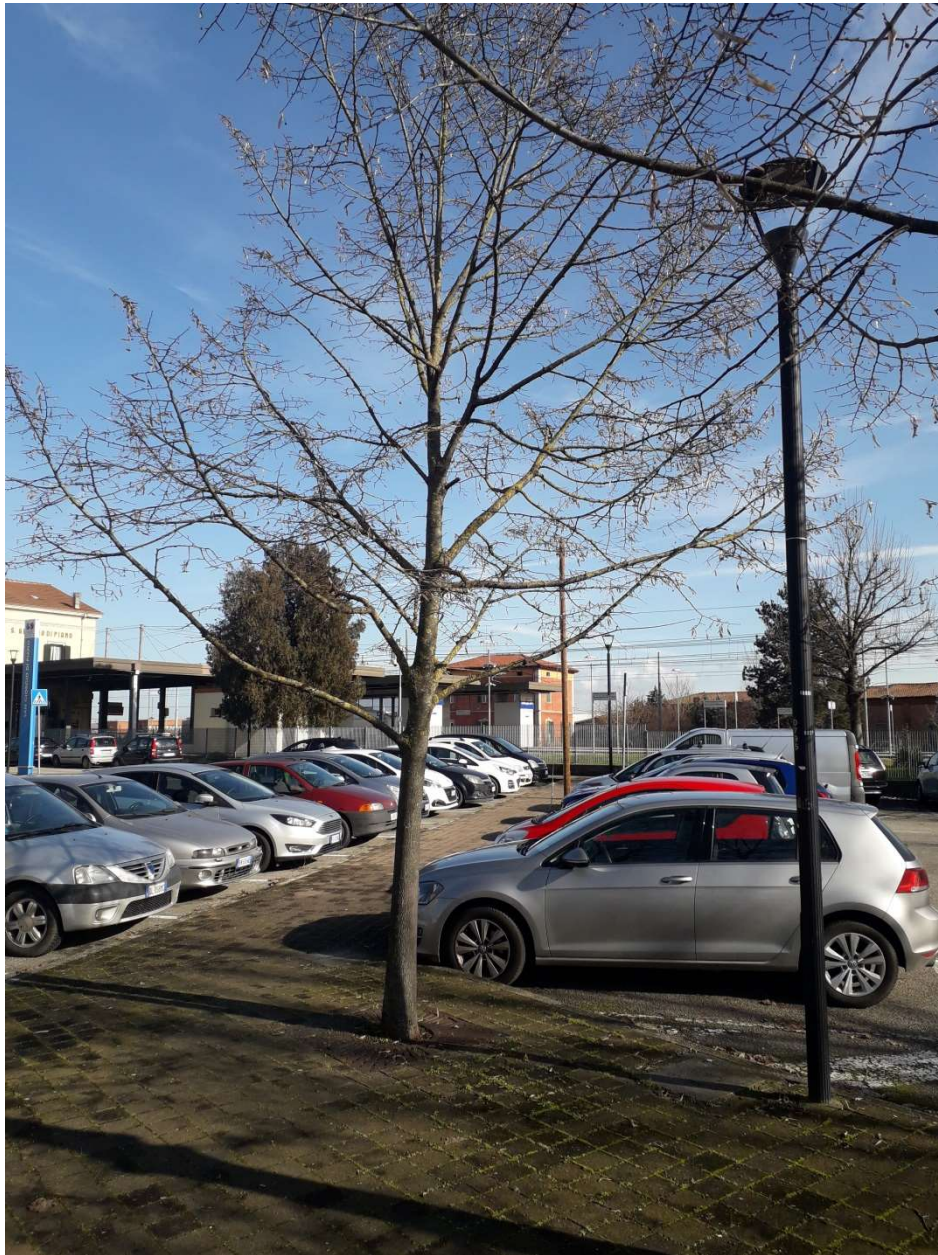
**Figura 20:** PS20

| Etichetta | Tipologia | Coord_x | Coord_y | Specie | Diametro (cm) | Altezza (m) | Stato fitosanitario | Foto | Trapianto | Note | Comune | Provincia | Norma | Compensazione | Interferenza | Abbattimento |
|---|---|---|---|---|---|---|---|---|---|---|---|---|--|---|---|---|
| PS20 | PS | 2232814 | 4950039 | <i>Tilia cordata</i> | 15 | 7 | Buono | PS20.jpg | No | | San Giorgio di Piano | BO | Tutelata secondo art.3 del "Regolamento del Verde" | 1:1 | sì | sì |

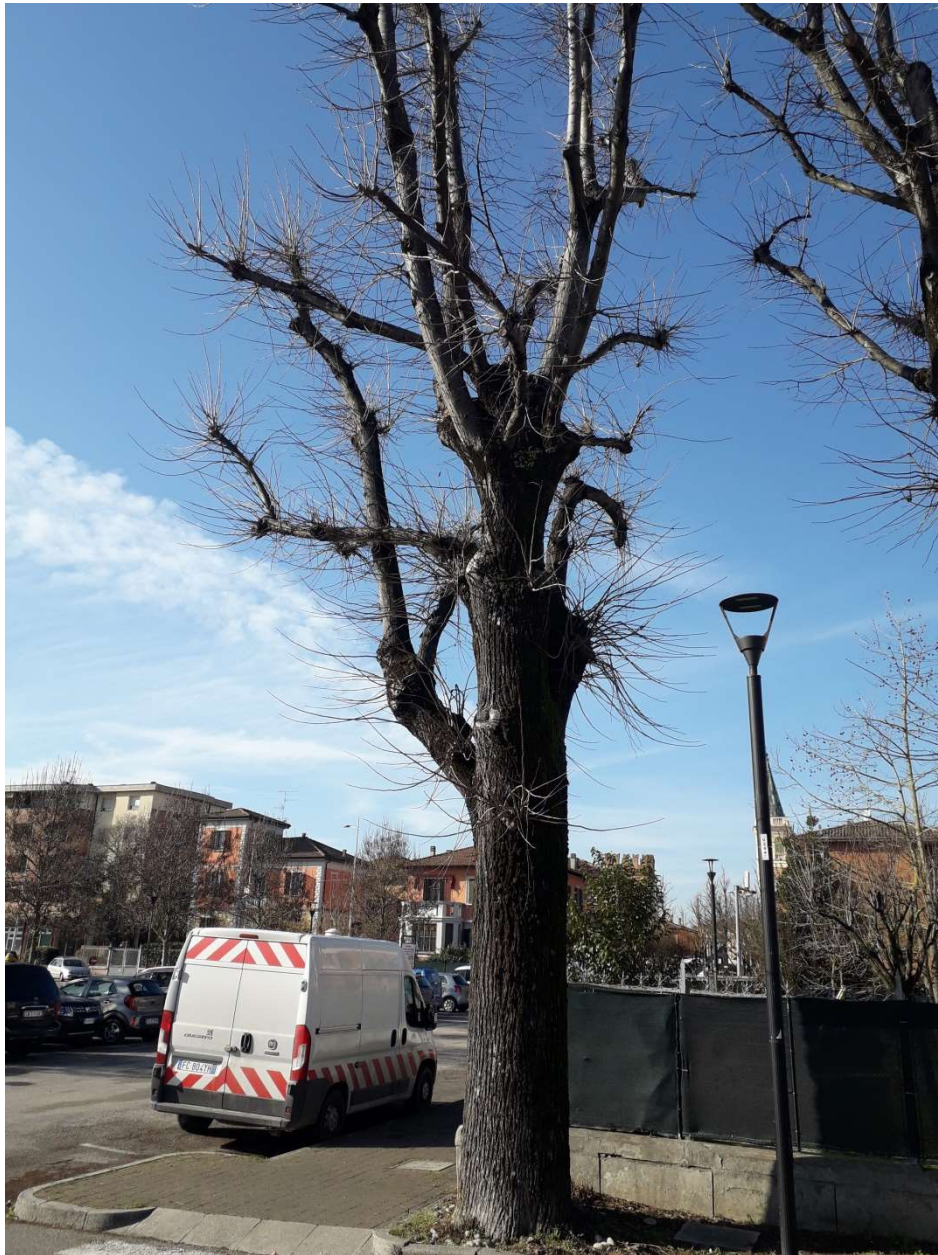
**Figura 21: PS21**

| Etichetta | Tipologia | Coord_x | Coord_y | Specie | Diametro (cm) | Altezza (m) | Stato fitosanitario | Foto | Trapianto | Note | Comune | Provincia | Norma | Compensazione | Interferenza | Abbattimento |
|---|---|---|---|---|---|---|---|---|---|---|---|---|--|---|---|---|
| PS21 | PS | 2232798 | 4950035 | <i>Tilia cordata</i> | 97 | 13 | Buono | PS21.jpg | No | | San Giorgio di Piano | BO | Tutelata secondo art.3 del "Regolamento del Verde" | 1:1 | sì | sì |

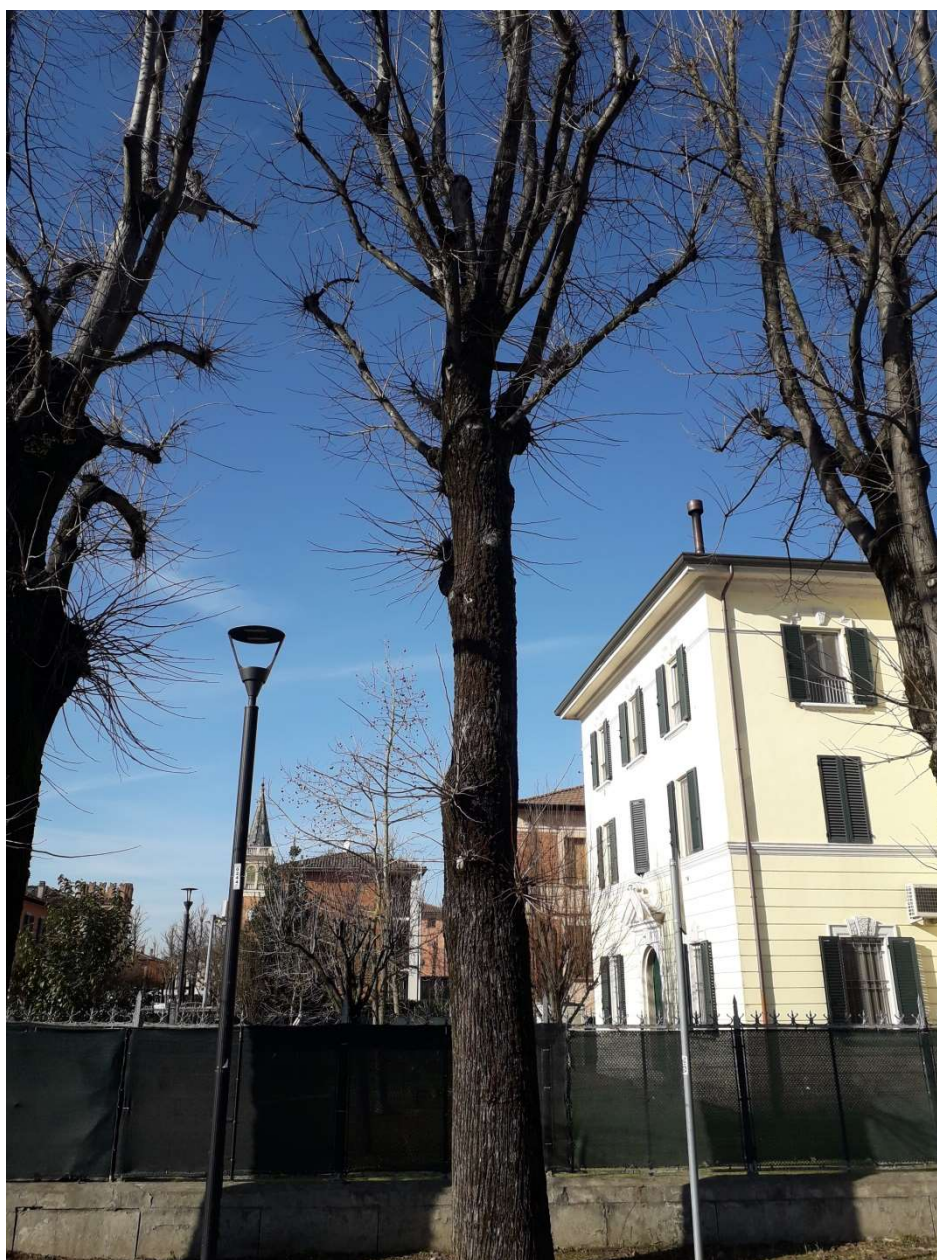
Figura 22: PS22

| Etichetta | Tipologia | Coord_x | Coord_y | Specie | Diametro (cm) | Altezza (m) | Stato fitosanitario | Foto | Trapianto | Note | Comune | Provincia | Norma | Compensazione | Interferenza | Abbattimento |
|---|---|---|---|---|---|---|---|---|---|---|---|---|--|---|---|---|
| PS22 | PS | 2232800 | 4950038 | <i>Tilia cordata</i> | 81 | 12 | Buono | PS22.jpg | | | San Giorgio di Piano | BO | Tutelata secondo art.3 del "Regolamento del Verde" | 1:1 | | |

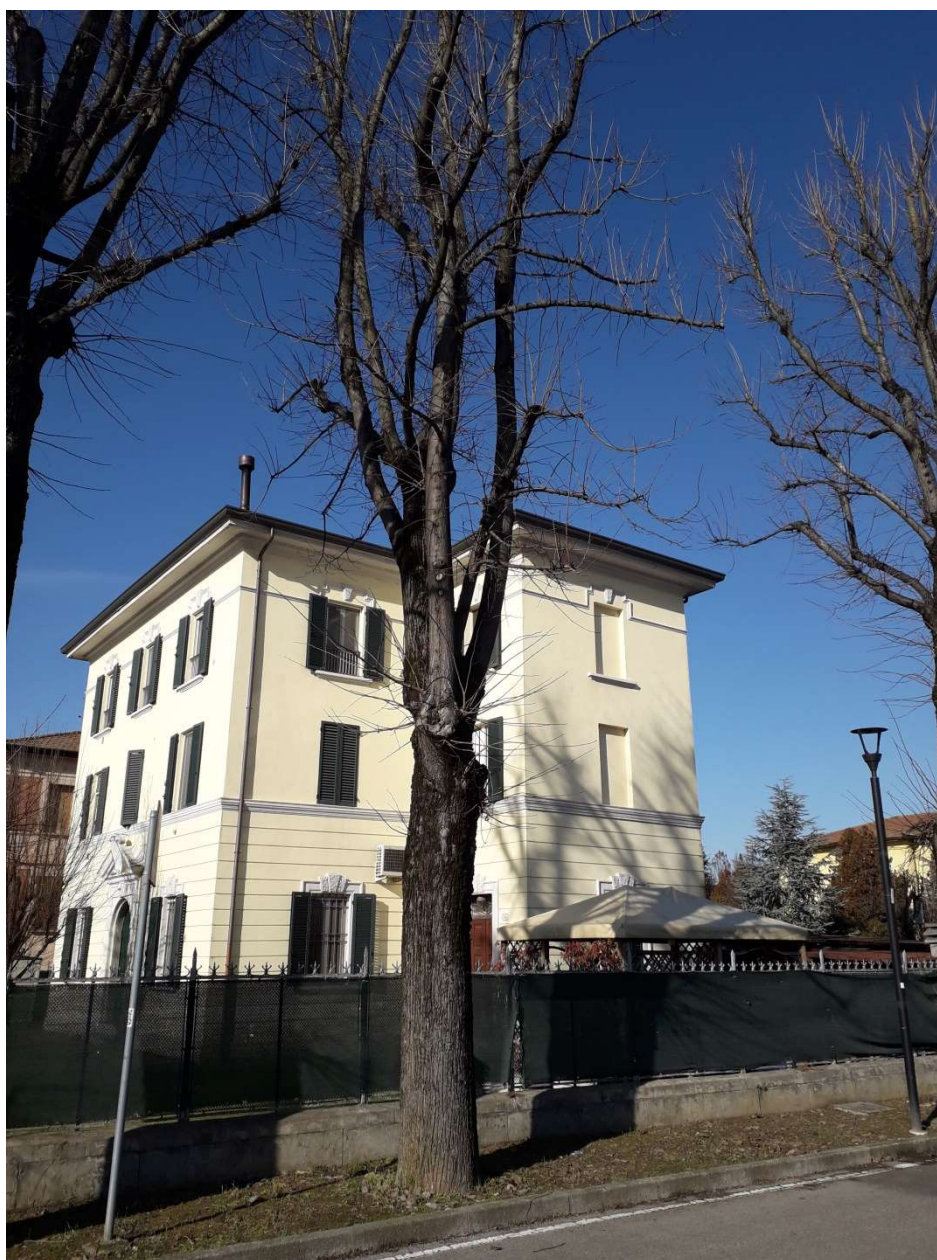
**Figura 23: PS23**

| Etichetta | Tipologia | Coord_x | Coord_y | Specie | Diametro (cm) | Altezza (m) | Stato fitosanitario | Foto | Trapianto | Note | Comune | Provincia | Norma | Compensazione | Interferenza | Abbattimento |
|---|---|---|---|---|---|---|---|---|---|---|---|---|--|---|---|---|
| PS23 | PS | 2232802 | 4950043 | <i>Tilia cordata</i> | 80 | 12 | Buono | PS23.jpg | | | San Giorgio di Piano | BO | Tutelata secondo art.3 del "Regolamento del Verde" | 1:1 | | |

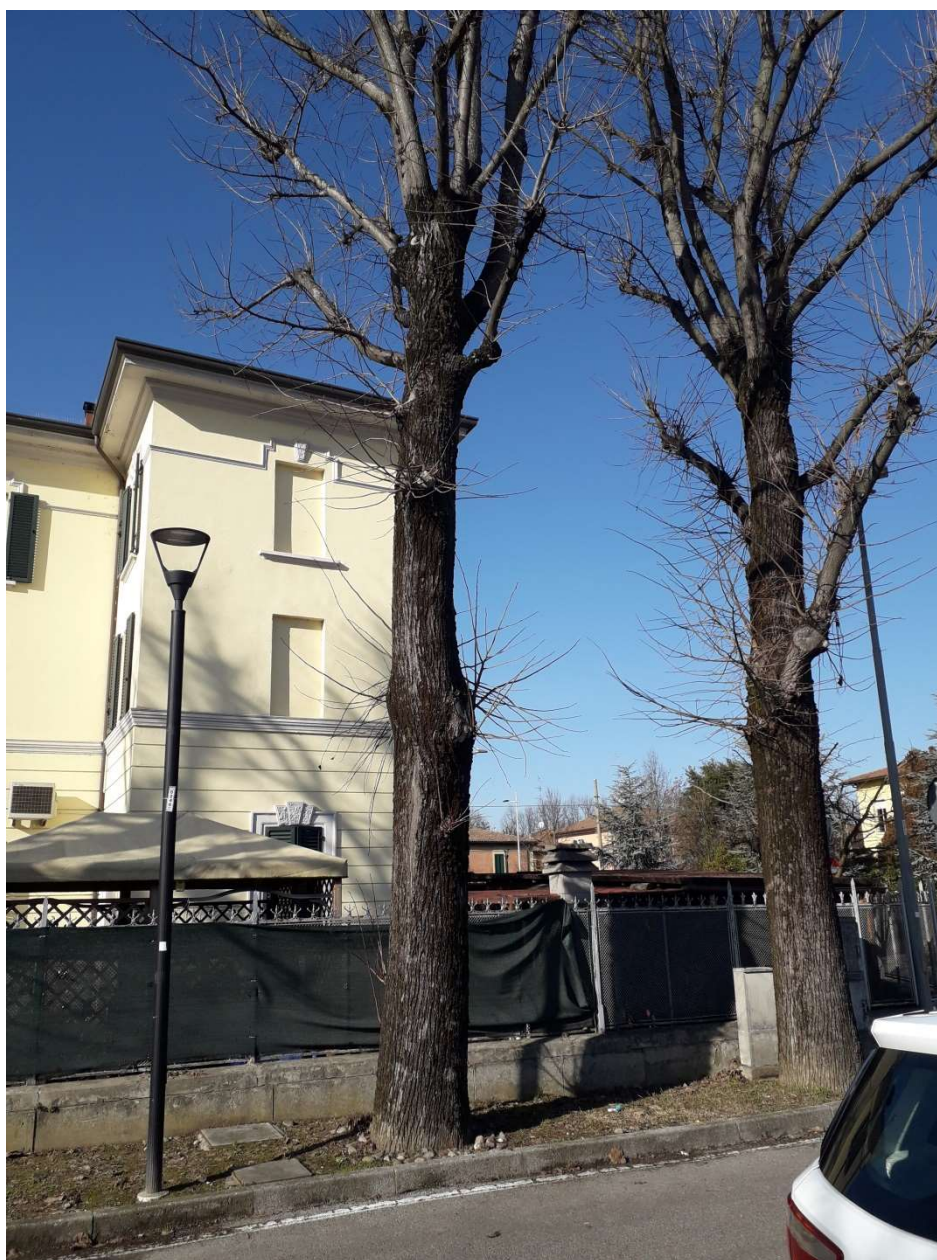
**Figura 24:** PS24

| Etichetta | Tipologia | Coord_x | Coord_y | Specie | Diametro (cm) | Altezza (m) | Stato fitosanitario | Foto | Trapianto | Note | Comune | Provincia | Norma | Compensazione | Interferenza | Abbattimento |
|---|---|---|---|---|---|---|---|---|---|---|---|---|--|---|---|---|
| PS24 | PS | 2232805 | 4950050 | <i>Tilia cordata</i> | 82 | 12 | Buono | PS24.jpg | | | San Giorgio di Piano | BO | Tutelata secondo art.3 del "Regolamento del Verde" | 1:1 | | |

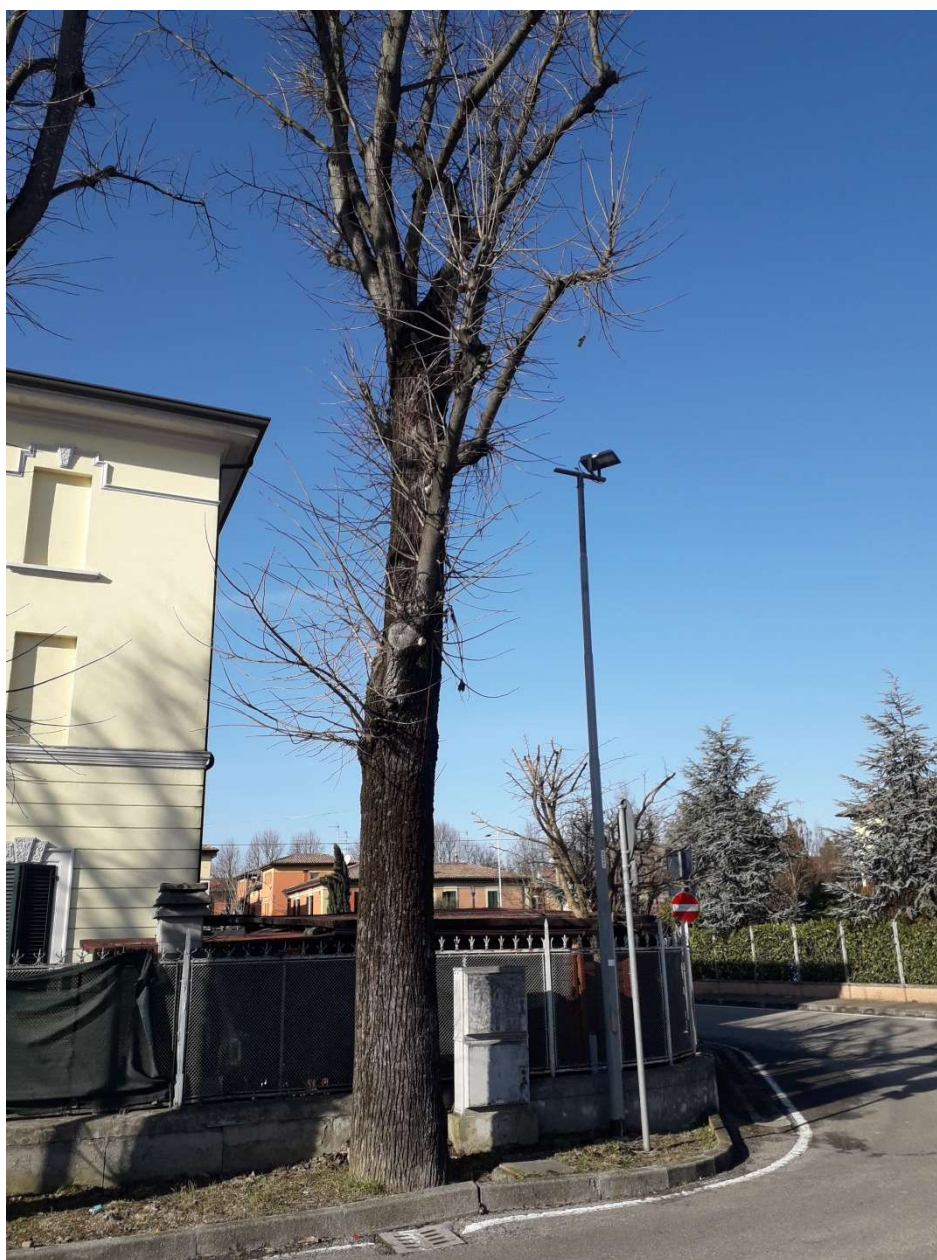
**Figura 25: PS25**

| Etichetta | Tipologia | Coord_x | Coord_y | Specie | Diametro (cm) | Altezza (m) | Stato fitosanitario | Foto | Trapianto | Note | Comune | Provincia | Norma | Compensazione | Interferenza | Abbattimento |
|---|---|---|---|---|---|---|---|---|---|---|---|---|--|---|---|---|
| PS25 | PS | 2232807 | 4950054 | <i>Tilia cordata</i> | 88 | 13 | Buono | PS25.jpg | | | San Giorgio di Piano | BO | Tutelata secondo art.3 del "Regolamento del Verde" | 1:1 | | |

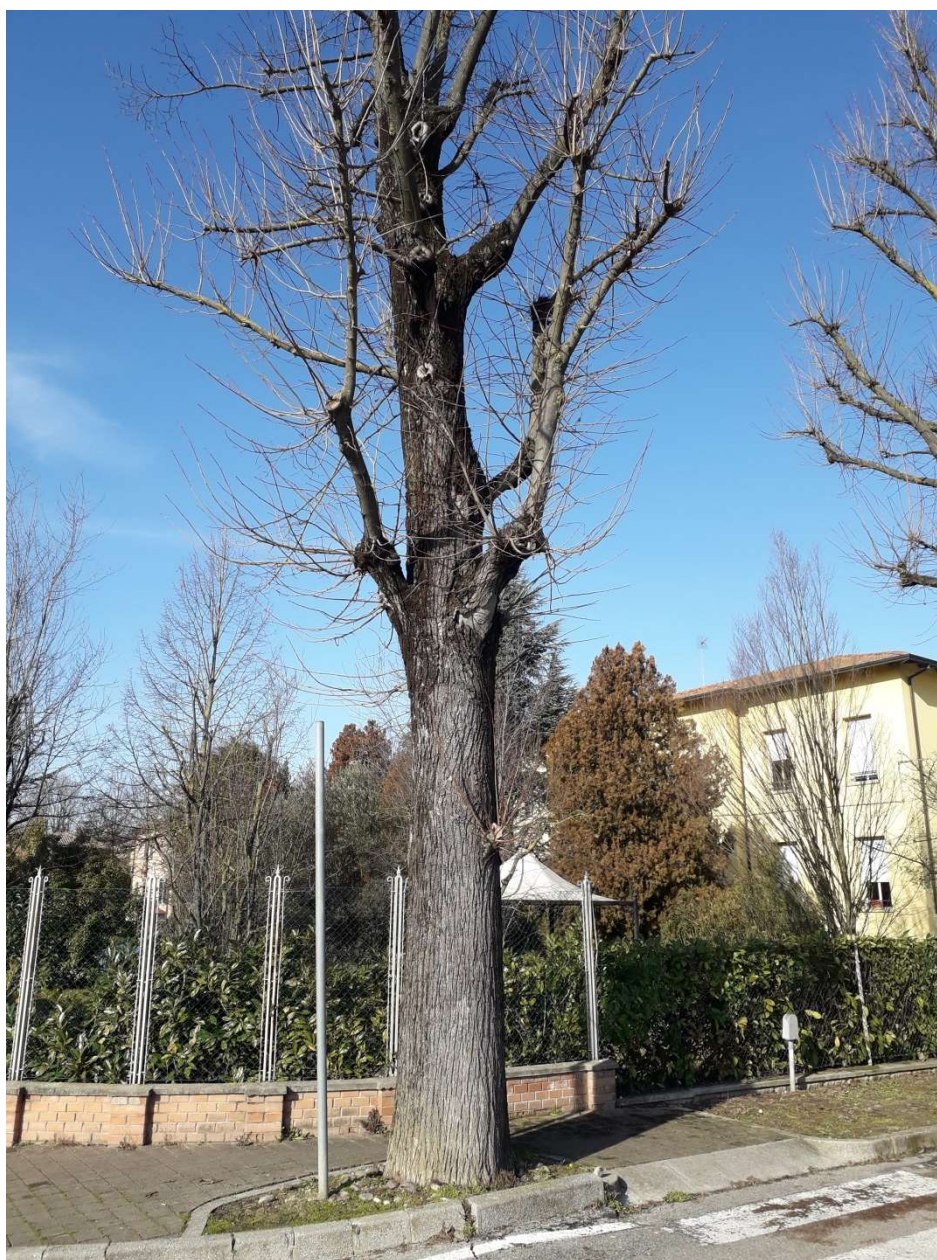
**Figura 26:** PS26

| Etichetta | Tipologia | Coord_x | Coord_y | Specie | Diametro (cm) | Altezza (m) | Stato fitosanitario | Foto | Trapianto | Note | Comune | Provincia | Norma | Compensazione | Interferenza | Abbattimento |
|---|---|---|---|---|---|---|---|---|---|---|---|---|--|---|---|---|
| PS26 | PS | 2232816 | 4950074 | <i>Tilia cordata</i> | 82 | 12 | Buono | PS26.jpg | No | | San Giorgio di Piano | BO | Tutelata secondo art.3 del "Regolamento del Verde" | 1:1 | sì | sì |

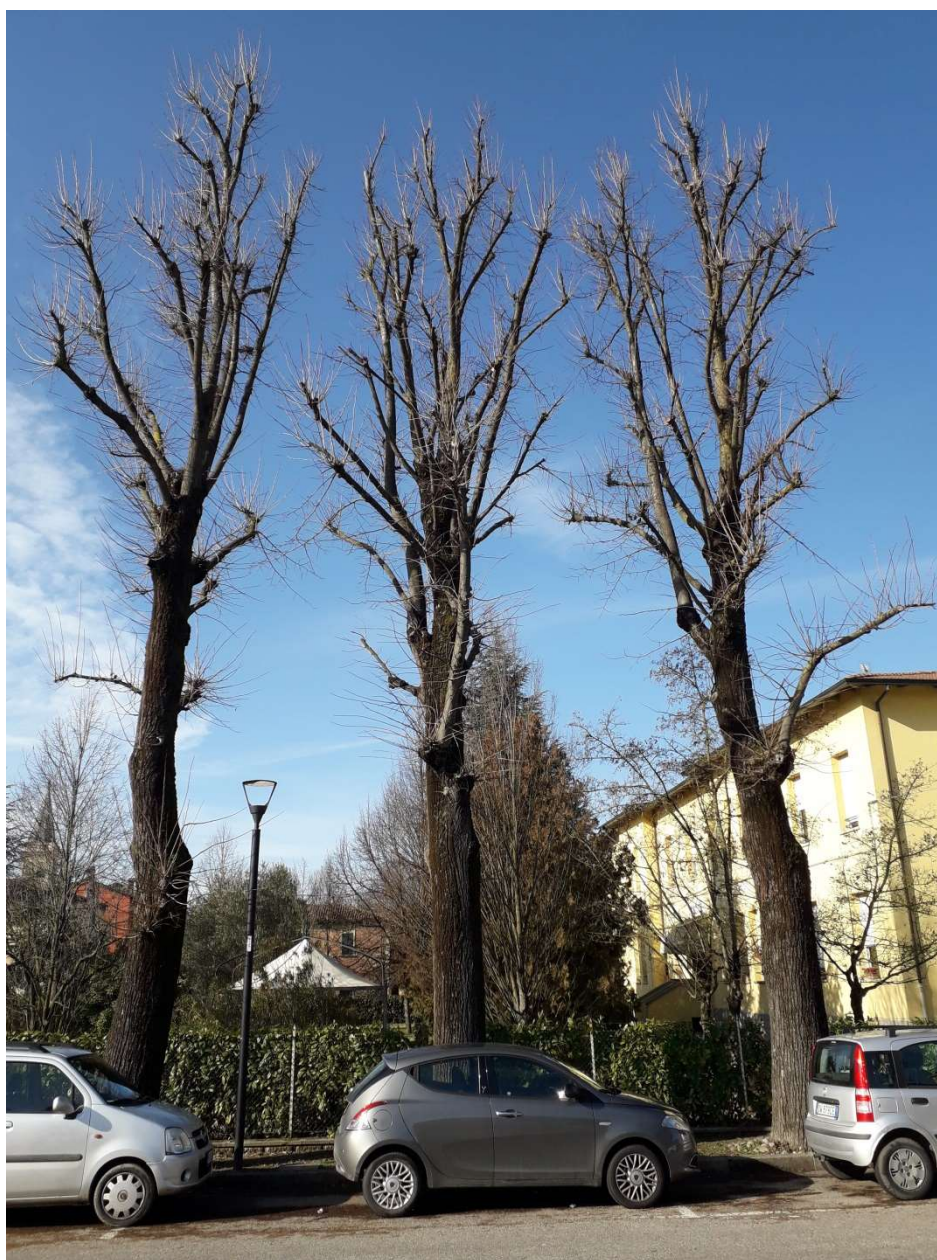
**Figura 27:** PS27, PS28, PS29

| Etichetta | Tipologia | Coord_x | Coord_y | Specie | Diametro (cm) | Altezza (m) | Stato fitosanitario | Foto | Trapianto | Note | Comune | Provincia | Norma | Compensazione | Interferenza | Abbattimento |
|---|---|---|---|---|---|---|---|---|---|---|---|---|--|---|---|---|
| PS27 | PS | 2232820 | 4950082 | <i>Tilia cordata</i> | 81 | 12 | Buono | PS27.jpg | No | | San Giorgio di Piano | BO | Tutelata secondo art.3 del "Regolamento del Verde" | 1:1 | sì | sì |
| PS28 | PS | 2232822 | 4950086 | <i>Tilia cordata</i> | 79 | 12 | Buono | PS28.jpg | No | | San Giorgio di Piano | BO | Tutelata secondo art.3 del "Regolamento del Verde" | 1:1 | sì | sì |
| PS29 | PS | 2232824 | 4950090 | <i>Tilia cordata</i> | 82 | 13 | Buono | PS29.jpg | No | | San Giorgio di Piano | BO | Tutelata secondo art.3 del "Regolamento del Verde" | 1:1 | sì | sì |

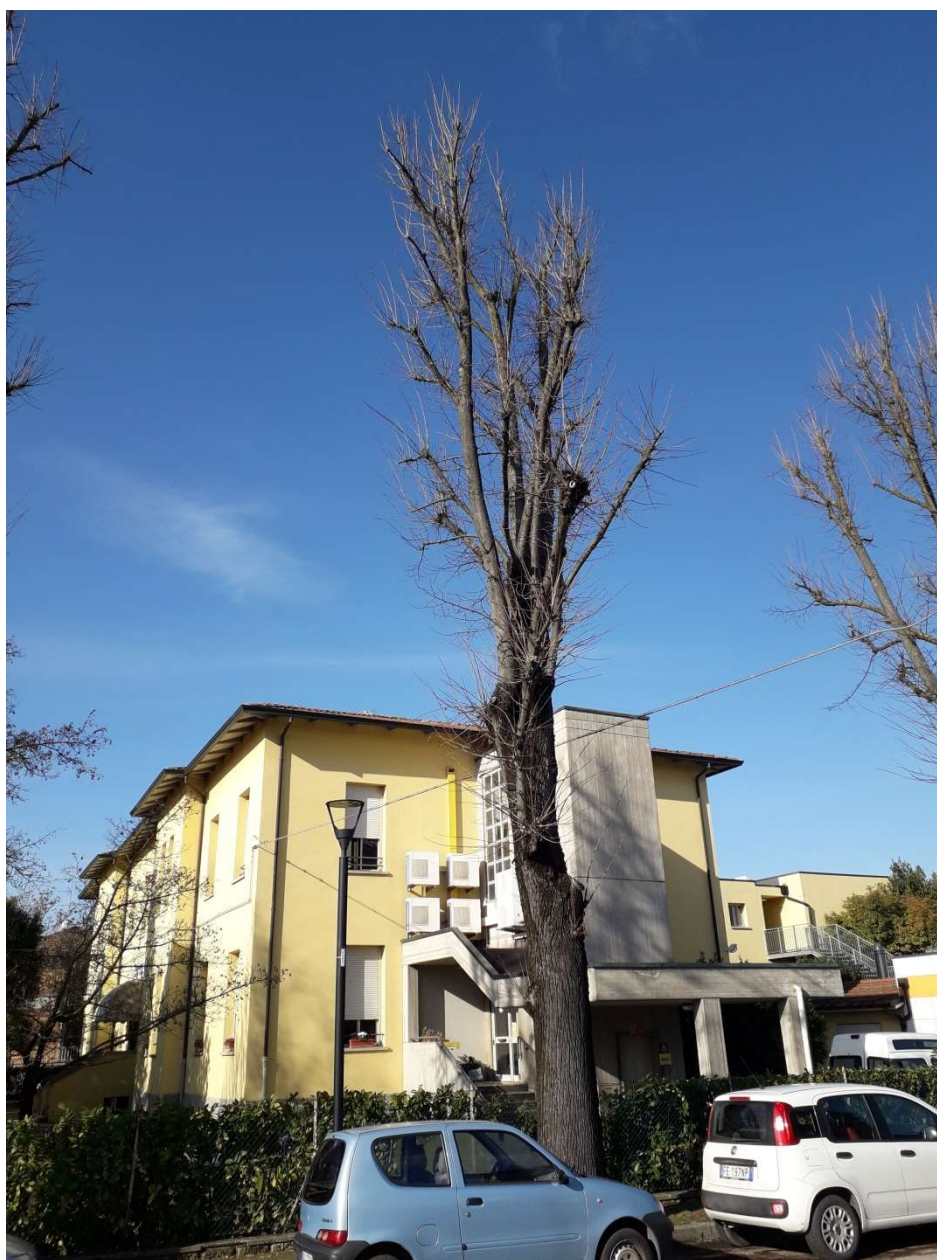
**Figura 28:** PS30

| Etichetta | Tipologia | Coord_x | Coord_y | Specie | Diametro (cm) | Altezza (m) | Stato fitosanitario | Foto | Trapianto | Note | Comune | Provincia | Norma | Compensazione | Interferenza | Abbattimento |
|---|---|---|---|---|---|---|---|---|---|---|---|---|--|---|---|---|
| PS30 | PS | 2232827 | 4950097 | <i>Tilia cordata</i> | 81 | 13 | Buono | PS30.jpg | No | | San Giorgio di Piano | BO | Tutelata secondo art.3 del "Regolamento del Verde" | 1:1 | sì | sì |

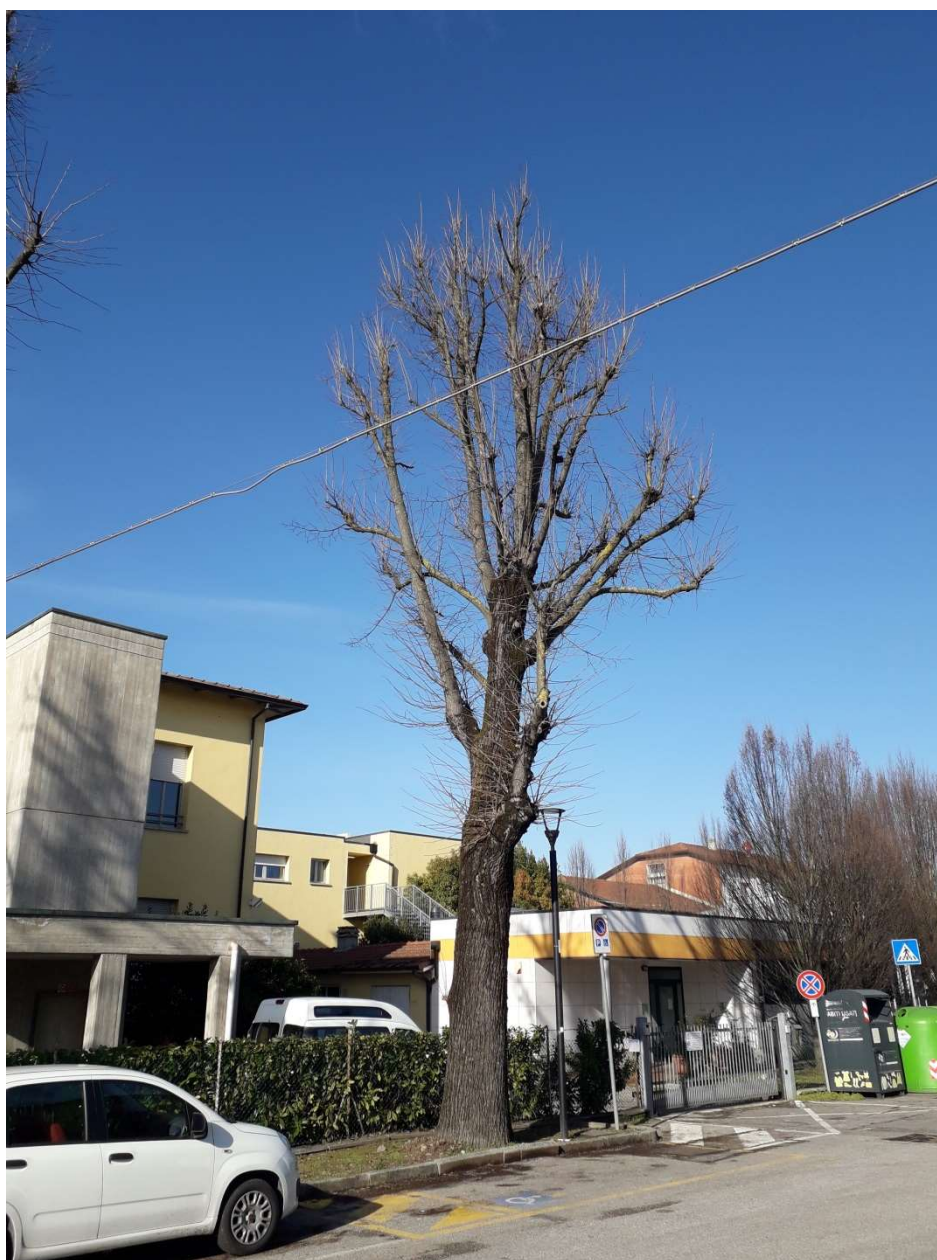
**Figura 29: PS31**

| Etichetta | Tipologia | Coord_x | Coord_y | Specie | Diametro (cm) | Altezza (m) | Stato fitosanitario | Foto | Trapianto | Note | Comune | Provincia | Norma | Compensazione | Interferenza | Abbattimento |
|---|---|---|---|---|---|---|---|---|---|---|---|---|--|---|---|---|
| PS31 | PS | 2232831 | 4950106 | <i>Tilia cordata</i> | 87 | 13 | Buono | PS31.jpg | No | | San Giorgio di Piano | BO | Tutelata secondo art.3 del "Regolamento del Verde" | 1:1 | sì | sì |

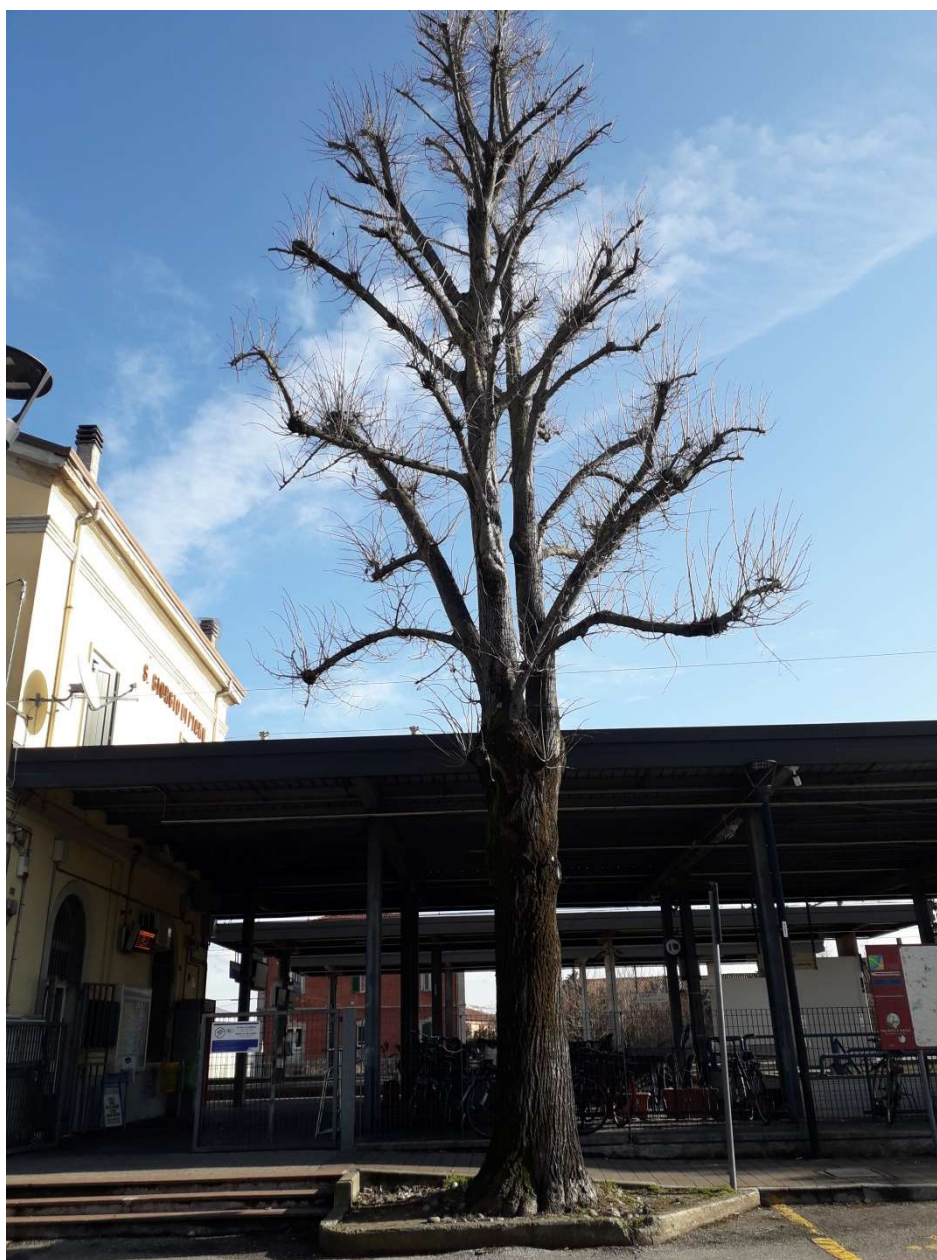
**Figura 30: PS32**

| Etichetta | Tipologia | Coord_x | Coord_y | Specie | Diametro (cm) | Altezza (m) | Stato fitosanitario | Foto | Trapianto | Note | Comune | Provincia | Norma | Compensazione | Interferenza | Abbattimento |
|---|---|---|---|---|---|---|---|---|---|---|---|---|--|---|---|---|
| PS32 | PS | 2232845 | 4950088 | <i>Tilia cordata</i> | 82 | 12 | Buono | PS32.jpg | No | | San Giorgio di Piano | BO | Tutelata secondo art.3 del "Regolamento del Verde" | 1:1 | sì | sì |

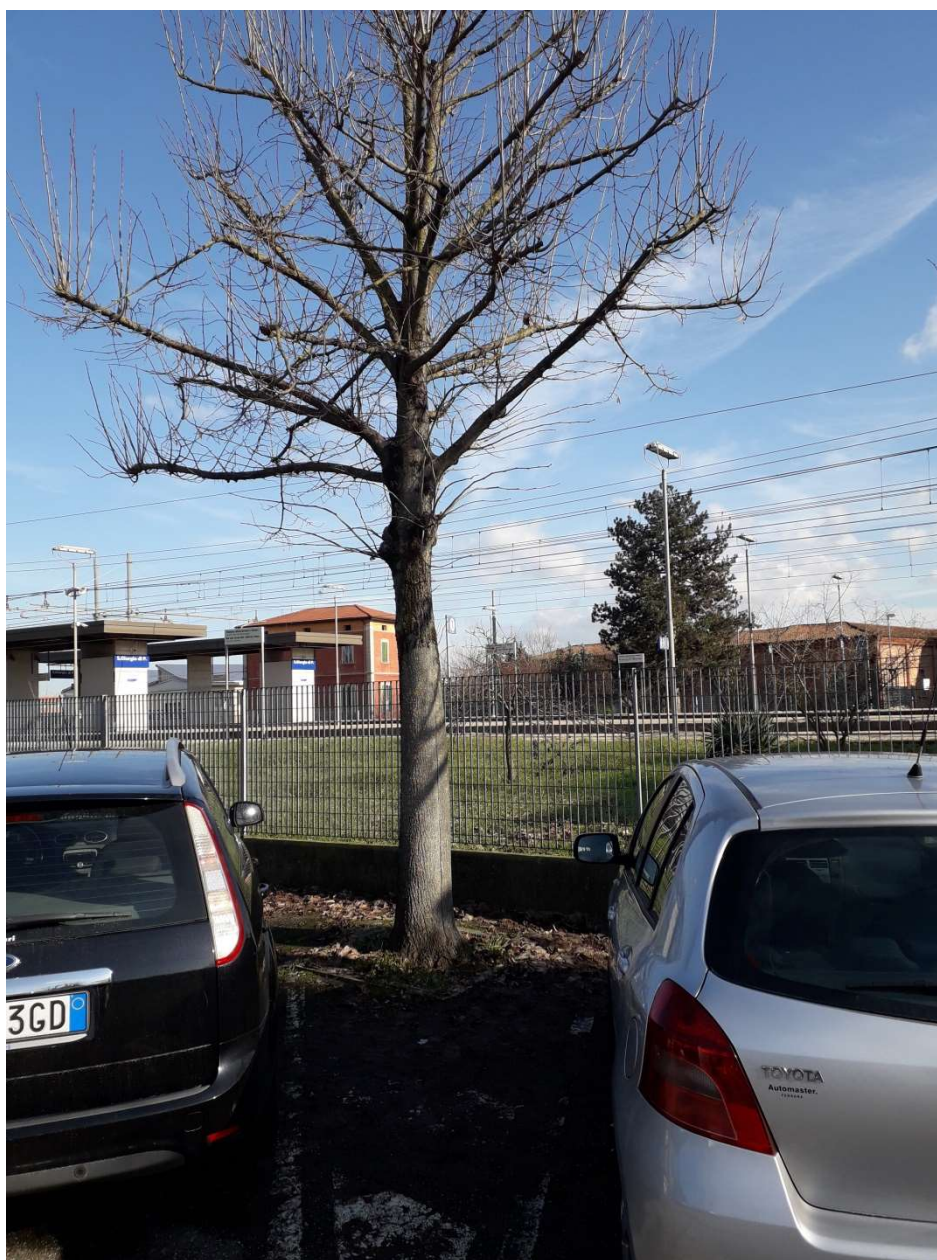
Figura 31: PS33

| Etichetta | Tipologia | Coord_x | Coord_y | Specie | Diametro (cm) | Altezza (m) | Stato fitosanitario | Foto | Trapianto | Note | Comune | Provincia | Norma | Compensazione | Interferenza | Abbattimento |
|---|---|---|---|---|---|---|---|---|---|---|---|---|--|---|---|---|
| PS33 | PS | 2232838 | 4950039 | <i>Tilia cordata</i> | 30 | 8 | Buono | PS33.jpg | No | | San Giorgio di Piano | BO | Tutelata secondo art.3 del "Regolamento del Verde" | 1:1 | sì | sì |

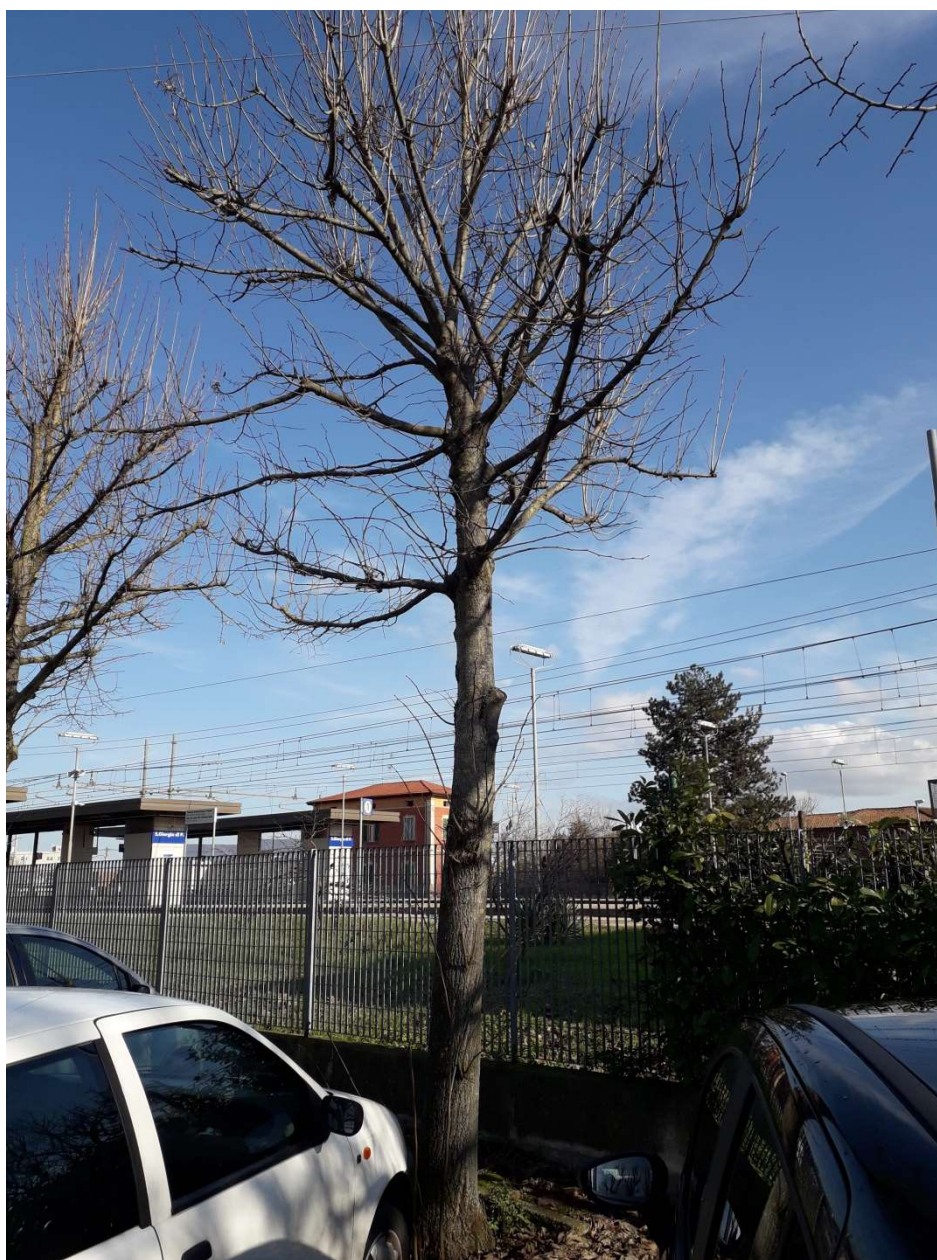
**Figura 32: PS34**

| Etichetta | Tipologia | Coord_x | Coord_y | Specie | Diametro (cm) | Altezza (m) | Stato fitosanitario | Foto | Trapianto | Note | Comune | Provincia | Norma | Compensazione | Interferenza | Abbattimento |
|---|---|---|---|---|---|---|---|---|---|---|---|---|--|---|---|---|
| PS34 | PS | 2232837 | 4950034 | <i>Tilia cordata</i> | 28 | 8 | Buono | PS34.jpg | No | | San Giorgio di Piano | BO | Tutelata secondo art.3 del "Regolamento del Verde" | 1:1 | sì | sì |

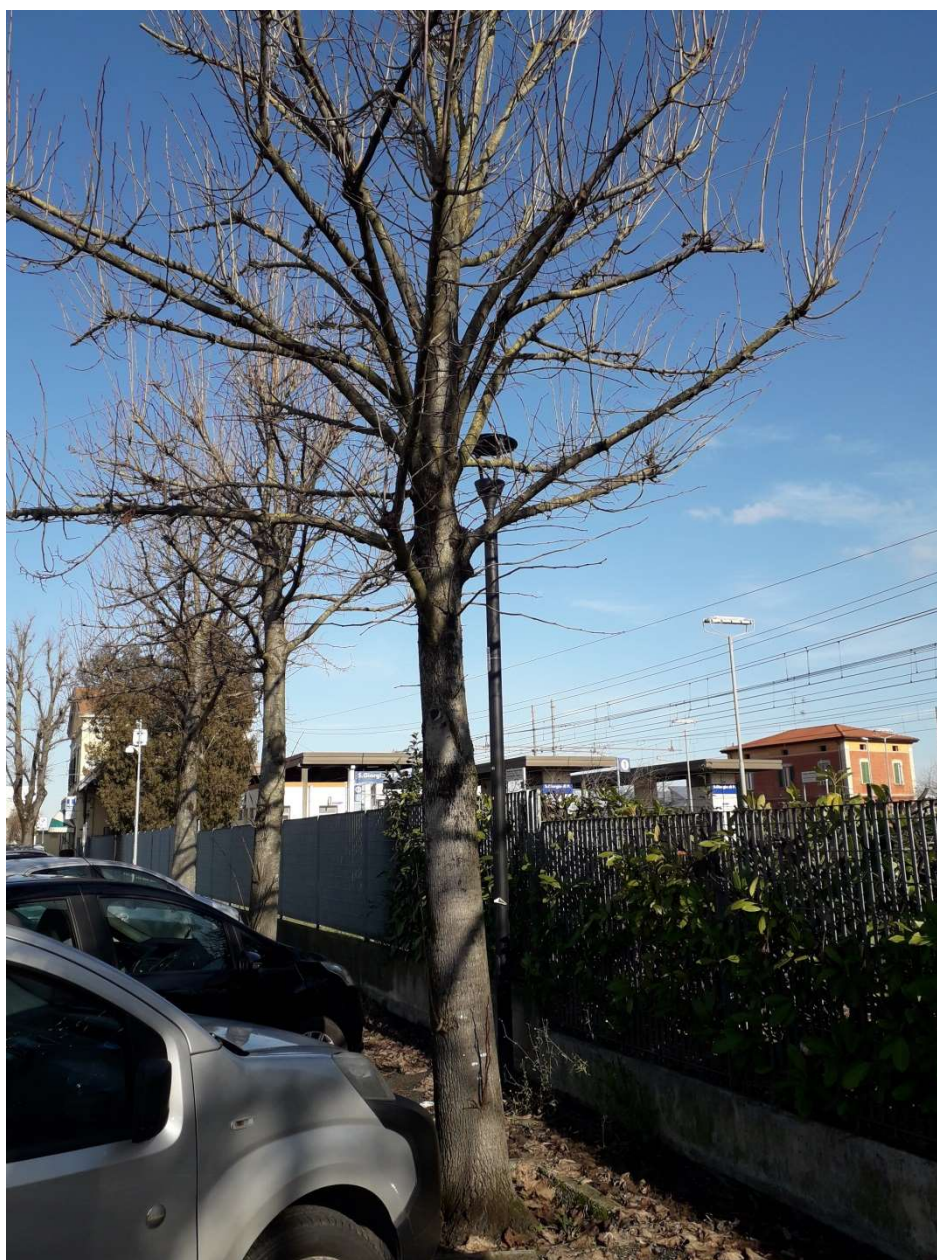
Figura 33: PS35

| Etichetta | Tipologia | Coord_x | Coord_y | Specie | Diametro (cm) | Altezza (m) | Stato fitosanitario | Foto | Trapianto | Note | Comune | Provincia | Norma | Compensazione | Interferenza | Abbattimento |
|---|---|---|---|---|---|---|---|---|---|---|---|---|--|---|---|---|
| PS35 | PS | 2232836 | 4950029 | <i>Tilia cordata</i> | 28 | 7 | Buono | PS35.jpg | No | | San Giorgio di Piano | BO | Tutelata secondo art.3 del "Regolamento del Verde" | 1:1 | sì | sì |

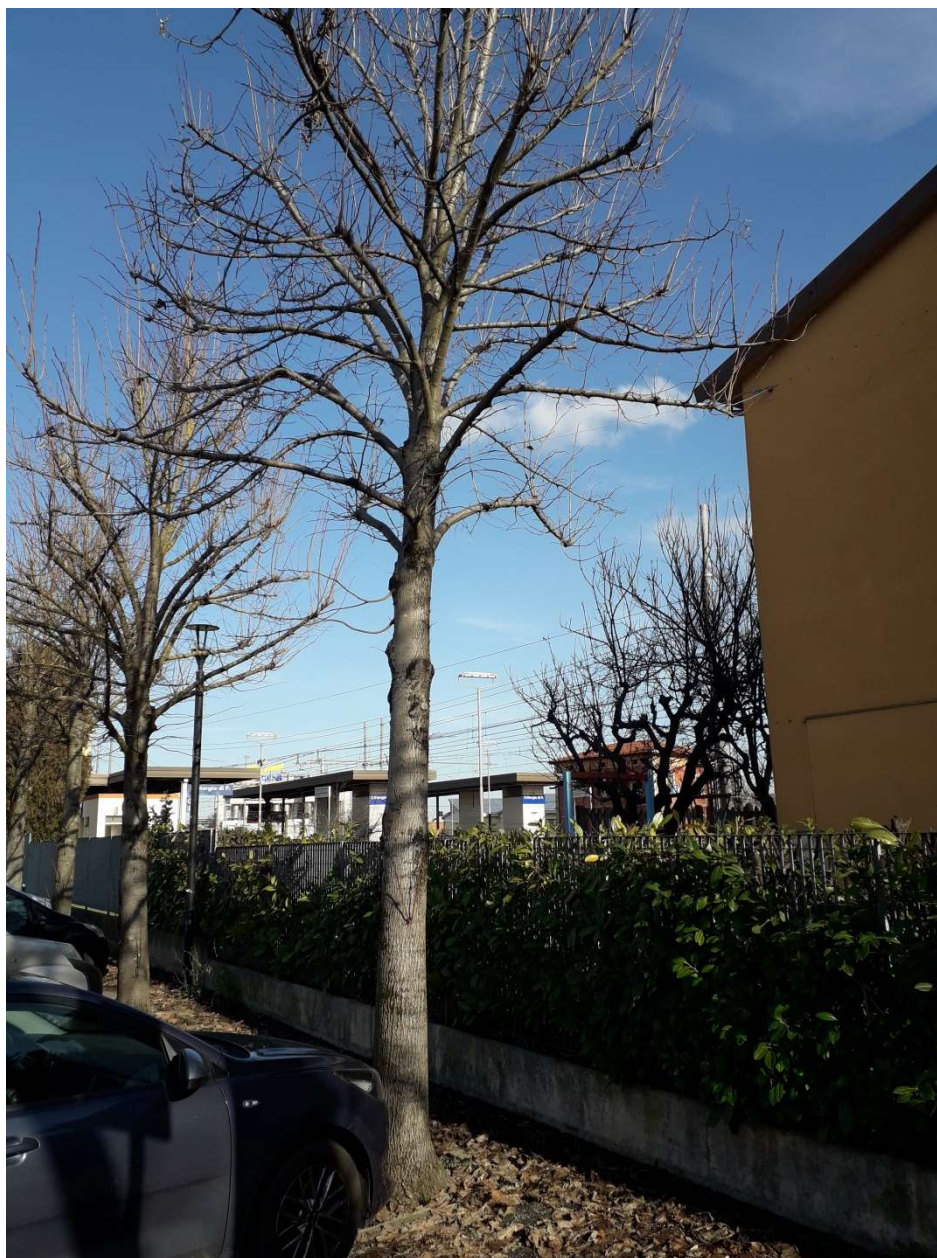
**Figura 34:** PS36

| Etichetta | Tipologia | Coord_x | Coord_y | Specie | Diametro (cm) | Altezza (m) | Stato fitosanitario | Foto | Trapianto | Note | Comune | Provincia | Norma | Compensazione | Interferenza | Abbattimento |
|---|---|---|---|---|---|---|---|---|---|---|---|---|--|---|---|---|
| PS36 | PS | 2232835 | 4950023 | <i>Tilia cordata</i> | 29 | 8 | Buono | PS36.jpg | No | | San Giorgio di Piano | BO | Tutelata secondo art.3 del "Regolamento del Verde" | 1:1 | sì | sì |
