## RIORGANIZZAZIONE DELLA VIABILITÀ DI ADDUZIONE ALL'ACCESSO NORD DELL'INTERPORTO DI BOLOGNA NEL COMUNE DI SAN GIORGIO DI PIANO

## PROGETTO DEFINITIVO

### ASPETTI AMBIENTALI CENSIMENTO VEGETAZIONALE

Relazione tecnico specialistica

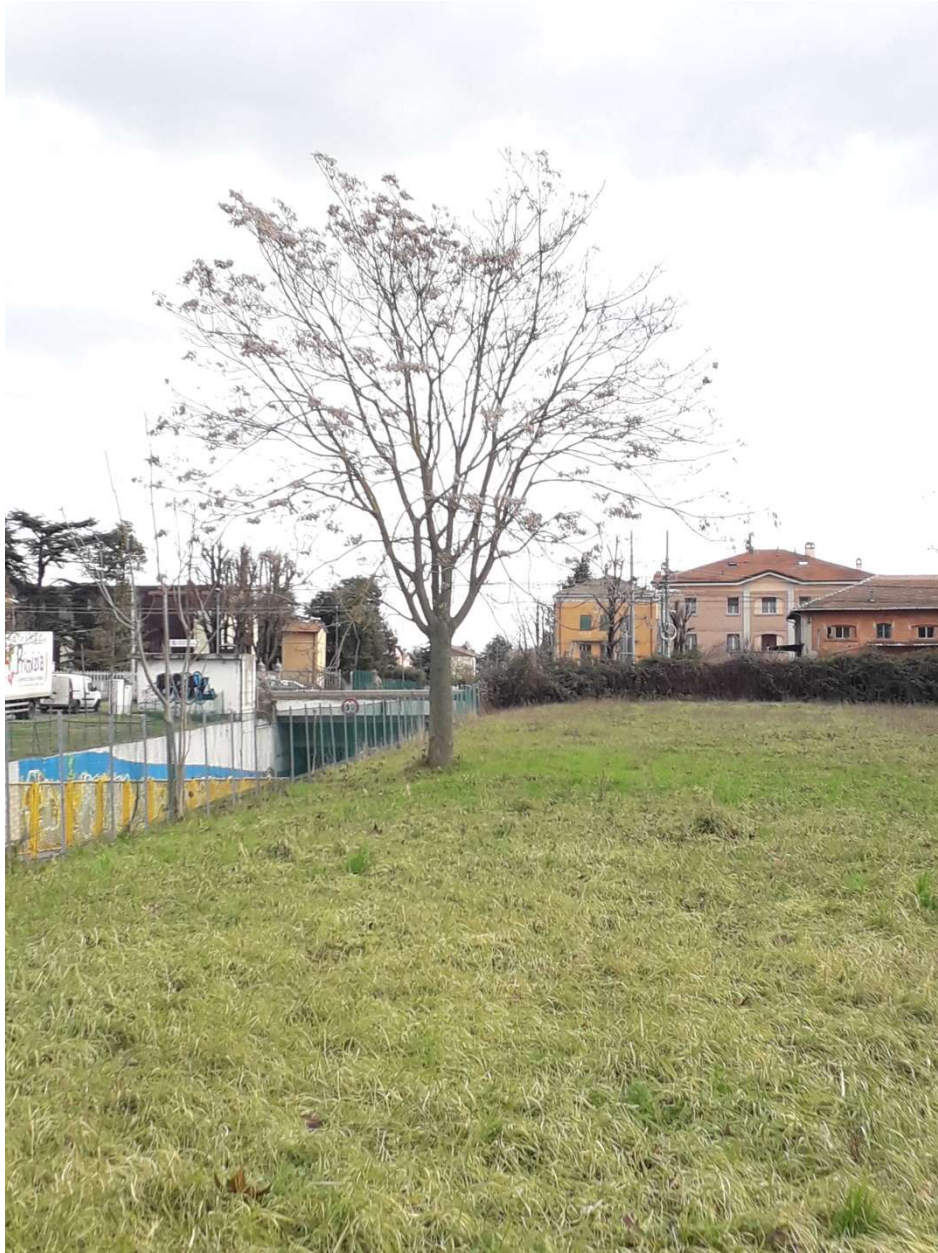
**Figura 35:** PS37

| Etichetta | Tipologia | Coord_x | Coord_y | Specie | Diametro (cm) | Altezza (m) | Stato fitosanitario | Foto | Trapianto | Note | Comune | Provincia | Norma | Compensazione | Interferenza | Abbattimento |
|---|---|---|---|---|---|---|---|---|---|---|---|---|--|---|---|---|
| PS37 | PS | 2232779 | 4950000 | <i>Fraxinus angustifolia</i> | 41 | 9 | Buono | PS37.jpg | No | | San Giorgio di Piano | BO | Tutelata secondo art.3 del "Regolamento del Verde" | 1:1 | sì | sì |

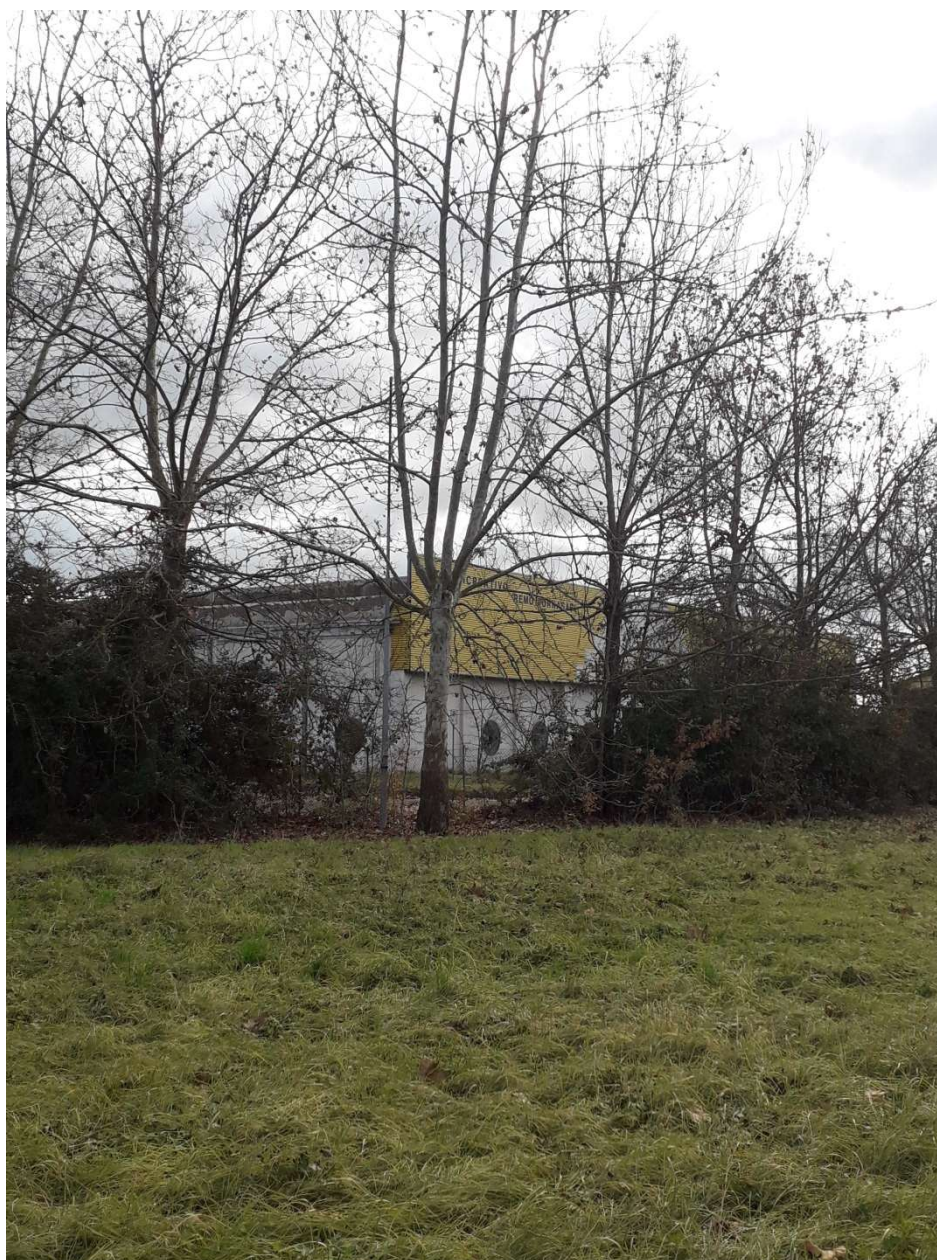
**Figura 36:** PS38

| Etichetta | Tipologia | Coord_x | Coord_y | Specie | Diametro (cm) | Altezza (m) | Stato fitosanitario | Foto | Trapianto | Note | Comune | Provincia | Norma | Compensazione | Interferenza | Abbattimento |
|---|---|---|---|---|---|---|---|---|---|---|---|---|--|---|---|---|
| PS38 | PS | 2232749 | 4949993 | <i>Platanus spp.</i> | 40 | 10 | Buono | PS38.jpg | | | San Giorgio di Piano | BO | Tutelata secondo art.3 del "Regolamento del Verde" | 1:1 | | |

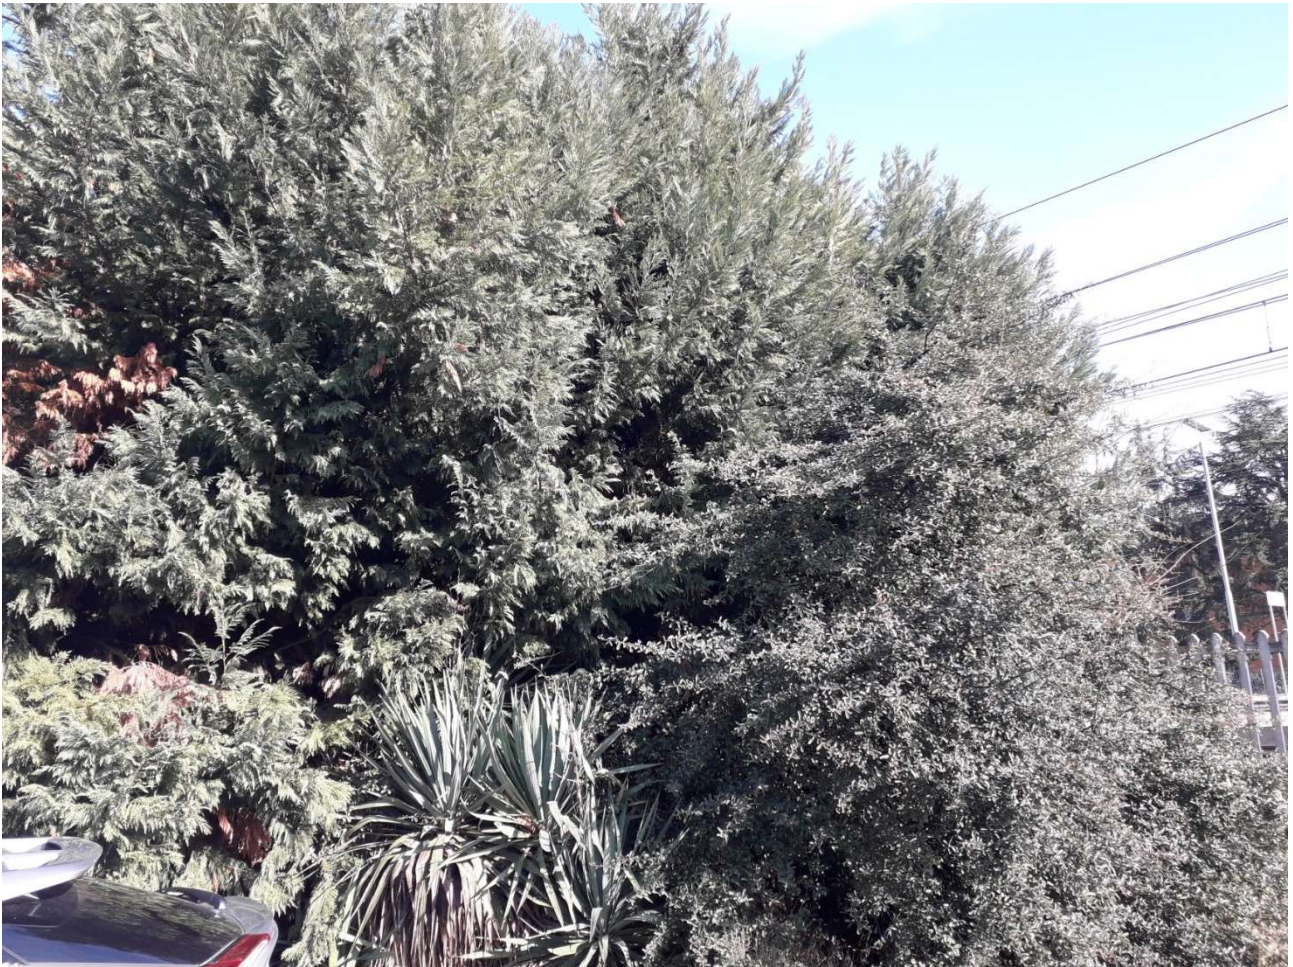
**Figura 37:** PS39, PS40

| Etichetta | Tipologia | Coord_x | Coord_y | Specie | Diametro (cm) | Altezza (m) | Stato fitosanitario | Foto | Trapianto | Note | Comune | Provincia | Norma | Compensazione | Interferenza | Abbattimento |
|---|---|---|---|---|---|---|---|---|---|---|---|---|--|---|---|---|
| PS39 | PS | 2232839 | 4950013 | <i>Cupressus sempervirens</i> | 11 | 8 | Buono | PS39.jpg | | | San Giorgio di Piano | BO | Tutelata secondo art.3 del "Regolamento del Verde" | 1:1 | | |
| PS40 | PS | 2232843 | 4950012 | <i>Cupressus sempervirens</i> | 12 | 8 | Buono | PS40.jpg | | | San Giorgio di Piano | BO | Tutelata secondo art.3 del "Regolamento del Verde" | 1:1 | | |
