VARIANTE ALLA S.P. 65 "DELLA FUTA"

NODO DI RASTIGNANO - 2° LOTTO DI COMPLETAMENTO
TRATTO COMPRESO TRA SVINCOLO DI RASTIGNANO E PONTE DELLE OCHE
NEI COMUNI DI SAN LAZZARO DI SAVENA, BOLOGNA E PIANORO

RISTRUTTURAZIONE PONTE STORICO DEL PALEOTTO

RELAZIONE TECNICA DEI LAVORI DI CONSOLIDAMENTO

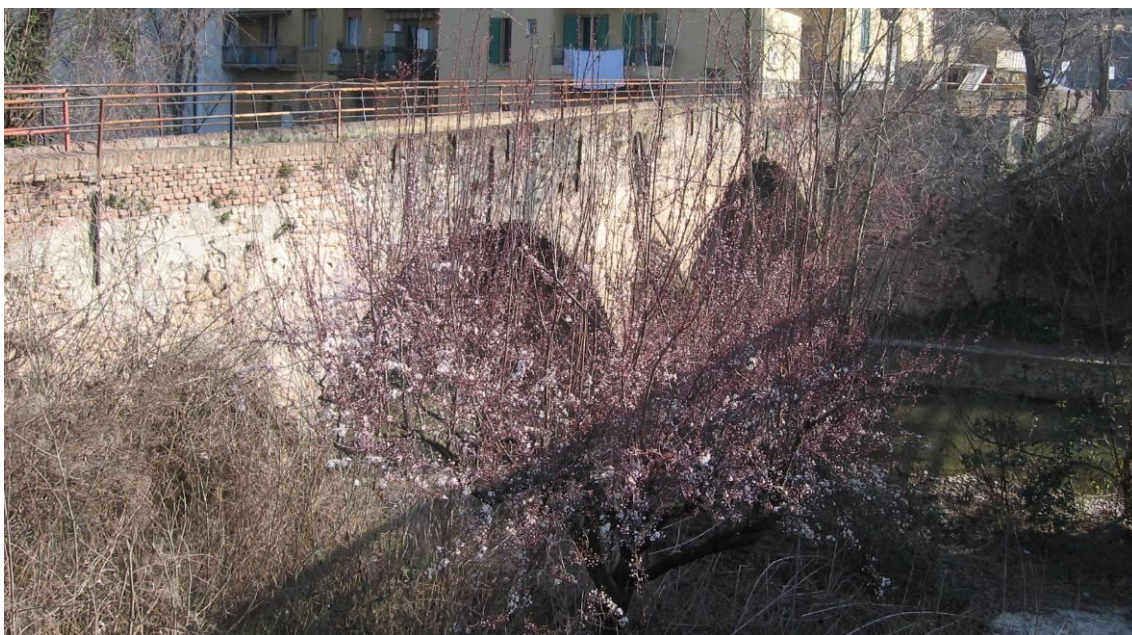
La struttura in esame è un ponte in muratura portante di epoca settecentesca costituito da tre arcate di forma circolare di cui una risulta ad oggi quasi totalmente occlusa da terreno e vegetazione spontanea.

Fotografia 1: Ponte storico Paleotto

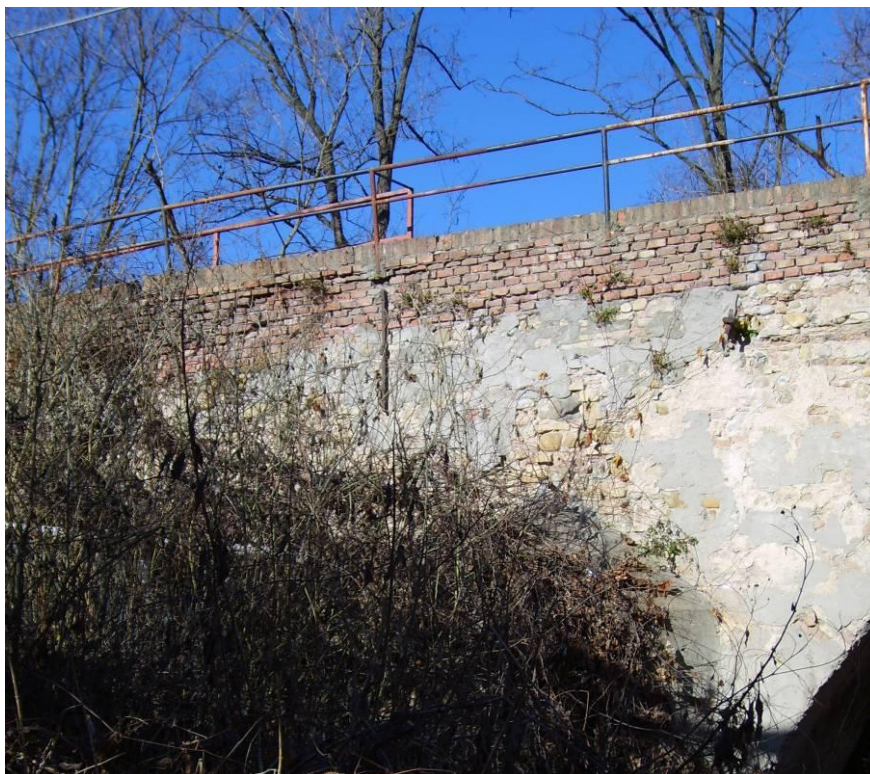
Fotografia 2: Arcata sinistra del ponte storico da monte a valle

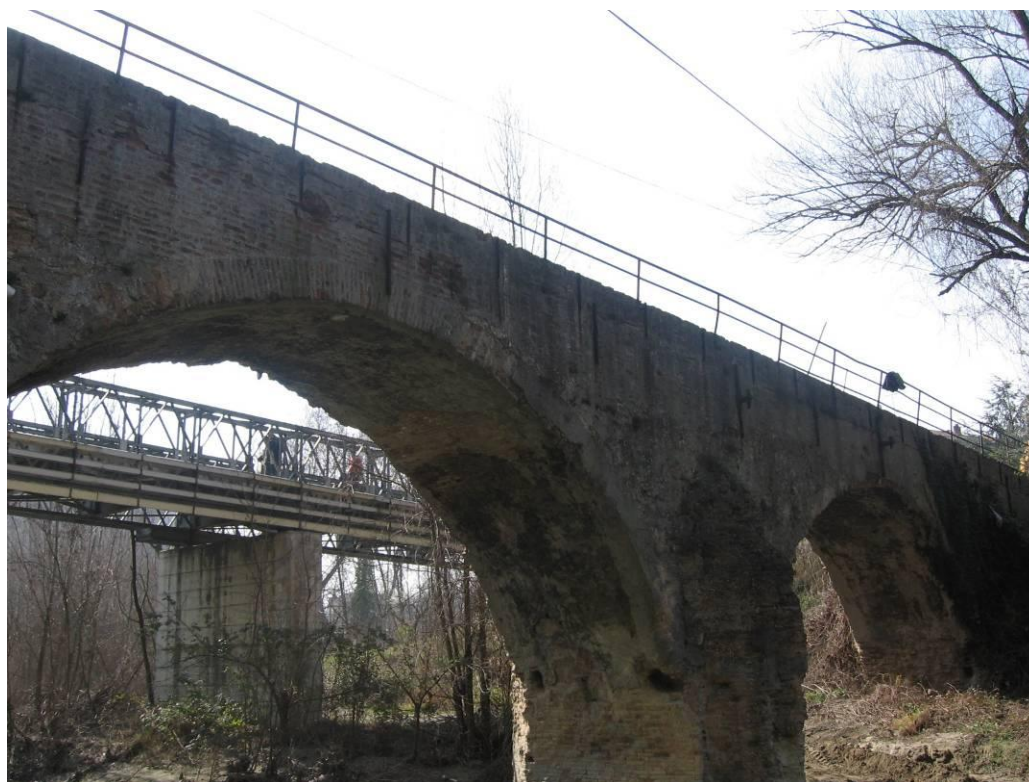
Fotografia 3: Arcata destra e centrale del ponte storico da valle a monte

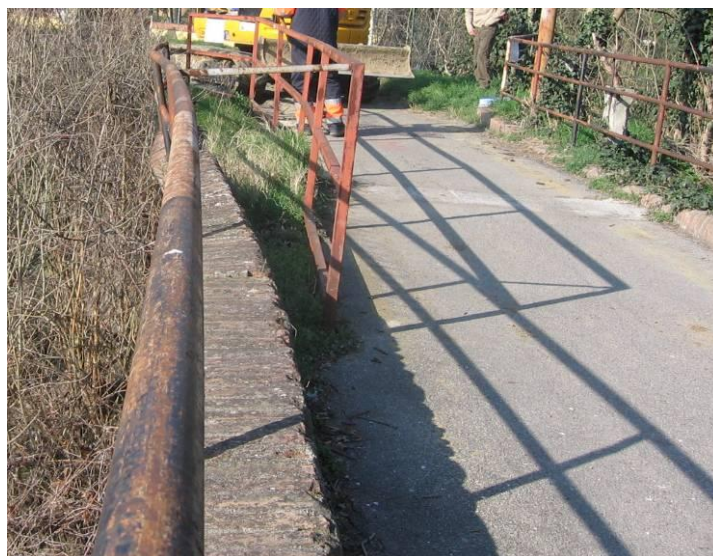
La sede stradale presenta un piano viabile di larghezza pari a circa 2.60 m al netto dei muretti laterali (ognuno di spessore e altezza pari a circa 0.30 m) e quindi adatto al transito di un solo veicolo per senso di marcia. Il piano stradale ha una quota variabile da circa 97.80 m s.l.m. (sponda sinistra se lo si guarda da monte a valle) a circa 98.90 m s.l.m. (sponda destra se lo si guarda da monte a valle) per via della livelletta longitudinale. Lo spessore delle arcate risulta pari a circa 0.50 m, come è ben osservabile anche dall'esterno guardando la disposizione e la geometria dei laterizi, mentre lo spessore dell'impalcato in chiave all'arcata centrale misura circa 1.30 m.

Fotografia 4: Sede stradale dell'opera d'arte

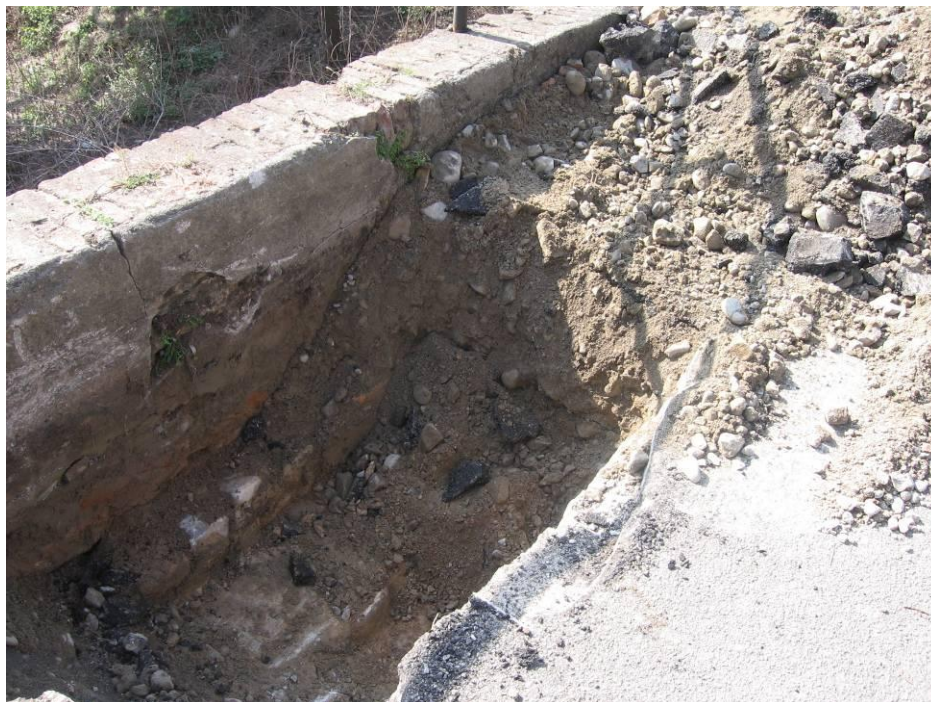
La presenza di un rinfianco, solitamente realizzati in muratura con caratteristiche meccaniche più scadenti rispetto a quella utilizzata per le arcate, è stata appurata dal saggio eseguito in chiave all'arcata centrale. Esso sembra essere costituito da pietre sbozzate in maniera regolare e di buone caratteristiche meccaniche, caratterizzate da una discreta compattezza e durezza. Indagini più approfondite, finalizzate alla determinazione dell'andamento longitudinale del rinfianco e alle sue caratteristiche meccaniche, non sono state eseguite a causa della presenza dei sottoservizi che hanno impedito la realizzazione di un sondaggio meccanico in asse pila. Ai fini delle elaborazioni analitiche, come si vedrà al Capitolo 5, si è agito in maniera cautelativa trascurandone la presenza e considerandolo un semplice riempimento.

Fotografia 5: Saggio in chiave alla campata centrale

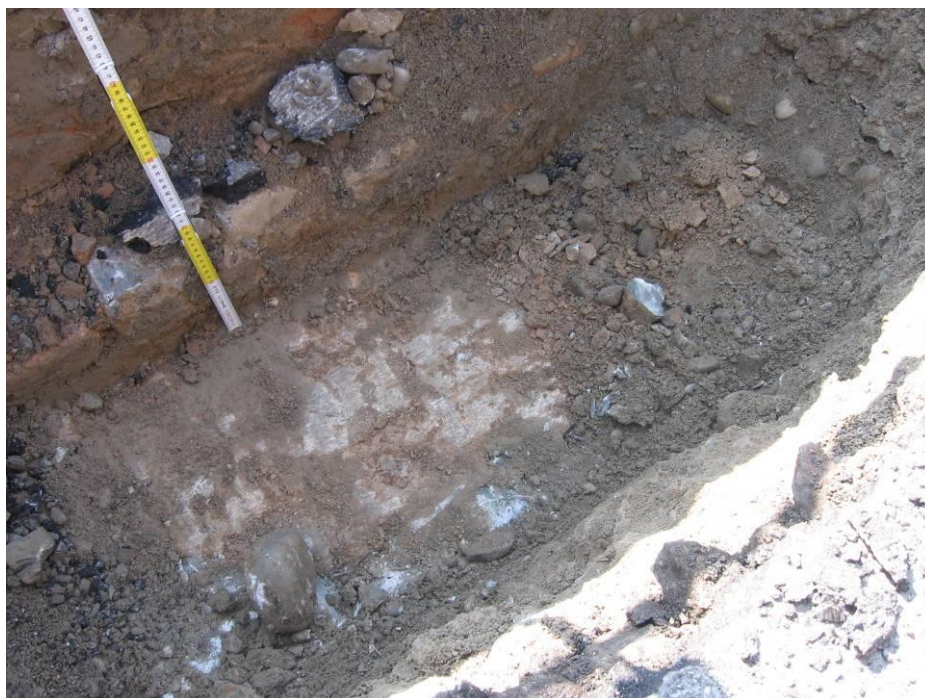
Fotografia 6: Probabile estradosso del rinfianco

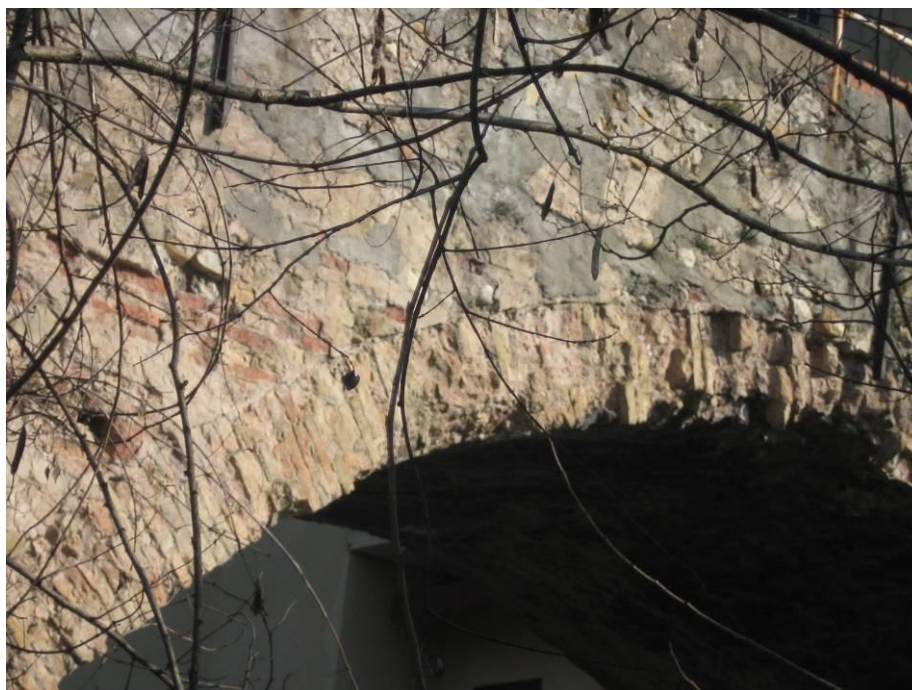
Questa tipologia di degrado consiste nella parziale disgregazione e polverizzazione dei giunti di malta e degli elementi in laterizio (o pietra naturale) ed è diffuso sostanzialmente su tutta la struttura muraria con particolare evidenza nelle zone delle arcate. Solitamente il fenomeno è imputabile alla formazione di solfati sulle superfici murarie. L'intensità del degrado è elevata ed è ragionevole supporre che la muratura sia incisivamente indebolita e non possa fornire sufficienti garanzie di monoliticità e coesione.

Fotografia 7: Polverizzazione arcata destra

- Rimozione degli elementi di laterizio degradati;
- Sistemazione di nuovi elementi in laterizio;
- Ristilatura dei giunti di malta previa profonda scarnitura dei paramenti, pulizia delle superfici e analisi dell'idoneità della nuova malta apportata.

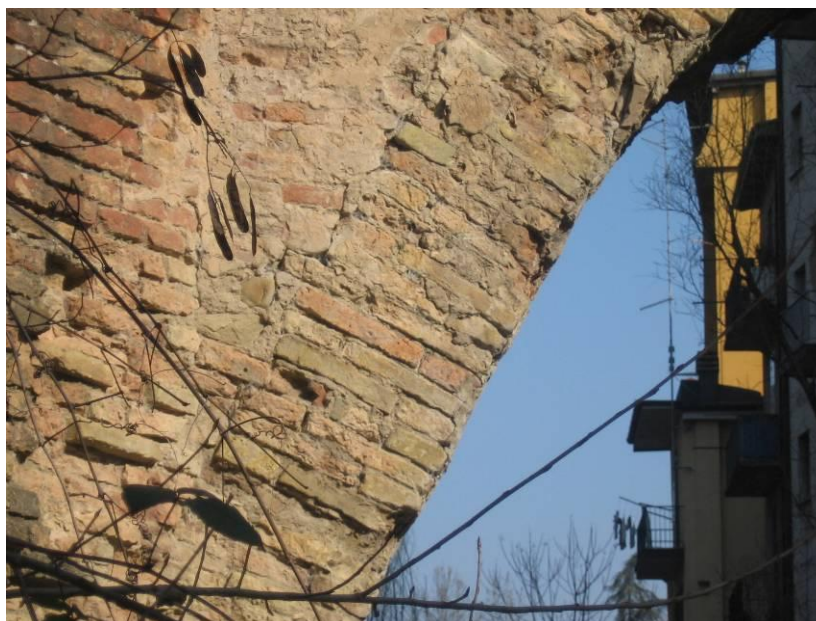
Fotografia 8: Polverizzazione alle reni dell'arcata destra

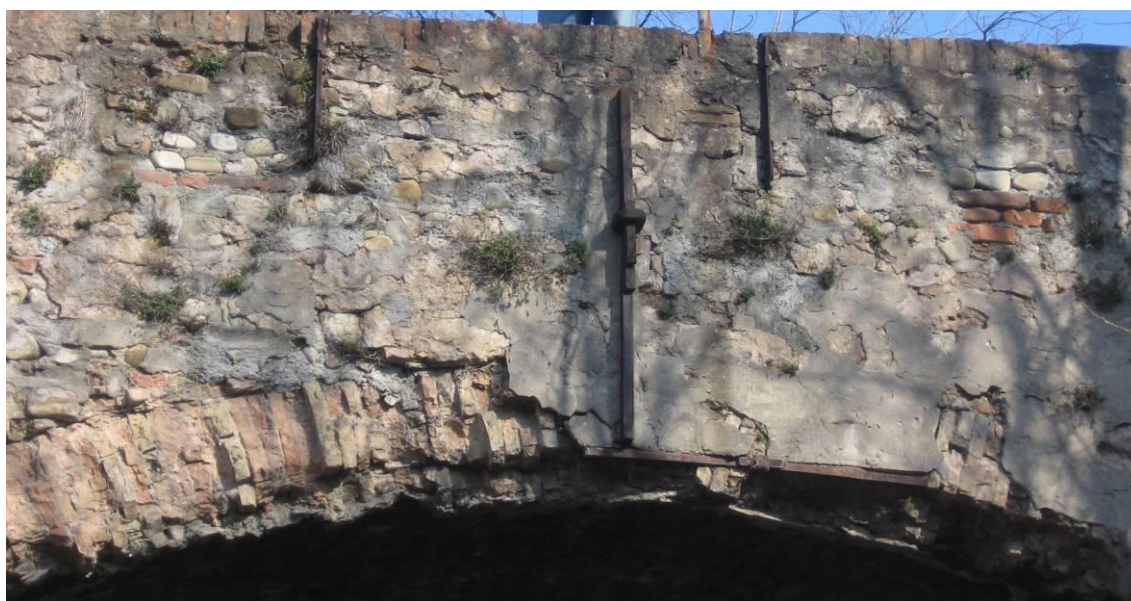
Fotografia 9: Polverizzazione in chiave arcata centrale

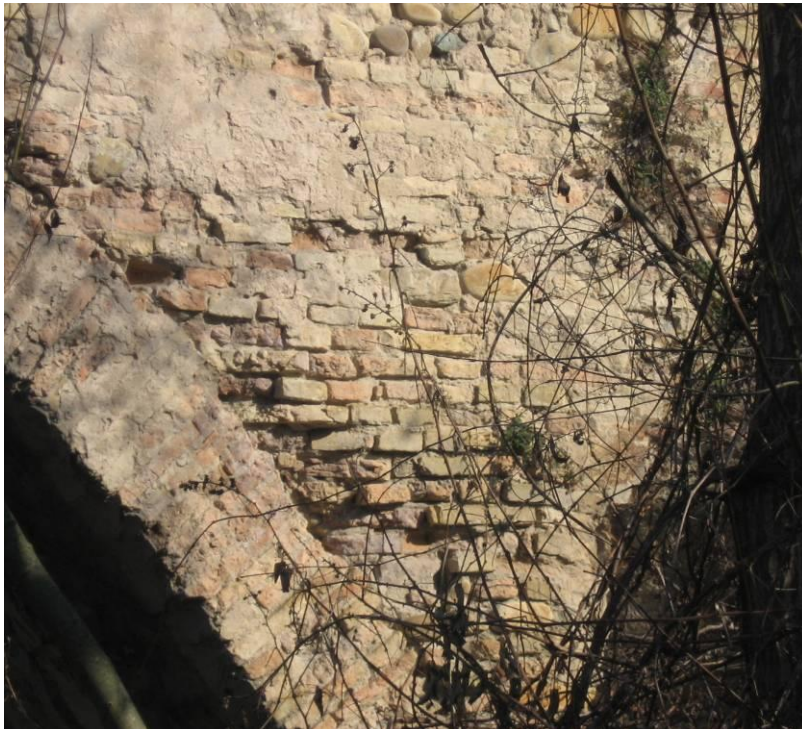
Legato al precedente fenomeno, questa tipologia di degrado consiste nel distacco evidente di interi elementi di laterizio (o lapidei) dai paramenti murari ed è diffuso sostanzialmente su tutta la struttura muraria con particolare evidenza nelle zone alla base delle pile. Il fenomeno è imputabile all'azione degli agenti atmosferici e, per le pile, all'azione di dilavamento delle acque di alveo. L'intensità del degrado è elevata ed è ragionevole supporre che la muratura sia incisivamente indebolita e non possa fornire sufficienti garanzie di monoliticità e coesione.

Fotografia 10: Disgregazione alla base della pila destra

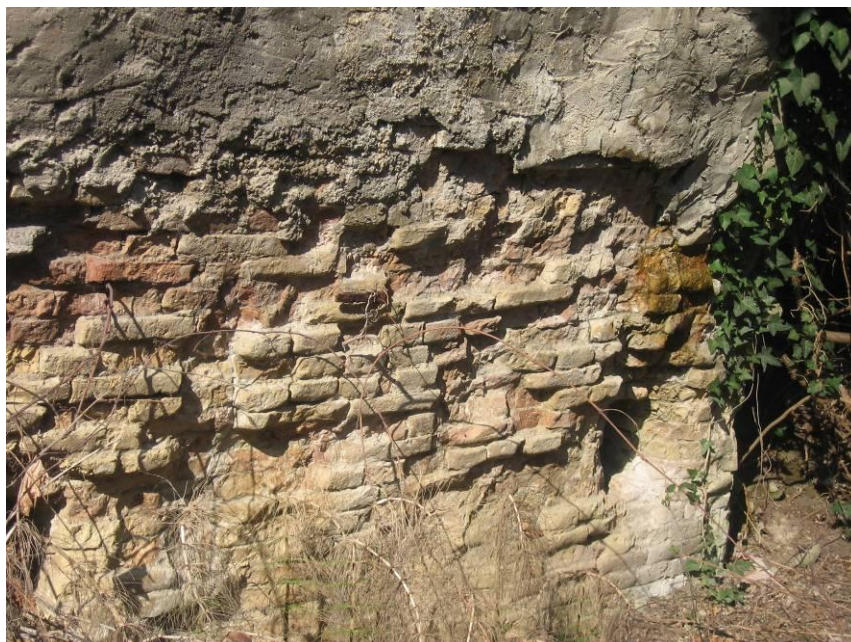
Fotografia 11: Porzioni di muratura mancante alla base della pila sinistra

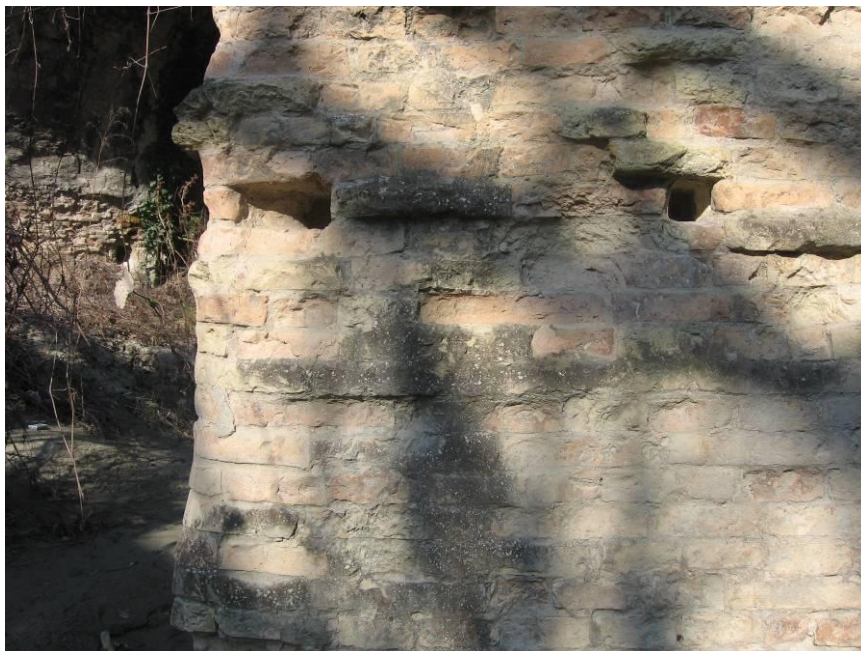
Fotografia 12: Porzioni di muratura mancante alla base della pila destra

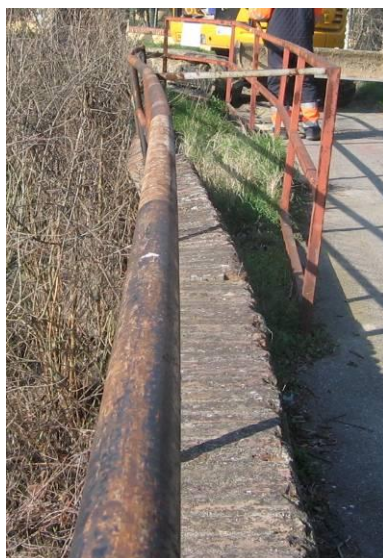
In corrispondenza dell'arcata sinistra uno dei due muretti laterali si trova in evidente stato di collasso avendo subito una manifesta rotazione verso l'esterno dell'impalcato. La barriera di sicurezza ha subito il medesimo danno ed è ad oggi in stato di collasso. Questo fenomeno può essere imputato alla spinta trasversale del riempimento o all'eventuale urto di veicoli contro il parapetto stesso.

Fotografia 13: Collasso del muretto laterale e del parapetto
