**RIPRISTINO CON MIGLIORAMENTO SISMICO DEGLI IMMOBILI ADIBITI AD USO SCOLASTICO ED A SERVIZI PER LA PRIMA INFANZIA, DI PROPRIETA' PUBBLICA O PRIVATA (SCUOLE PARITARIE) CON ESITO AGIBILITA' E**  
**Ordinanza n.42 del 20 settembre 2012**

**Z025 - SCUOLA "I.P.S.I.A. MALPIGHI"**  
**Sede Centrale Crevalcore lavori di ripristino e miglioramento sismico**

## PROGETTO ESECUTIVO

### Illustrazione sintetica degli elementi essenziali del progetto strutturale

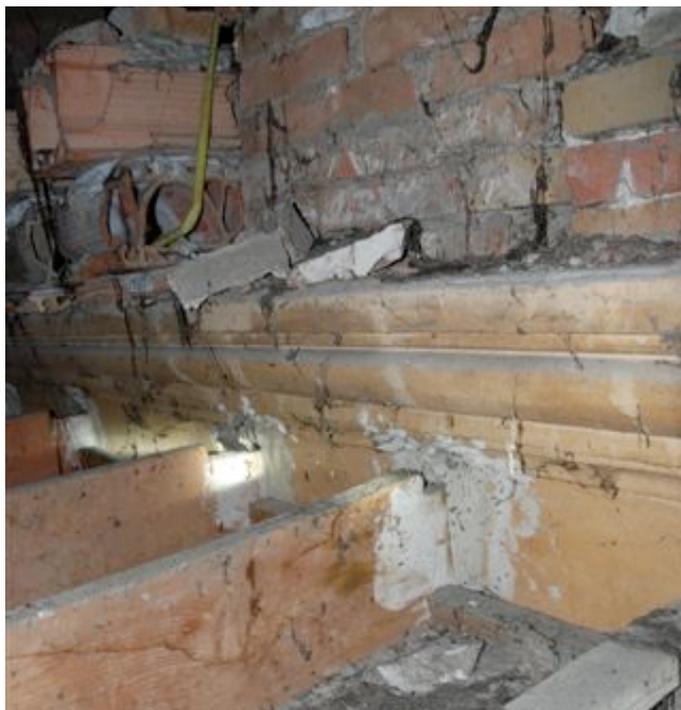
*Figura n.4*–Muro tra parte centrale e braccia con cornice tipica dell’ esterno

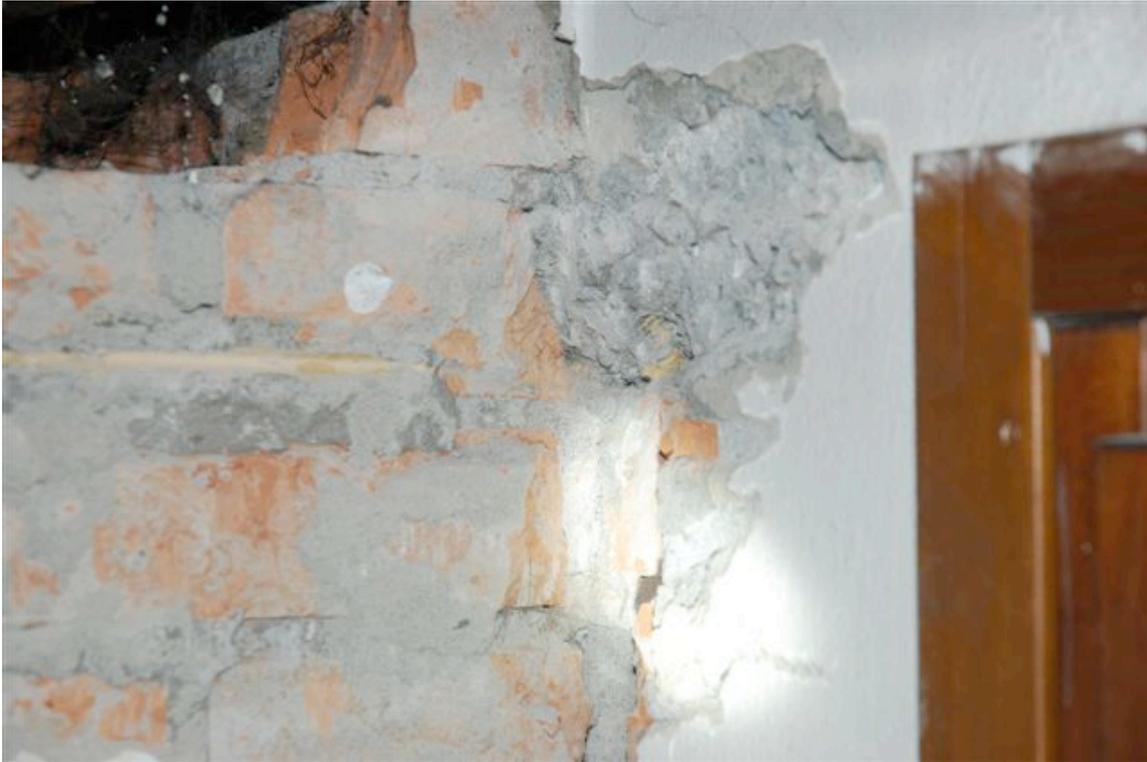
*Figura n.8*–Evidente tinta presente sotto l'intonaco su parete interna

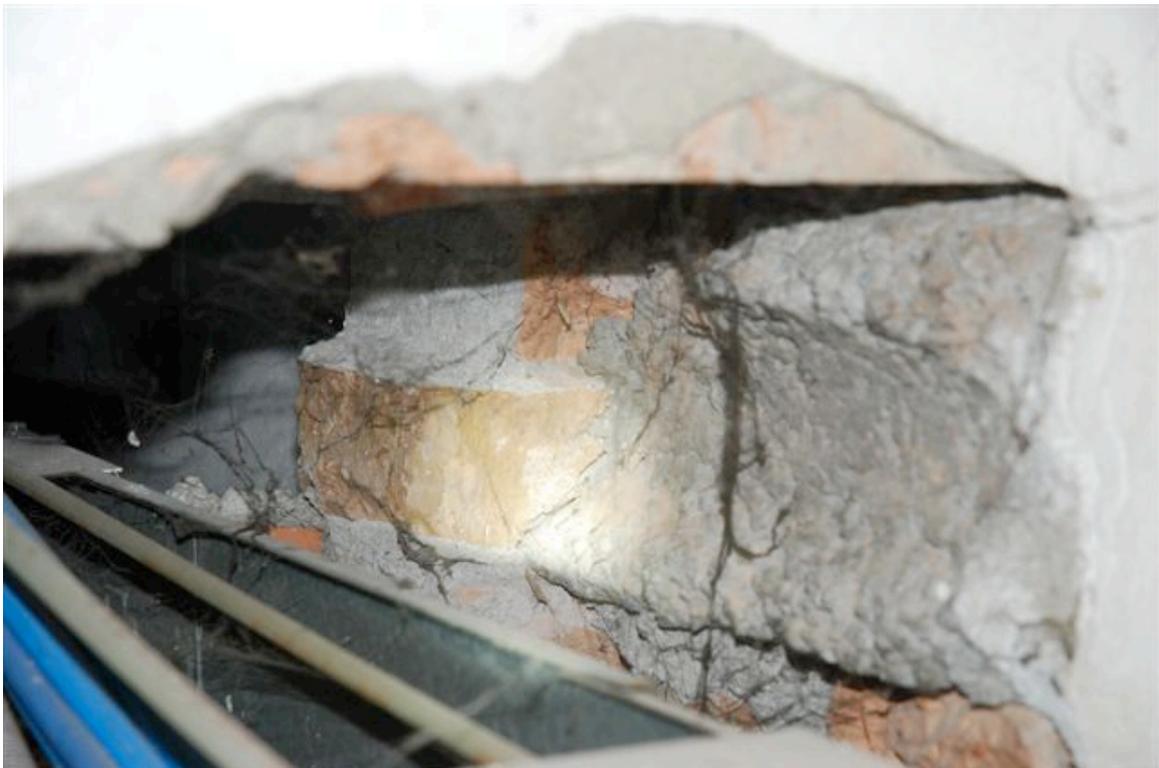
*Figura n.9*–Evidente elemento decorativo presente esternamente negli architravi su parete interna

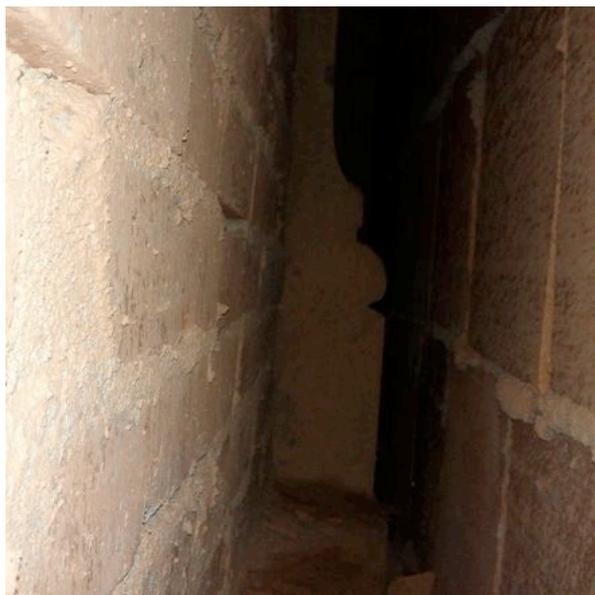
*Figura n.10*–Evidente elemento decorativo presente su varco tamponato

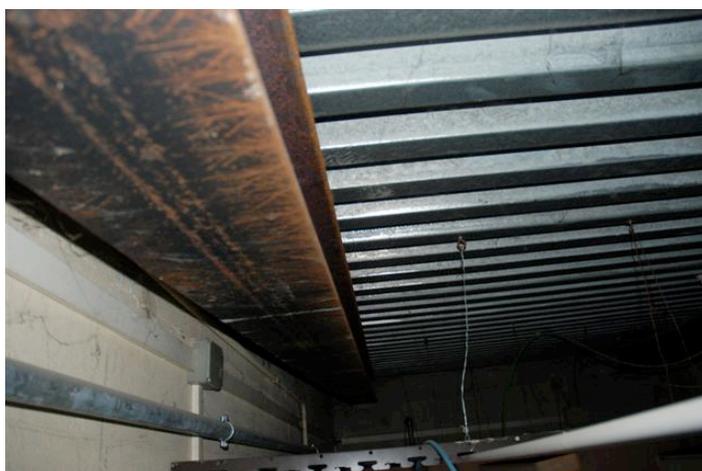
Durante questa realizzazione il fabbricato storico centrale subì ulteriori rimaneggiamenti, che portarono alla demolizione di circa il 40% dei solai di piano primo esistenti. In corrispondenza dell'arrivo della passerella i solai furono demoliti e sostituiti con un solaio composto da travi metalliche, lamiera grecata e getto armato di completamento (figura 11), inoltre fu demolito l'originario solaio in profilati metallici e riempimento tra trave e trave con elementi in laterizio presente nell'attuale presidenza e in parte dell'ufficio tecnico, sostituendolo con un solaio con doppi travetti prefabbricati tipo celersap, alleggerimento in laterizio e cappa superiore non armata (figura 12).

*Figura n.11*–Solaio in profilati metallici e lamiera grecata in sostituzione di solaio esistente

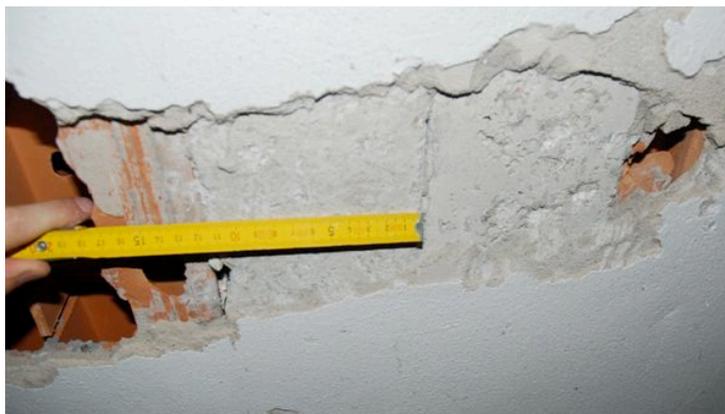
*Figura n.12*–Solaio in latero-cemento in sostituzione di solaio esistente

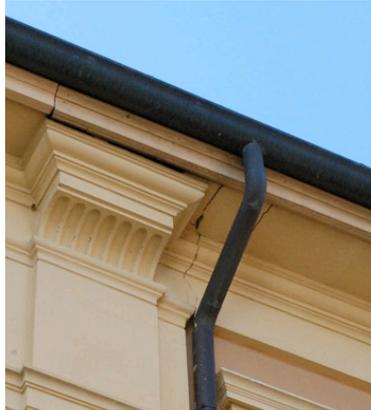
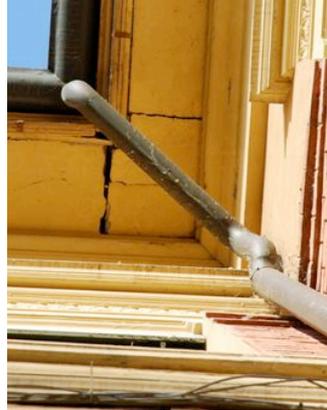
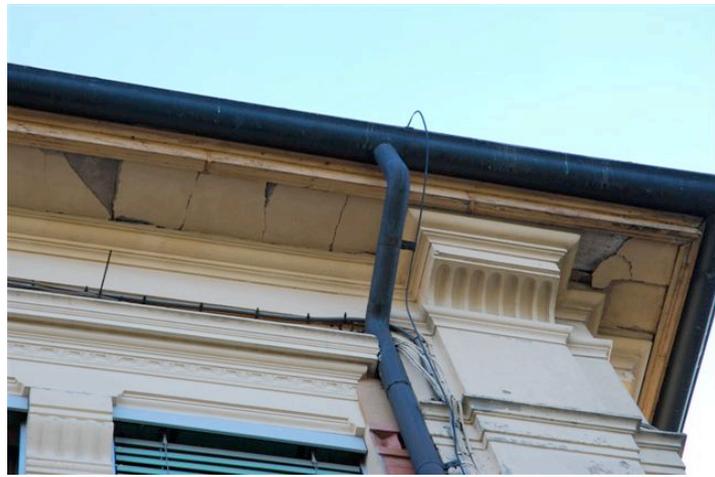
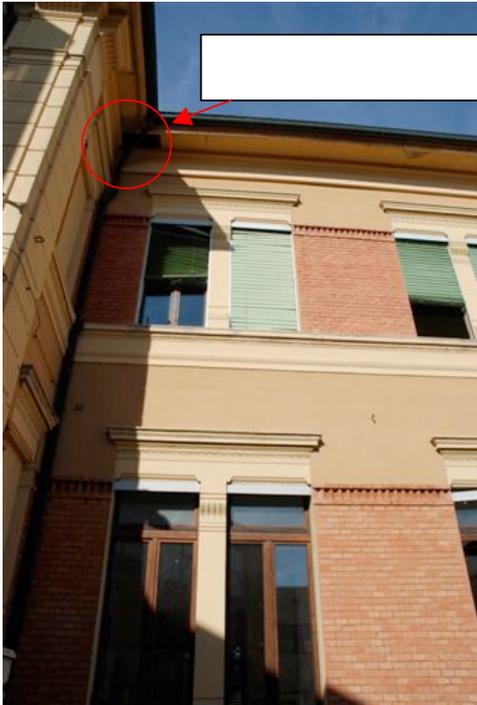
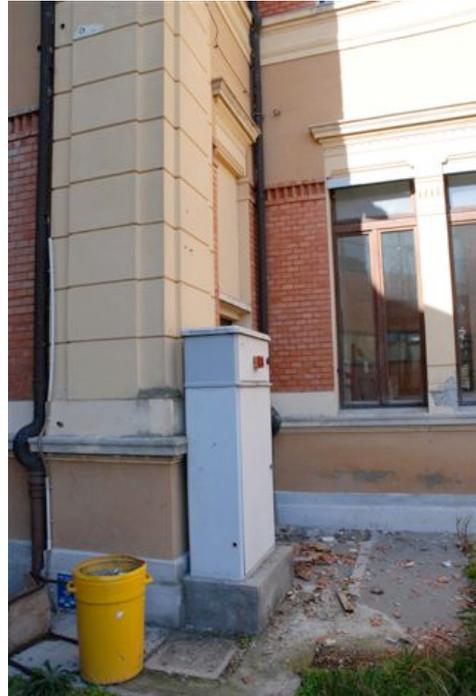
## Sporto crollato

1.8 Gravi danneggiamenti dello sporto di gronda causa lesioni su pareti e parziali crolli, delle tavelle che lo compongono;

2.8 Lo **sporto di gronda** costituito da una tavella appoggiata sulla muratura con sul fronte elemento ligneo di chiusura ha subito **gravi danneggiamenti con lesioni, distacchi e crolli**, causato dallo stato conservativo dell'elemento stesso e dalla tipologia realizzativa, elemento vulnerabile in quanto questi parziali crolli possono risultare notevolmente pericolosi.

In riferimento al quadro fessurativo denominato 1.8 e alla vulnerabilità 2.8 descritte nel paragrafo N della presente (Gravi danneggiamenti dello sporto di gronda causa lesioni su pareti e parziali crolli, delle tavole che lo compongono) si prevede la totale battitura e verifica dello sporto esistente, e il rifacimento di tutte le parti maggiormente deteriorati, mediante materiali analoghi a quelli esistenti.

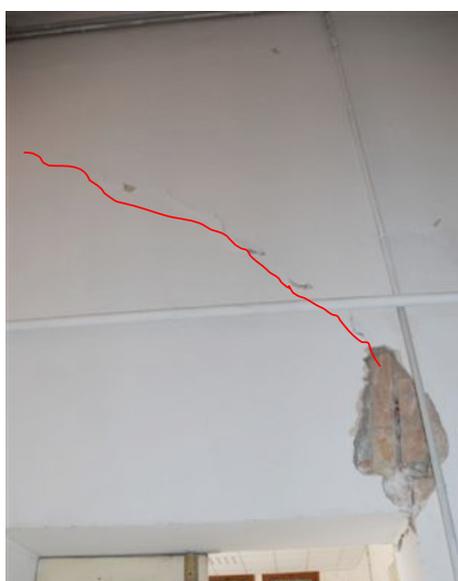
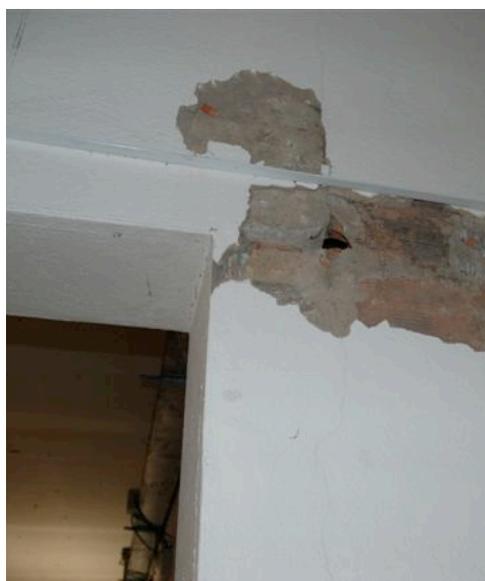
1.12 Lesioni presenti su architravi di aperture dovute a difetti localizzati

**2.12** Le lesioni presenti su architravi di aperture sono state causate dal sisma e dovute a difetti localizzati, tipo presenza di piattabande mal eseguite, presenza di canne fumarie che riducono le parti strutturali, diminuendo la rigidezza dei maschi, oltre alla presenza di travi in cemento armato gravanti direttamente su maschi murari con architrave a piattabanda sottostante.

**In riferimento al quadro fessurativo denominato 1.12 e alla vulnerabilità 2.12 descritte nel paragrafo N della presente** (Lesioni presenti su architravi di aperture dovute a difetti localizzati) si prevede il parziale consolidamento con l'inserimento su entrambi i lati di rete in fibra di vetro atta a mettere in sicurezza l'architrave stesso (vedi relazione di calcolo 2.4 paragrafo 9)

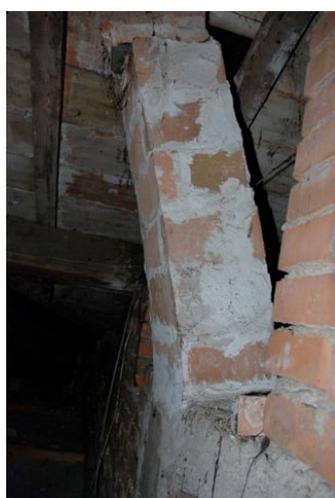
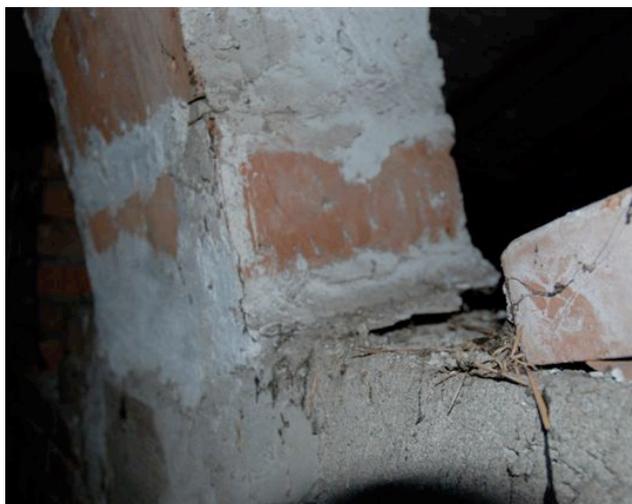
1.13 Presenza di canne fumarie in laterizio parzialmente crollate causa l'azione sismica

**2.13** Crolli e parziali rotture delle canne fumarie in laterizio, spesso non collassate per la caduta su elementi del coperto come travetti che ne hanno bloccato il movimento

**In riferimento al quadro fessurativo denominato 1.13 e alla vulnerabilità 2.13 descritte nel paragrafo N della presente** (Presenza di canne fumarie in laterizio parzialmente crollate causa l'azione sismica) si prevede la totale demolizione delle canne fumarie inutilizzate e la parziale chiusura dei varchi stessi presenti nei piani mediante interventi tipo cucì scuci della muratura stessa.

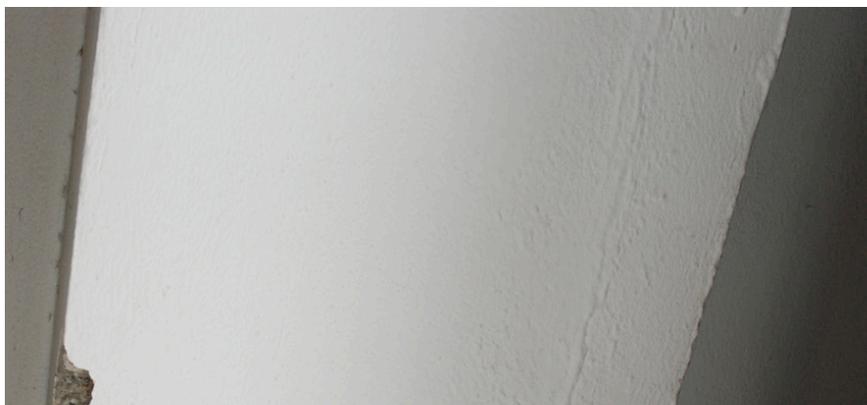
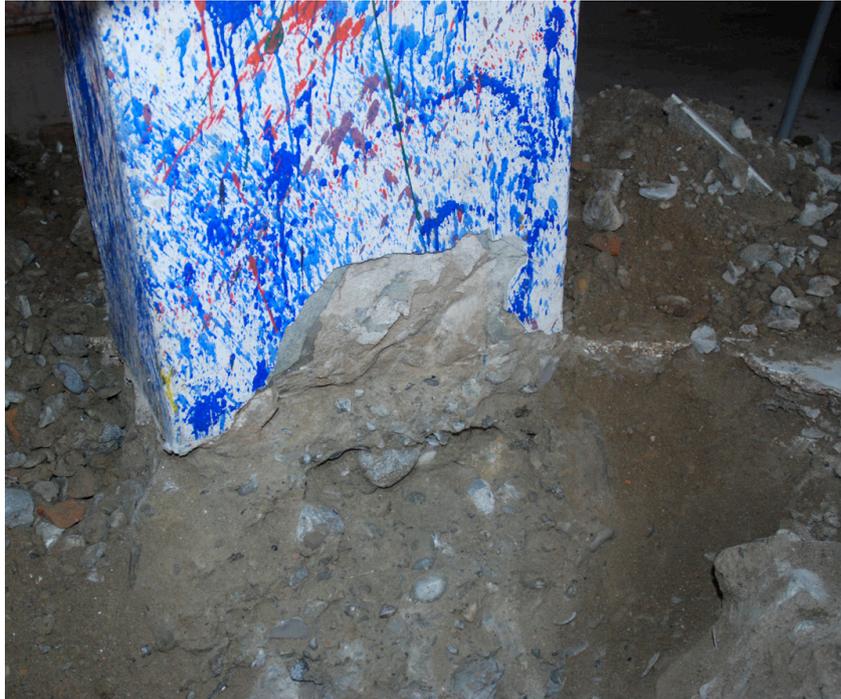
1.16 Le parti in cemento armato delle ali presentano lievi cavillature e grosse carenze in fondazione per l'assenza di armatura.

**In riferimento al quadro fessurativo 1.16 e alla vulnerabilità 2.16 descritta nel paragrafo N della presente** (Le parti in cemento armato delle ali presentano armature esigue e caratteristiche scadenti) visto inoltre i saggi effettuati sia sulle parti in elevazione che su quelle in fondazione che mostrano la precarietà dei manufatti, visto inoltre la relazione di calcolo 2.1 paragrafo 1 che mostra come le travi non risultino verificate in condizione statica a flessione e a taglio e come i pilastri risultino in condizione limite in condizione statica e non verificati in condizione sismica:

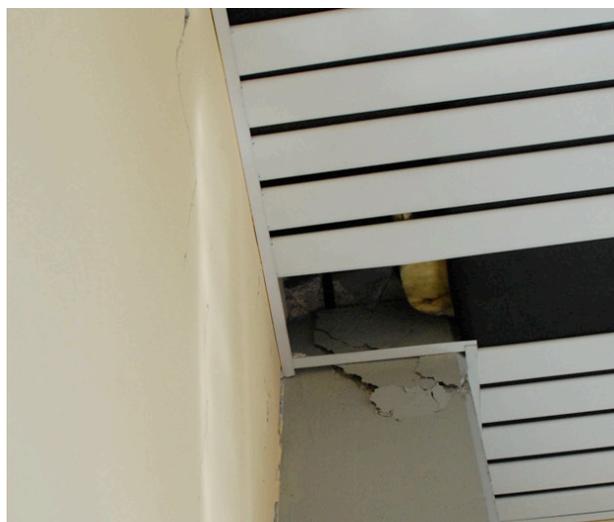
1.f Presenza di lievi danneggiamenti di nodi pilastro trave causati dall'isostaticità della struttura stessa.

**In riferimento al quadro fessurativo denominato 1.f – 1g e alla vulnerabilità 2.f – 2g descritte nel paragrafo N della presente** (Presenza di lievi danneggiamenti di nodi pilastro trave causati dall'isostaticità della struttura stessa e presenza di pannellature esterne non perfettamente allineate, si posizioneranno idonee piastre metalliche atte a collegare le travi ai pilastri, oltre che collegare i pannelli prefabbricati ai pilastri (vedi relazione di calcolo 2.7.3).

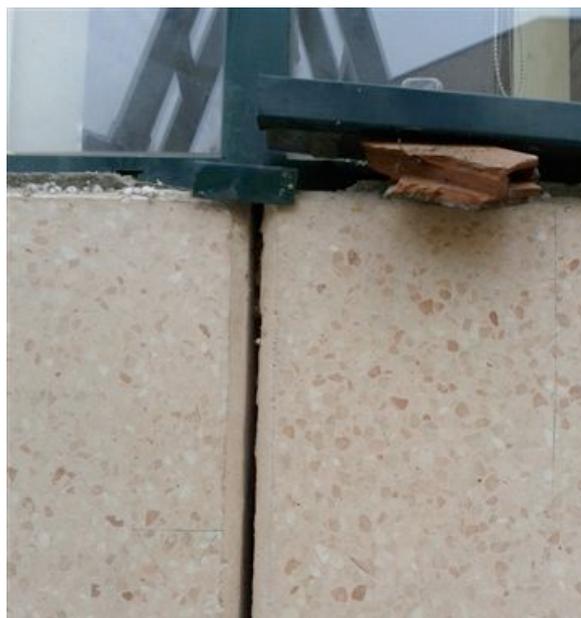
1.g Pannellature esterne non perfettamente allineate

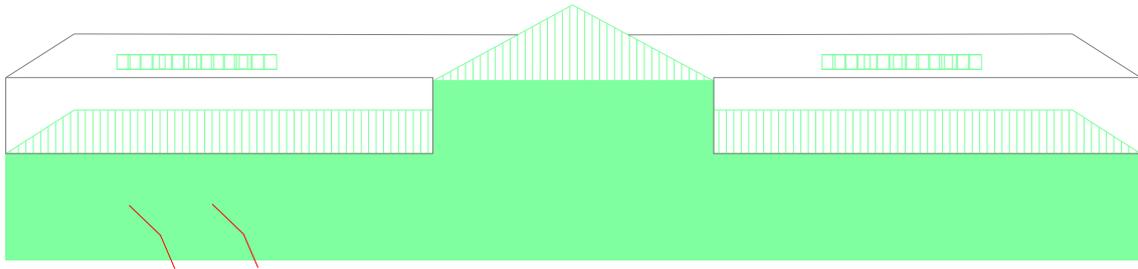
**2.1** Alcune delle lesioni presenti sulle pareti esterne in particolare quelle al piano terra non rappresentano una vulnerabilità nei confronti dell'azione sismica in quanto sono il sintomo di cedimenti differenziali di fondazione e risultavano già presenti prima degli eventi sismici. Cedimenti causati dalla conformazione della struttura stessa modificata nel tempo incrementando i sovraccarichi causa la sopraelevazione avvenuta, e concentrando i sovraccarichi dei solai della sopraelevazione in zone puntuali, che quindi hanno mostrato la formazione di questi cedimenti amplificati nel tempo causa la subsidenza e amplificati dalla conformazione delle fondazioni, con ogni probabilità formate da elementi non reagenti a trazione.

**In riferimento al quadro fessurativo denominata 1.1 e alla vulnerabilità 2.1 descritte nel paragrafo N della presente** (Presenza di lesioni su pareti esterne al piano terra sintomo di cedimenti differenziali di fondazione, poste in corrispondenza dei sotto-bancali delle finestrate delle parti con struttura mista) evidenziato anche nella relazione 6.2 (relazione di calcolo pressioni al suolo stato di fatto) non viene contemplato alcun tipo di intervento non essendo una problematica causata dal sisma.

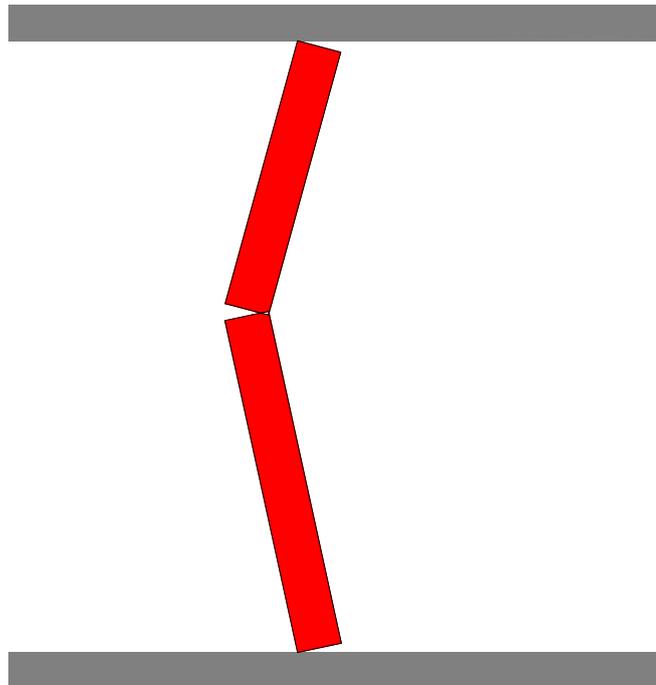
**2.2** Presenza di lievi **lesioni sulle tramezzature** al piano terra tipiche da fenomeno sismico, la notevole snellezza dei tramezzi infatti e l'assenza di carico gravante su essi, provoca per sisma in direzione ortogonale al piano degli stessi, il **meccanismo di collasso rappresentato** in figura, essendo presente una sorta di se pur minimo collegamento a livello degli impalcati.

si è deciso di demolire tutte le tramezzature del piano primo definite come irrecuperabili e sostituirle con pareti in cartongesso di notevole leggerezza e maggiormente sicure vista la relazione di calcolo 2.5 paragrafo 1, mentre per quanto riguarda le tramezzature a piano terra si è deciso di consolidarle mediante incollaggi di rete di materiale composito costituito da fibre di carbonio immerse in matrice epossidica (CFRP) al fine di evitare la formazione del meccanismo di collasso studiato (vedi relazione di calcolo 2.5 par. 2), il tutto eseguito con il successivo ripristino delle finiture presenti.

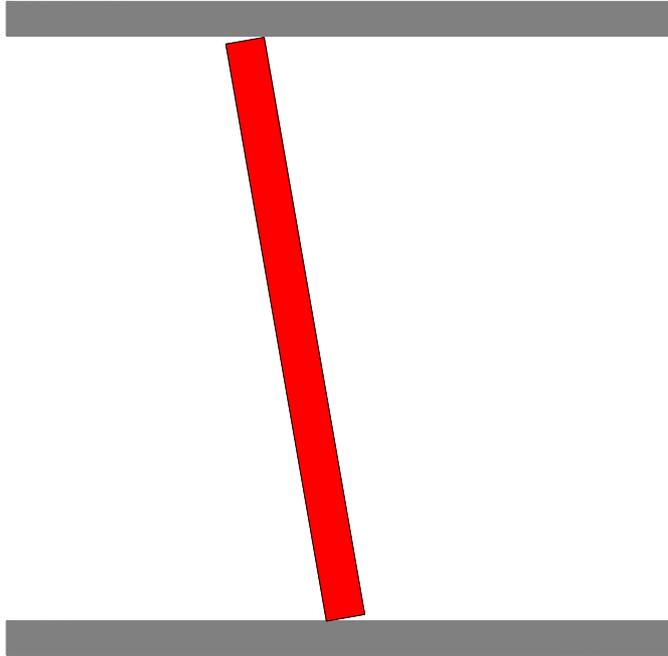
Presenza di importanti **lesioni sulle tramezzature al piano primo** tipiche da fenomeno sismico, la notevole snellezza dei tramezzi infatti e l'assenza di carico gravante su essi, provoca per sisma in direzione ortogonale al piano degli stessi, il **meccanismo di collasso rappresentato** in figura, non essendo presente nessun tipo di collegamento a livello degli impalcati, essendo inoltre questi del tutto inesistenti e privi di rigidezza.

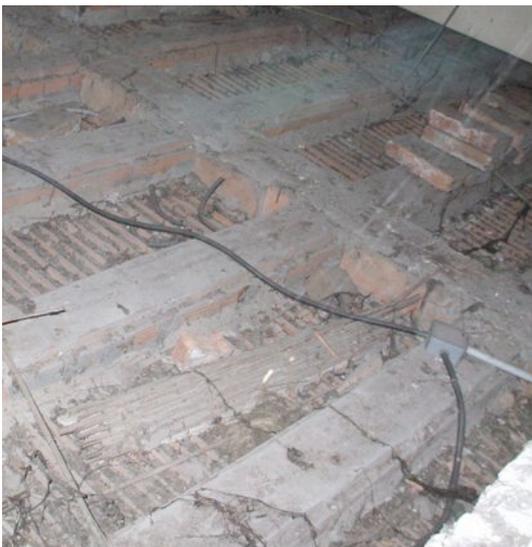
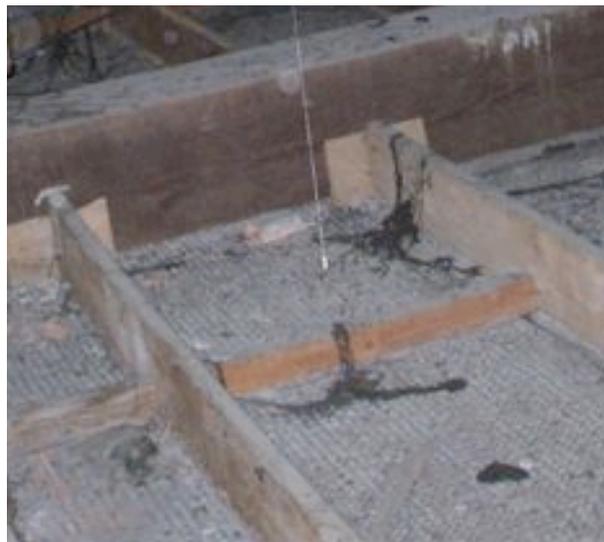
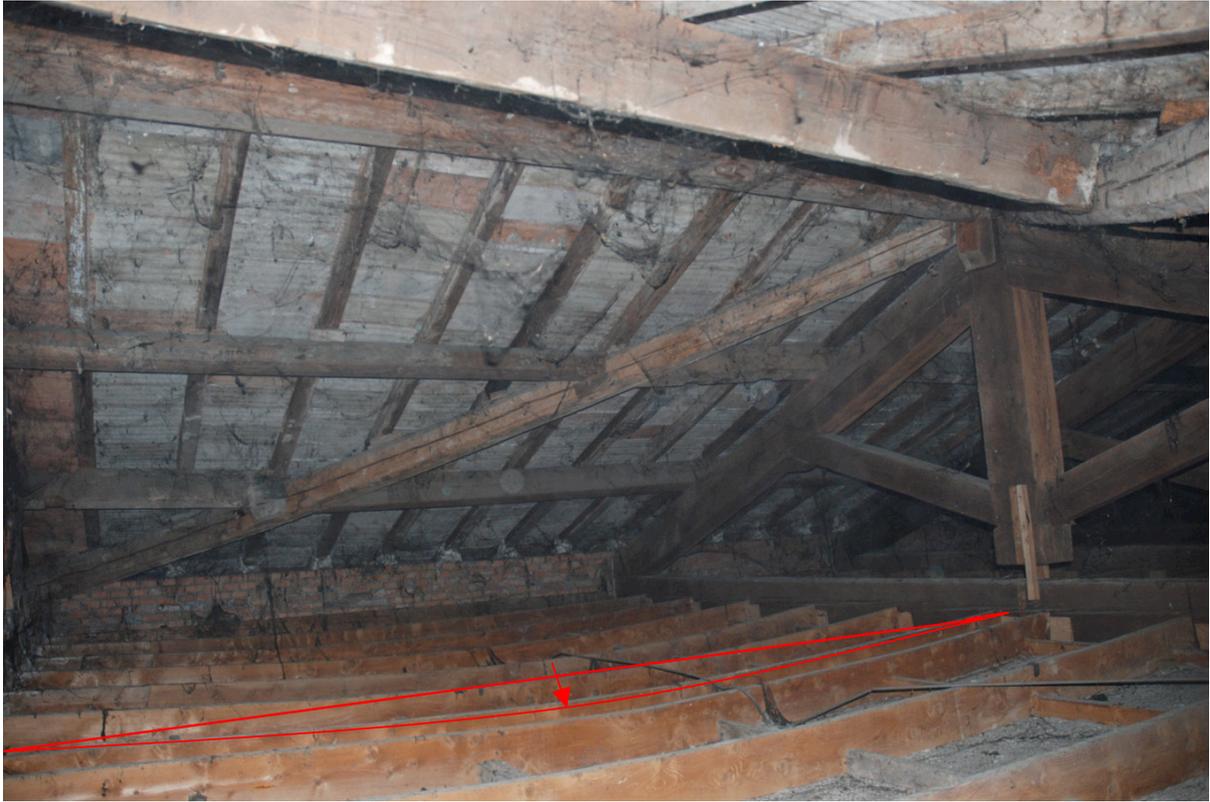
**2.3** La caduta dei calcinacci e lo spanciamento degli impalcati di sottotetto sono il sintomo della presenza di strutture comunque di peso non trascurabili ma che risultano notevolmente vulnerabili in caso di azione sismica, oltre che prive di alcun tipo di resistenza.

I loro **appoggi** alle murature risultano **precari**, è quindi possibile con fenomeni sismici l'eventuale sfilamento e il conseguente crollo parziale di parte della struttura.

**In riferimento al quadro fessurativo denominato 1.3- 1.4 e alla vulnerabilità 2.3 – 2.4 descritte nel paragrafo N della presente** (Presenza di caduta di calcinacci e fenomeni di spanciamento dagli impalcati di sottotetto causati dal fenomeno sismico e presenza di sfilamenti e parziali crolli di controsoffitti posizionati al piano primo oltre alla completa assenza di un diaframma orizzontale), si prevede la totale demolizione dei solai di impalcato presenti al piano sottotetto fatiscenti, spanciati e lesionati, viste le condizioni statiche e la loro totale assenza di benefici per la struttura stessa in caso di sisma oltre ai controsoffitti presenti e la loro sostituzione con un impalcato leggero di tipo rigido, collegato alle murature e composto da:

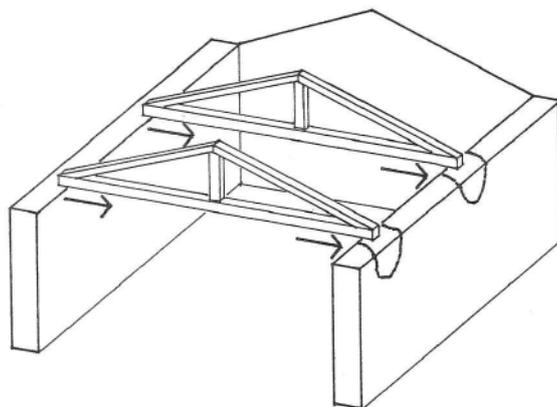
**2.5** La presenza di lesioni su pareti portanti a prosecuzione di lesione su impalcati posizionate al piano primo sono il sintomo **dell'assenza di un ritegno in corrispondenza della parte sommitale della struttura** stessa in grado di sopportare eventuali azioni spingenti della copertura oltre ad una conformazione con distribuzione dei pesi del tutto variegata in corrispondenza del sottotetto.

**In riferimento al quadro fessurativo denominato 1.5 e alla vulnerabilità 2.5 descritte nel paragrafo N della presente** ( Presenza di lesioni su pareti portanti a prosecuzione di lesione su impalcati posizionate al piano primo); si prevede la loro riparazione usando tre tipologie di tecniche in base all'entità della zona lesionata:

1. lesione di piccola entità presente sul paramento murario ripristinata mediante eliminazione dell'intonaco per una fascia di larghezza approssimativamente pari a circa 30-40 cm, colti di miscela legante costituita da calce, sabbia fine o polvere di marmo o con altri prodotti leganti compatibili, previa pulitura dalle parti smosse e lavaggio interno con acqua della lesione, e l'eventuale inserimento di una rete a maglia sottile tipo porta-intonaco, oltre al rifacimento successivo delle finiture stesse;

2. lesioni di entità consistenti sul paramento murario ma di sviluppo limitato ripristinate mediante riparazione a scuci e cucì, mediante ampliamento, attraverso la demolizione dei lembi di stacco, la pulizia ed il lavaggio delle parti messe a nudo, la ricostituzione della continuità muraria previa la formazione dei necessari ammorsamenti con materiale idoneo ed omogeneo al preesistente, posto in opera a forza negli ammorsamenti e sulla superficie superiore di contatto e legato con malta idonea; oltre al successivo ripristino delle finiture stesse;

3. lesioni di entità consistenti sul paramento murario e di grande sviluppo esecuzione di cucitura armata mediante la fornitura e posa in opera in fori praticati con trapano a rotazione/rotopercolazione (diametro max di 36 mm) di barre ad aderenza migliorata di diametro minimo 12-16 mm, compreso il lavaggio dei fori, l'iniezione con boiaccia fluida per sigillatura eseguita a pressione a dosatura variabile secondo le indicazioni della Direzione Lavori, il tamponamento delle fessure della muratura con cemento in polvere, la ripulitura delle pareti.

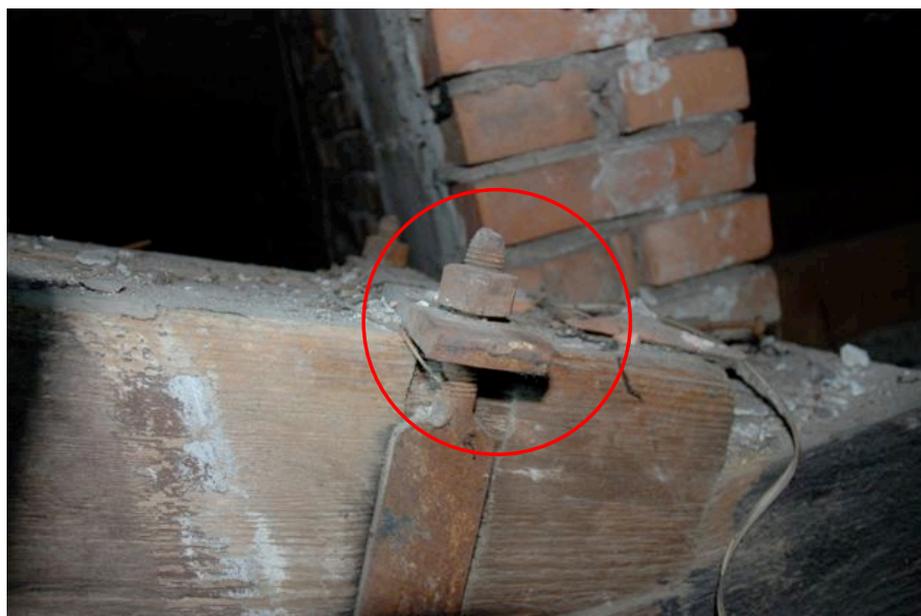
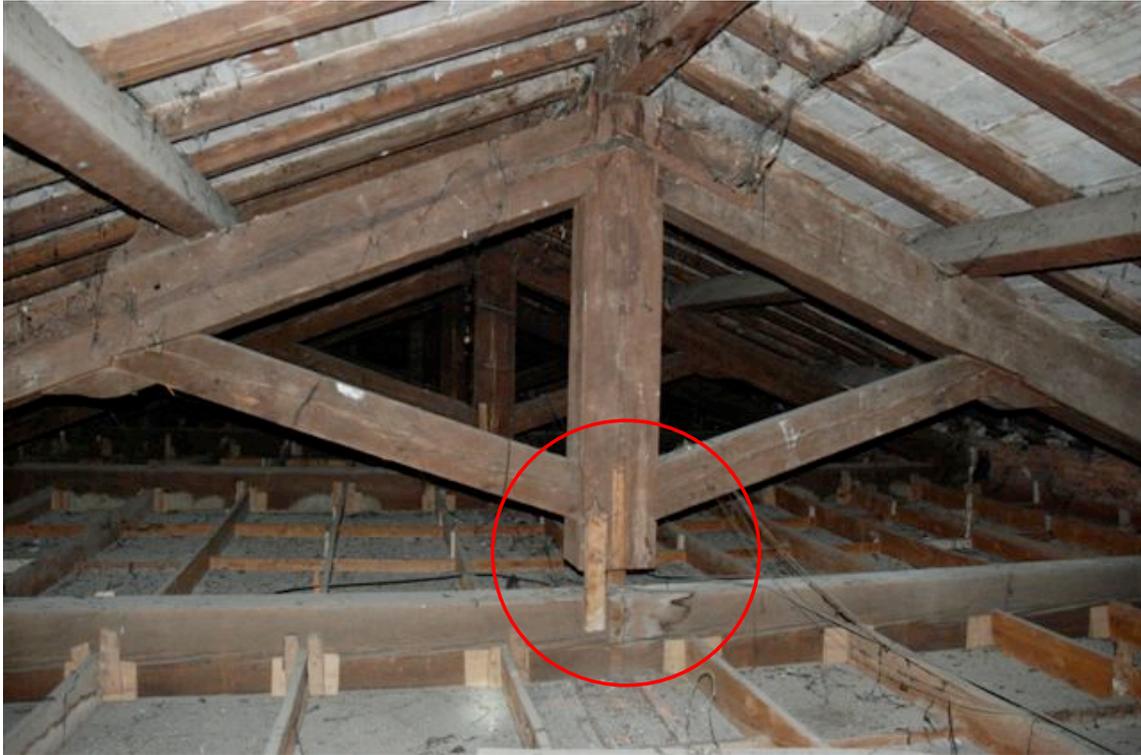
**2.6** La copertura in forte stato di degrado in alcune parti ha subito movimenti in particolare spostamenti di elementi di tipo secondario e principale, che non si trovano piu' nella sede originaria e ormai presentano **appoggi del tutto esigui e insufficienti** . Inoltre si segnala spesso l'assenza di collegamenti, eliminati nel tempo, o la presenza di collegamenti lenti.

**In riferimento al quadro fessurativo denominato 1.6 e alla vulnerabilità 2.6 descritte nel paragrafo N della presente** ( Presenza di copertura in forte stato di degrado con elementi non ben connessi tra loro e parzialmente smossi durante il terremoto con appoggi ormai ridotti al minimo oltre ad un tavolato semplice o un tavellonato, mal collegato e degradato; si prevede per quanto riguarda la struttura di copertura esclusa la sola parte denominato ampliamento degli anni '60 con struttura in latero cemento i seguenti interventi ritenuti fondamentali al fine di ridurre le vulnerabilità presenti:

- Rimozione dell'attuale manto di copertura presente pulizia e verifica degli elementi per il successivo riutilizzo;
- Rimozione dell'attuale tavolato (corpo centrale) o tavellonato (ali) a seconda della zona interessata;
- Sostituzione delle orditure secondarie ritenute non idonee in base al livello di degrado, all'eventuale inflessione troppo accentuata o nel caso di elementi di lunghezza non idonea con elementi similari in dimensioni e caratteristiche;
- Implementazione dei collegamenti presenti tra trave secondaria e trave principale, tra trave principale e capriate e in alcuni nodi delle capriate mediante l'utilizzo di viti da legno e mediante il posizionamento di staffaggi.
- Posizionamento di idoneo doppio tavolato incrociato nuovo accuratamente inchiodato alle strutture esistenti;
- Riposizionamento della copertura esistente, con eventuale sostituzione degli elementi deteriorati.

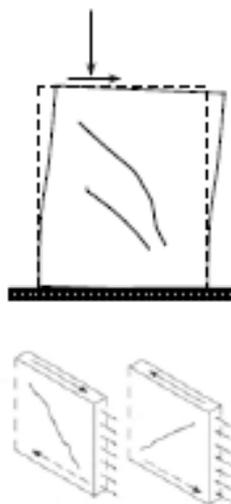
2.7 La presenza di **pilastrini** a livello del sottotetto a parziale sostegno della copertura notevolmente **snelli con fuori piombo**, rappresenta un elemento di notevole vulnerabilità capace di creare crolli parziali della copertura in caso di sisma, visto il ridotto carico verticale su essi presenti.

si prevede il consolidamento localizzato dei pilastri ammalorati mediante la ristilatura dei giunti stessi e il posizionamento di angolari metallici staffati da piatti metallici, intervento atto al confinamento dei pilastri stessi, rendendoli maggiormente rigidi e resistenti ad azioni orizzontali (vedi relazione di calcolo 2.5 paragrafo 7-8)

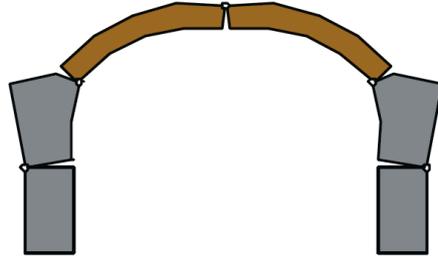
**2.9** La volta di ingresso presenta delle lesioni anche se non molto accentuate in seguito ai saggi eseguiti, che comunque mostrano una sofferenza in atto, e che possono essere stato il sintomo iniziale del classico cinematismo che si instaura su elementi ad arco

si prevede in riferimento alle lesioni la parziale messa in sicurezza mediante rinzeppatura delle parti smosse con cunei metallici e la ripresa completa delle lesioni stesse, rimettendo in forza la volta stessa, inoltre si

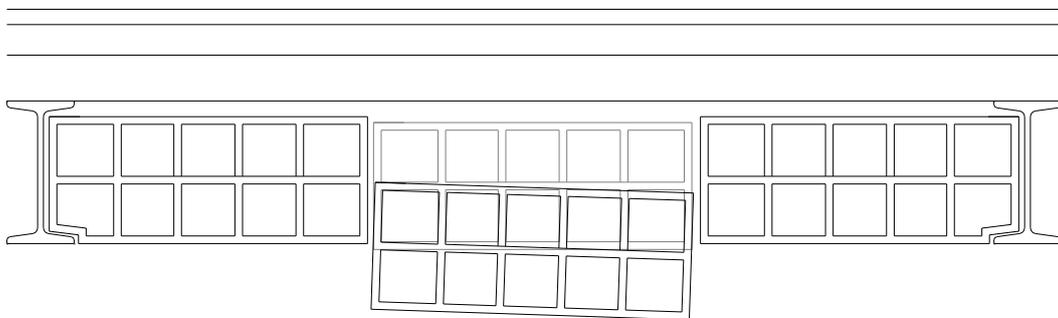
**2.11** Le lesioni intradossali e gli avvallamenti estradossali presenti sui solai corpo centrale tipo a putrelle metalliche e laterizi, sono il sintomo di una mancanza di contrasto tra gli elementi in laterizio che ne compongono la chiusura tra trave e trave, questa problematica può causare il crollo parziale degli elementi stessi causati da semplici azioni dinamiche sia orizzontali che verticali.

si prevede la demolizione dei solai lesionati mantenendo le attuali orditure portanti in acciaio e la loro sostituzione con solai composti da lamiera grecata e getto di cappa in calcestruzzo alleggerito, connessa alle travi mediante connettori (vedi relazione di calcolo 2.4 paragrafo 5), il tutto nell'ottica di creare anche un miglioramento globale alla struttura stessa mediante la realizzazione di un impalcato di tipo rigido rispetto a quello esistente (vedi relazione di calcolo 2.6). Tale tipo di intervento eliminerà quindi le vulnerabilità evidenziate oltre a non aumentare in nessun modo i sovraccarichi presenti allo stato attuale, anzi tenderà a diminuirli leggermente.

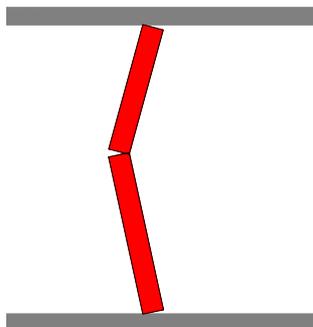
**2.c** Presenza di **lesioni sulle tramezzature** al piano terra e primo tipiche da fenomeno sismico, la notevole snellezza dei tramezzi infatti e l'assenza di carico gravante su essi, provoca per sisma in direzione ortogonale al piano degli stessi, il **meccanismo di collasso rappresentato** in figura, essendo presente una sorta di se pur minimo collegamento a livello degli impalcati.

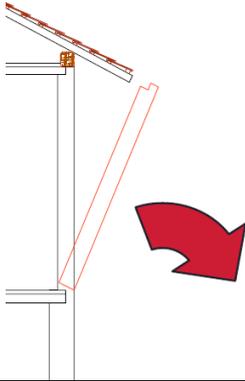
<p>0,98 NV</p>	<p>1,10 V</p>	<p>Consolidamento pilastri in muratura mediante cerchiature metalliche</p>
<p>9. Verifica meccanismo di ribaltamento orizzontale di parete libera in sommità' soggetta al carico della copertura (ali)</p>

<p>0,25 NV</p>	<p>2,36 V</p>	<p>Realizzazione di impalcato rigido di sottotetto in sostituzione dell'attuale impalcato e inserimento di controvento metallico atto a ridurre le spinte della copertura</p>
<p>10. Verifica meccanismo di ribaltamento composto di cuneo diagonale delle pareti piano primo corpo centrale in corrispondenza del vano scala</p>

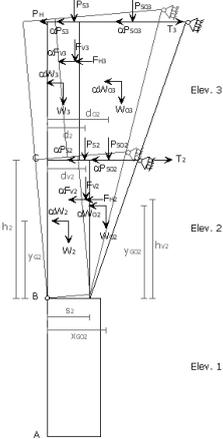
<p>0,68 NV</p>	<p>1,46 V</p>	<p>Realizzazione di impalcato rigido di sottotetto in sostituzione dell'attuale impalcato</p>
