Z025 - SCUOLA "I.P.S.I.A. MALPIGHI"
Sede Centrale Crevalcore lavori di ripristino e miglioramento sismico

PROGETTO ESECUTIVO

Relazione Tecnica Descrittiva

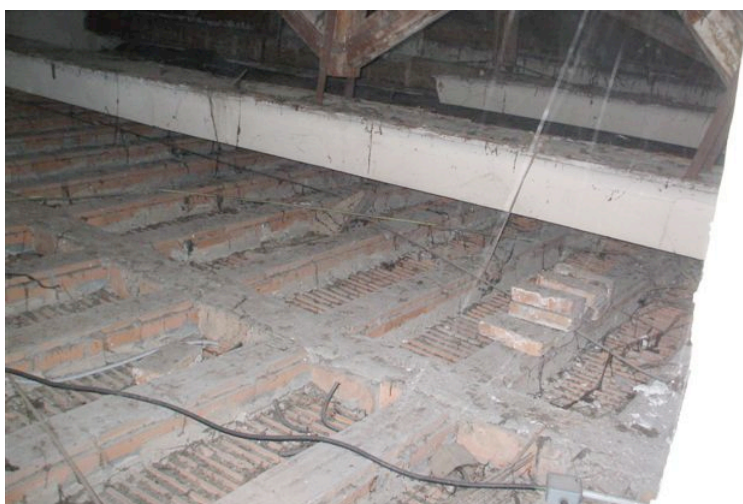
Figura n.5–Solai non praticabili in sostituzione degli arellati

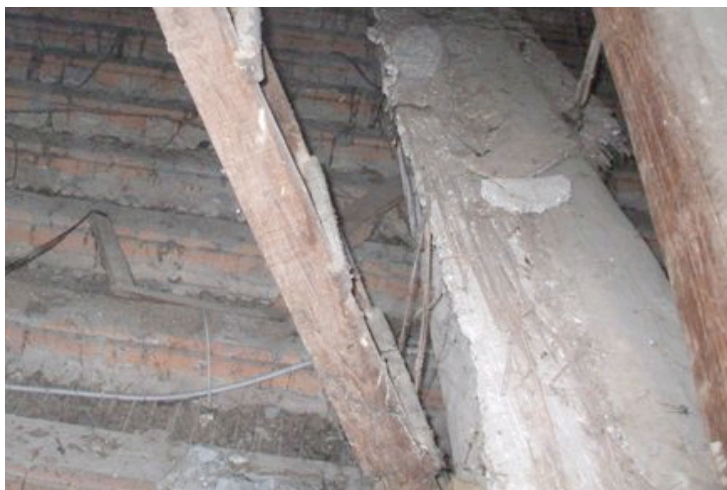
Figura n.6–Tracce sotto le catene delle capriate dei precedenti arellati

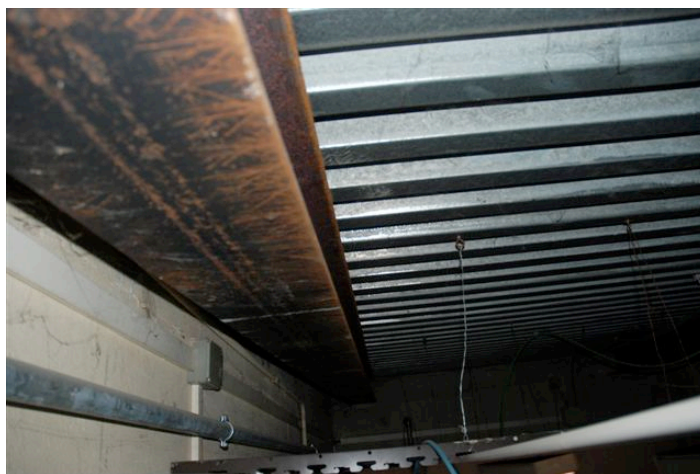
Figura n.11–Solaio in profilati metallici e lamiera grecata in sostituzione di solaio esistente

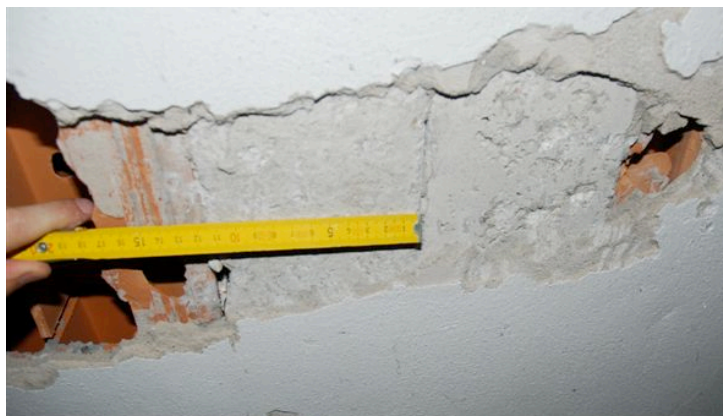
Figura n.12–Solaio in latero-cemento in sostituzione di solaio esistente

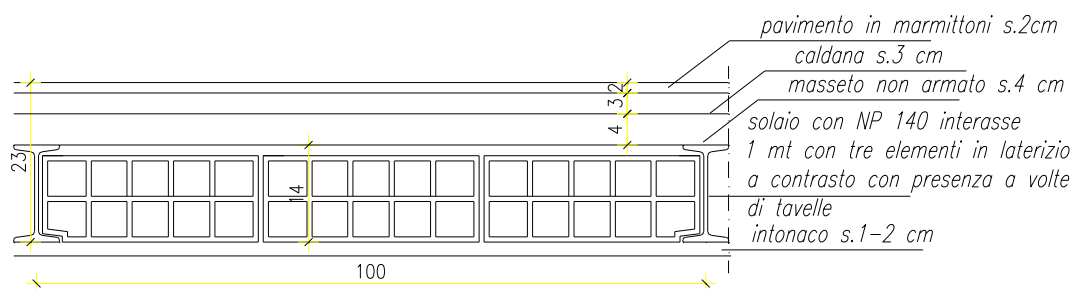
Tipologia solaio denominata S2

- solai in profilati metallici con passo un metro e con riempimento tra trave e trave con tre elementi di laterizio, con in alcuni casi l'aggiunta di una tavella per compensare i difetti di montaggio in condizione fatiscente soprattutto per quanto riguarda gli elementi di alleggerimento che risultano smossi e privi di contrasto tra loro, con strato di intonaco inferiore e relativo controsoffitto leggero, oltre a strato superiore di massetto, caldana e pavimento (originario).

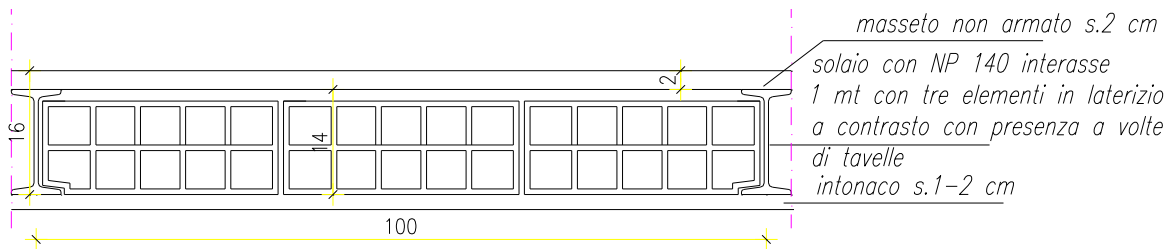
Tipologia solaio denominata S9

- solai in profilati metallici con passo un metro e con riempimento tra trave e trave con tre elementi di laterizio, con in alcuni casi l'aggiunta di una tavella per compensare i difetti di montaggio in condizione fatiscente soprattutto per quanto riguarda gli elementi di alleggerimento che risultano smossi e privi di contrasto tra loro, con strato di intonaco inferiore e relativo controsoffitto leggero (non originario primo dopoguerra).

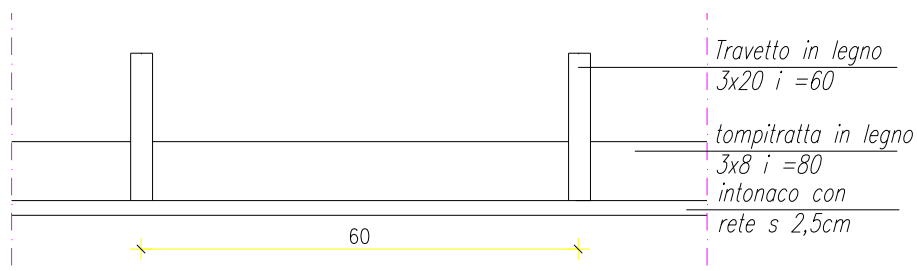
Tipologia solaio denominata S6

- solai costituiti da una struttura composta da tavole di legno bidirezionali inchiodate alle capriate alle quali si aggancia una rete metallica con gettata sopra l'intonaco in spessore consistente (arellato), oltre ad un ulteriore controsoffitto leggero (originario) in precarie condizioni con evidenti spanciamenti.

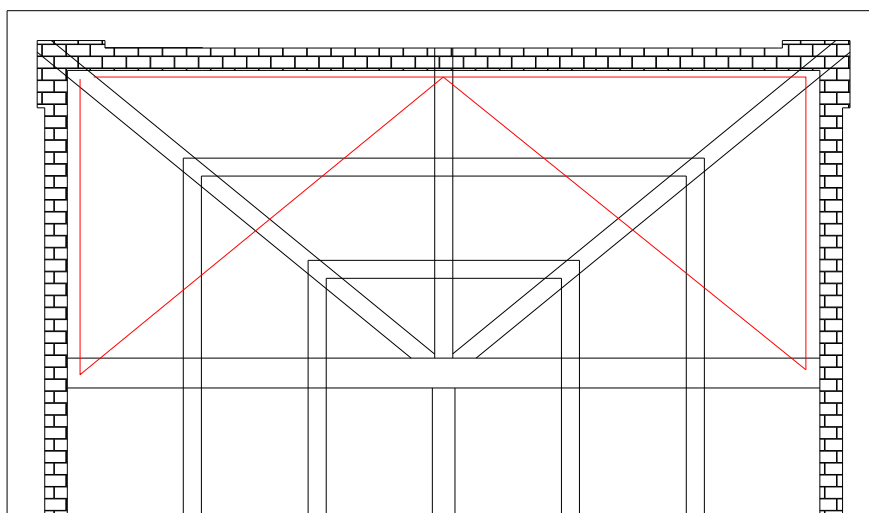
In riferimento al quadro fessurativo denominato 1.10 e alla vulnerabilità 2.10 descritte nel paragrafo N della presente (Lesioni in corrispondenza della parte centrale del lato corto delle ali nei maschi murari per copertura parzialmente spingente) visto inoltre la relazione di calcolo 2.2 paragrafo 9 il cui sunto sotto riportato dimostra che tali elementi non risultano verificati allo stato di fatto nel caso di azione sismica pari al 60% di quella massima nella zona:

si prevede l'inserimento di un controvento metallico in copertura in modo da eliminare la spinta delle travi principali presenti sul lato corto. Schematicamente nella figura sottostante risulta rappresentato lo schema di controvento atto ad eliminare le spinte dei cantonali.

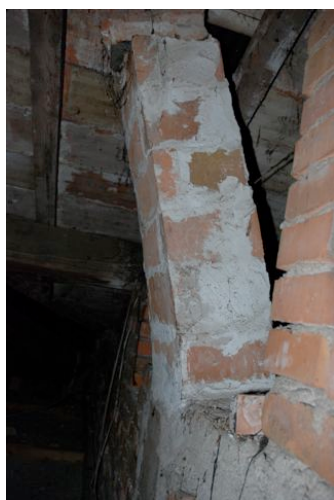
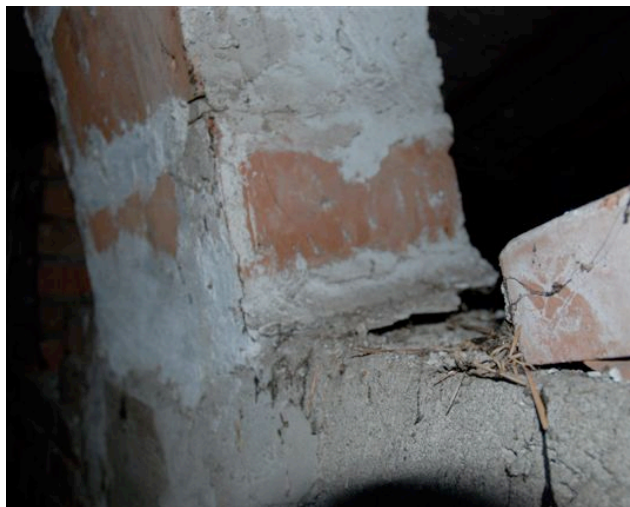
1.13 Presenza di canne fumarie in laterizio parzialmente crollate causa l'azione sismica

In riferimento al quadro fessurativo denominato 1.13 e alla vulnerabilità 2.13 descritte nel paragrafo N della presente (Presenza di canne fumarie in laterizio parzialmente crollate causa l'azione sismica) si prevede la totale demolizione delle canne fumarie inutilizzate e la parziale chiusura dei varchi stessi presenti nei piani mediante interventi tipo cucì scuci della muratura stessa.

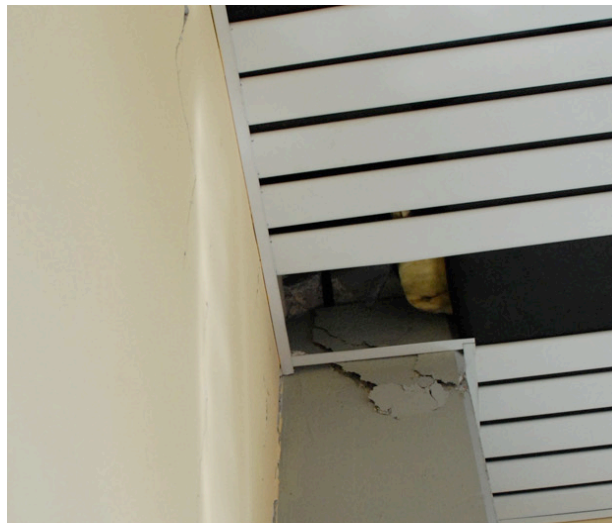
1.f Presenza di lievi danneggiamenti di nodi pilastro trave causati dall'isostaticità della struttura stessa.

In riferimento al quadro fessurativo denominato 1.f – 1g e alla vulnerabilità 2.f – 2g descritte nel paragrafo N della presente (Presenza di lievi danneggiamenti di nodi pilastro trave causati dall'isostaticità della struttura stessa e presenza di pannellature esterne non perfettamente allineate, si posizioneranno idonee piastre metalliche atte a collegare le travi ai pilastri, oltre che collegare i pannelli prefabbricati ai pilastri (vedi relazione di calcolo 2.7.3).

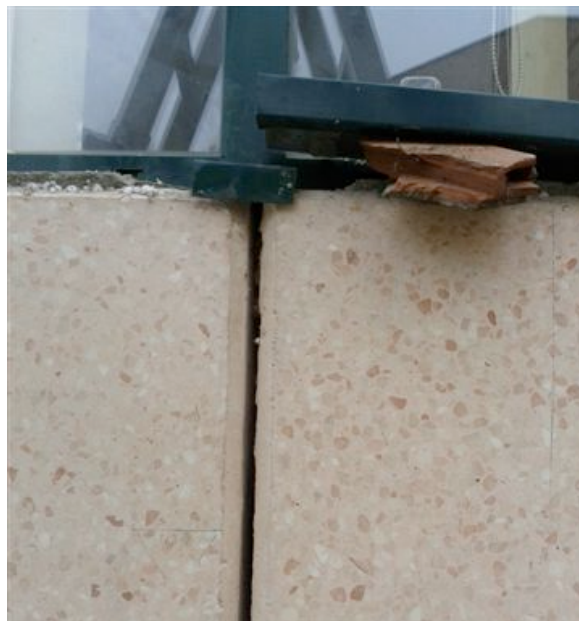
1.g Pannellature esterne non perfettamente allineate

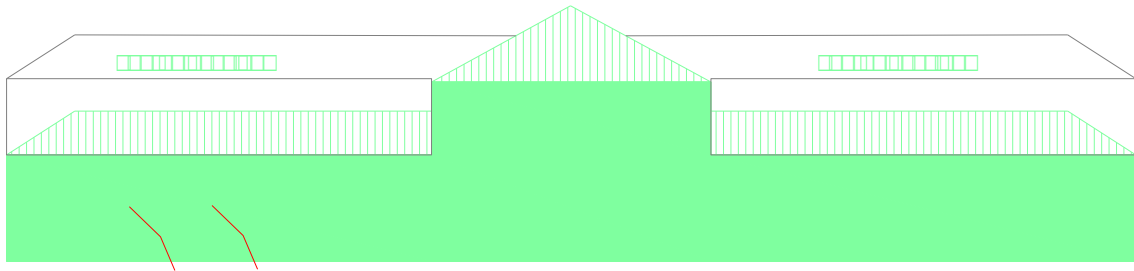
2.1 Alcune delle lesioni presenti sulle pareti esterne in particolare quelle al piano terra non rappresentano una vulnerabilità nei confronti dell'azione sismica in quanto sono il sintomo di cedimenti differenziali di fondazione e risultavano già presenti prima degli eventi sismici. Cedimenti causati dalla conformazione della struttura stessa modificata nel tempo incrementando i sovraccarichi causa la sopraelevazione avvenuta, e concentrando i sovraccarichi dei solai della sopraelevazione in zone puntuali, che quindi hanno mostrato la formazione di questi cedimenti amplificati nel tempo causa la subsidenza e amplificati dalla conformazione delle fondazioni, con ogni probabilità formate da elementi non reagenti a trazione.

In riferimento al quadro fessurativo denominata 1.1 e alla vulnerabilità 2.1 descritte nel paragrafo N della presente (Presenza di lesioni su pareti esterne al piano terra sintomo di cedimenti differenziali di fondazione, poste in corrispondenza dei sotto-bancali delle finestrate delle parti con struttura mista) evidenziato anche nella relazione 6.2 (relazione di calcolo pressioni al suolo stato di fatto) non viene contemplato alcun tipo di intervento non essendo una problematica causata dal sisma.

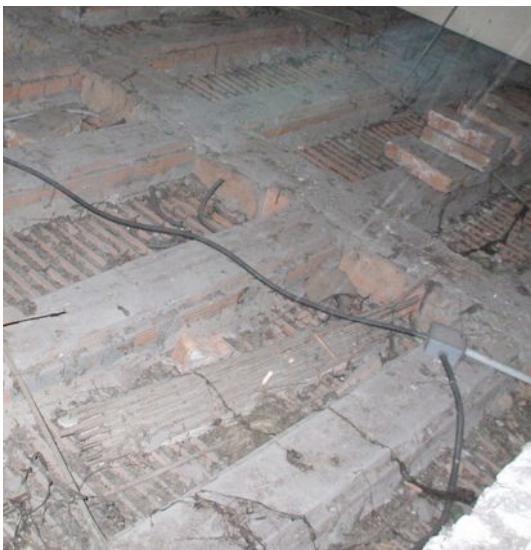
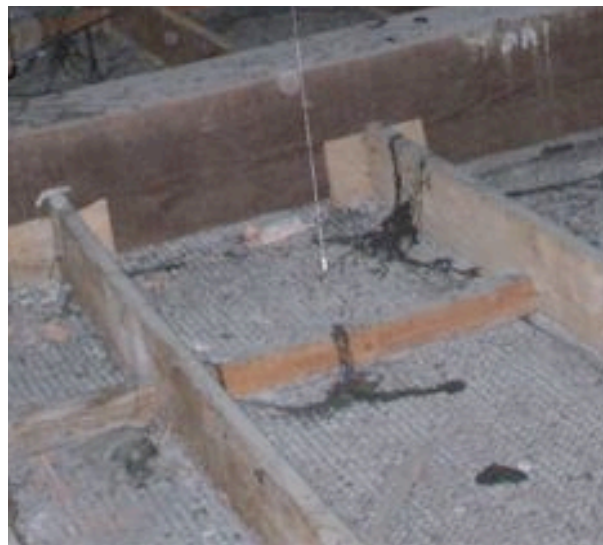
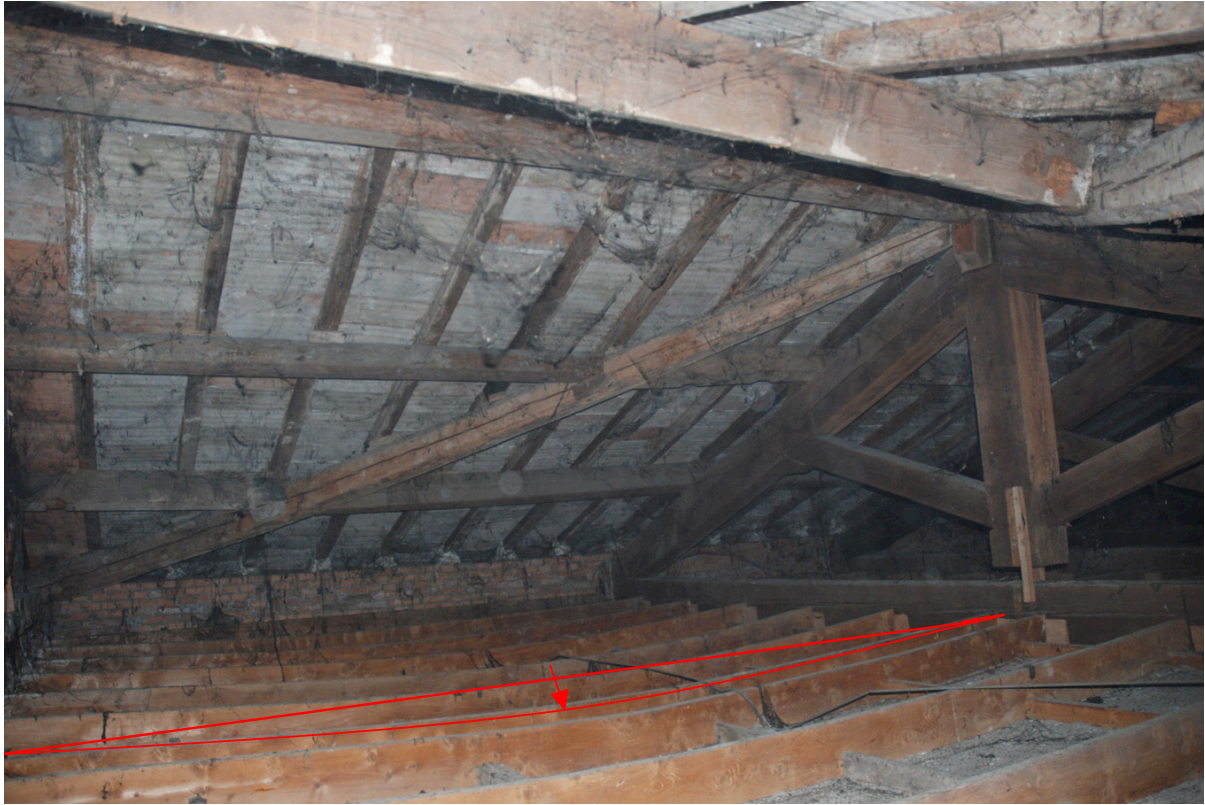
2.3 La caduta dei calcinacci e lo spanciamento degli impalcati di sottotetto sono il sintomo della presenza di strutture comunque di peso non trascurabili ma che risultano notevolmente vulnerabili in caso di azione sismica, oltre che prive di alcun tipo di resistenza.

I loro **appoggi** alle murature risultano **precari**, è quindi possibile con fenomeni sismici l'eventuale sfilamento e il conseguente crollo parziale di parte della struttura.

In riferimento al quadro fessurativo denominato 1.3- 1.4 e alla vulnerabilità 2.3 – 2.4 descritte nel paragrafo N della presente (Presenza di caduta di calcinacci e fenomeni di spanciamento dagli impalcati di sottotetto causati dal fenomeno sismico e presenza di sfilamenti e parziali crolli di controsoffitti posizionati al piano primo oltre alla completa assenza di un diaframma orizzontale), si prevede la totale demolizione dei solai di impalcato presenti al piano sottotetto fatiscenti, spanciati e lesionati, viste le condizioni statiche e la loro totale assenza di benefici per la struttura stessa in caso di sisma oltre ai controsoffitti presenti e la loro sostituzione con un impalcato leggero di tipo rigido, collegato alle murature e composto da:

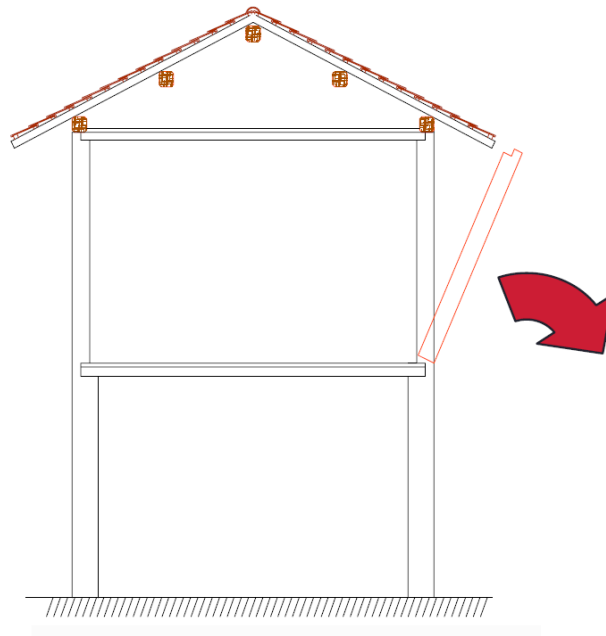
La completa assenza inoltre di un diaframma orizzontale alla quota di imposta della copertura, visto che per la maggior parte della costruzione è presente un impalcato costituito ovunque da un controsoffitto e superiormente o da una struttura in laterizio formata da travetti e mezzi tavelle o da un arellato, facilita il meccanismo sotto evidenziato, non portando a partecipare le pareti ortogonali a quella oggetto del cinematismo.

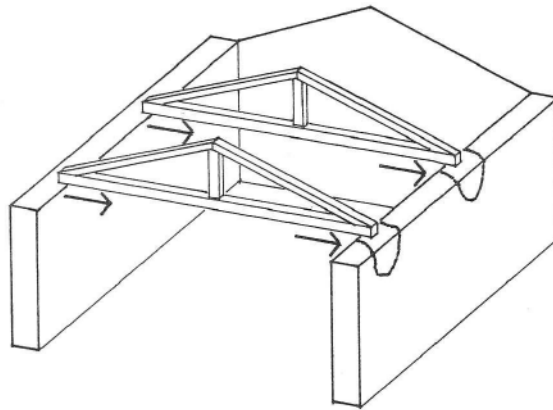
2.5 La presenza di lesioni su pareti portanti a prosecuzione di lesione su impalcati posizionate al piano primo sono il sintomo **dell'assenza di un ritegno in corrispondenza della parte sommitale della struttura** stessa in grado di sopportare eventuali azioni spingenti della copertura oltre ad una conformazione con distribuzione dei pesi del tutto variegata in corrispondenza del sottotetto.

In riferimento al quadro fessurativo denominato 1.5 e alla vulnerabilità 2.5 descritte nel paragrafo N della presente (Presenza di lesioni su pareti portanti a prosecuzione di lesione su impalcati posizionate al piano primo); si prevede la loro riparazione usando tre tipologie di tecniche in base all'entità della zona lesionata:

1. lesione di piccola entità presente sul paramento murario ripristinata mediante eliminazione dell'intonaco per una fascia di larghezza approssimativamente pari a circa 30-40 cm, colti di miscela legante costituita da calce, sabbia fine o polvere di marmo o con altri prodotti leganti compatibili, previa pulitura dalle parti smosse e lavaggio interno con acqua della lesione, e l'eventuale inserimento di una rete a maglia sottile tipo porta-intonaco, oltre al rifacimento successivo delle finiture stesse;

2. lesioni di entità consistenti sul paramento murario ma di sviluppo limitato ripristinate mediante riparazione a scuci e cucì, mediante ampliamento, attraverso la demolizione dei lembi di stacco, la pulizia ed il lavaggio delle parti messe a nudo, la ricostituzione della continuità muraria previa la formazione dei necessari ammorsamenti con materiale idoneo ed omogeneo al preesistente, posto in opera a forza negli ammorsamenti e sulla superficie superiore di contatto e legato con malta idonea; oltre al successivo ripristino delle finiture stesse;

3. lesioni di entità consistenti sul paramento murario e di grande sviluppo esecuzione di cucitura armata mediante la fornitura e posa in opera in fori praticati con trapano a rotazione/rotopercolazione (diametro max di 36 mm) di barre ad aderenza migliorata di diametro minimo 12-16 mm, compreso il lavaggio dei fori, l'iniezione con boiaccia fluida per sigillatura eseguita a pressione a dosatura variabile secondo le indicazioni della Direzione Lavori, il tamponamento delle fessure della muratura con cemento in polvere, la ripulitura delle pareti.

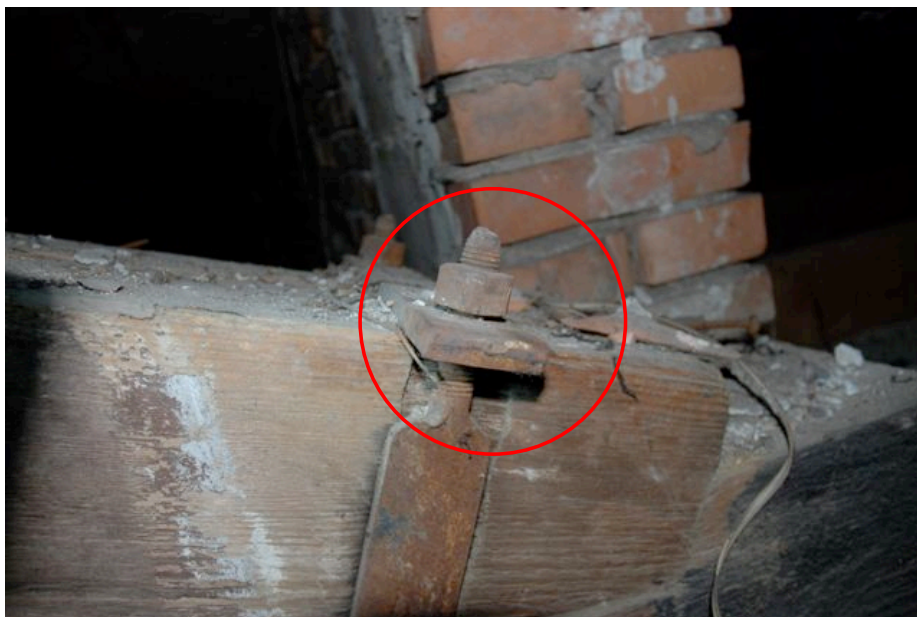
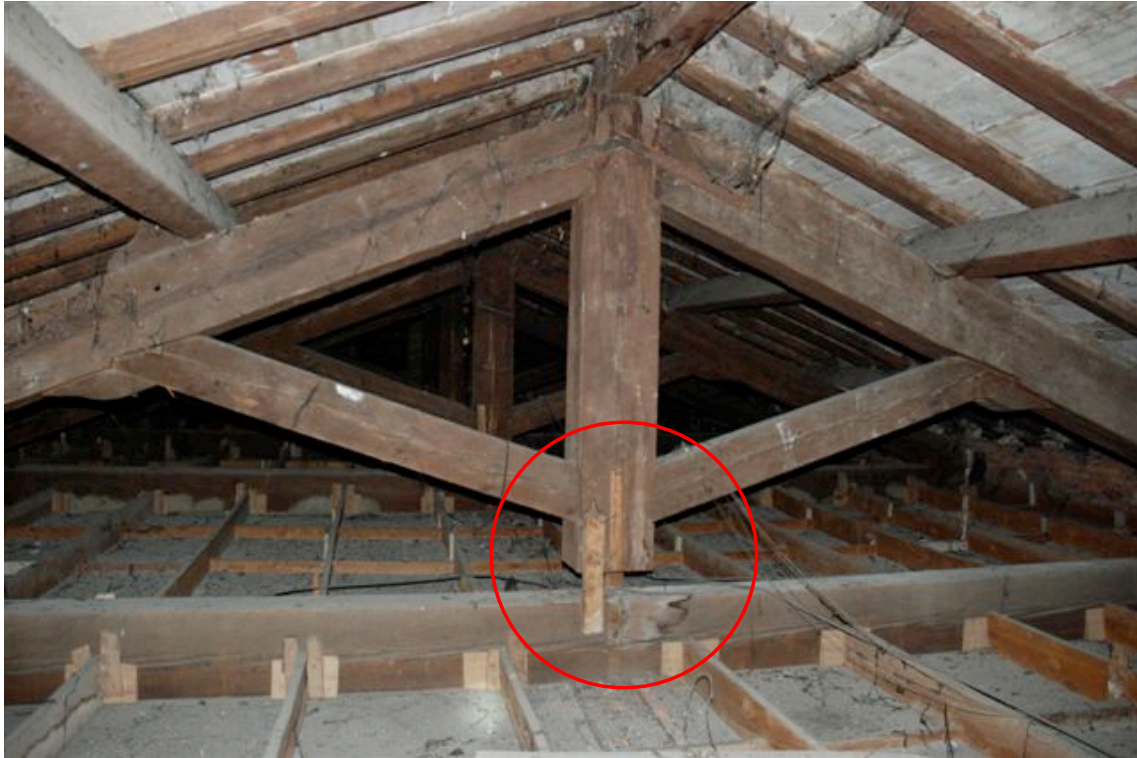
2.6 La copertura in forte stato di degrado in alcune parti ha subito movimenti in particolare spostamenti di elementi di tipo secondario e principale, che non si trovano piu' nella sede originaria e ormai presentano **appoggi del tutto esigui e insufficienti** . Inoltre si segnala spesso l'assenza di collegamenti, eliminati nel tempo, o la presenza di collegamenti lenti.

In riferimento al quadro fessurativo denominato 1.6 e alla vulnerabilità 2.6 descritte nel paragrafo N della presente (Presenza di copertura in forte stato di degrado con elementi non ben connessi tra loro e parzialmente smossi durante il terremoto con appoggi ormai ridotti al minimo oltre ad un tavolato semplice o un tavellonato, mal collegato e degradato; si prevede per quanto riguarda la struttura di copertura esclusa la sola parte denominato ampliamento degli anni '60 con struttura in latero cemento i seguenti interventi ritenuti fondamentali al fine di ridurre le vulnerabilità presenti:

- Rimozione dell'attuale manto di copertura presente pulizia e verifica degli elementi per il successivo riutilizzo;
- Rimozione dell'attuale tavolato (corpo centrale) o tavellonato (ali) a seconda della zona interessata;
- Sostituzione delle orditure secondarie ritenute non idonee in base al livello di degrado, all'eventuale inflessione troppo accentuata o nel caso di elementi di lunghezza non idonea con elementi simili in dimensioni e caratteristiche;
- Implementazione dei collegamenti presenti tra trave secondaria e trave principale, tra trave principale e capriate e in alcuni nodi delle capriate mediante l'utilizzo di viti da legno e mediante il posizionamento di staffaggi.
- Posizionamento di idoneo doppio tavolato incrociato nuovo accuratamente inchiodato alle strutture esistenti;
- Riposizionamento della copertura esistente, con eventuale sostituzione degli elementi deteriorati.

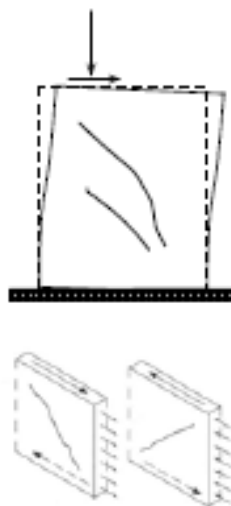
2.7 La presenza di **pilastrini** a livello del sottotetto a parziale sostegno della copertura notevolmente **snelli con fuori piombo**, rappresenta un elemento di notevole vulnerabilità capace di creare crolli parziali della copertura in caso di sisma, visto il ridotto carico verticale su essi presenti.

si prevede il consolidamento localizzato dei pilastri ammalorati mediante la ristilatura dei giunti stessi e il posizionamento di angolari metallici staffati da piatti metallici, intervento atto al confinamento dei pilastri stessi, rendendoli maggiormente rigidi e resistenti ad azioni orizzontali (vedi relazione di calcolo 2.5 paragrafo 7-8)

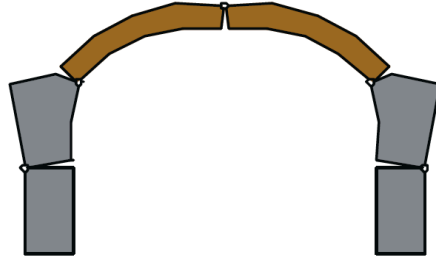
2.9 La volta di ingresso presenta delle lesioni anche se non molto accentuate in seguito ai saggi eseguiti, che comunque mostrano una sofferenza in atto, e che possono essere stato il sintomo iniziale del classico cinematismo che si instaura su elementi ad arco

si prevede in riferimento alle lesioni la parziale messa in sicurezza mediante rinzeppatura delle parti smosse con cunei metallici e la ripresa completa delle lesioni stesse, rimettendo in forza la volta stessa, inoltre si

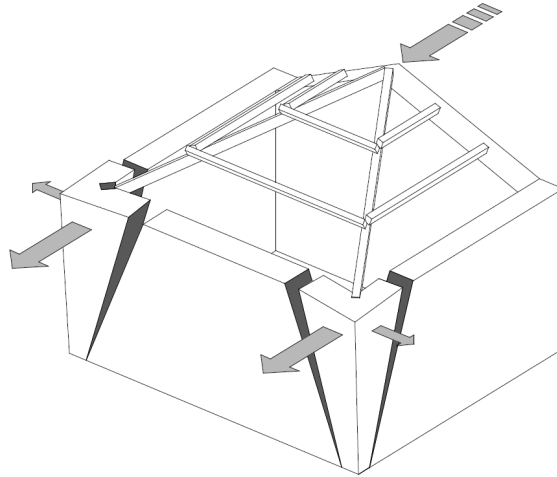
2.10 Le lesioni in corrispondenza della parte centrale del lato corto delle ali nei maschi murari è un sintomo che mette in evidenza meccanismi che si possono instaurare causa la presenza di coperture parzialmente spingenti direttamente su murature prive di cordolature in sommità, meccanismi questi che possono instaurare il parziale crollo dei maschi stessi come indicato nello schema semplificato sottostante.

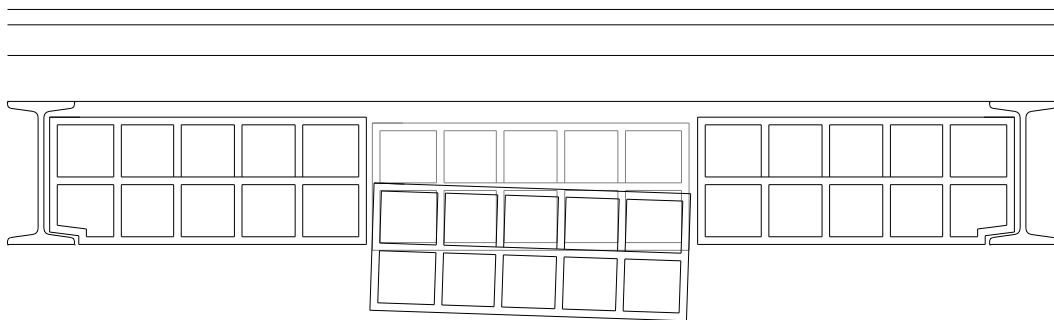
2.11 Le lesioni intradossali e gli avvallamenti estradossali presenti sui solai corpo centrale tipo a putrelle metalliche e laterizi, sono il sintomo di una mancanza di contrasto tra gli elementi in laterizio che ne compongono la chiusura tra trave e trave, questa problematica può causare il crollo parziale degli elementi stessi causati da semplici azioni dinamiche sia orizzontali che verticali.

si prevede la demolizione dei solai lesionati mantenendo le attuali orditure portanti in acciaio e la loro sostituzione con solai composti da lamiera grecata e getto di cappa in calcestruzzo alleggerito, connessa alle travi mediante connettori (vedi relazione di calcolo 2.4 paragrafo 5), il tutto nell'ottica di creare anche un miglioramento globale alla struttura stessa mediante la realizzazione di un impalcato di tipo rigido rispetto a quello esistente (vedi relazione di calcolo 2.6). Tale tipo di intervento eliminerà quindi le vulnerabilità evidenziate oltre a non aumentare in nessun modo i sovraccarichi presenti allo stato attuale, anzi tenderà a diminuirli leggermente.

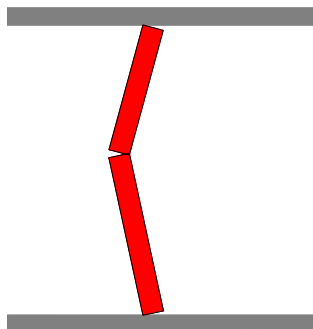
2.c Presenza di **lesioni sulle tramezzature** al piano terra e primo tipiche da fenomeno sismico, la notevole snellezza dei tramezzi infatti e l'assenza di carico gravante su essi, provoca per sisma in direzione ortogonale al piano degli stessi, il **meccanismo di collasso rappresentato** in figura, essendo presente una sorta di se pur minimo collegamento a livello degli impalcati.

In riferimento al quadro fessurativo denominato 1.c e alla vulnerabilità 2.c descritte nel paragrafo N della presente (Presenza di lesioni sulle tramezzature tipiche da fenomeno sismico localizzate soprattutto al piano primo); visto inoltre la relazione di calcolo 2.7.3 paragrafo si prevede l'inserimento mediante incollaggi di rete di materiale composito costituito da fibre di carbonio immerse in matrice epossidica (CFRP) al fine di evitare la formazione del meccanismo di collasso.

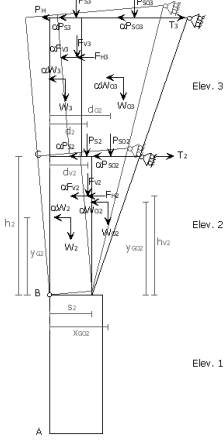
<p>0,25 NV</p>	<p>2,36 V</p>	<p>Realizzazione di impalcato rigido di sottotetto in sostituzione dell'attuale impalcato e inserimento di controvento metallico atto a ridurre le spinte della copertura</p>
<p>10. Verifica meccanismo di ribaltamento composto di cuneo diagonale delle pareti piano primo corpo centrale in corrispondenza del vano scala</p>

<p>0,68 NV</p>	<p>1,46 V</p>	<p>Realizzazione di impalcato rigido di sottotetto in sostituzione dell'attuale impalcato</p>
