**LAVORI DI RIPRISTINO DEFINITIVO DELLA SEDE STRADALE E DELLE SCARPATE DI MONTE E DI VALLE DELLA S.P. 15 "BORDONA" NEI COMUNI DI CASALFIUMANESE E CASTEL DEL RIO**  
 CUP C57H24000260001 - CIG B1329839A9

PROGETTO:	UBICAZ:	STRADA PROVINCIALE N. 15 "BORDONA"						
	OPERA:	COMUNI DI CASALFIUMANESE E CASTEL DEL RIO						
ELAB.	Titolo	RELAZIONE SU INDAGINI E STATO DEI LUOGHI	SCALA:	[-]	REVISIONE:	Rev.4	DATA:	03/07/2025
	Titolo 2	[-]	TAVOLA N.:	<b>R03</b>

Titolo: Relazione sulle indagini e stato dei luoghi

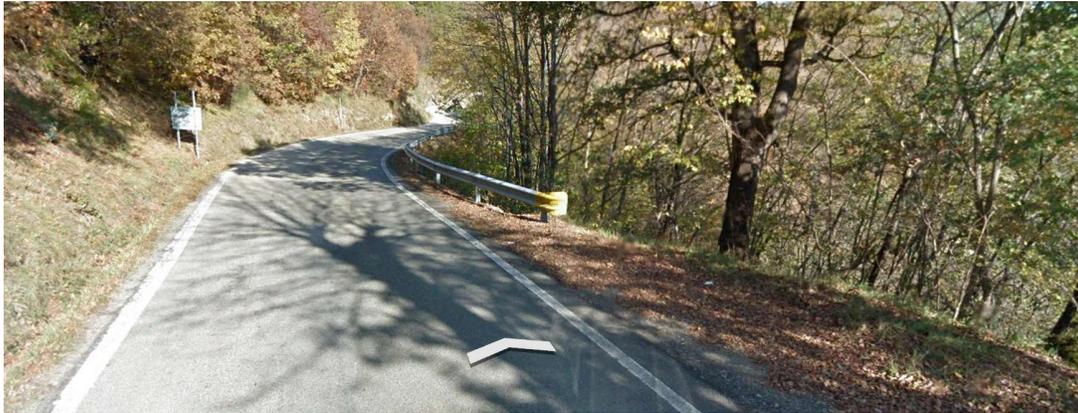
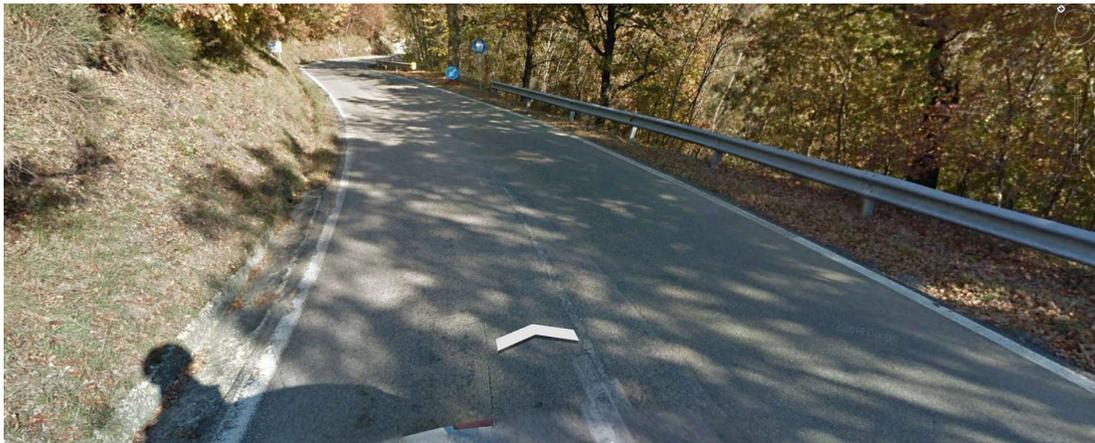
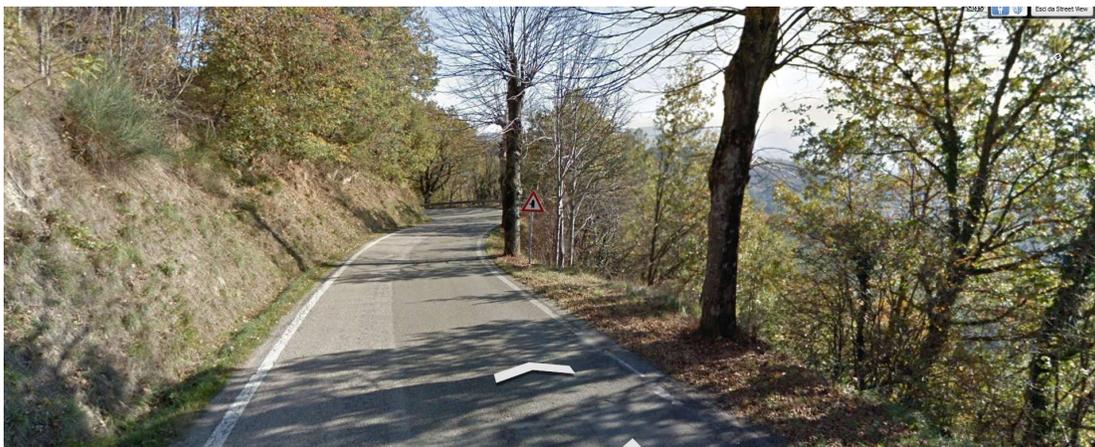
Figura 2: Immagini del tratto stradale dall'incrocio con SP21: si vede la posizione della piattaforma stradale rispetto alle caratteristiche morfologiche del territorio, per la parte alta della strada.

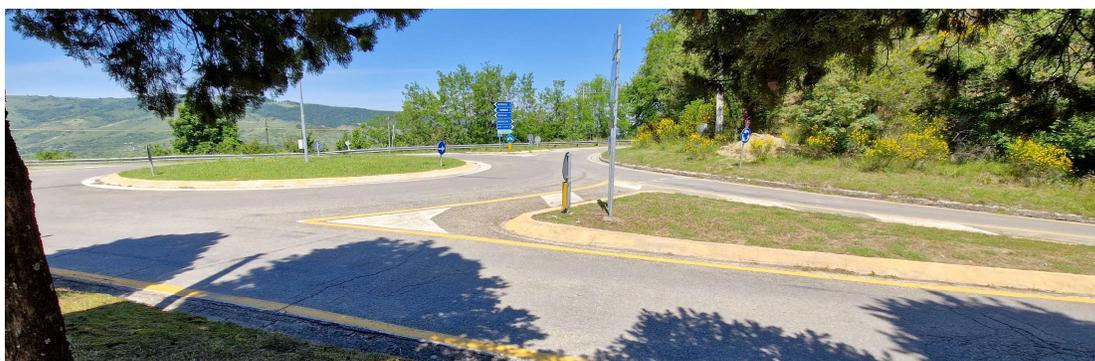
*Figura 8: Foto della rotatoria al km 0.00 della strada*

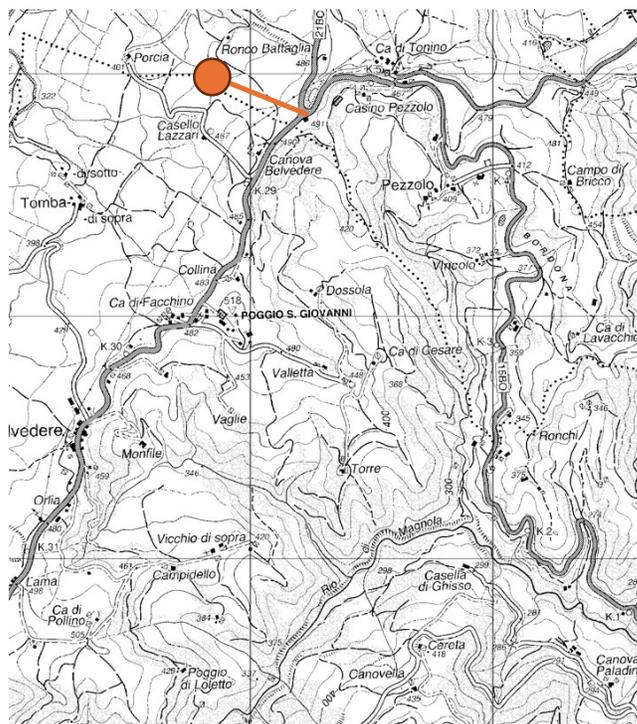
I due segnali indicano inizio e termine della SP 15 "Bordona". Essa collega le due strade provinciali SP21 e SP61o.

La piattaforma stradale è stata ricavata a mezza costa incidendo la formazione marnoso arenacea che domina e configura la morfologia del territorio. Si tratta di una formazione stratificata con andamenti a traversopoggio e talora a franapoggio rispetto alla stessa strada. Ingenti le venute idriche da monte soprattutto in corrispondenza degli eventi meteorici. La strada è totalmente asfaltata e sul ciglio di valle sono presenti le barriere di sicurezza: nei tratti crollati le barriere sono state divelte e spostate a valle.
