**S.P. n°325 "VAL DI SETTA E VAL DI BISENZIO"**

LAVORI DI RIPRISTINO DEFINITIVO DELLA SEDE STRADALE E DELLE SCARPATE  
DI MONTE E DI VALLE DELLA S.P. n° 325 "VAL DI SETTA E VAL DI BISENZIO",  
NEL C. DI MARZABOTTO (LOC. ALLOCCO) E NEL C. DI MONZUNO (LOC. VADO)  
A SEGUITO DEGLI EVENTI ALLUVIONALI DI MAGGIO/GIUGNO 2023

**PROGETTO ESECUTIVO  
RELAZIONE GEOLOGICA**

*Codice: S24154-PE-GL-0001-A*

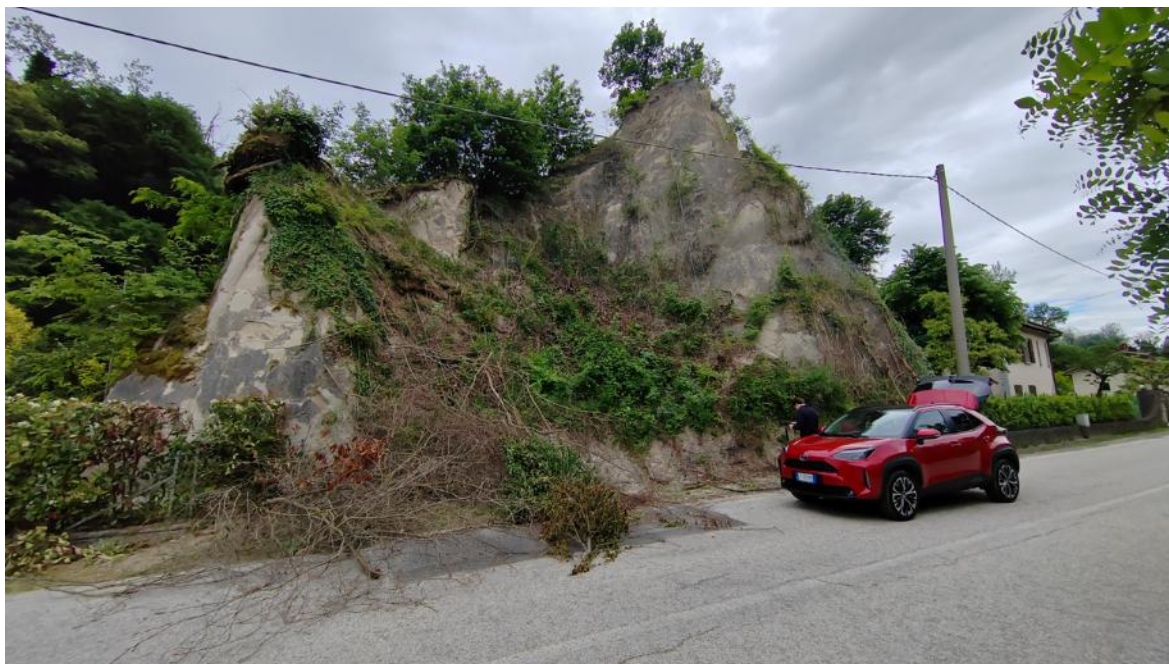
Figura 3-9. Ripresa da terra dello sperone roccioso presente a bordo strada, immediatamente a sud-ovest dell'attraversamento del Rio Ca' Nova, presso il limite settentrionale del sito di Allocco.

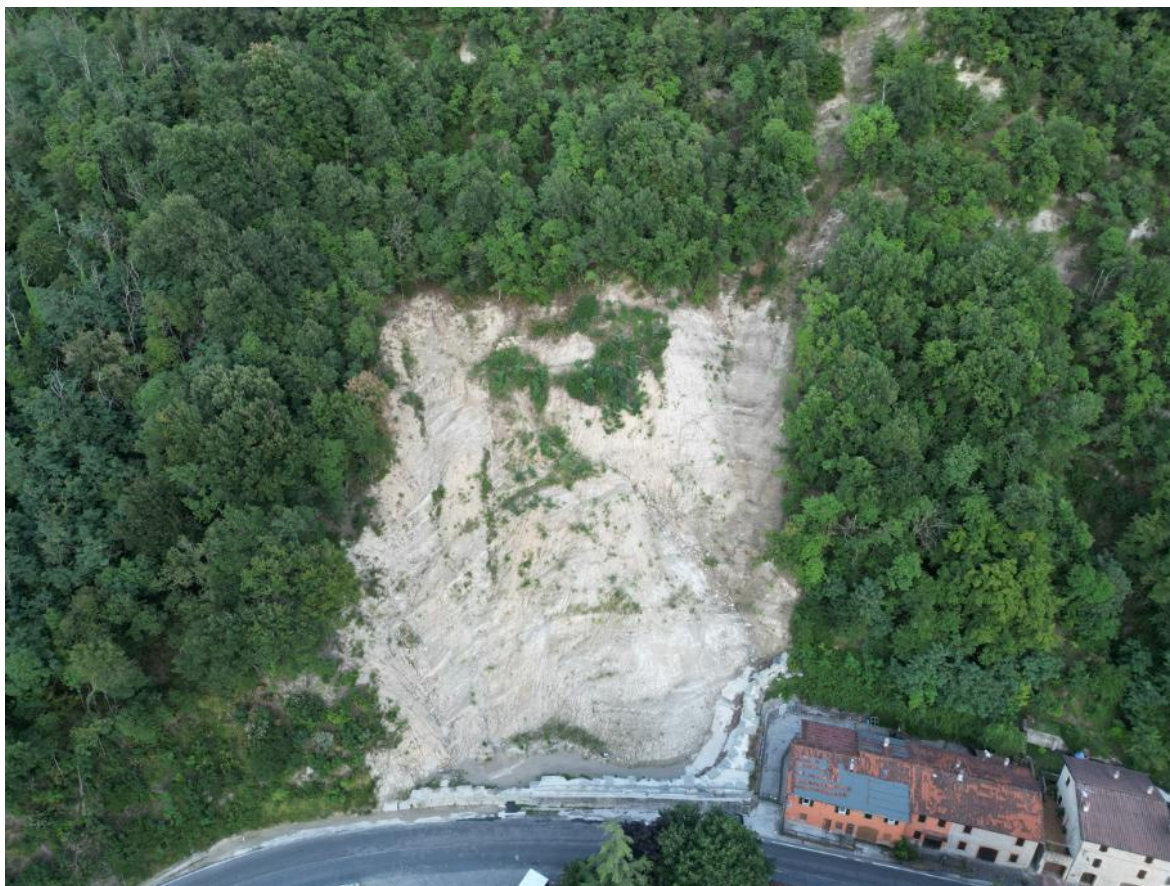
Il versante soprastante si presenta, per i primi 30 m di quota completamente denudato a causa dei dissesti del maggio 2023. Più a monte e ai lati, si è mantenuta la copertura boschiva presente.

Figura 3-18. Ripresa aerea frontale da W-NW della porzione basale dell'area di studio, evidentemente interessata dai dissesti del maggio 2023.

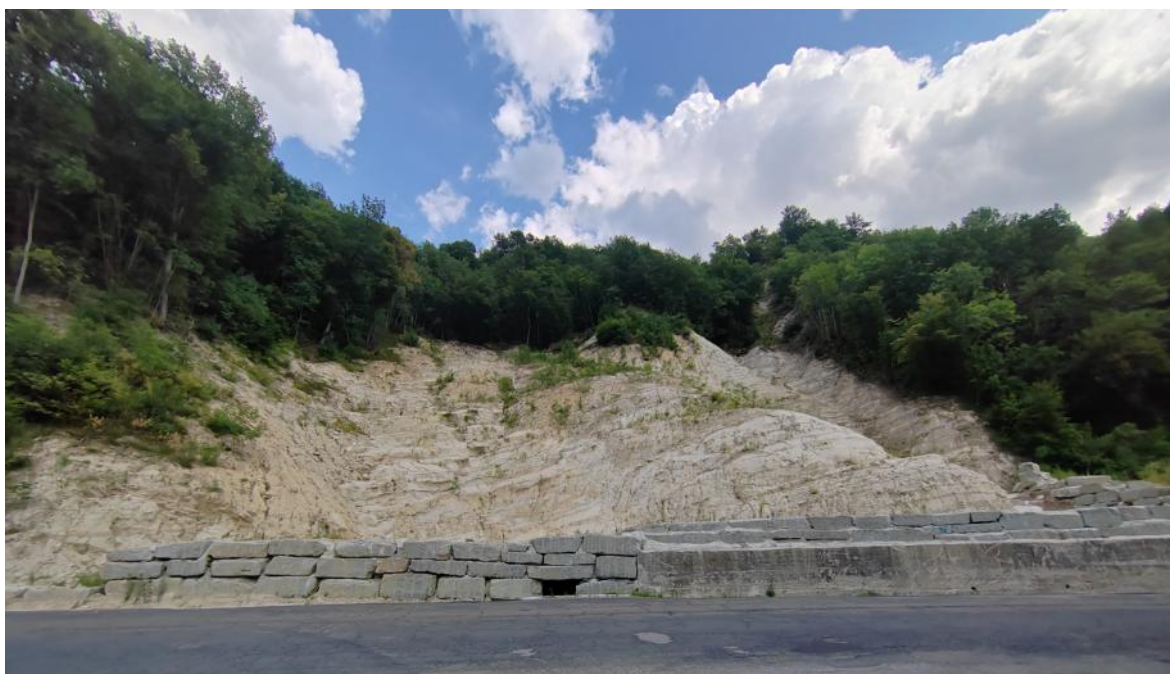
Figura 3-19. Ripresa frontale da terra W-NW della porzione basale dell'area di studio, evidentemente interessata dai dissesti del maggio 2023. In primo piano il muro di contenimento in faldoni lapidei.

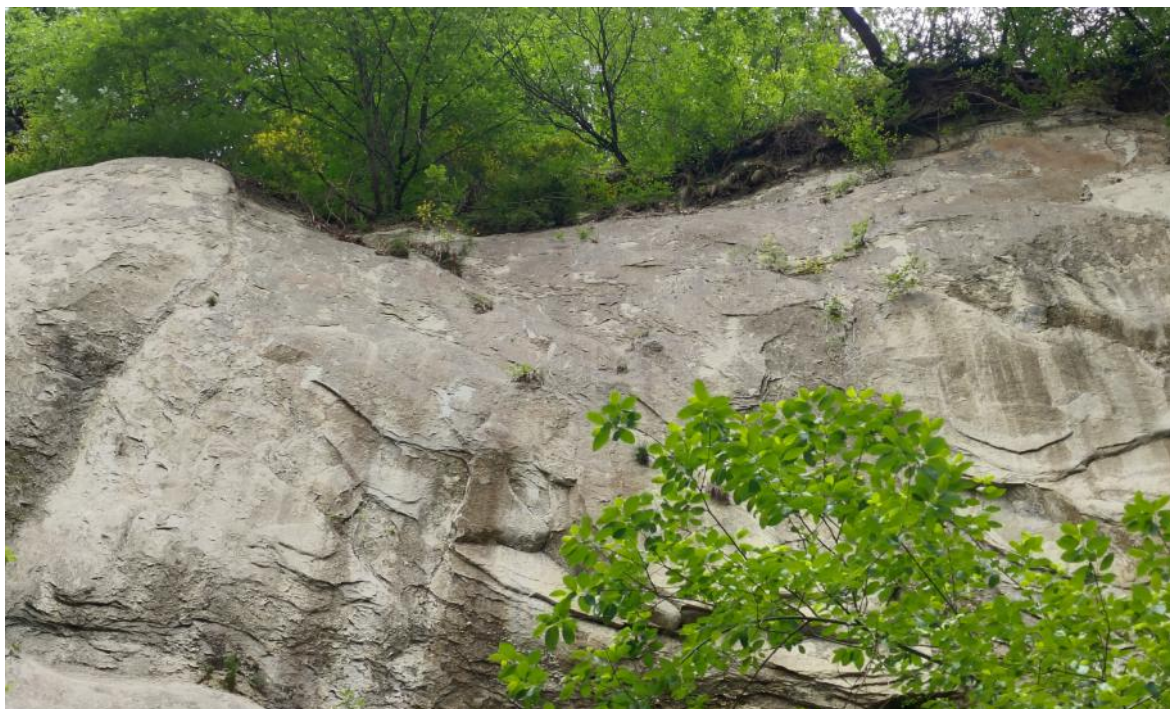
La scarsa cementazione si traduce in affioramento nella propensione all'alterazione superficiale della roccia, che si disgrega sottoforma di sabbie sciolte, e nelle forme smussate delle pareti; gli spigoli vivi delle fratture vengono velocemente arrotondati dai processi erosivi e, in generale, dall'alterazione. In base alle condizioni morfologiche e topografiche, si può stimare un'alterazione degli spessori parietali del substrato affiorante variabile tra 10 cm a oltre mezzo metro.

Figura 4-5. Ripresa dal basso di un fronte roccioso nella parte meridionale dell'area indagata. Si noti la natura massiva del substrato, che l'alterazione superficiale, tende a modellare in forme smussate ed arrotondate.

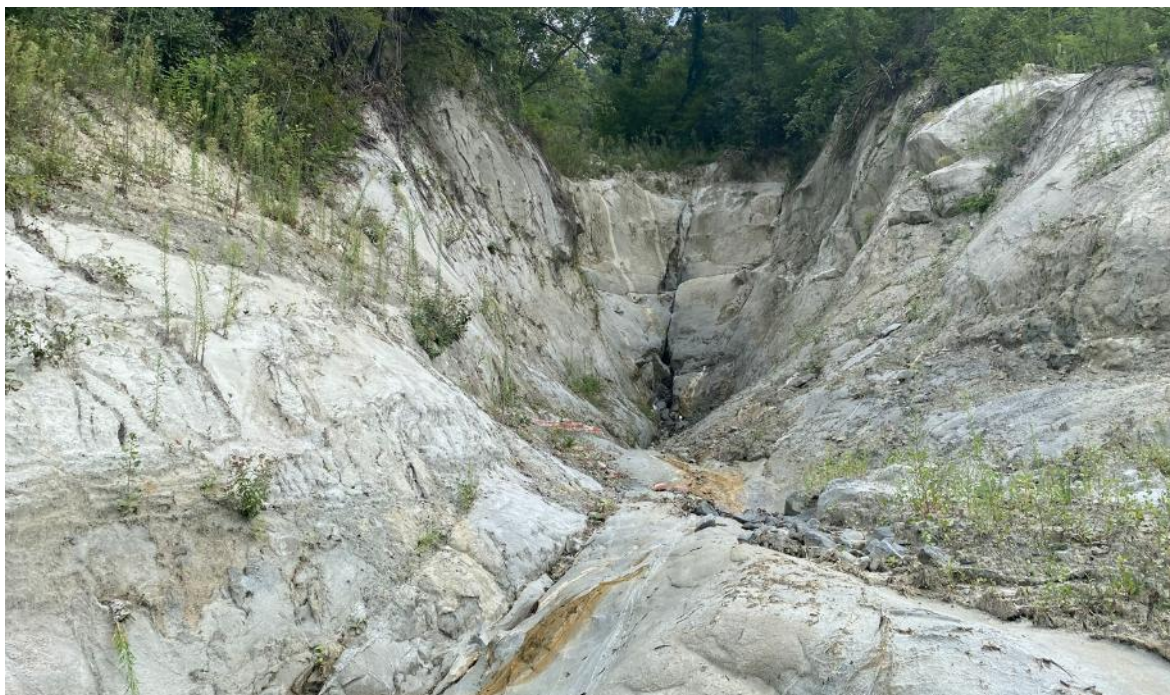
Figura 4-9. Affioramento di LOI in corrispondenza dello sbocco a valle della più settentrionale delle incisioni che solcano l'area di studio. Si noti la faglia che taglia in fondo canale lungo la scarpata rocciosa.

La carta geologica individua alcune faglie certe e incerte con orientazione SW-NE ed altre, con orientazione appenninica (WNW-ESE). Una di queste, particolarmente evidente, coincide con il fondo canale del più settentrionale dei solchi delle incisioni che raggiungono la SP 325 (Figura 4-9). Sembrerebbe trattarsi di una faglia normale, con rigetto di 15 cm circa.

All'infuori del Rio Ancini e del Rio Ca' Nova (sito di Allocco) non sono presenti, per i 3 siti di interesse, veri e propri corsi d'acqua perenni. Piccoli rivoli e venute d'acqua sono stati individuati in corrispondenza della già citata faglia di Figura 4-9 per il sito di Vado (1) e lungo il ciglio della scarpata in corrispondenza di due incisioni nel sito di Allocco (bacino 2 e bacino 3 di Figura 5-1). In corrispondenza del rivolo del bacino 2, lo stillicidio ha dato forma a depositi travertinosi che hanno inglobato la rete metallica del rivestimento e resti vegetali (Figura 5-2).

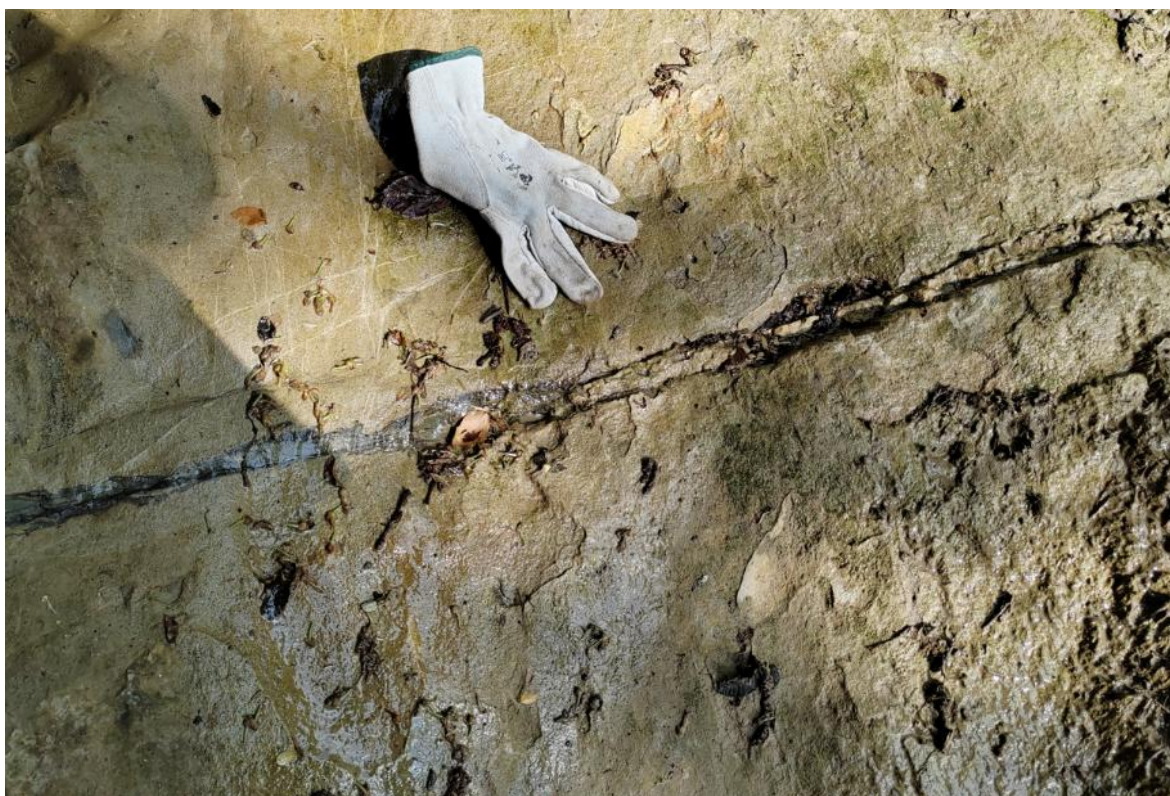
Figura 4-10. Dettaglio di un sottile livello argilloso grigio-scuro all'interno delle arenarie della Formazione di Loiano (LOI).

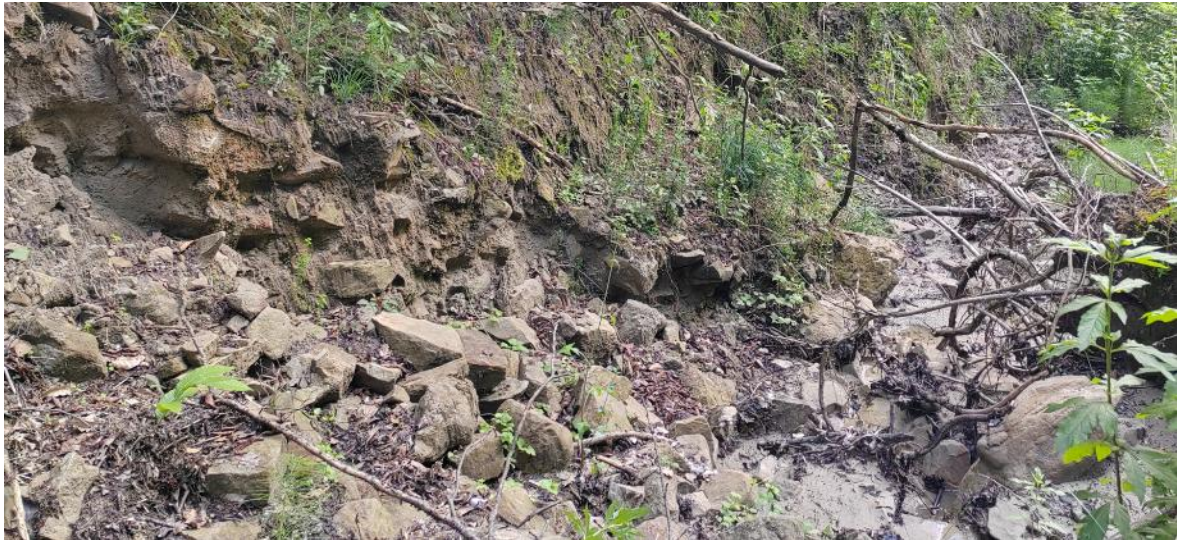
- **Coltri detritiche anche rimaneggiate dalle acque superficiali (a6).** Accumulo detritico costituito da materiale eterogeneo ed eterometrico, con frammenti litoidi di diametri variabili da centimetrici a pluridecimetrici, raramente metrici, spesso immerso in una matrice sabbiosa, di origine gravitativa frequentemente alla base di pareti e scarpate rocciose e lungo i versanti più acclivi. Il detrito può essere stato anche rielaborato da fenomeni di gelo-disgelo e dal ruscellamento delle acque superficiali; si rinviene infatti anche lungo le incisioni dove costituisce accumuli allungati con spessori variabili da pochi decimetri ad alcuni metri, che possono venire ciclicamente presi in carico dalle piene dei corsi d'acqua effimeri (Figura 4-12 e Figura 4-13).

Figura 4-12. Coltre detritica lungo i fianchi dell'incisione di un corso d'acqua che, erodendola, ne ha preso in carico una parte.

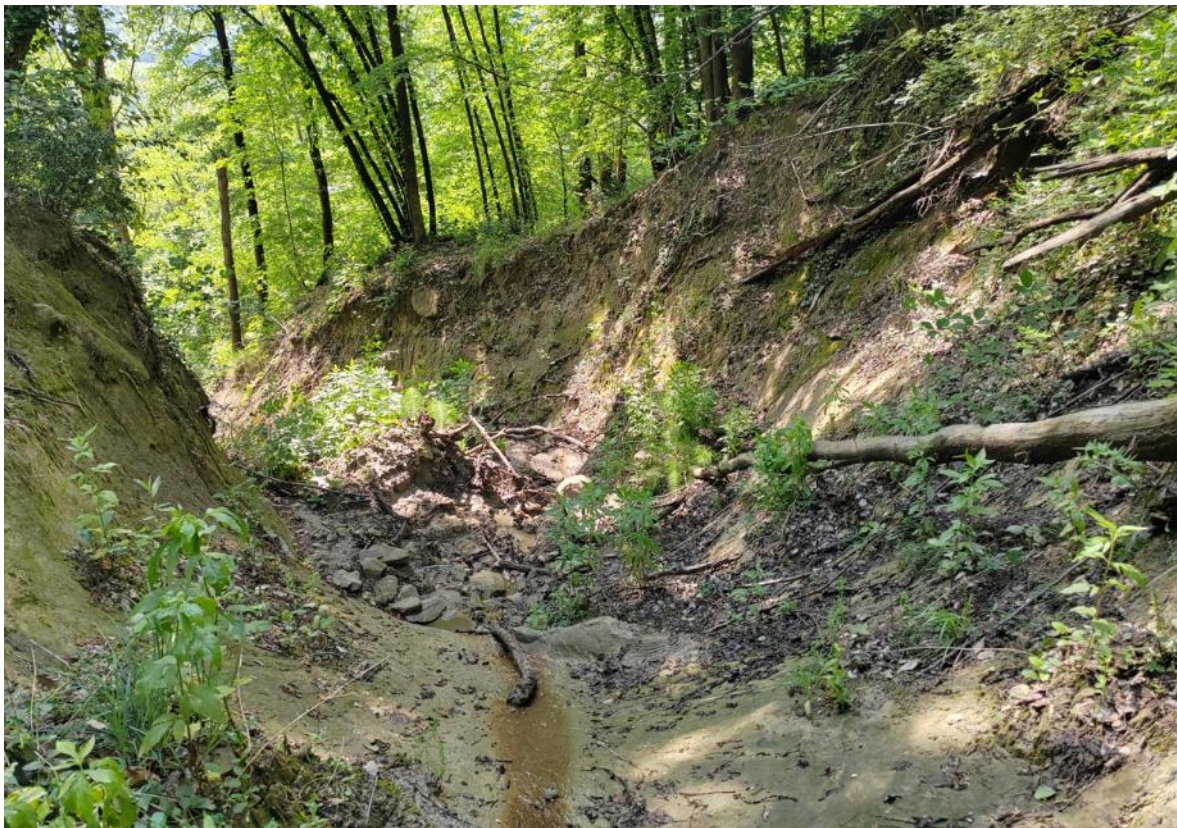
Figura 4-13. Coltre detritica lungo il fondo canale dell'incisione di un corso d'acqua effimero che, in occasione delle piene può prenderla in carico.

Lungo il fondo canale delle incisioni e al piede delle pareti rocciose principali, sono presenti coltri detritiche, talora rimaneggiate dalle acque superficiali, costituite da clasti litoidi prevalenti, con contenuto di matrice sabbiosa variabile a seconda del grado di dilavamento cui il materiale è stato esposto (Figura 4-13).

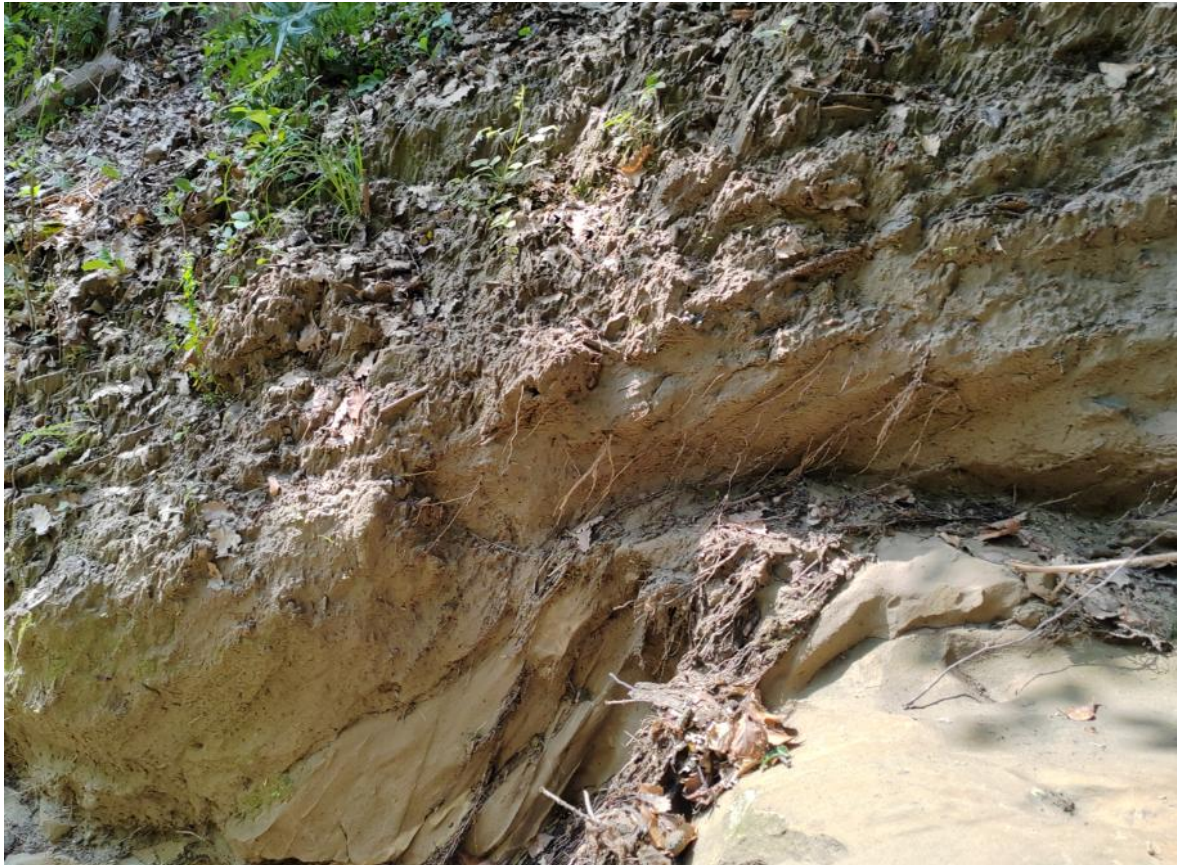
Figura 4-14. Dettaglio di un deposito eluvio colluviale poggiante sul substrato roccioso, lungo il fianco destro di un'incisione che ne ha eroso la base. Questi depositi sono stati cartografati come "Deposito di versante (a3)".

In testa alle scarpate subverticali ed alle vere proprie pareti, oltre i cigli delle stesse, il substrato è generalmente ricoperto da coltri vegetate, per lo più eluvio colluviali (deposito di versante s.l.) costituite da sabbie e, secondariamente, da inclusi lapidei (Figura 4-14).

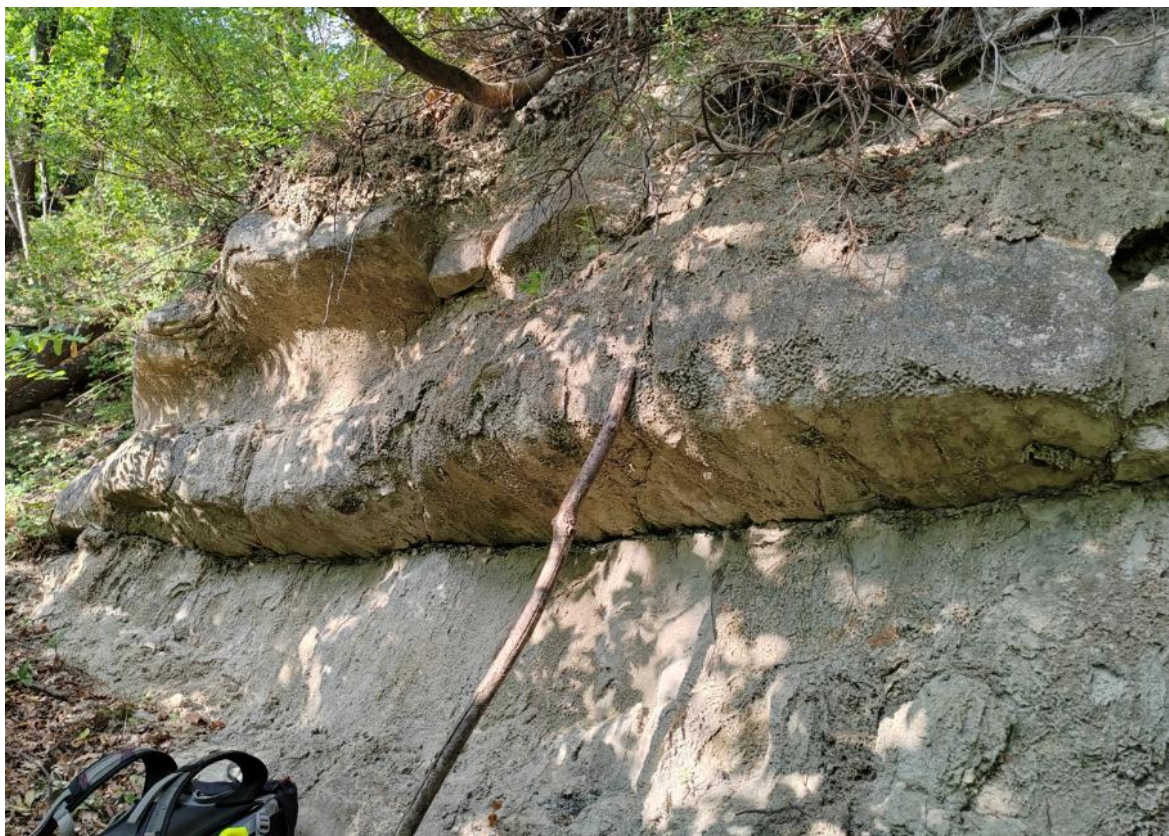
Figura 4-17. Affioramento delle arenarie della Formazione di Loiano (LOI) nelle porzioni alte del versante indagato, a monte della superficie denudata dagli eventi del maggio 2023, dove la copertura boschiva si è mantenuta.

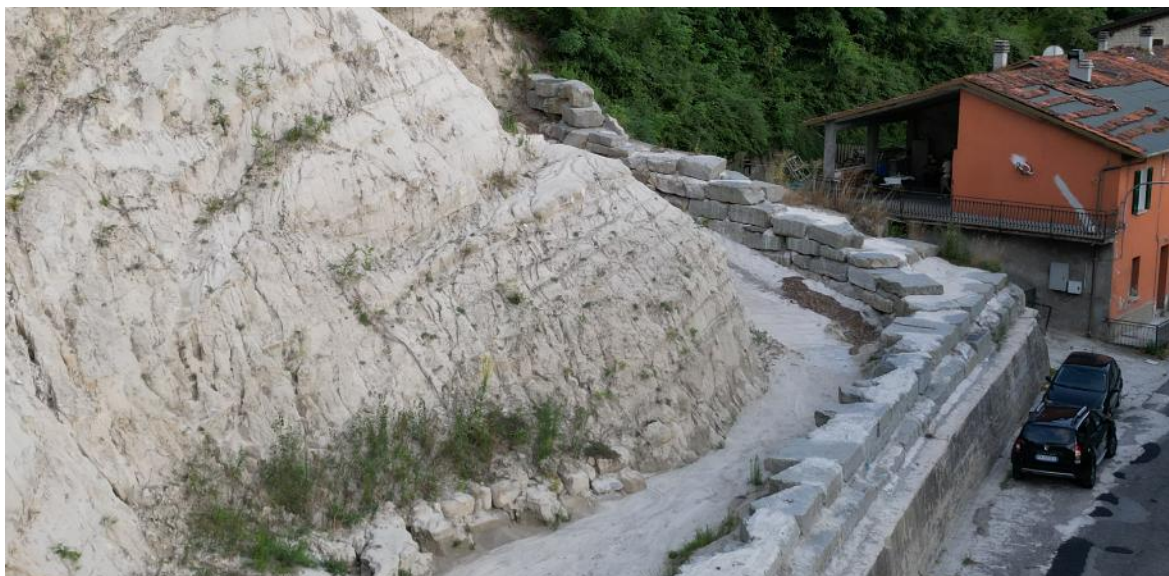
Figura 4-18. Le arenarie della Formazione di Loiano (LOI) al piede del versante messe a nudo in seguito ai dissesti del maggio 2023 ed ai successivi interventi di messa in sicurezza. Da questa vista laterale da nord, si apprezza la componente a reggipoggio dell'assetto della stratificazione.

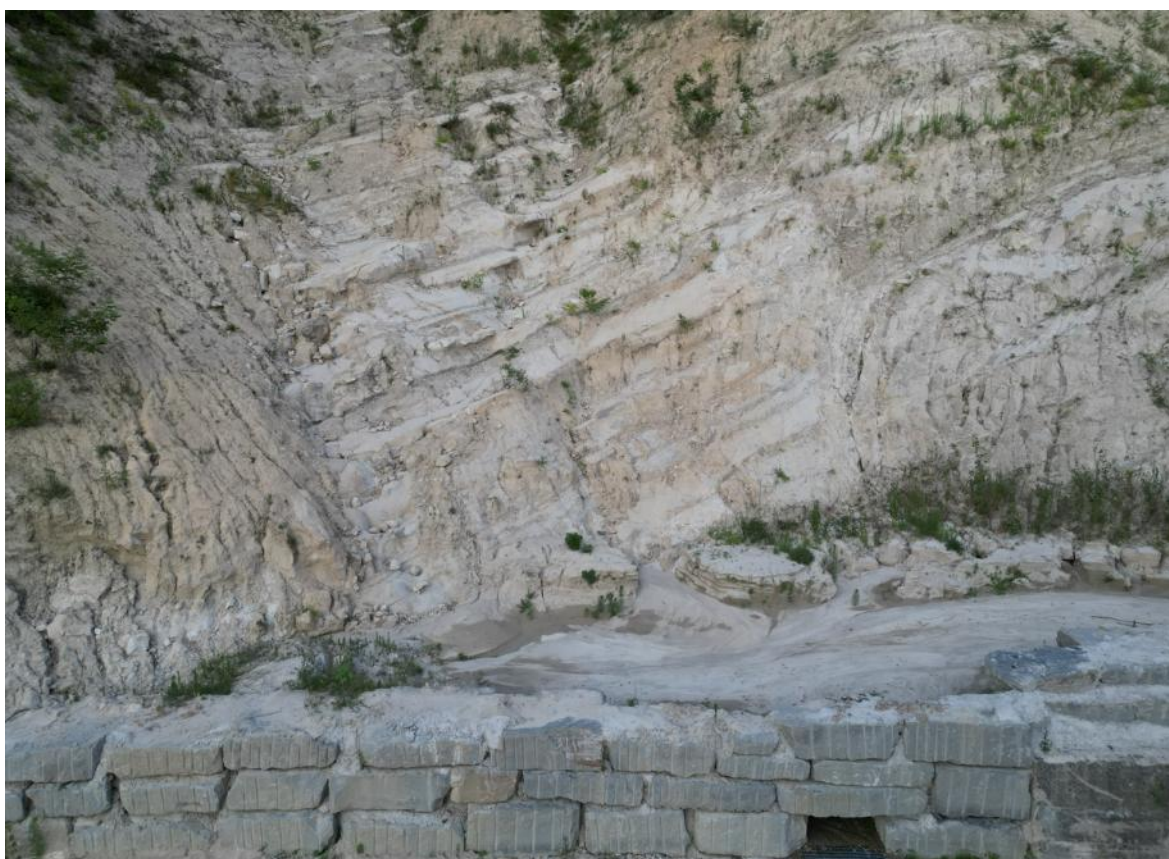
Figura 4-19. Altra vista, questa volta frontale, delle arenarie della Formazione di Loiano (LOI) al piede del versante messe a nudo in seguito ai dissesti del maggio 2023 ed ai successivi interventi di messa in sicurezza. Da questa vista laterale da nord-ovest, si apprezza invece la componente a traverspoggio dell'assetto della stratificazione.

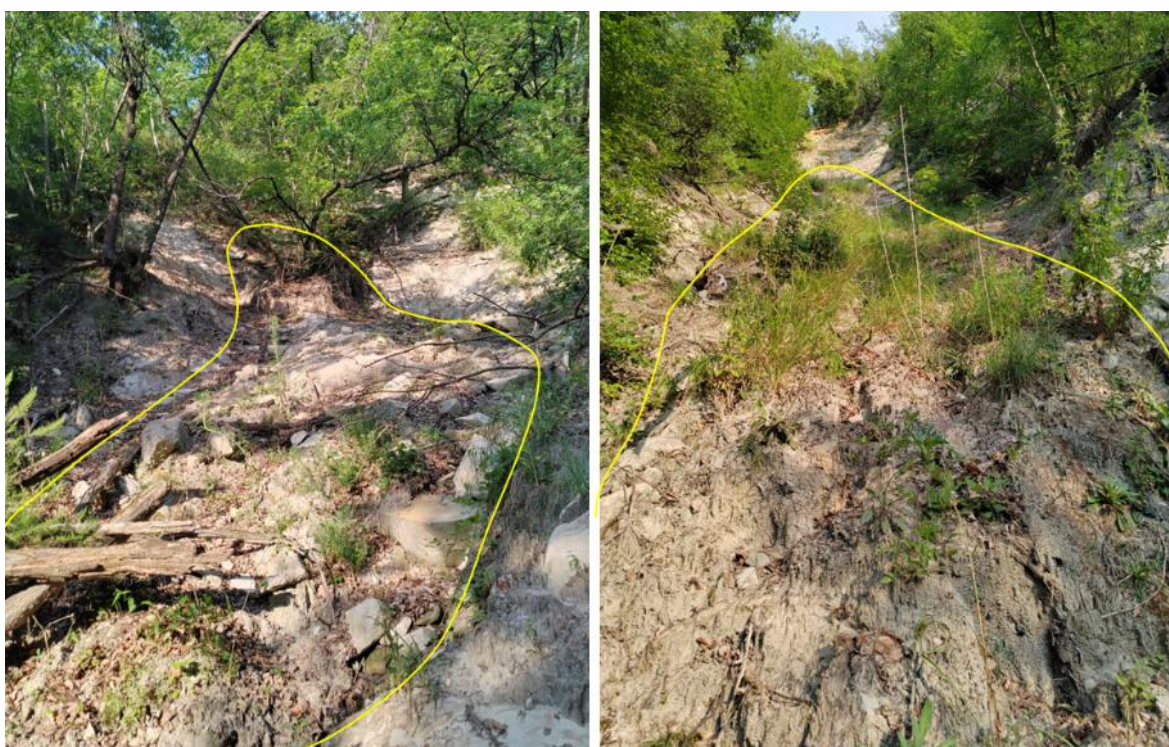
Figura 4-20. Coltri detritica lungo il fondo canale di due diverse incisioni di corsi d'acqua effimeri che, in occasione di forti precipitazioni possono attivarsi e prendere in carico aliquote variabili del materiale.

- Nel contrasto di permeabilità tra le coltri di ricoprimento ed il sottostante substrato, assumibile come impermeabile alla scala del problema (Figura 4-20 Figura 7-38);
- Nel disequilibrio morfologico di alcuni accumuli, particolarmente marcato nei pressi del ciglio e dei fianchi della superficie di frana riprofilata e in roccia esposta (Figura 7-34, Figura 7-36, Figura 7-37, Figura 7-39 e Figura 7-40).

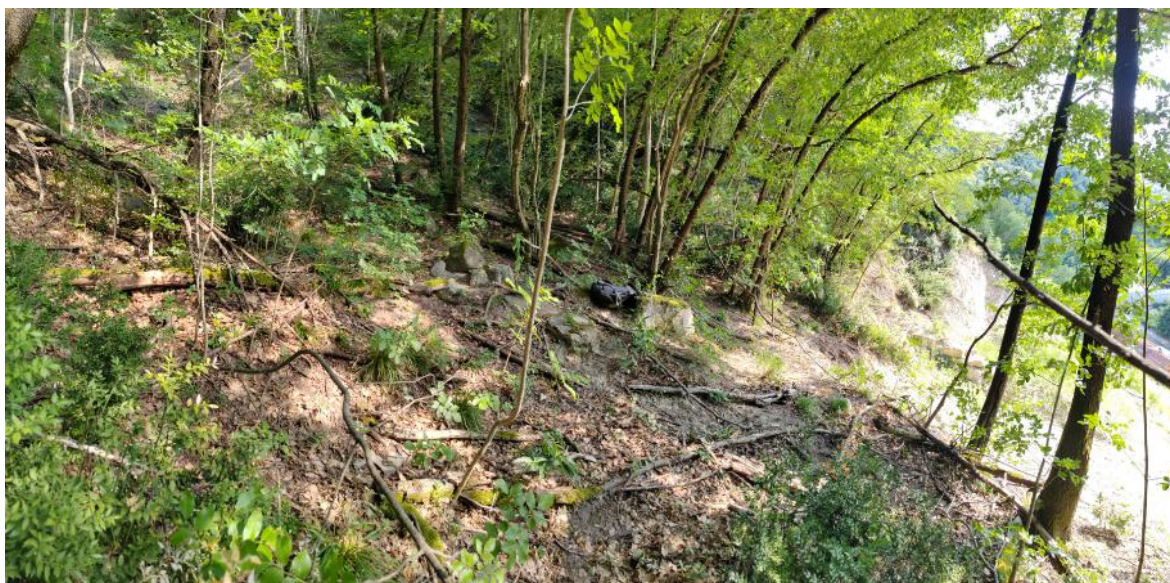
Figura 4-21. Esempio di Deposito di versante (a3), immediatamente a monte della corona di distacco della frana del maggio 2023. In superficie si notano anche alcuni blocchi lapidei riconducibili a distacchi da fronti rocciosi più a monte.

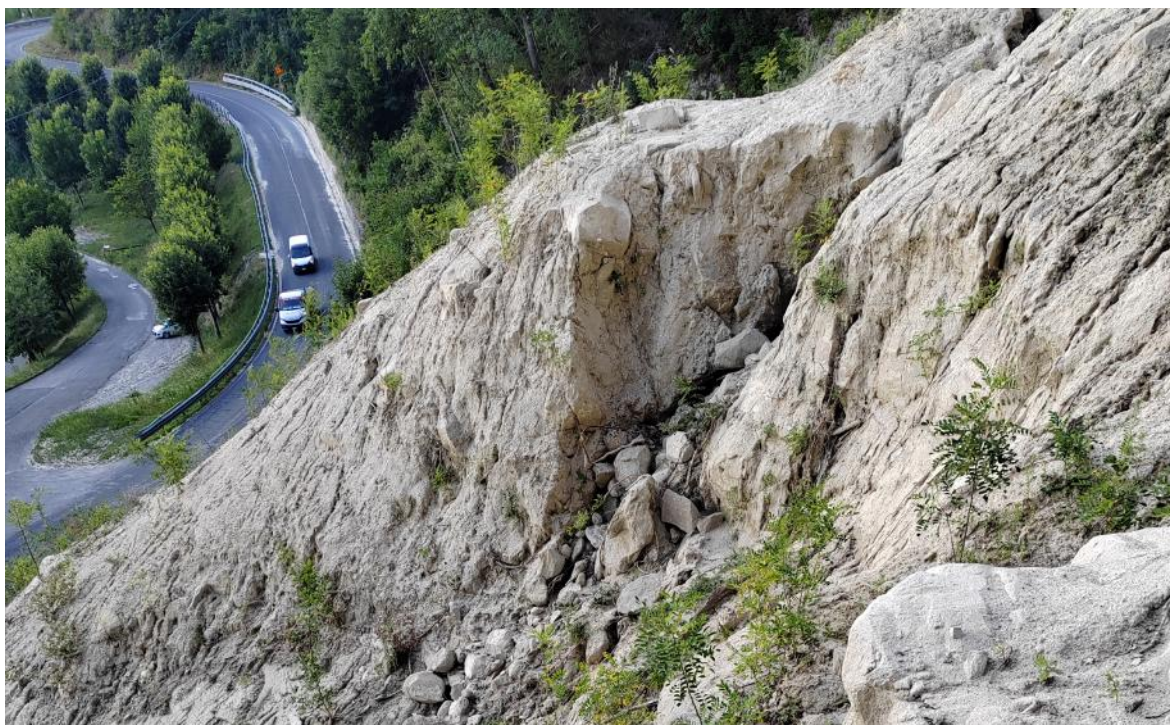
Figura 4-22. Dettaglio di un deposito eluvio colluviale poggiante sul substrato roccioso, rimasto in posto anche successivamente agli eventi del maggio 2023. Questi depositi sono stati cartografati come “Deposito di versante (a3)”. Si noti come l’evolversi del reticolo drenante post-evento, stia erodendolo sul fianco sinistro, asportando prevalentemente la matrice fine e lasciando in posto gli inclusi lapidei.

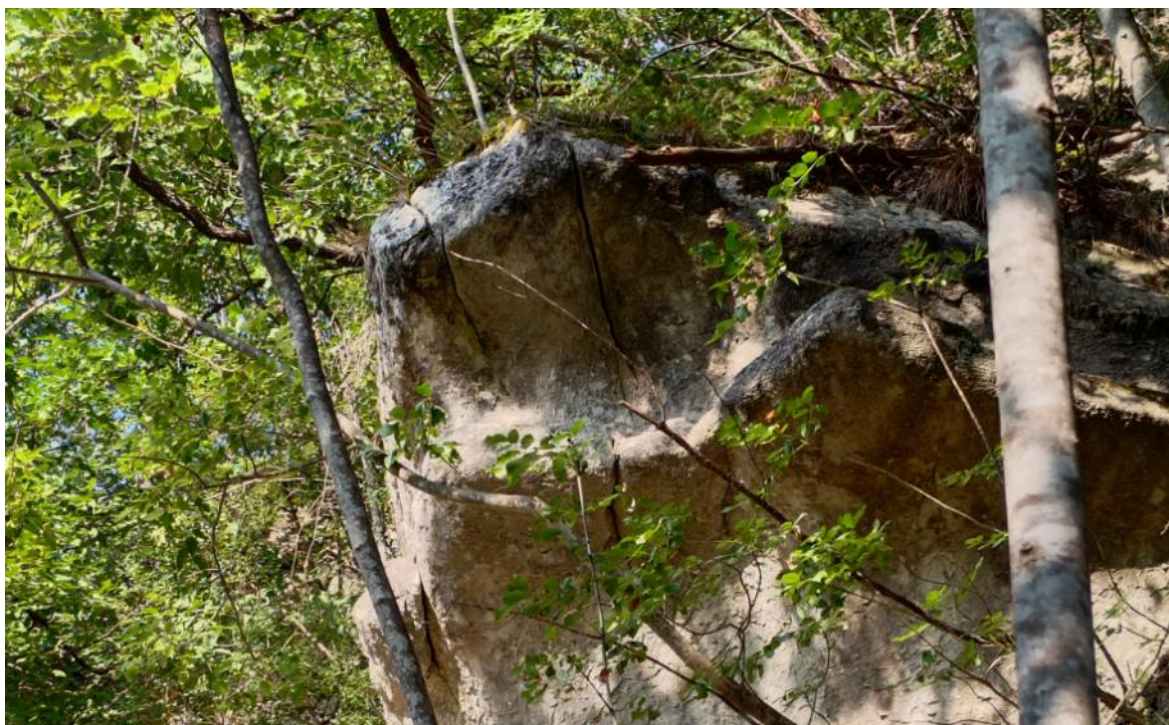
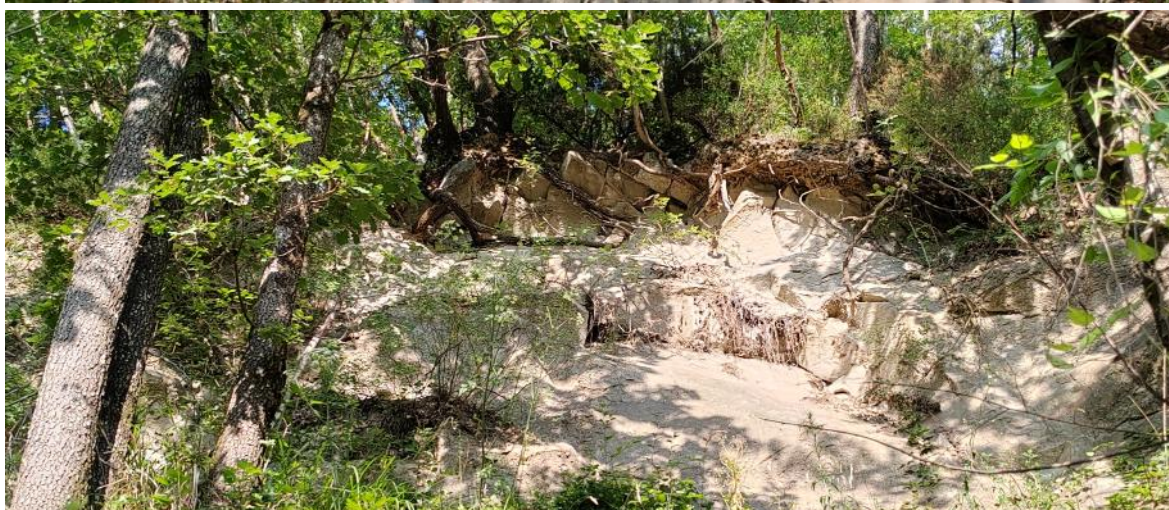
- **Aree soggette a distacco di blocchi:** si tratta di fronti rocciosi costituiti da pareti continue o da scarpate con roccia da affiorante a subaffiorante presso i quali la presenza di discontinuità (stratificazione e giunti) definisce ed isola elementi lapidei potenzialmente mobilizzabili (Figura 4-23).

Figura 4-23. Esempi di aree potenzialmente soggette a distacchi di blocchi in virtù della fratturazione dell'ammasso roccioso.

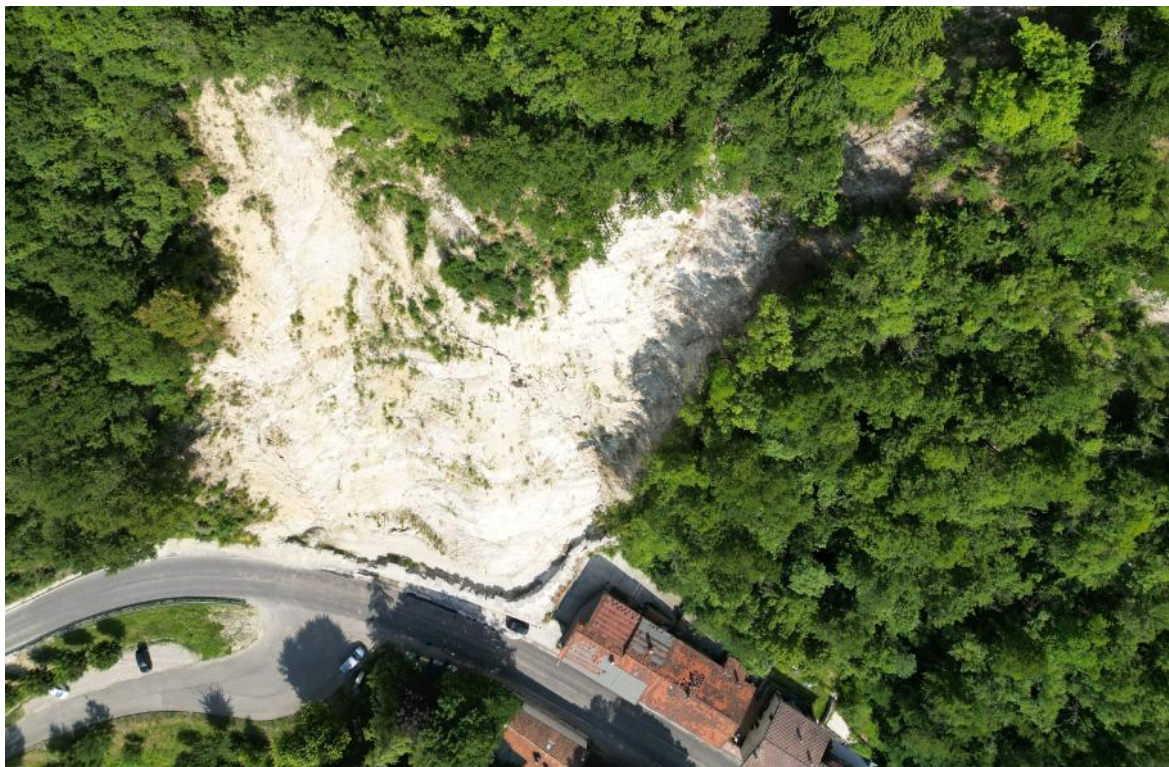
versante e alle coltri detritiche, mobilizzatesi per scivolamento in occasione degli eventi alluvionali. Tale superficie è stata successivamente oggetto di interventi di pulizia e riprofilatura, che hanno asportato la totalità o quasi del materiale sciolto, lasciando la roccia esposta agli eventi atmosferici (Figura 4-24).

Figura 4-24. Ripresa aerea dall'alto della superficie denudata dalla frana del maggio 2023 e dai successivi interventi.

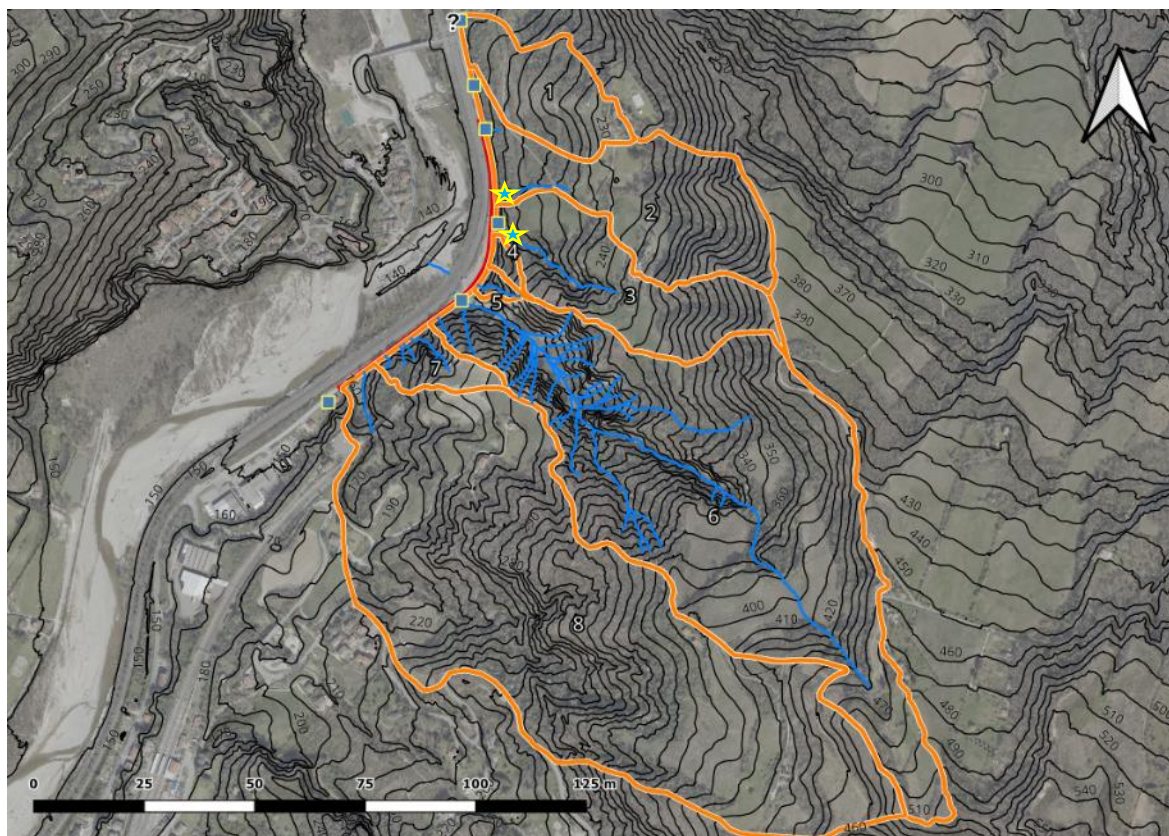
Figura 5-1. Rivoli e venute d'acqua individuati lungo le scarpate stradali per il sito di Allocco (stelle gialle). Il bacino 6 e il bacino 8 afferiscono rispettivamente al Rio Ancini e al Rio Ca' Nova, da considerarsi corsi d'acqua perenni.

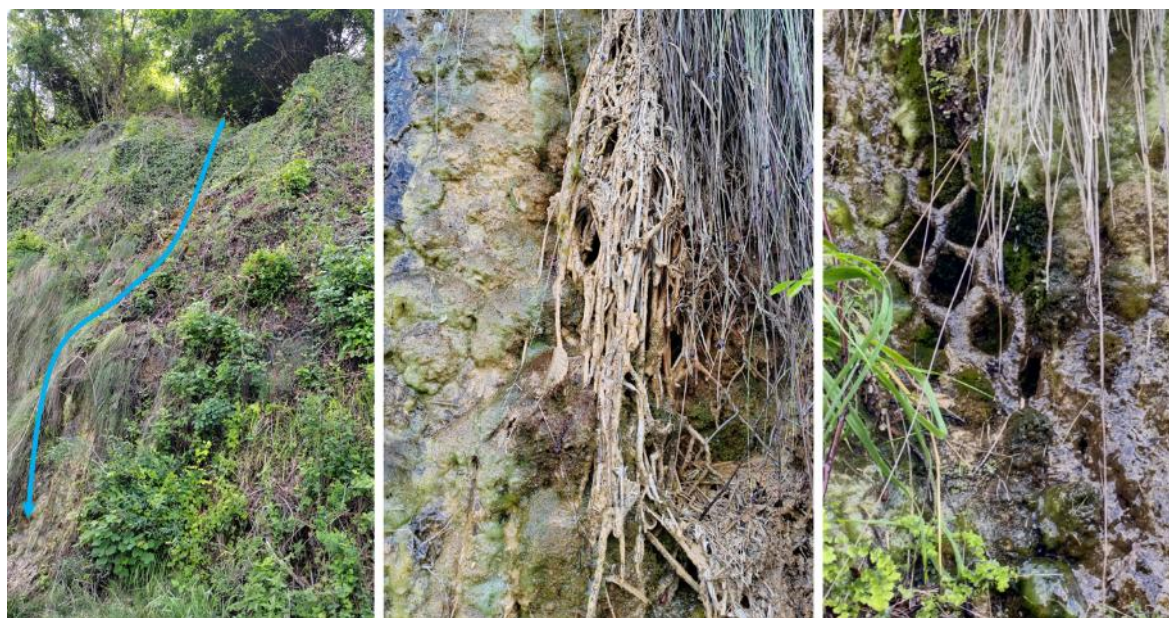
Figura 5-2. Depositi travertinosi creati dallo stillicidio in corrispondenza dello sbocco lungo la scarpata stradale dell'incisione principale del bacino 2, presso il sito di Allocco.

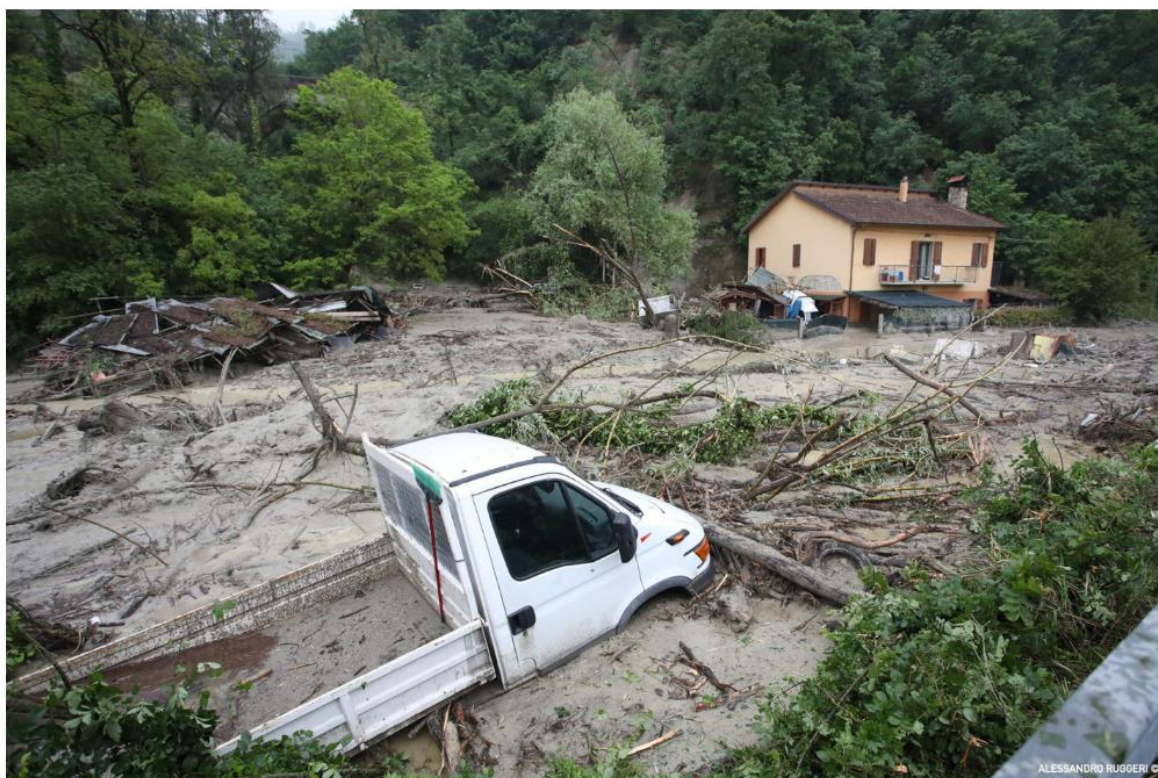
Un terzo tipo di problematica che ha pesantemente interessato il sito di Allocco, di natura idraulica, è legato al sottoattraversamento della SP 325 da parte del Rio Ancini. In occasione delle precipitazioni straordinarie del maggio 2023, le portate del Rio Ancini, presso la sezione di chiusura sulla SP 325, hanno superato i  $12 \text{ m}^3/\text{s}$ . Tale portata, unitamente alla grandissima quantità di materiale preso in carico, non potendo essere assolutamente gestita dall'attraversamento esistente ( $\text{DN} < 1000 \text{ mm}$ ), ha comportato l'esondazione del Rio e l'invasione della sede stradale e delle pertinenze (tra cui la civile abitazione in sinistra al Rio) da parte di una gran quantità di detrito (a prevalenza sabbiosa) e resti vegetali (Figura 7-3).

Figura 7-3. Immagine tratta dal web (<https://aboutbologna.it/alluvione-emilia-romagna-fotografi-bologna/>) ritraente lo sbocco a valle del Rio Ancini, in corrispondenza dell'attraversamento della SP 325 (completamente sommersa) nei giorni immediatamente successivi all'alluvione del maggio 2023.

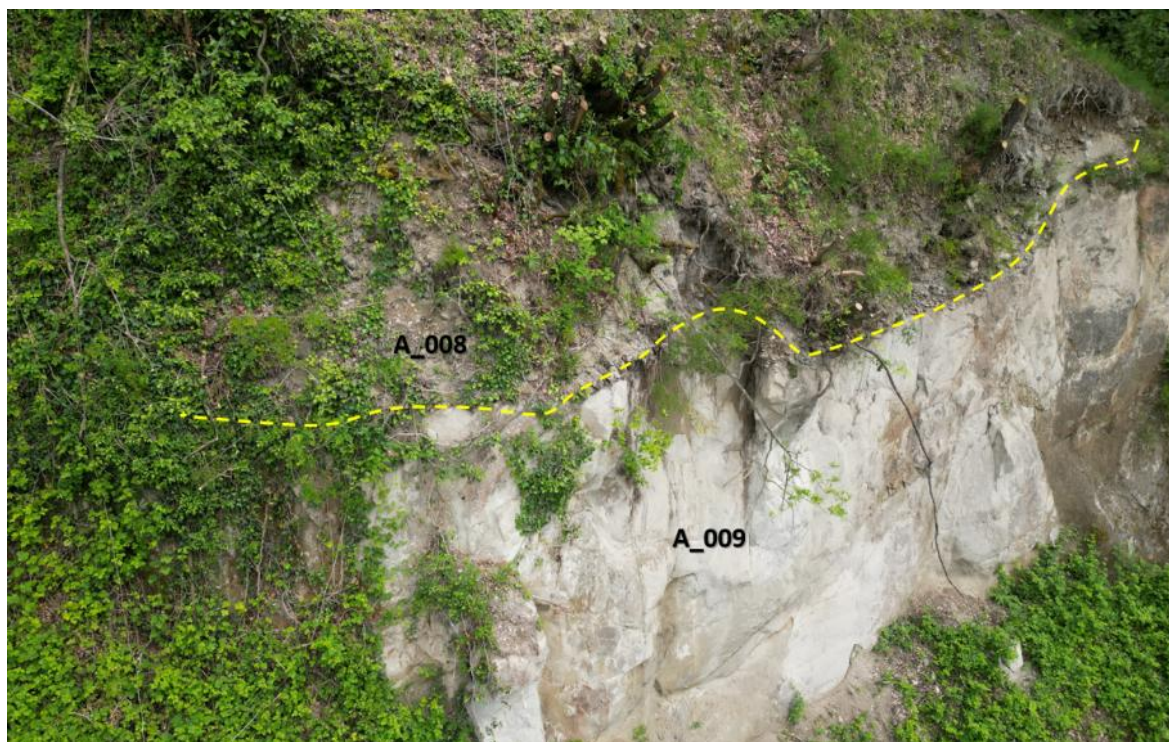
Figura 7-4. Ripresa aerea di dettaglio del limite tra substrato roccioso (ANT4) e deposito alluvionale terrazzato (AES8a); si notino i tipici ciottoli arrotondati riconducibili al trasporto fluviale. In particolare, la foto ritrae la parete rocciosa soggetta a caduta massi denominata A\_009 e la soprastante area soggetta all'instabilità di coltri denominata A\_008.

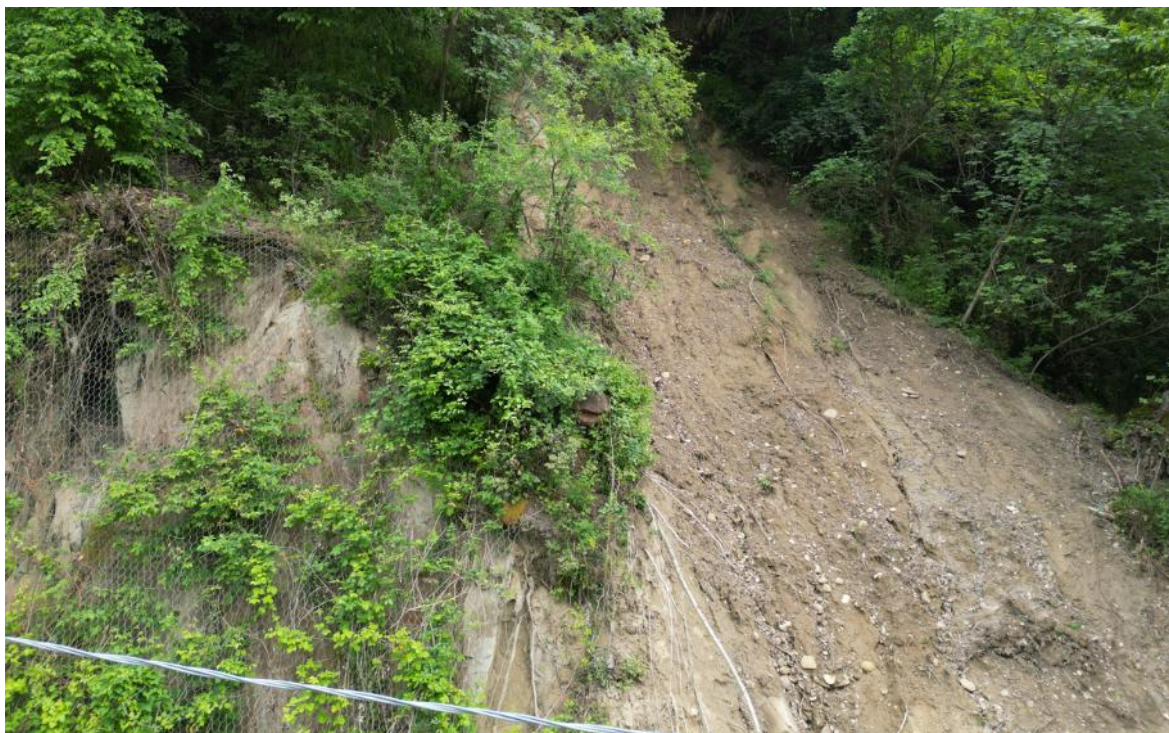
Figura 7-5. Ripresa dell'area denominata A\_002 (sulla destra) e dell'area A\_003 (sulla sinistra). La prima è soggetta all'instabilità di coltri che ha causato lo scivolamento delle stesse nel 2024. Presso la seconda possono verificarsi sia distacchi di blocchi dal fronte roccioso che instabilizzazione delle corti in testa alla scarpata e trattenute dalla rete metallica presente.
