**S.P. n°325 "VAL DI SETTA E VAL DI BISENZIO"**

LAVORI DI RIPRISTINO DEFINITIVO DELLA SEDE STRADALE E DELLE SCARPATE  
DI MONTE E DI VALLE DELLA S.P. n° 325 "VAL DI SETTA E VAL DI BISENZIO",  
NEL C. DI MARZABOTTO (LOC. ALLOCCO) E NEL C. DI MONZUNO (LOC. VADO)  
A SEGUITO DEGLI EVENTI ALLUVIONALI DI MAGGIO/GIUGNO 2023

**PROGETTO ESECUTIVO  
RELAZIONE GEOLOGICA**

*Codice: S24154-PE-GL-0001-A*

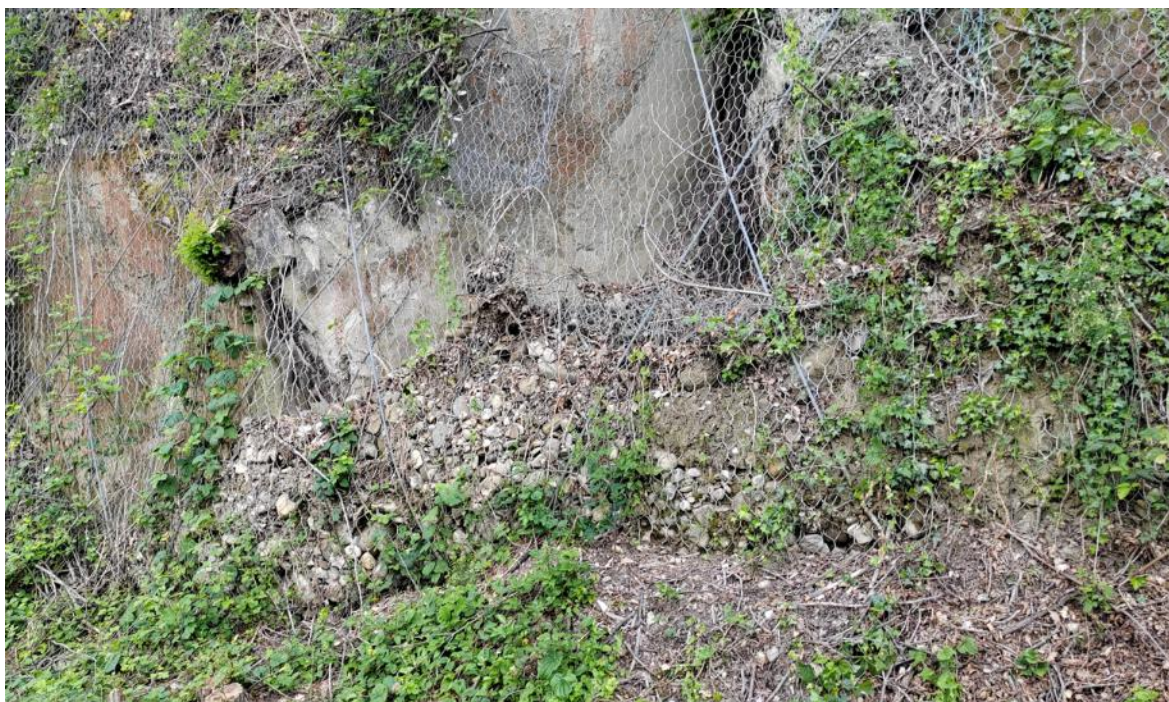
Un certo grado di attività, localmente elevato, è testimoniato dai riempimenti a tergo delle rivestimenti e dei rafforzamenti corticali esistenti, che hanno trattenuto blocchi delle più svariate dimensioni fino a oltre 1 m<sup>3</sup> (Figura 7-9 e Figura 7-10). Una parte del materiale che costituisce le sacche di riempimento delle reti è costituito da ciottoli arrotondati (Figura 7-12) franati a valle dai soprastanti terrazzi fluviali (instabilità coltri).

Figura 7-12. Dettaglio di un riempimento a tergo della rete di un rafforzamento corticale. La gran quantità di ciottoli arrotondati testimonia l'instabilità delle corti soprastanti, costituite in parte da depositi alluvionali terrazzati (AES8a).

In virtù della posizione estremamente critica delle scarpate nei confronti della viabilità e delle considerazioni sopra esposte, si ritiene pertanto necessario intervenire con sistemi di mitigazione del pericolo da caduta massi sulla totalità dei fronti rocciosi in affaccio diretto alla SP 325.

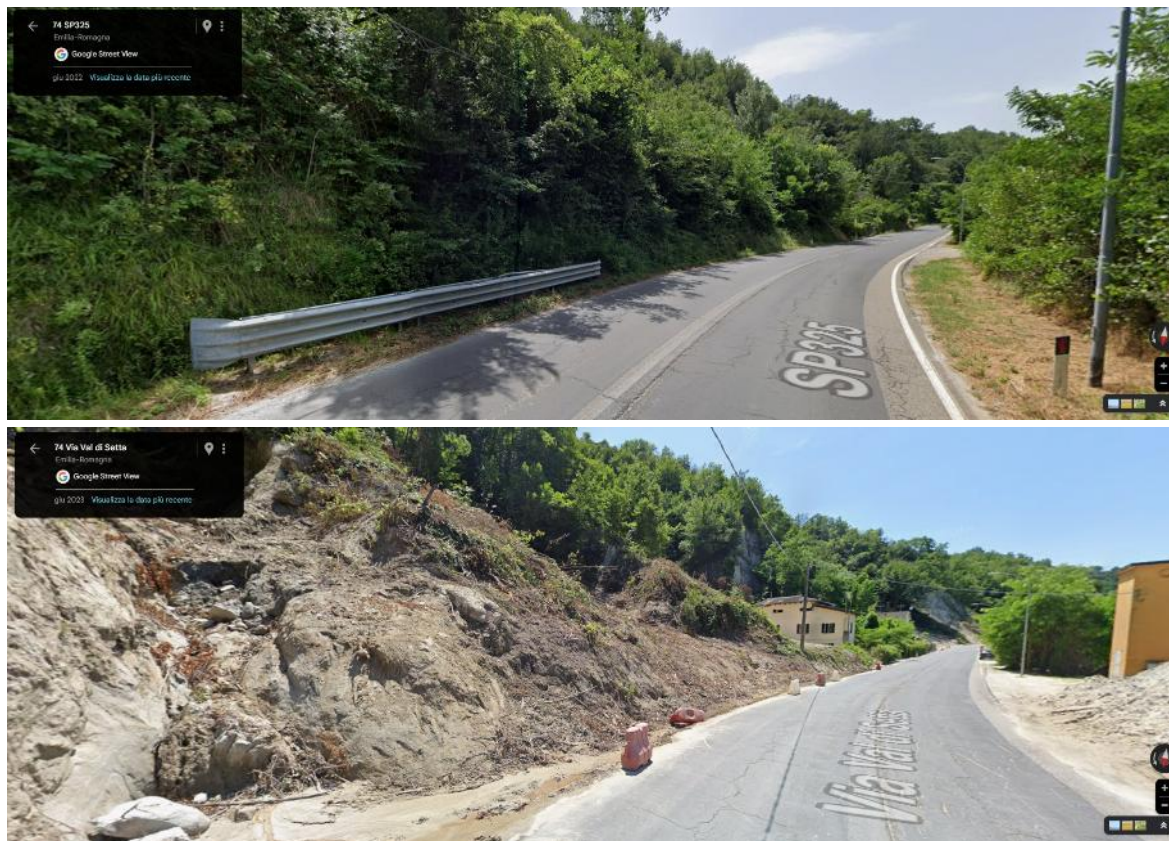
Il sito di Vado (1) è stato interessato, nel maggio 2023, da importanti dissesti originatisi da un sovrapporsi di processi, che ha determinato l'invasione della sede stradale da parte di molte centinaia/alcune migliaia di metri cubi di materiale, costituito prevalentemente da sabbia, inclusi lapidei e resti vegetali (rami e tronchi).

Figura 7-13. Immagini ricavate da Google Street View relativa all'area di studio (vista da nord) che permettono il confronto tra il mese di giugno 2022 e di giugno 2023 (post alluvione).

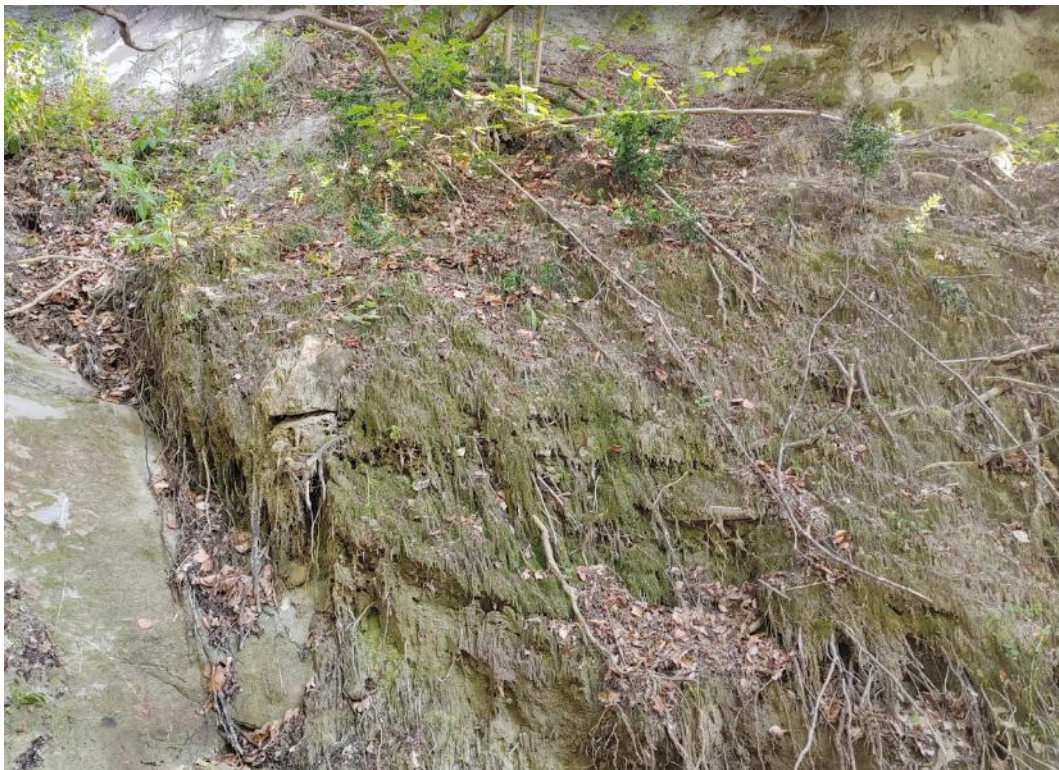
Figura 7-16. Dettaglio di un accumulo di coltri poggianti sul substrato lungo il fianco di un'incisione. In corrispondenza del fondo canale, dove il flusso superficiale che si instaura in occasione delle precipitazioni può raggiungere portate significative, si possono notare i segni dell'erosione e scalzamento del piede del deposito da parte delle acque superficiali.

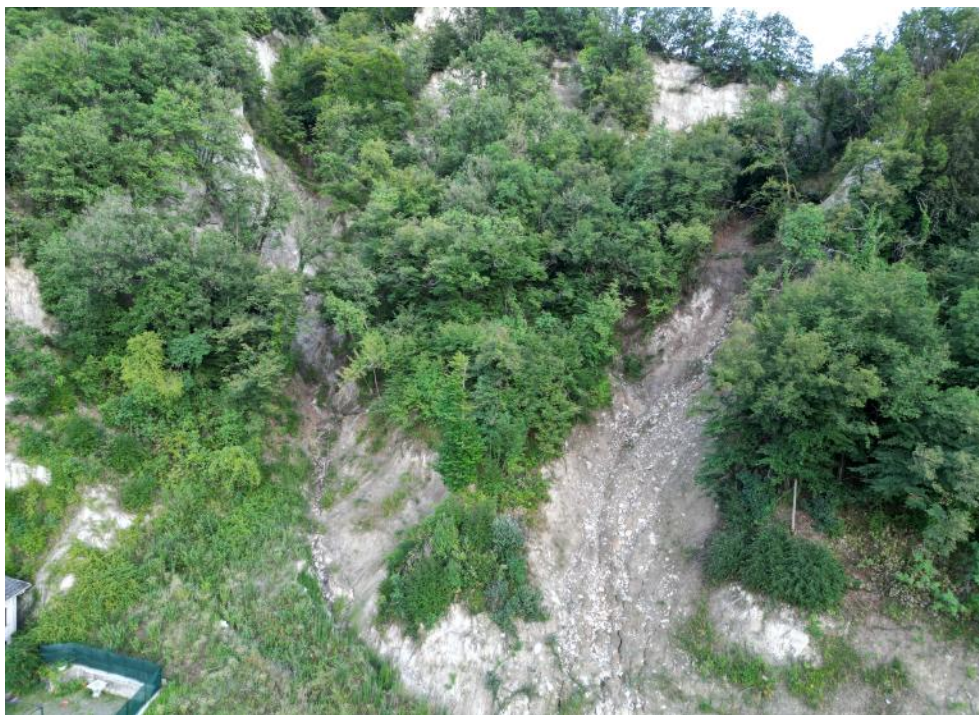
Figura 7-17. Dettaglio di alcune incisioni, nella parte sud dell'area di studio, in cui la copertura boschiva è stata asportata dagli scivolamenti e dalle colate detritiche.

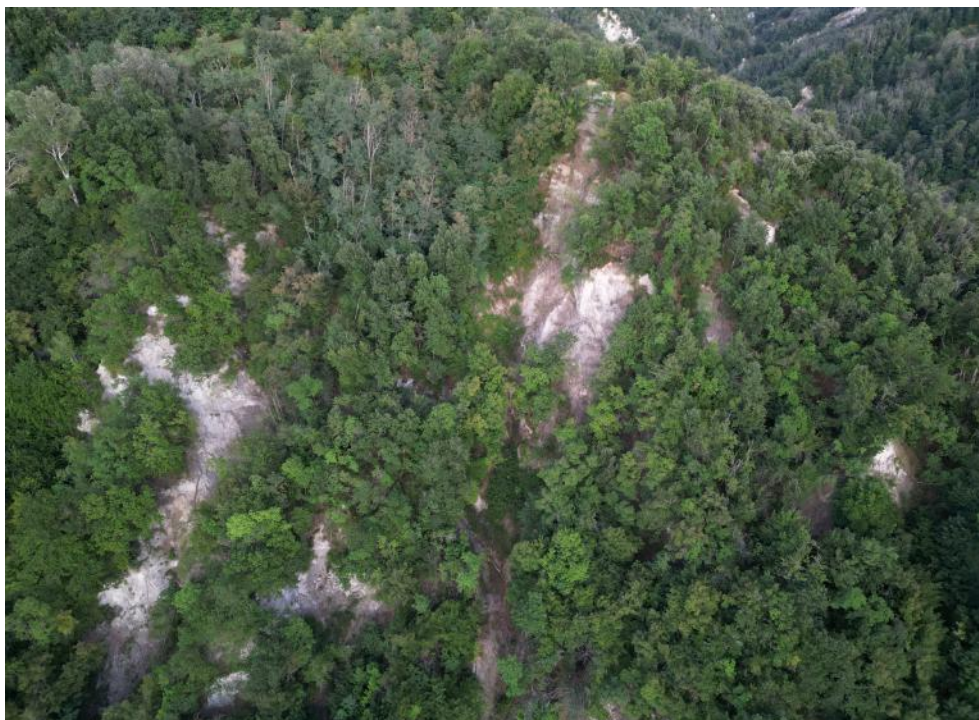
Figura 7-18. Ripresa aerea del versante nella parte nord dell'area di studio, dove si notano i segni del passaggio di una colata detritica molto rettilinea. Essa ricade nel bacino n°2 (il secondo da nord).

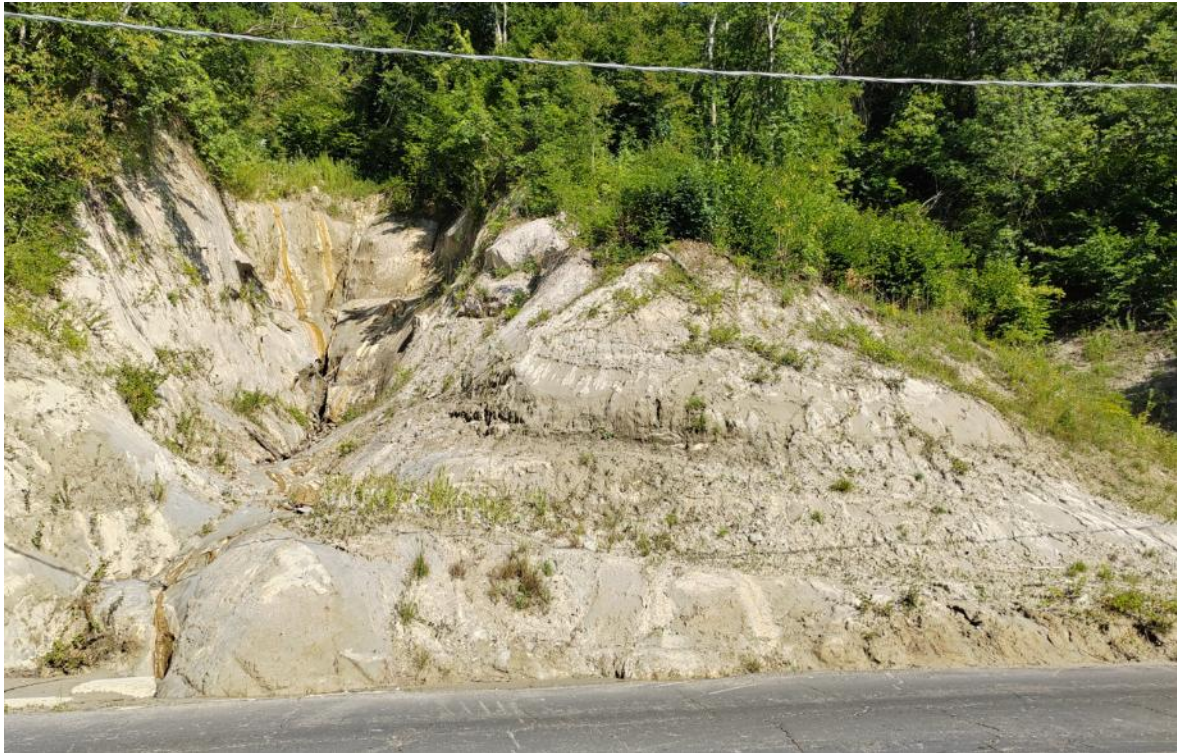
Nella porzione settentrionale (a nord delle due civili abitazioni), il materiale franato è stato completamente rimosso e la base delle scarpate, ove sfociano 3 diverse incisioni (bacino 1, 2 e 3), riprofilata fino alla messa a nudo del substrato, per le prime 2 incisioni, lasciando invece in posto, presso lo sbocco del terzo canale, alcuni decimetri di spessore di coltre, dove oggi la vegetazione ha già largamente attecchito (Figura 7-21, Figura 7-22).

Figura 7-21. Vista frontale della dorsale interposta tra il primo (a sx) ed il secondo canale (a dx), presso la quale le coltri di copertura sono state rimosse completamente o quasi.

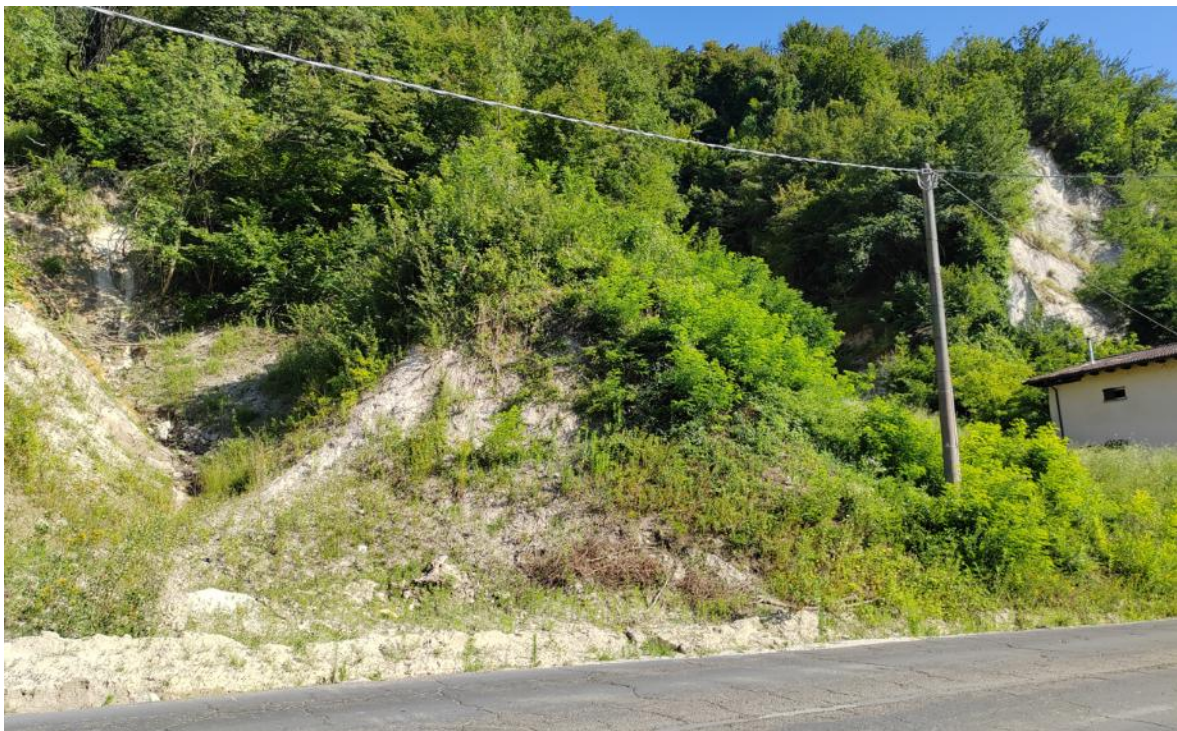
Figura 7-22. Vista frontale della dorsale interposta tra il secondo (a sx) ed il terzo canale (a dx), dove la riprofilatura non si è spinta sino al substrato e le coperture hanno rivegetato.

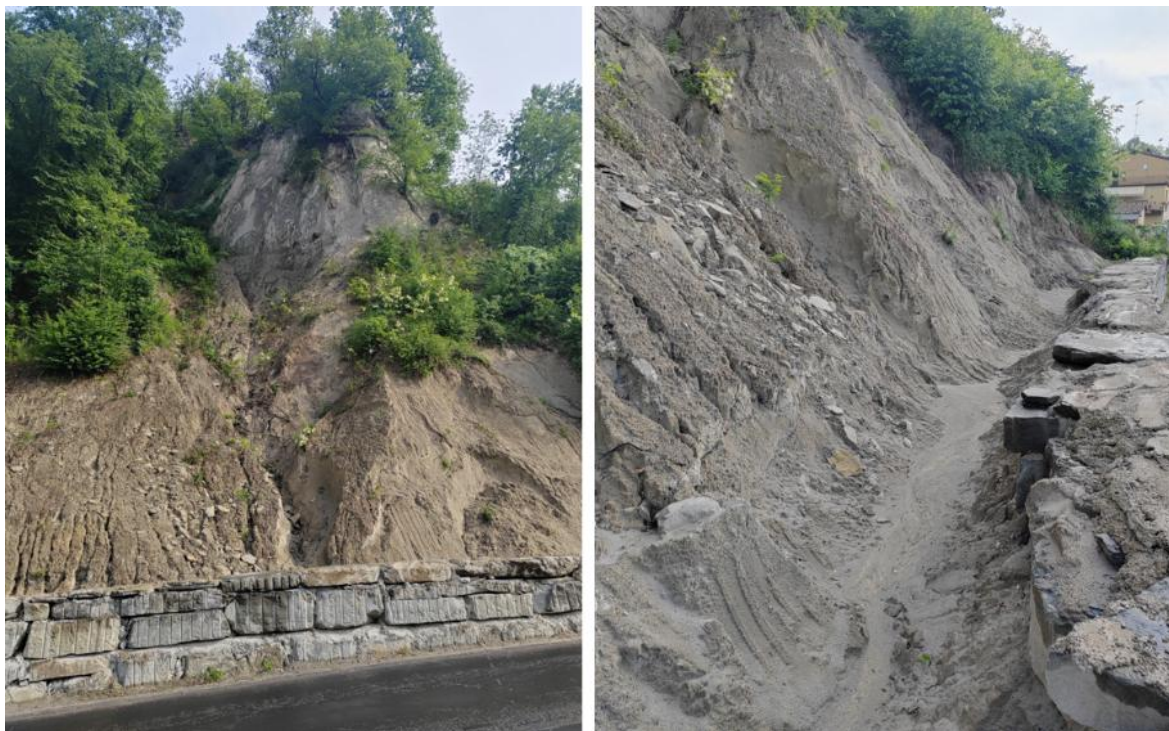
Figura 7-23. Vista frontale e laterale delle riprofilature eseguite al piede del versante nella parte meridionale del sito di Vado (1). Si può osservare come spessori di coltre, prevalentemente sabbiosa, anche superiori al metro siano rimasti in posto, lungo scarpate molto acclivi, che vengono erose dalle acque meteoriche. Grandi quantitativi di sabbia si accumulano pertanto a valle, a tergo del muro. Si notino i solchi erosivi lungo la scarpata riprofilata ed i segni della benna che, lavorando dalla sede stradale, ha rimosso solo parzialmente tali accumuli.

Tra i faldoni lapidei basali, sono stati lasciati varchi, larghi circa 40 cm, che permettessero il drenaggio delle acque nella cunetta alla francese a bordo strada (Figura 7-23, Figura 7-24 e Figura 7-25).

Laddove le pendenze ottenute con la riprofilatura sono elevate, l'erosione procede a ritmi più sostenuti rispetto alla capacità di attecchimento della vegetazione. Si notano infatti numerosi e diffusi solchi erosivi creati dal ruscellamento delle acque meteoriche e di versante che incidono il materiale granulare delle coltri di ricoprimento, trasportandolo a valle e depositandolo a tergo del muro.

Insieme alle acque, i varchi al piede del muro riversano gran quantità di sabbia lungo la cunetta alla francese, con conseguente invasione della sede stradale. Gli accumuli di sabbia a tergo del muro vengono ricaricati ad ogni precipitazione. La pulizia dello spazio compreso tra il piede della scarpata e il muro è al momento possibile soltanto dalla sede stradale e l'irregolarità dei faldoni lato monte la rende solo parzialmente realizzabile (Figura 7-23).

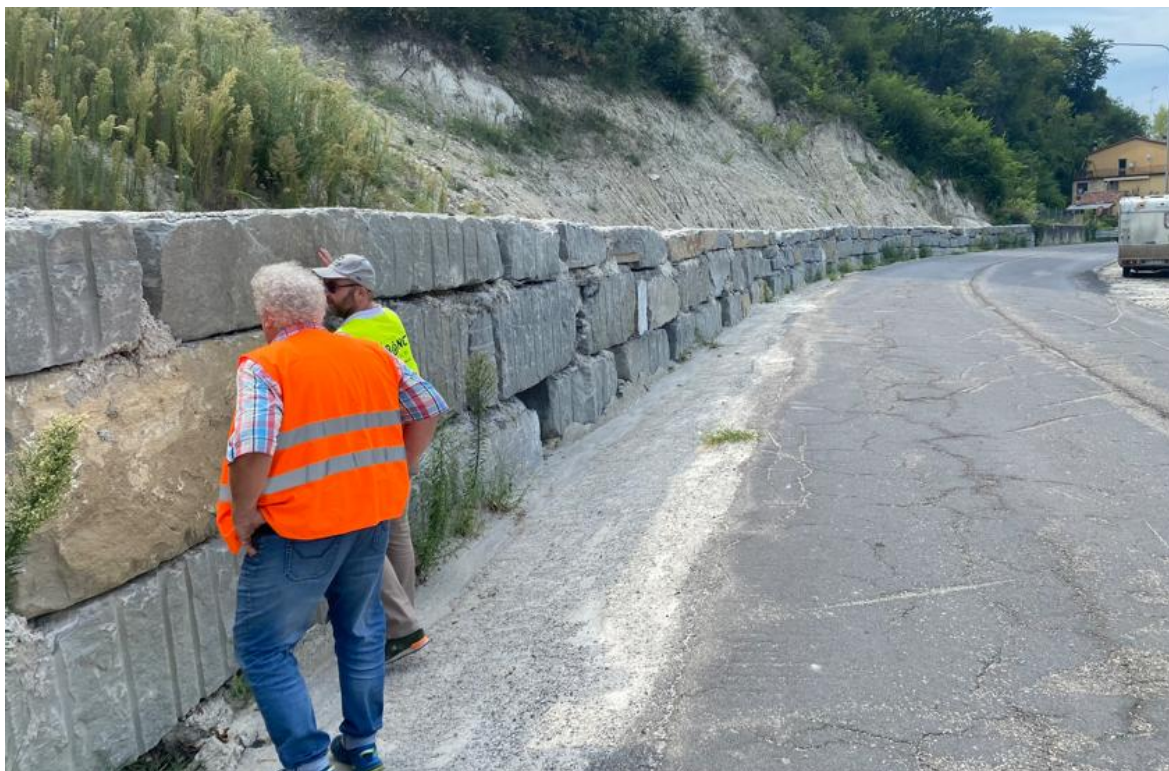
alto circa 2 m, regolare lato strada e molto irregolare lato monte (Figura 7-23, Figura 7-24, Figura 7-25, Figura 7-26 e Figura 7-27).

Figura 7-24. Vista laterale del muro di contenimento relizzato in faldoni lapidei.

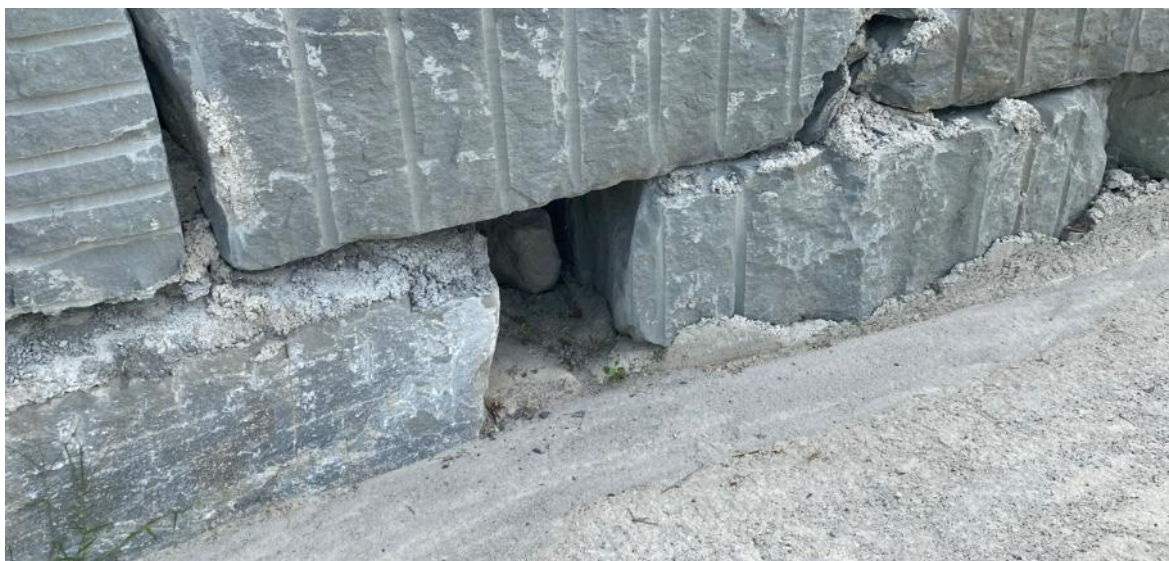
Figura 7-25. Dettaglio delli varchi lasciati tra i faldoni al piede del muro di contenimento realizzato successivamente all'alluvione 2023. Questi riversano gran quantità di sabbia lungo la cunetta alla francese, con conseguente invasione della sede stradale.

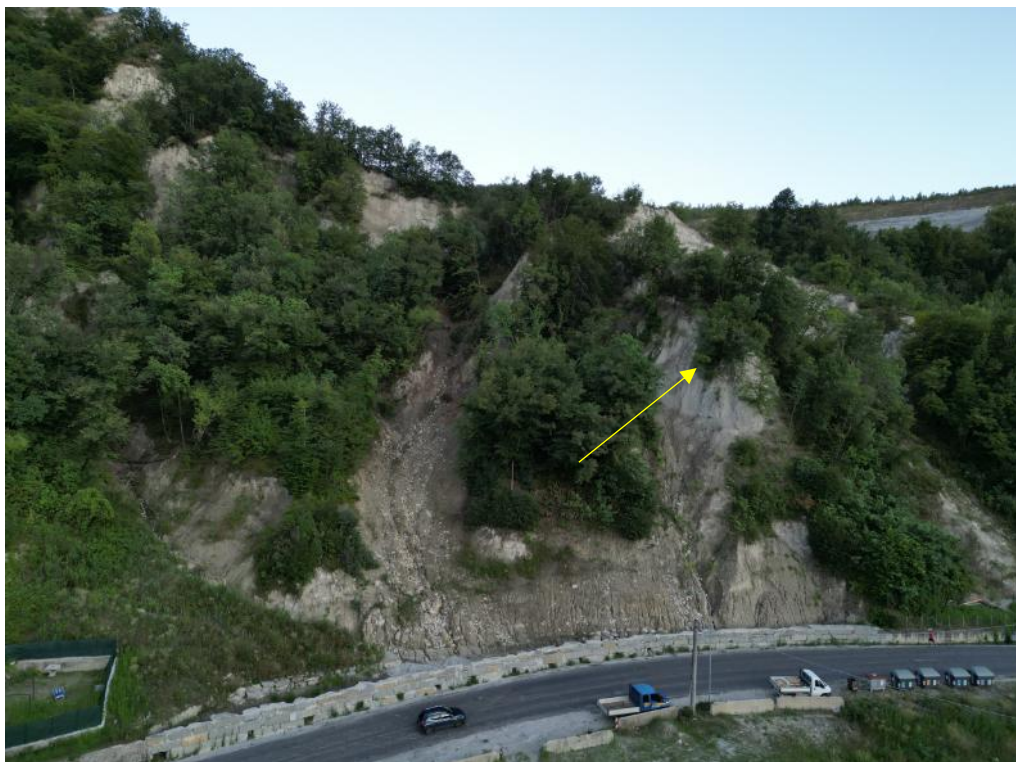
Figura 7-26. Ripresa aerea frontale del settore meridionale dell'area di indagine relativa la sito di Vado (1). Si notino le scarpate parzialmente riprofilate che, laddove il substrato sia ricoperto da coltri (eluvio-colluviali e detritiche), presentano evidenti segni di erosione. Possibili distacchi di blocchi possono avverire dal ciglio dello sperone roccioso (freccia gialla).

Lo sperone roccioso, presente tra i bacini n°6 e n°7, in affaccio quasi diretto sulla SP 325 costituisce una sorta di “prua” libera su 3 lati e pertanto particolarmente soggetta a dentensionamento. Tale condizione morfologica comporta la presenza di fratture subverticali, all’interno delle quali si sviluppano apparati radicali che con la loro crescita promuovono l’apertura delle discontinuità. L’infiltrazione di acque meteoriche, l’effetto gelo/disgelo, la predisposizione di questo tipo di roccia all’alterazione, costituiscono fattori predisponenti ai distacchi. Le potenziali casue innescanti possono essere rappresentati da scuotimenti sismici, azione combinata del vento e degli apparati radicali e la circolazione di acqua all’interno delle fratture in occasione di eventi piovosi particolarmente intensi.

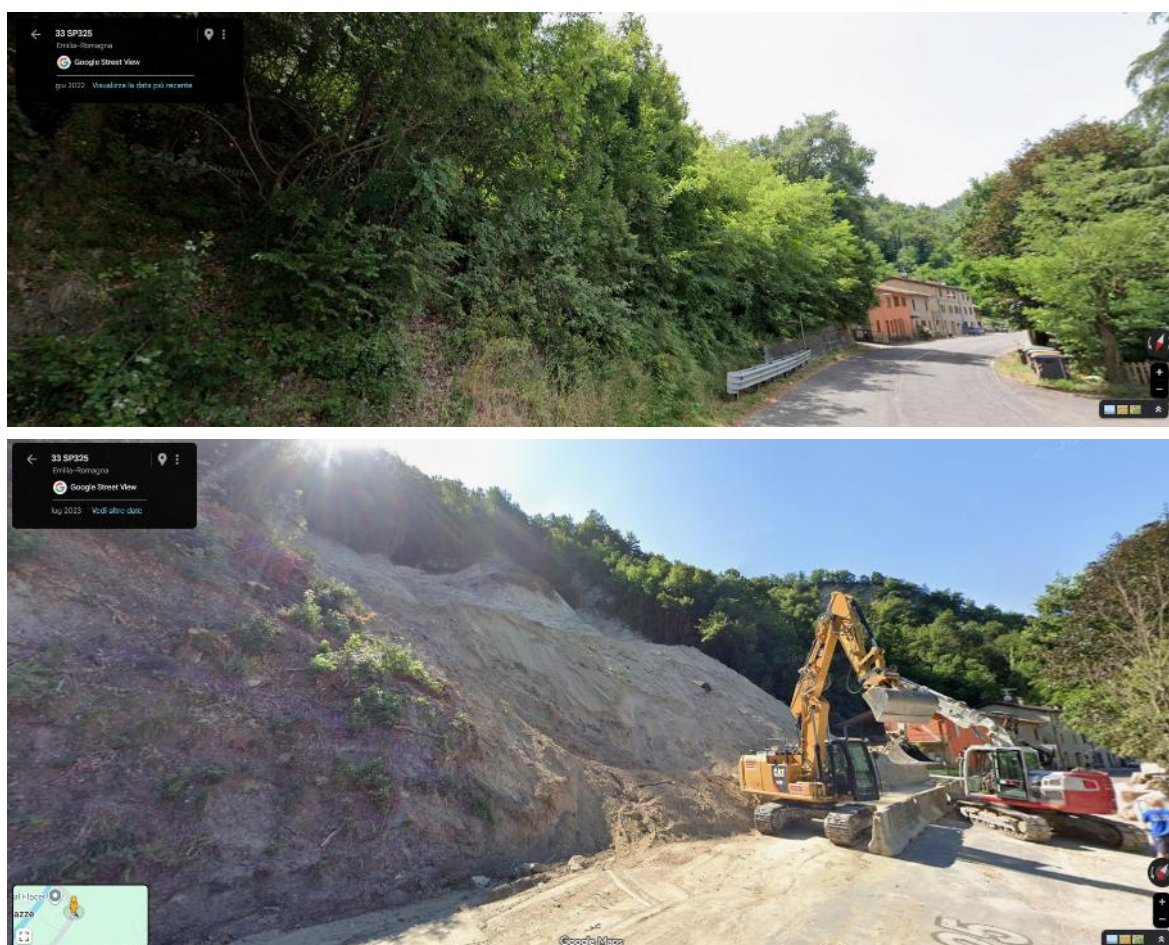
Figura 7-29. Immagini ricavate da Google Street View relativa all'area di studio (vista da nord) che permettono il confronto tra il mese di giugno 2022 e di luglio 2023 (post alluvione).

Il dissesto occorso a maggio 2023 sembra riconducibile ad una frana per scivolamento di coltre (eluvio colluviale e detritica). Questa potrebbe essere il prodotto di più scivolamenti, o di un unico scivolamento (lungo una superficie continua). La profondità dello/degli scivolamento/i può aver raggiunto l'interfaccia substrato/coltre, anche solo localmente.

Come si può evincere anche dall'immagine di Figura 7-29 relativa al luglio 2023, il materiale franto (e probabilmente anche quello instabile, all'epoca ancora in posto), è stato rimosso mediante escavatori, a partire dall'alto. Si riconoscono, lungo l'attuale superficie topografica, tracce delle piste degli escavatori che hanno eseguito la rimozione del materiale (Figura 7-30).

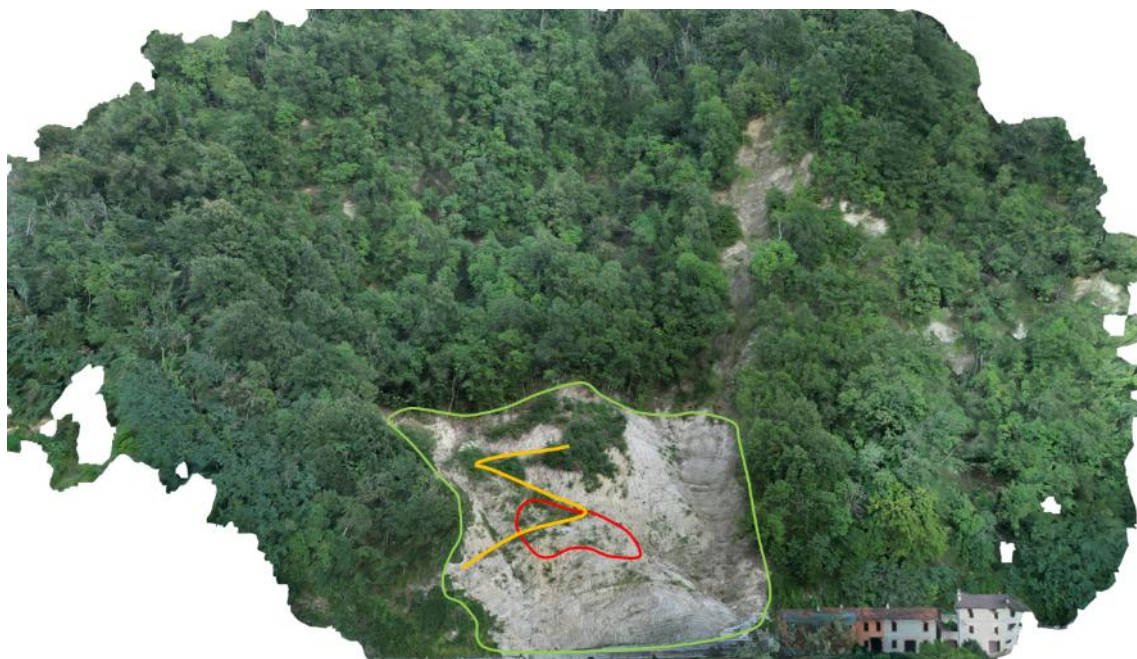
Figura 7-30. Ortofoto di parete da modello 3D ricavato da rilievo fotogrammetrico con drone. La linea verde individua il perimetro della porzione di versante lungo la quale è stata eseguita la riprofilatura tramite rimozione della coltre di terreno sciolto. In arancione la traccia della pista realizzata dagli escavatori per eseguire la riprofilatura. In rosso alcuni spessori di coltre rimasti in posto (ascrivibili all'area "M\_007" di Figura 7-32).

Limitatamente alla porzione di versante riprofilata, la problematica relativa all'instabilità delle coltri è stata risolta mediante l'asportazione della medesima. Solo localmente sussistono alcuni spessori di terreno sciolto a ricoprire il substrato. Questi sono soggetti ad erosione che li sta gradualmente smantellando, ma non può essere esclusa una loro instabilizzazione in seguito a precipitazioni particolarmente intense (Figura 7-31). Il reticolo di drenaggio naturale è visivamente poco organizzato ed in evoluzione, con solchi ancora poco definiti e segni di ruscellamento diffusi.

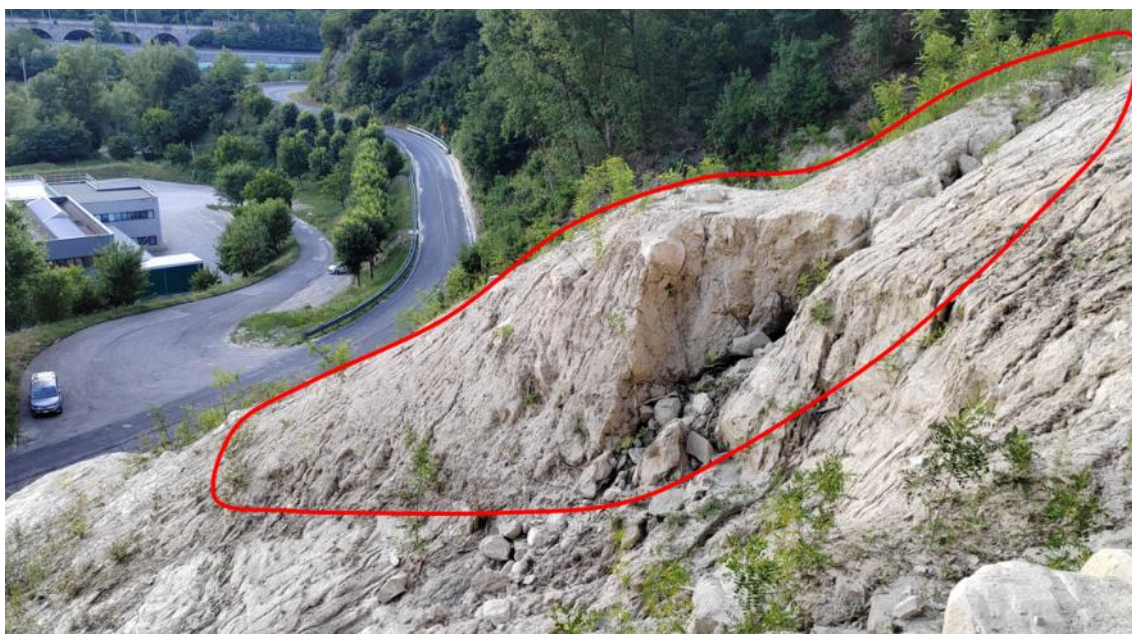
Figura 7-31. Porzioni di coltre rimasta in posto e non rimossa dalla pulizia eseguita con escavatori successivamente agli eventi del maggio 2023. Coincide con l'area denominata "M\_007" di Figura 7-32.

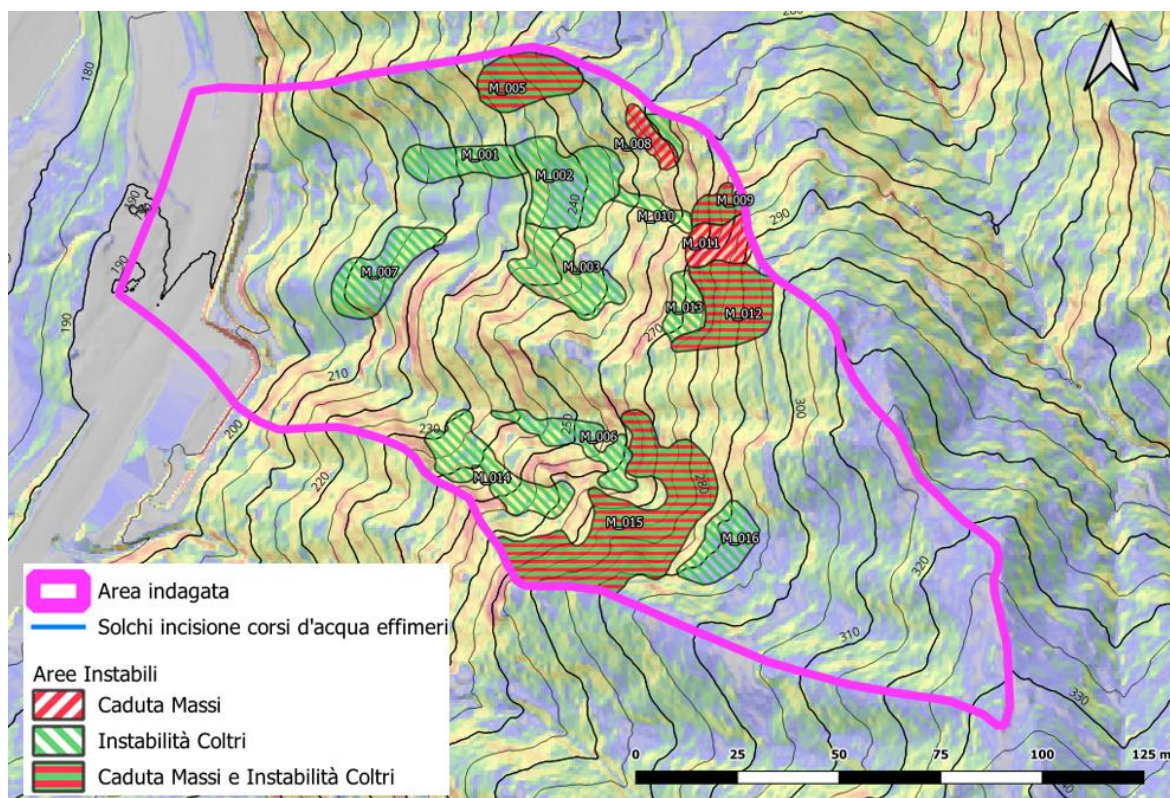
Figura 7-32. Estratto modificato della “Carta acclività del terreno e aree instabili” (doc. S24154-PE-GL-3002-A).

Come si evince dall'estratto modificato della "Carta acclività del terreno e aree instabili" (doc. S24154-PE-GL-3002-A) di Figura 7-32, all'interno dell'area di studio sono stati individuate e perimetrate aree potenzialmente instabili. I dissesti possibili sono sostanzialmente classificabili come:

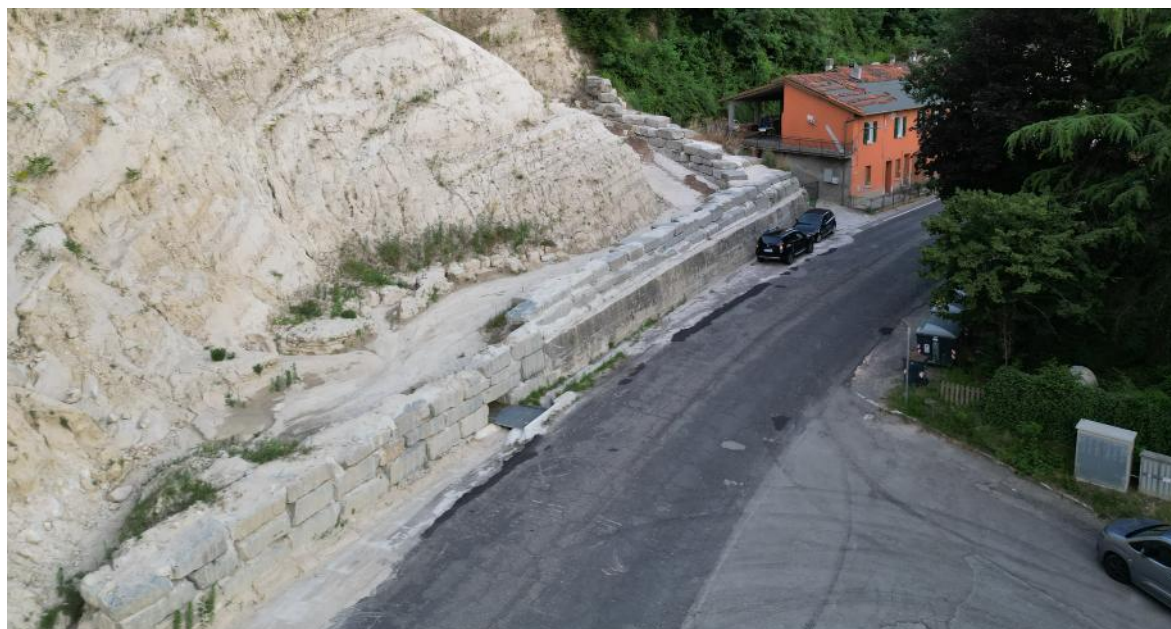
Insieme alla riprofilatura della porzione di versante franata, è stato realizzato un muro in faldoni lapidei (Figura 7-33), parzialmente sovrapposto al muro in calcestruzzo che sosteneva il piede del versante anteriormente agli eventi del maggio 2023 (si veda la prima immagine di Figura 7-29).

Figura 7-33. Ripresa aerea del muro in faldoni lapidei realizzato al piede del versante successivamente alla sua riprofilatura. Si sovrappone parzialmente al muro in cls che sosteneva il terreno poi rimosso a seguito della frana. Il muro in faldoni si raccorda verso S-E al fianco sinistro di un’incisione lungo la quale, in occasione di precipitazioni, si attiva un corso d’acqua effimero; il muro funge così da argine di contenimento verso valle.

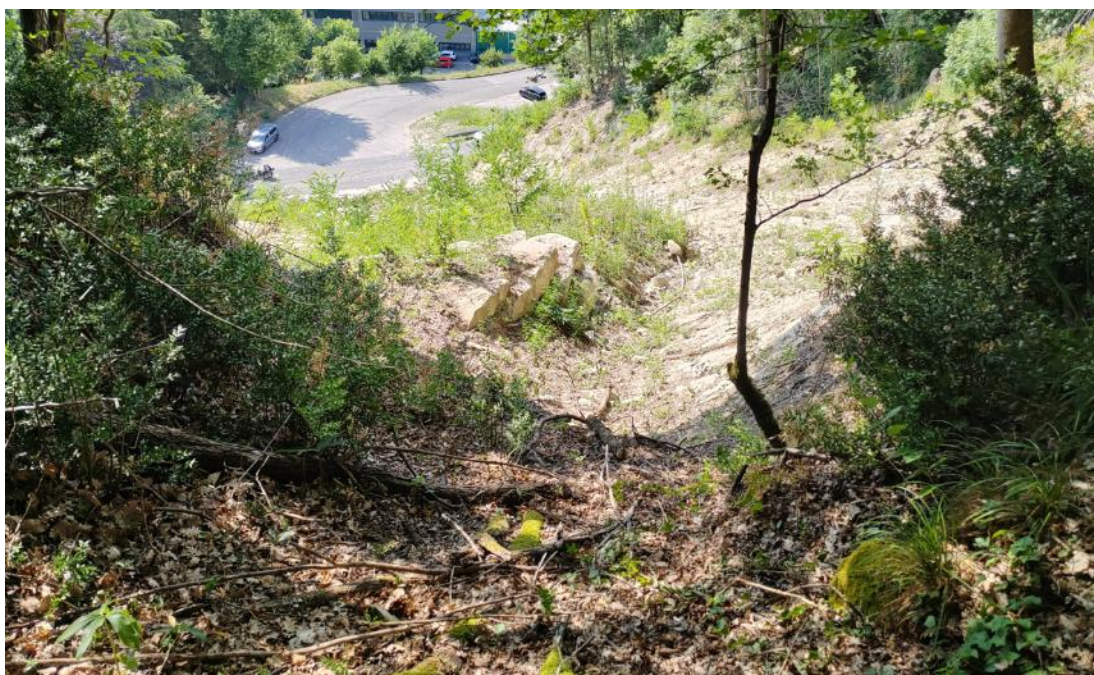
- Nel contrasto di permeabilità tra le coltri di ricoprimento ed il sottostante substrato, assumibile come impermeabile alla scala del problema (Figura 4-20 Figura 7-38);
- Nel disequilibrio morfologico di alcuni accumuli, particolarmente marcato nei pressi del ciglio e dei fianchi della superficie di frana riprofilata e in roccia esposta (Figura 7-34, Figura 7-36, Figura 7-37, Figura 7-39 e Figura 7-40).

Figura 7-37. Vista dall'alto del ciglio della corona della frana del maggio 2023 ripresa dal fondo canale presso l'area denominata M\_003. Si noti il salto morfologico e la scogliera LiE\_007 che devia verso destra le acque provenienti dall'incisione, impedendo loro di innescare possibili scivolamenti nelle coltri blandamente vegetate in secondo piano rispetto alla scogliera.

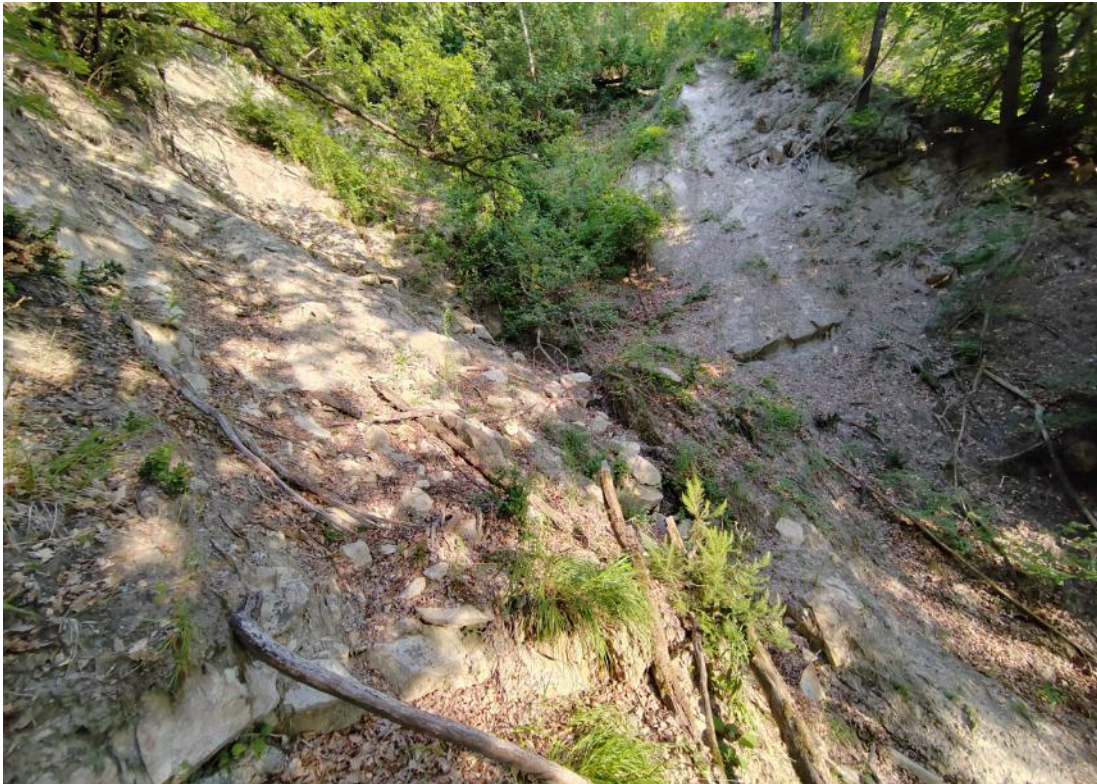
Al meccanismo sopra descritto si aggiunge il deflusso superficiale delle acque di versante che, in virtù delle portate date dalle precipitazioni eccezionali e concentrate, esercitava un'importante azione erosiva lungo il fondo canale degli impluvi, favorendo il trasporto solido e lo scalzamento al piede delle coltri sospese lungo i fianchi (Figura 7-38, Figura 7-39 e Figura 7-40).

Figura 7-38. Vista dal basso del fondo canale presso l'area denominata M\_006. In particolare, è visibile la parte basale dell'accumulo di coltre detritica rimasto sospeso nell'incisione. Si notino le tracce dello scivolamento di coltre sul fianco sinistro dell'incisione (a dx nell'immagine), ragionevolmente innescato dallo scalzamento al piede dovuto all'azione erosiva delle acque a fondo canale. Lungo tale superficie emergono aggetti in roccia riconducibili a strati più competenti di altri, messi in rilievo dall'erosione differenziale.

In linea generale, la tendenza dell'ammasso roccioso (LOI) all'alterazione superficiale, limita la predisposizione alla definizione e al distacco di blocchi di dimensioni significative. Questi, infatti, sono da attendersi per lo più in corrispondenza dei cigli delle modeste pareti, dove il detensionamento è maggiore (Figura 4-23, Figura 7-43). Per quanto non particolarmente marcata, trova localmente espressione morfologica, l'erosione differenziale; strati più competenti rispetto a quelli alla base e al tetto danno forma a modesti aggetti e risalti morfologici che si trovano in condizioni di minor equilibrio e possono più facilmente mobilizzarsi (Figura 7-38, Figura 7-42).

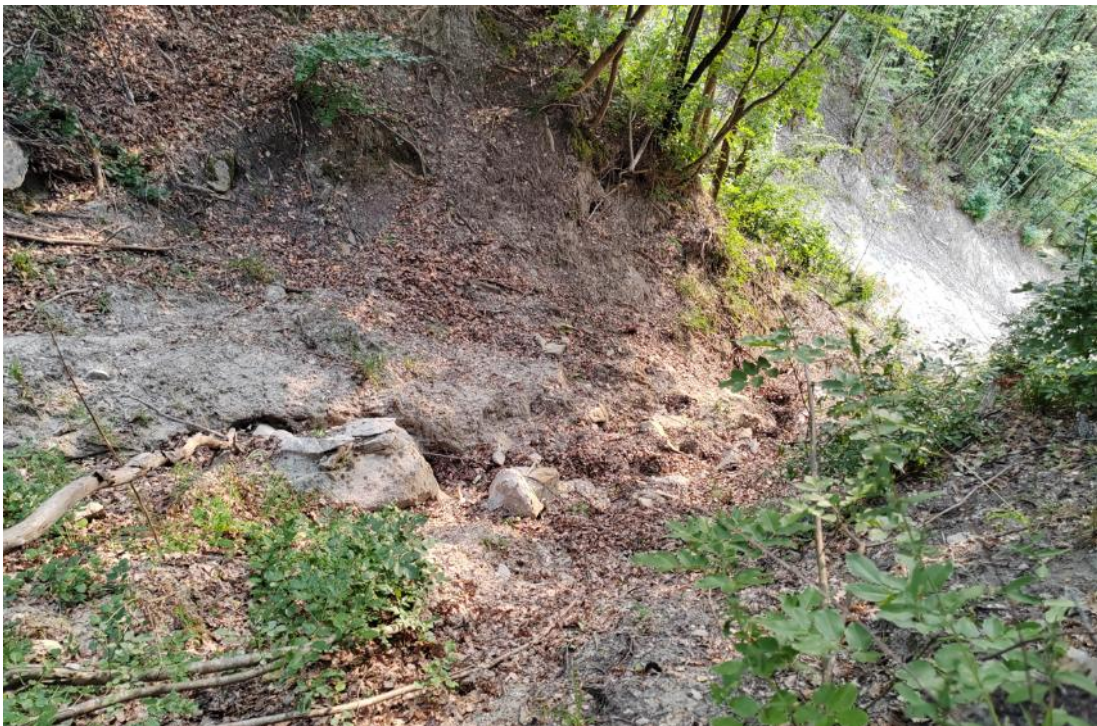
Figura 7-39. Vista dall'alto dello sbocco del canale che ospita presso l'area denominata M\_006 verso la scarpata riprofilata sottostante. Si noti il salto morfologico ed il solco lungo il detrito sovrainciso. Tale solco può

approfondirsi ed espandersi in occasione di “piene” del canale, prendendo in carico i depositi di fondo canale e scalzando quelli sui fianchi.

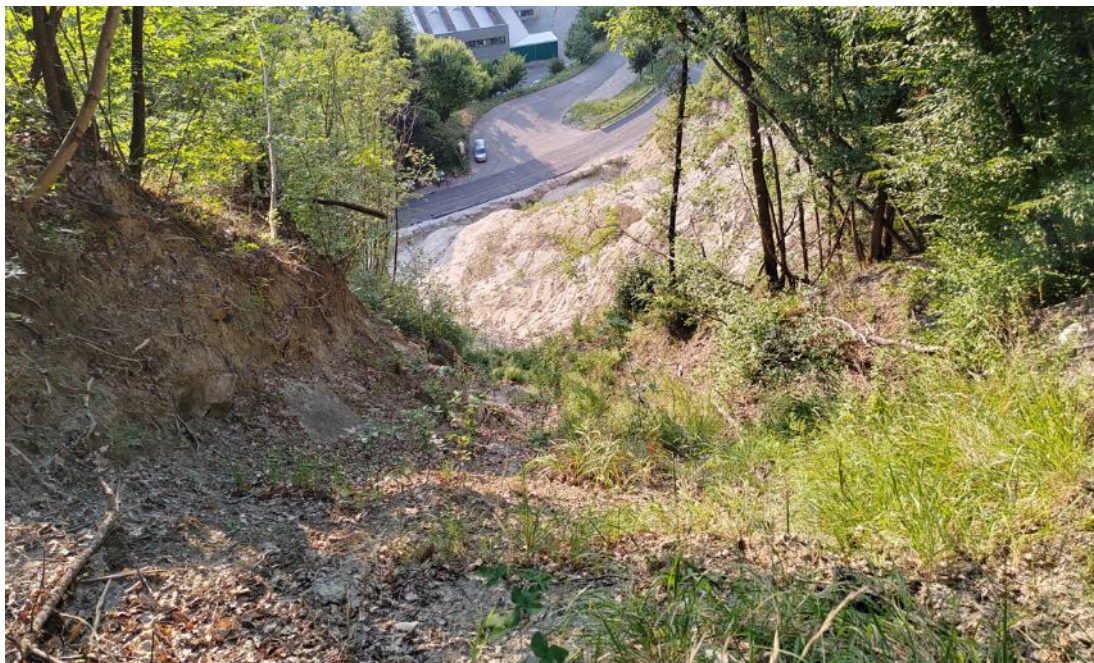
Figura 7-40. Vista dall'alto dello sbocco del canale che ospita presso l'area denominata M\_014 verso la scarpata riprofilata sottostante. Qui gli eventi del 2023 (come plausibilmente quelli del 2024), hanno apparentemente mobilitato un'aliquota maggiore del materiale presente lungo il fondo canale. Si noti anche il fianco sinistro eroso.

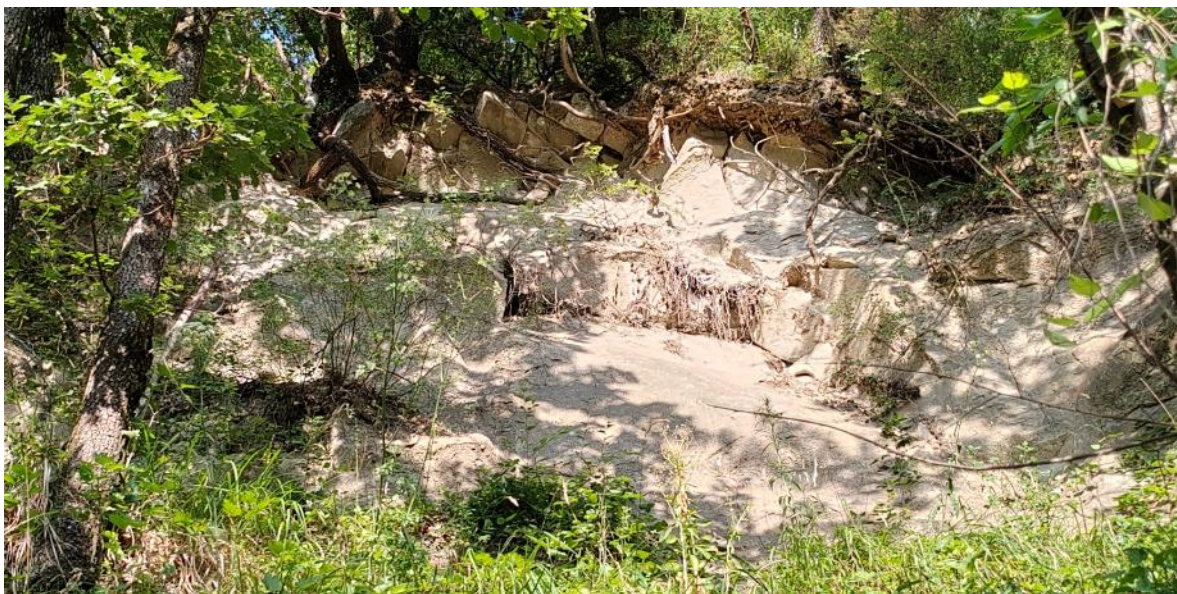
Figura 7-43. Ripresa dal basso del fronte roccioso ricadente all'interno dell'area denominata M\_012. Si noti la presenza di discontinuità subverticali, talvolta pervasive, l'aumento della fratturazione nei pressi del ciglio, dovuto al maggiore detensionamento e dell'apertura dei giunti imputabile, tra gli altri, alla crescita di apparati radicali. Si riconoscono anche nicchie di distacco fresche.

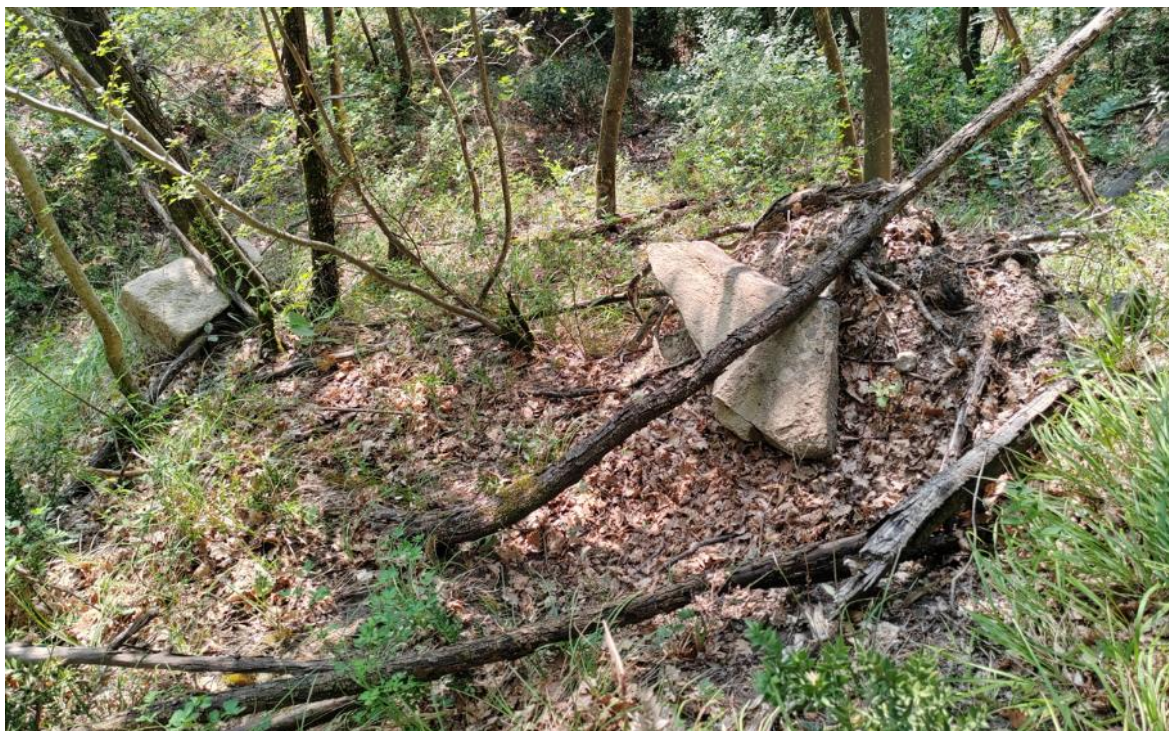
Un certo grado di attività, localmente elevato, è testimoniato dalla presenza di numerosi blocchi arrestatisi contro alberi (Figura 7-44, Figura 7-45). Il volume del blocco maggiore individuato non raggiunge gli  $0.4 \text{ m}^3$ .

Figura 7-44. Testimoni muti riconducibili a crolli recenti arrestatisi ai piedi del fronte roccioso dell'area M\_012.

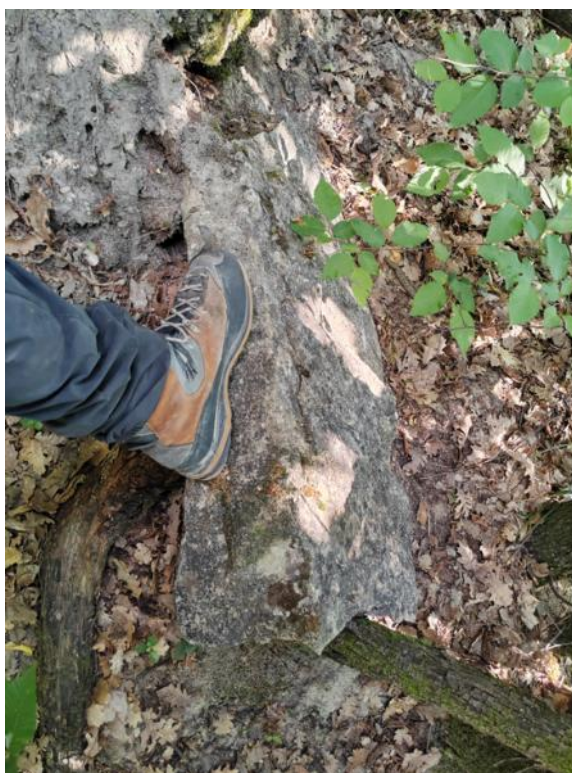
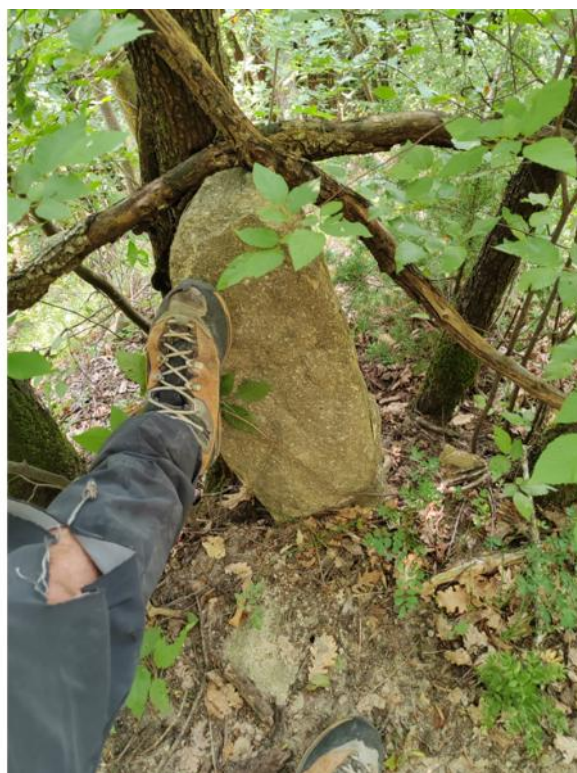
Figura 7-45. Altri testimoni muti arrestatisi contro alberi rinvenuti lungo il versante.
