**S.P. n°325 “VAL DI SETTA E VAL DI BISENZIO”**

LAVORI DI RIPRISTINO DEFINITIVO DELLA SEDE STRADALE E DELLE SCARPATE  
DI MONTE E DI VALLE DELLA S.P. n° 325 “VAL DI SETTA E VAL DI BISENZIO”,  
NEL C. DI MARZABOTTO (LOC. ALLOCCO) E NEL C. DI MONZUNO (LOC. VADO)  
A SEGUITO DEGLI EVENTI ALLUVIONALI DI MAGGIO/GIUGNO 2023

**PROGETTO ESECUTIVO  
RELAZIONE GENERALE**

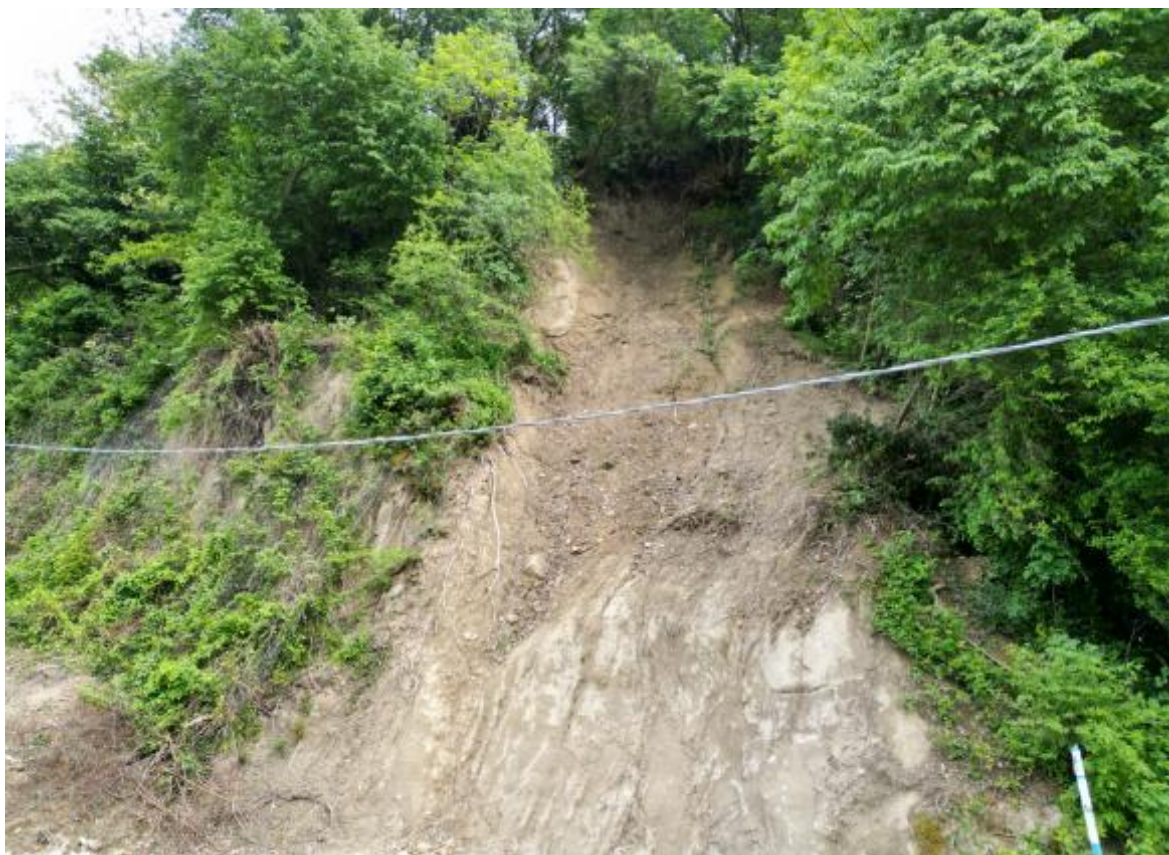
Figura 3-8. Vista frontale della frana per scivolamento occorsa durante gli eventi alluvionali del settembre-ottobre 2024, immediatamente a nord-est dell'attraversamento del Rio Ca' Nova, nella porzione settentrionale del sito di Allocco.

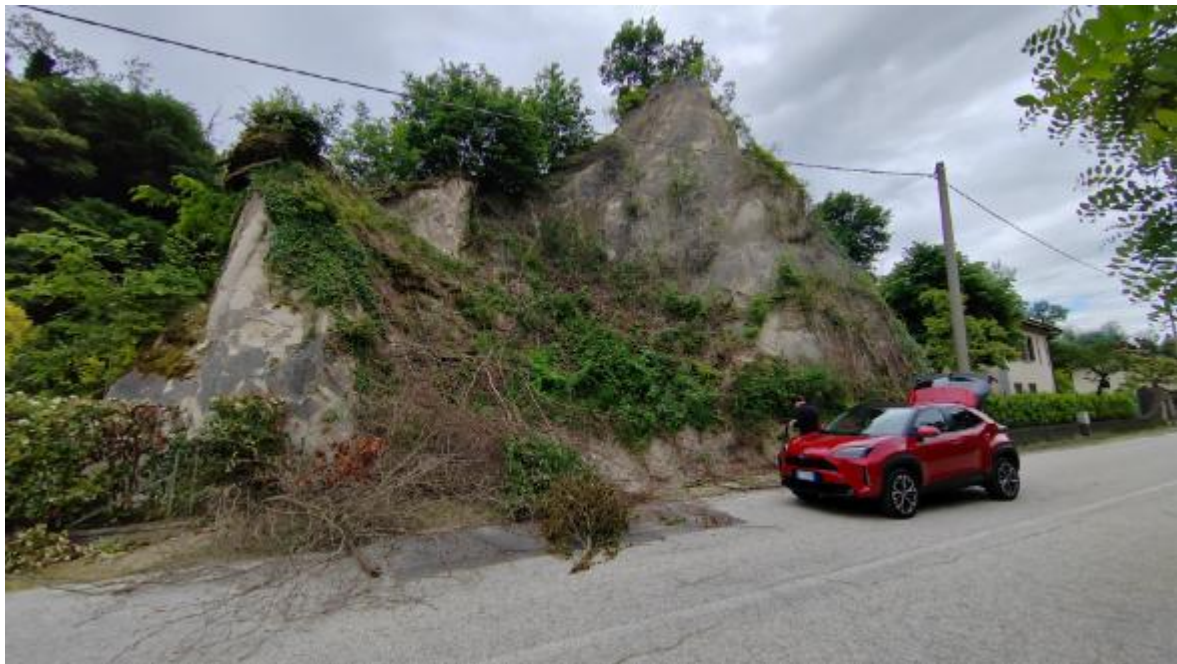
Figura 3-9. Ripresa da terra dello sperone roccioso presente a bordo strada, immediatamente a sud-ovest dell'attraversamento del Rio Ca' Nova, presso il limite settentrionale del sito di Allocco.

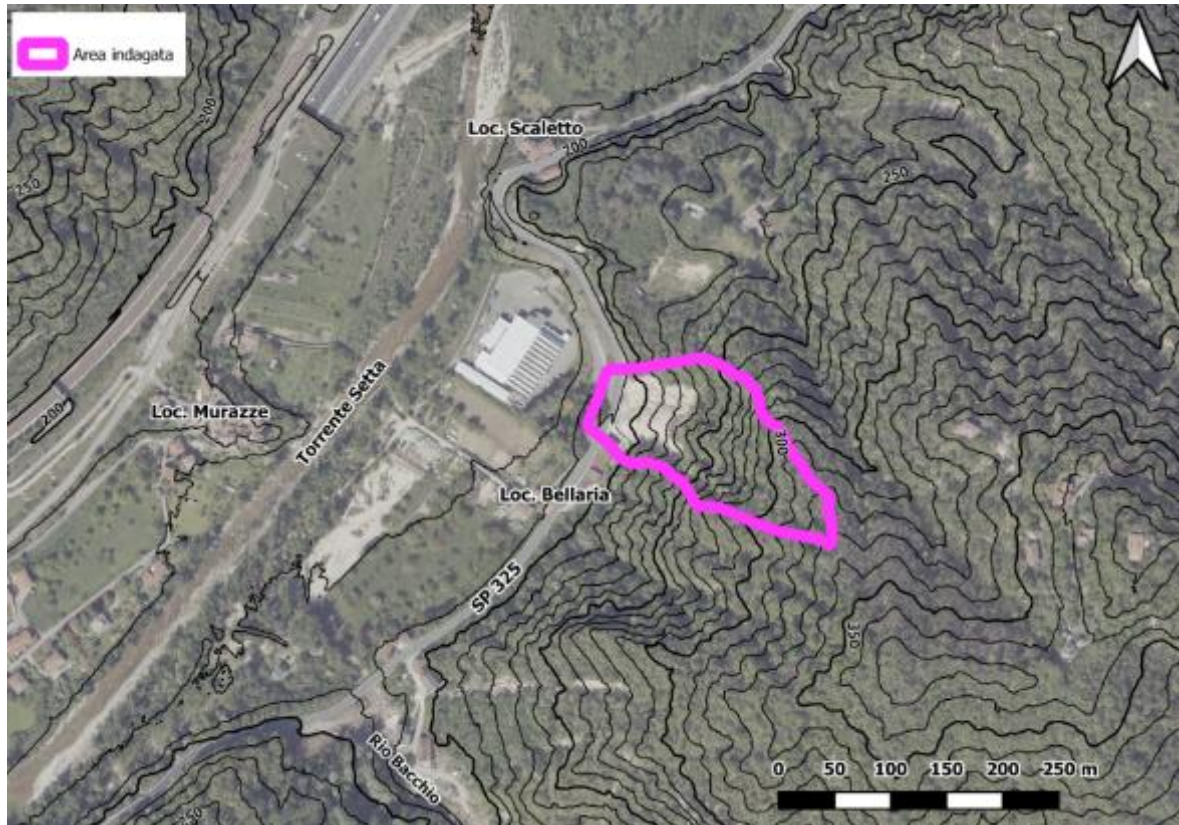
Figura 3-17. Individuazione dell'area di studio relativa al sito di Vado (2), a monte della tratta stradale attenzionata.

L'area indagata si sviluppa in destra idrografica al Setta, in località Bellaria, ed include la tratta di SP 325 compresa tra le Pk 12+215 e 12+275 e la porzione di versante soprastante, esteso sino alla testata dei bacini idrografici afferente alla tratta stradale attenzionata. La quota della sede stradale si attesta sui 190 m.

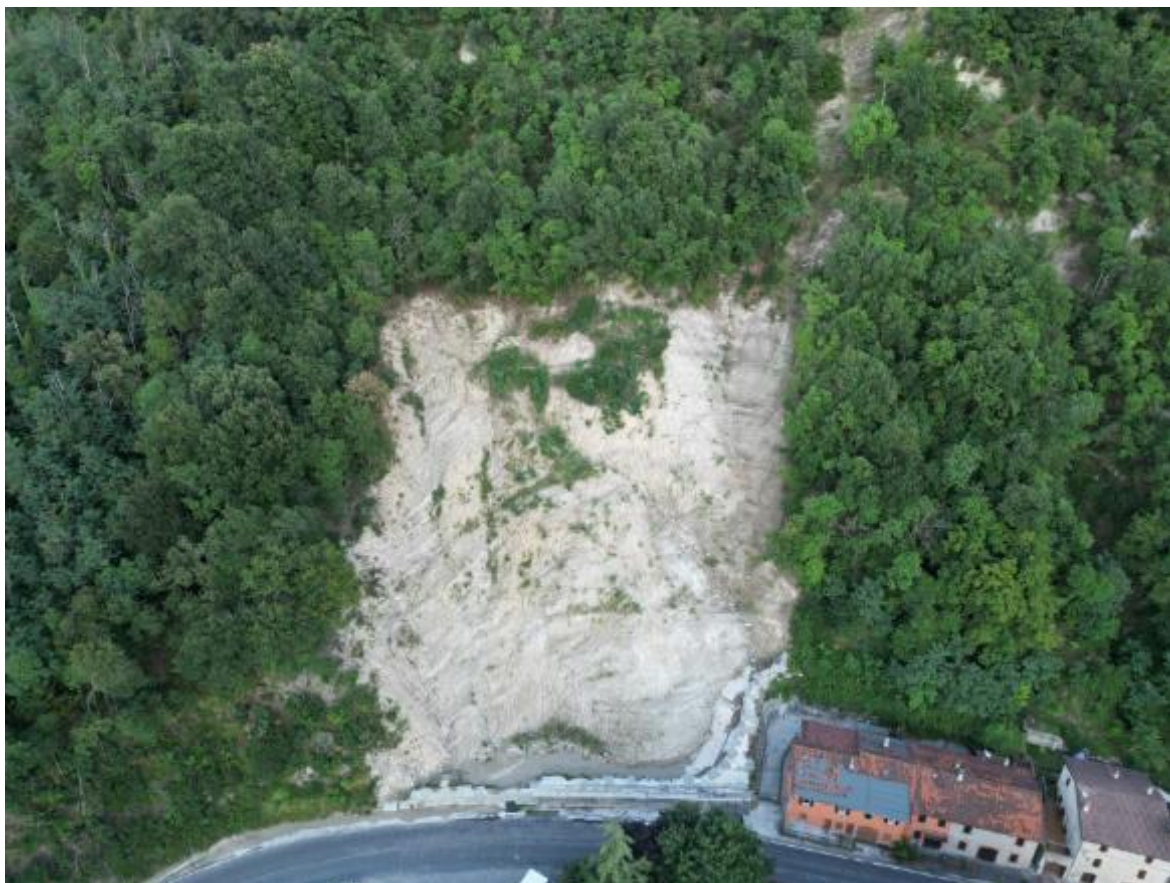
Figura 3-18. Ripresa aerea frontale da W-NW della porzione basale dell'area di studio, evidentemente interessata dai dissesti del maggio 2023.

Il versante soprastante si presenta, per i primi 30 m di quota completamente denudato a causa dei dissesti del maggio 2023. Più a monte e ai lati, si è mantenuta la copertura boschiva presente.

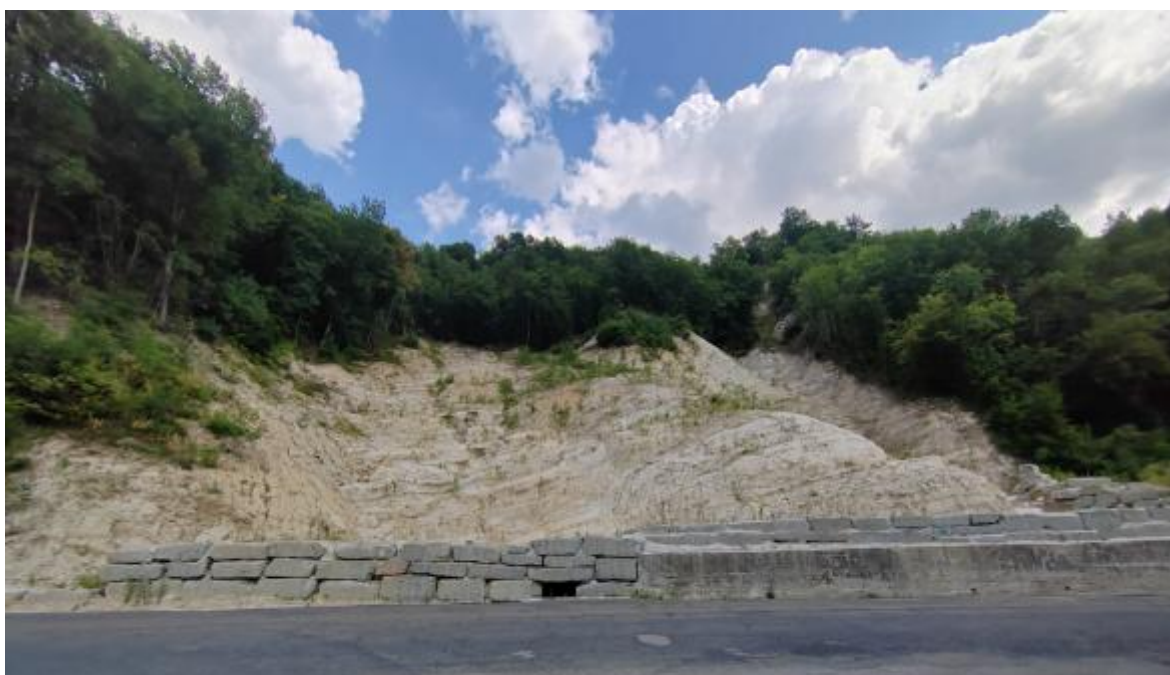
Figura 3-19. Ripresa frontale da terra W-NW della porzione basale dell'area di studio, evidentemente interessata dai dissesti del maggio 2023. In primo piano il muro di contenimento in faldoni lapidei.

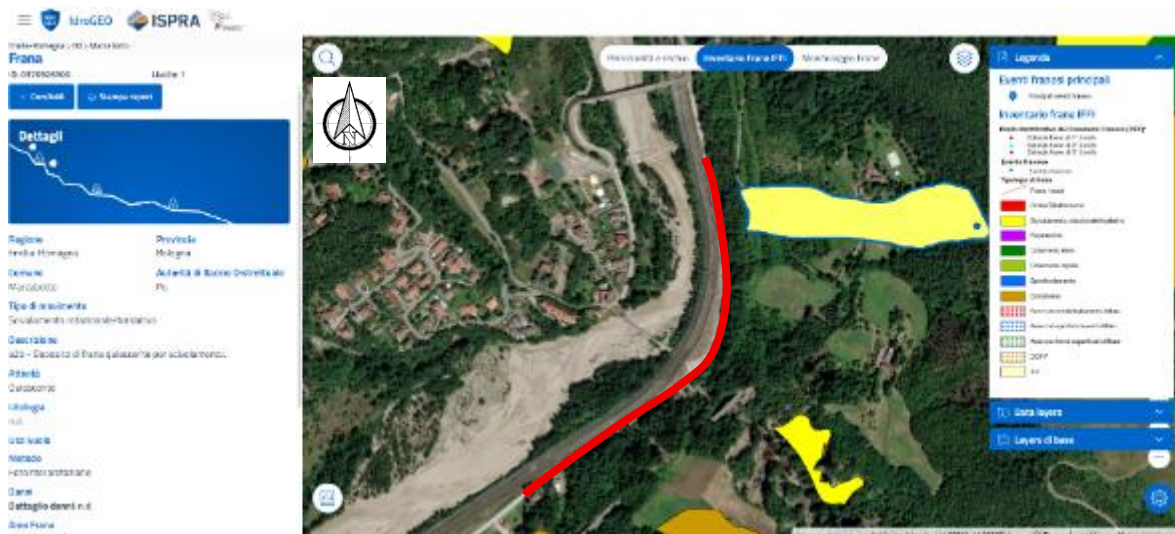
Figura 5-1. Cartografia dell'Inventario dei Fenomeni Franosi Italiani (IFFI), a cura dell'ISPRA (scala grafica). Nei pressi della tratta stradale oggetto di studio (linea rossa) non sono cartografate frane che raggiungano la viabilità. Si segnala la presenza di una frana per scivolamento rotazionale/traslattivo (ID: 0370926300), con stato di attività classificato “quiescente”, che discende dal versante sino a lambire il ciglio della scarpata stradale.

Come si evince dalla cartografia relativa alla perimetrazione dei processi franosi censiti nel catalogo IFFI, consultabile tramite il portale cartografico IdroGEO dell’ISPRA, all’indirizzo web <https://idrogeo.isprambiente.it/app/iffi/f/0370926300>, riportato in Figura 5-1, nei pressi della tratta stradale oggetto di studio (linea rossa) non sono cartografate frane che raggiungano la viabilità. Si segnala la presenza di una frana per scivolamento rotazionale/traslato (ID: 0370926300), con stato di attività classificato “quiescente”, che discende dal versante sino a lambire il ciglio della scarpata stradale. È stata individuata mediante fotointerpretazione.

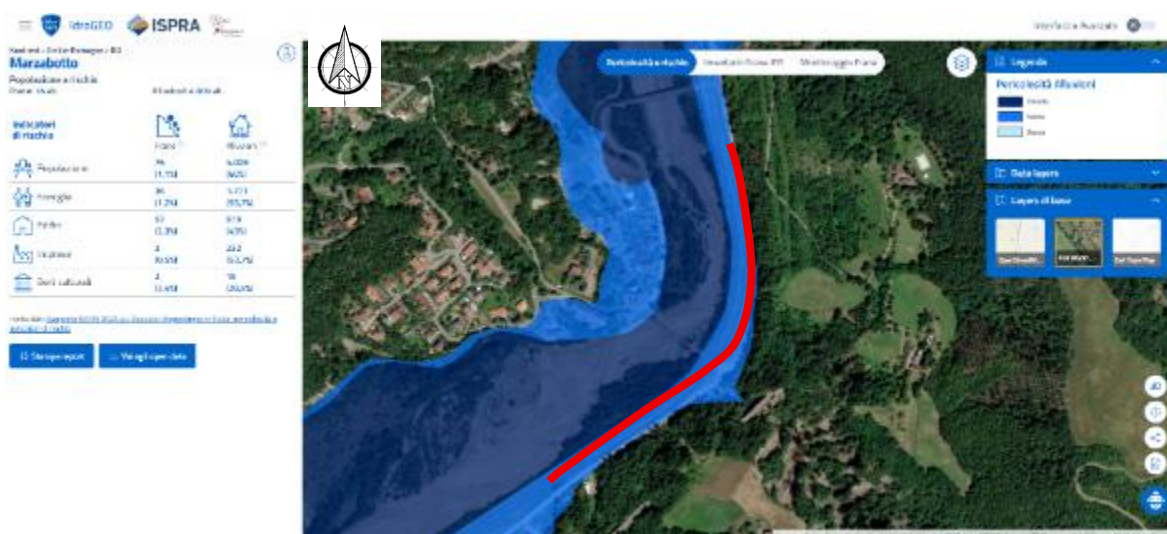
Figura 5-3. Estratto modificato dal Webgis disponibile sul sito del Portale IdroGEO di ISPRA (<https://idrogeo.isprambiente.it/app/pir/c/37036?@=44.33150846816585,11.269556394317407,19>) che identifica le aree interessate da Pericolosità per Alluvioni e ne definisce il livello di pericolosità. La tratta stradale oggetto di studio (linea rossa) ricade quasi interamente in un contesto caratterizzato da pericolosità per alluvioni Media.

In riferimento al Rischio Alluvioni la SP 235, nel tratto attenzionato, lambisce e in gran parte è compresa in un'area caratterizzata da Pericolosità per Alluvioni Media (M-P2: Alluvioni meno frequenti (TR: 100-200 anni) - media probabilità), si veda la Figura 5-3 e la Figura 5-4. Tale

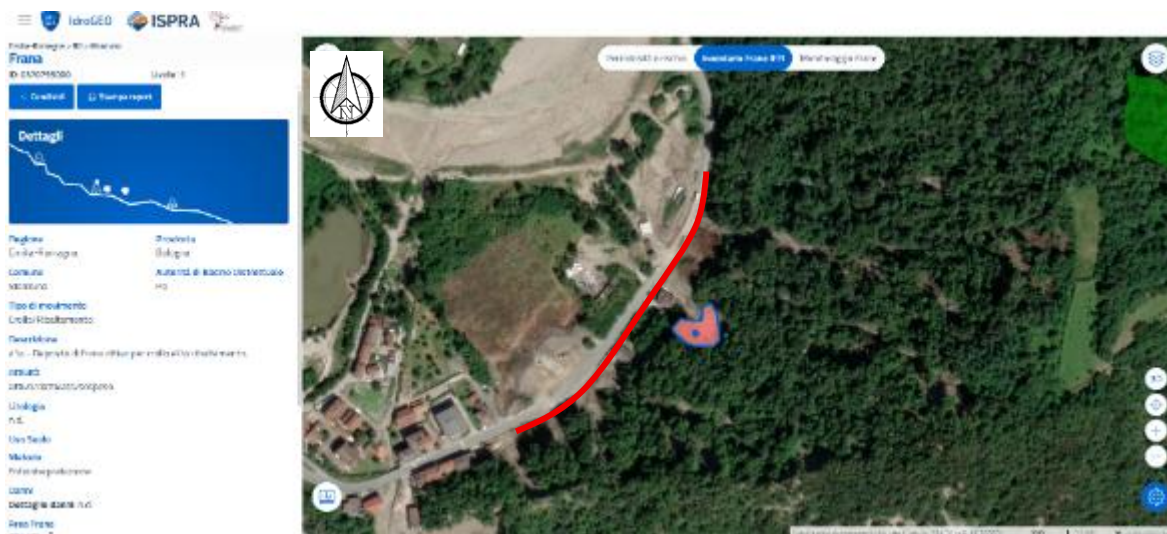
Figura 5-5. Cartografia dell'Inventario dei Fenomeni Franosi Italiani (IFFI), a cura dell'ISPRA (scala grafica). Nei pressi della tratta stradale oggetto di studio (linea rossa) non sono cartografate frane che raggiungano la viabilità. Si segnala la presenza di una frana per crollo/ribaltamento (ID: 0370795000), con stato di attività classificato "attivo/riattivato/sospeso", che si imposta lungo la parete a monte di una civile abitazione nella parte centrale dell'area di studio.

Come si evince dalla cartografia relativa alla perimetrazione dei processi franosi censiti nel catalogo IFFI, consultabile tramite il portale cartografico IdroGEO dell'ISPRA, all'indirizzo web <https://idrogeo.isprambiente.it/app/iffi/f/0370795000>, riportato in Figura 5-5, nei pressi della tratta stradale oggetto di studio (linea rossa) non sono cartografate frane che raggiungano la viabilità. Si segnala la presenza di una frana per crollo/ribaltamento (ID: 0370795000), con stato di attività classificato "attivo/riattivato/sospeso", che si imposta lungo la parete a monte di una civile abitazione nella parte centrale dell'area di studio. È stata individuata mediante fotointerpretazione.

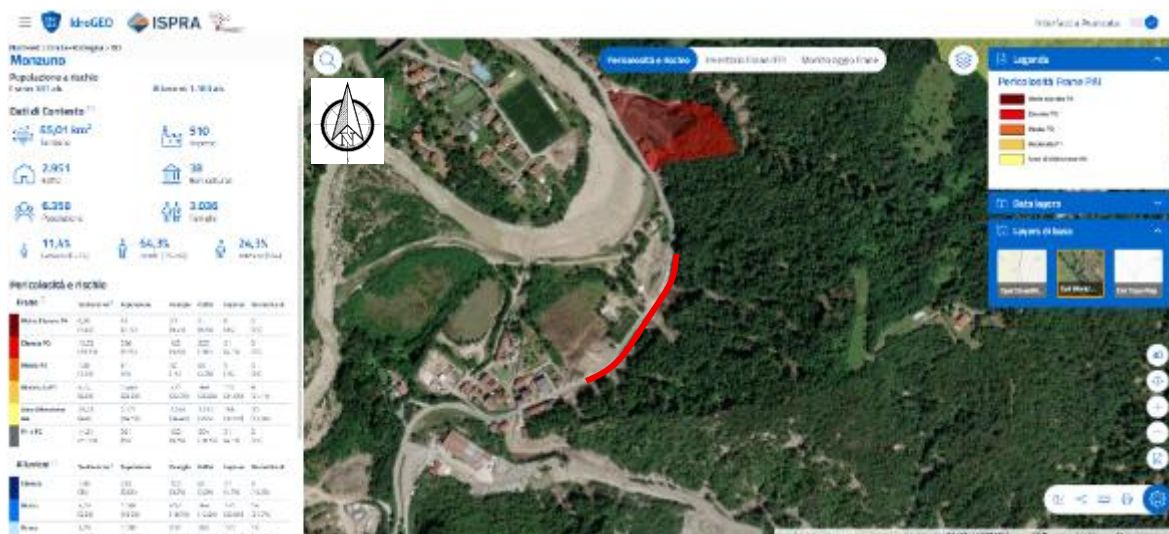
Figura 5-6. Estratto modificato dal Webgis disponibile sul sito del Portale IdroGEO di ISPRA (<https://idrogeo.isprambiente.it/app/pir/c/37036?@=44.3101017708793,11.262245374574784,19>) che definisce il livello di pericolosità da frana. Lungo la tratta stradale attenzionata e le sue pertinenze non viene indicata alcuna pericolosità da frana).

Il sito IdroGEO fornisce, inoltre, una classificazione della pericolosità da frana. Come si evince dall'estratto modificato riportato in Figura 5-6, lungo la tratta stradale attenzionata e le sue pertinenze non viene indicata alcuna pericolosità da frana.

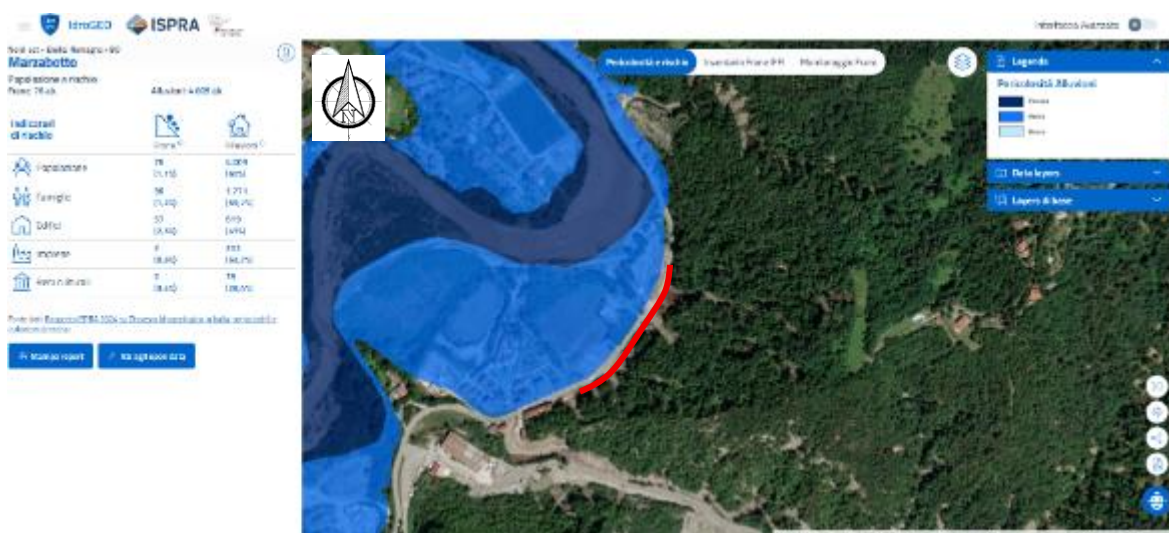
Figura 5-7. Estratto modificato dal Webgis disponibile sul sito del Portale IdroGEO di ISPRA (<https://idrogeo.isprambiente.it/app/pir/c/37036?@=44.3101017708793,11.262245374574784,19>) che identifica le aree interessate da Pericolosità per Alluvioni e ne definisce il livello di pericolosità. La tratta stradale oggetto di studio (linea rossa), lambisce un'area caratterizzata da pericolosità per alluvioni Media (M-P2). La porzione dell'area di studio compresa tra la SP 325 e l'alveo del Setta, invece, vi ricade all'interno.

In riferimento al Rischio Alluvioni la SP 235, nel tratto attenzionato, lambisce un'area caratterizzata da Pericolosità per Alluvioni Media (M-P2: Alluvioni meno frequenti (TR: 100-200 anni) - media probabilità), si vedano la Figura 5-7 e la Figura 5-8. La porzione dell'area di studio compresa tra la SP 325 e l'alveo del Setta ricade all'interno dell'area a Pericolosità Media (M-P2). Tale classificazione è stata definita nell'ambito del Piano di Gestione del Rischio di Alluvioni (30/07/2024) per il Distretto idrografico del fiume Po (Figura 5-8).

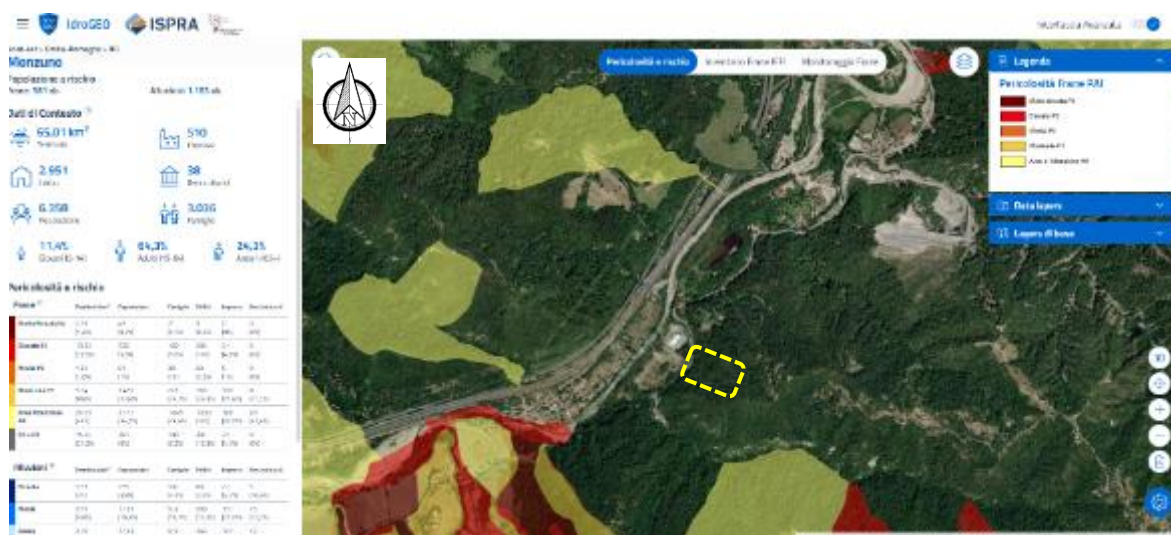
Figura 5-10. Estratto modificato dal Webgis disponibile sul sito del Portale IdroGEO di ISPRA (<https://idrogeo.isprambiente.it/app/pir/c/37044?@=44.30235523171518,11.249088392525316,17>) che definisce il livello di pericolosità da frana all'interno dell'area di studio (tratteggio giallo) non viene indicata alcuna pericolosità da frana.

Il sito IdroGEO fornisce, inoltre, una classificazione della pericolosità da frana. Come si evince dall'estratto modificato riportato in Figura 5-10, lungo la tratta stradale attenzionata e le sue pertinenze non viene indicata alcuna pericolosità da frana.

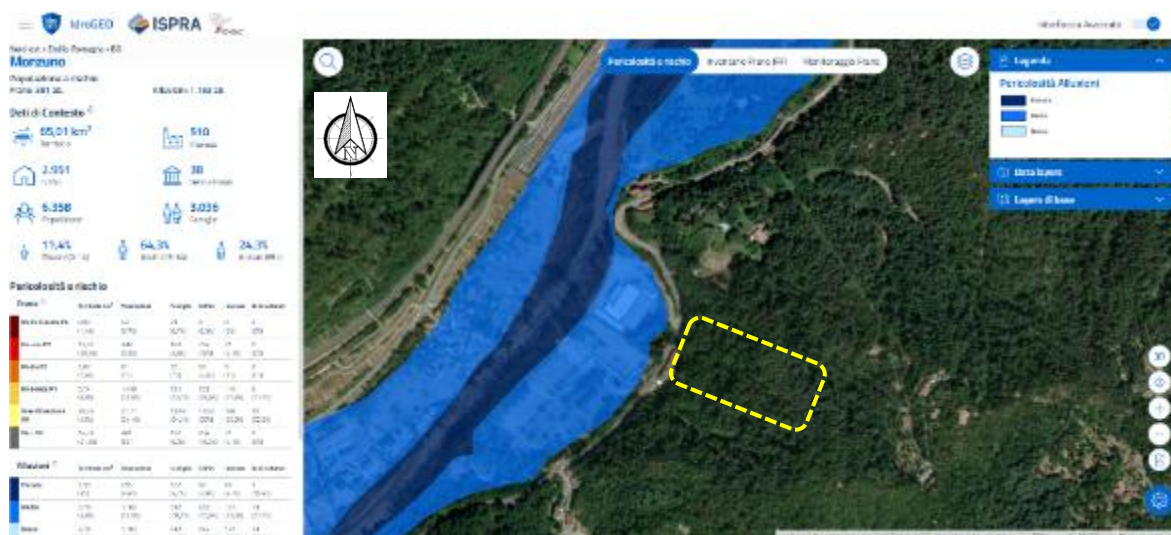
Figura 5-11. Estratto modificato dal Webgis disponibile sul sito del Portale IdroGEO di ISPRA (<https://idrogeo.isprambiente.it/app/pir/c/37044?@=44.30045609443724,11.247428302560078,19>) che identifica le aree interessate da Pericolosità per Alluvioni e ne definisce il livello di pericolosità. L'area di studio (tratteggio giallo), lambisce un'area caratterizzata da pericolosità per alluvioni Media (M-P2).

In riferimento al Rischio Alluvioni, nel tratto attenzionato, la SP 235 lambisce un'area caratterizzata da Pericolosità per Alluvioni Media (M-P2: Alluvioni meno frequenti (TR: 100-200 anni) - media probabilità), si vedano la Figura 5-11 e la Figura 5-12. Tale classificazione è stata definita nell'ambito del Piano di Gestione del Rischio di Alluvioni (30/07/2024) per il Distretto idrografico del fiume Po (Figura 5-12).

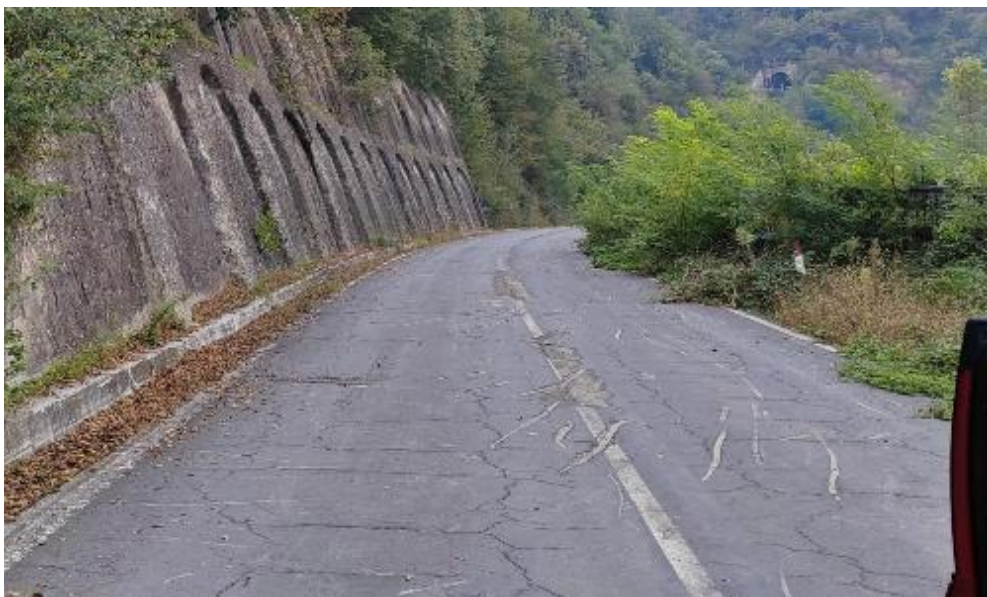
Figura 7-7: Fessure pavimentazione esistente

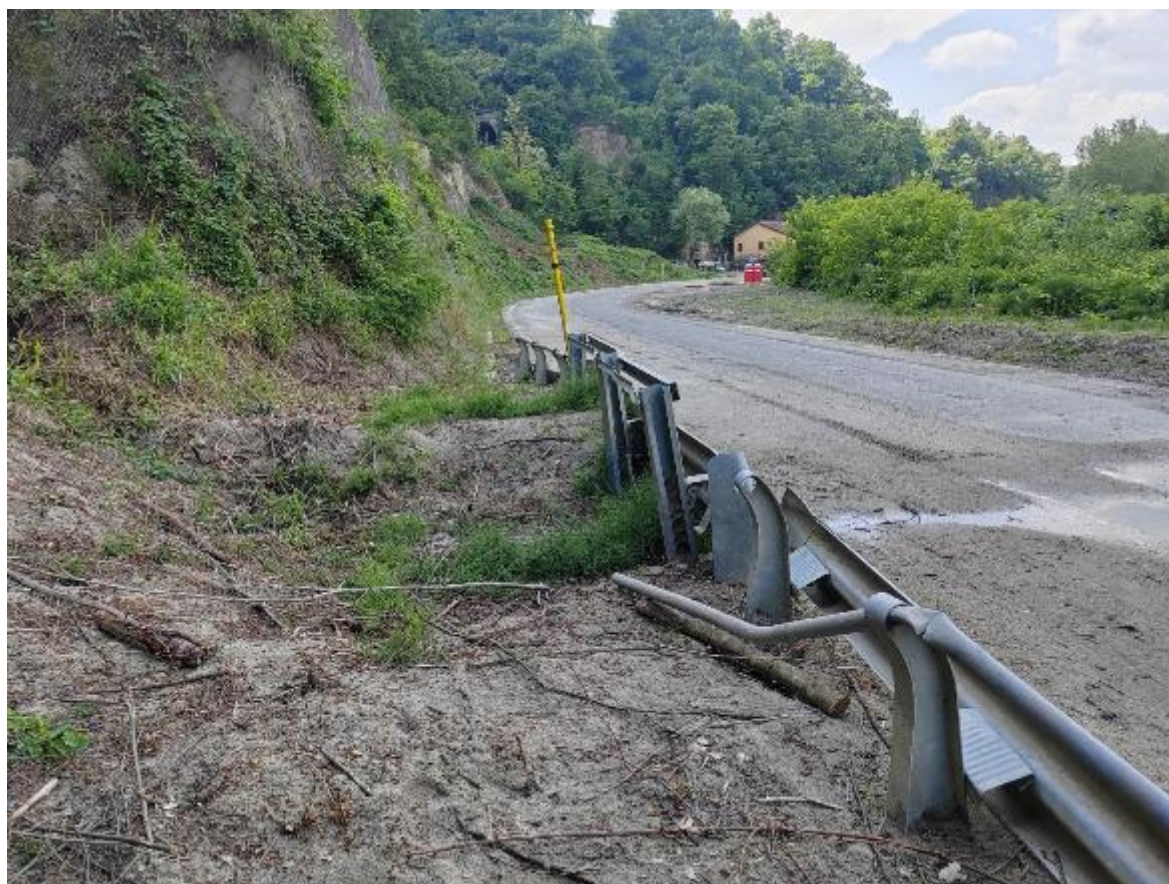
Oltre a questo, è previsto anche il ripristino delle barriere di sicurezza nell'intorno della pk 7+075 rimosse durante le operazioni di pulizia in urgenza della sede stradale con barriere di classe H2, con uno sviluppo tale da garantire la lunghezza minima di installazione.

Figura 7-8: Barriere da sostituire

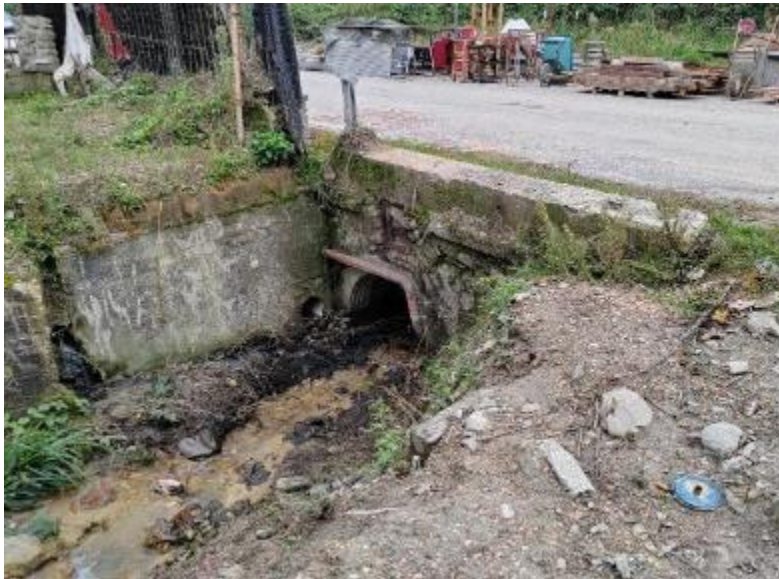
Figura 7-9: Imbocco attraversamento idraulico della SP325 del Rio Ancini post eventi alluvionali del 2023/24

Le colate detritiche conseguenti alle precipitazioni del maggio 2023 hanno portato all'occlusione dell'attraversamento del Rio Ancini (pk 7.+347m), spurgato poi in successione all'evento, e di altri due tombini posti alle pk 7+080m e pk 6+902m.

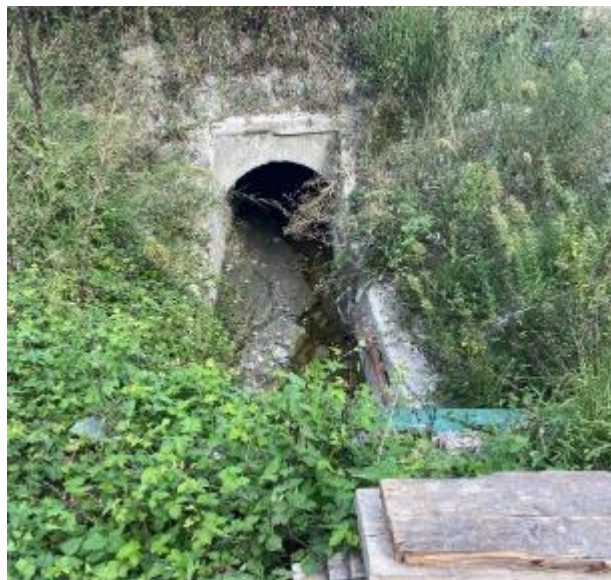
Figura 7-10: Imbocco attuale dell'attraversamento idraulico del rilevato autostradale del Rio Ancini

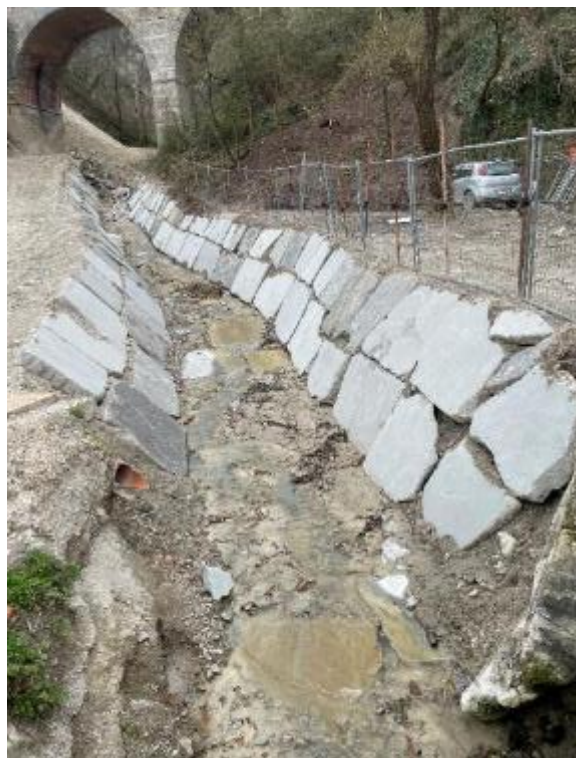
Figura 7-11: Riprofilatura del tratto di Rio Ancini tra viadotto RFI e imbocco dell'attraversamento della SP325

L'asta del Rio Ancini è stata oggetto di interventi di risezionamento e riprofilatura a cura di *RFI - Rete Ferroviaria Italiana* che interverrà anche in corrispondenza della pila del viadotto ferroviario posto a monte della strada. Sempre nell'ambito di questi lavori il Rio è stato rivestito con lastre di pietra naturale posate a secco dall'attraversamento stradale fino al viadotto ferroviario (vedi foto seguenti).

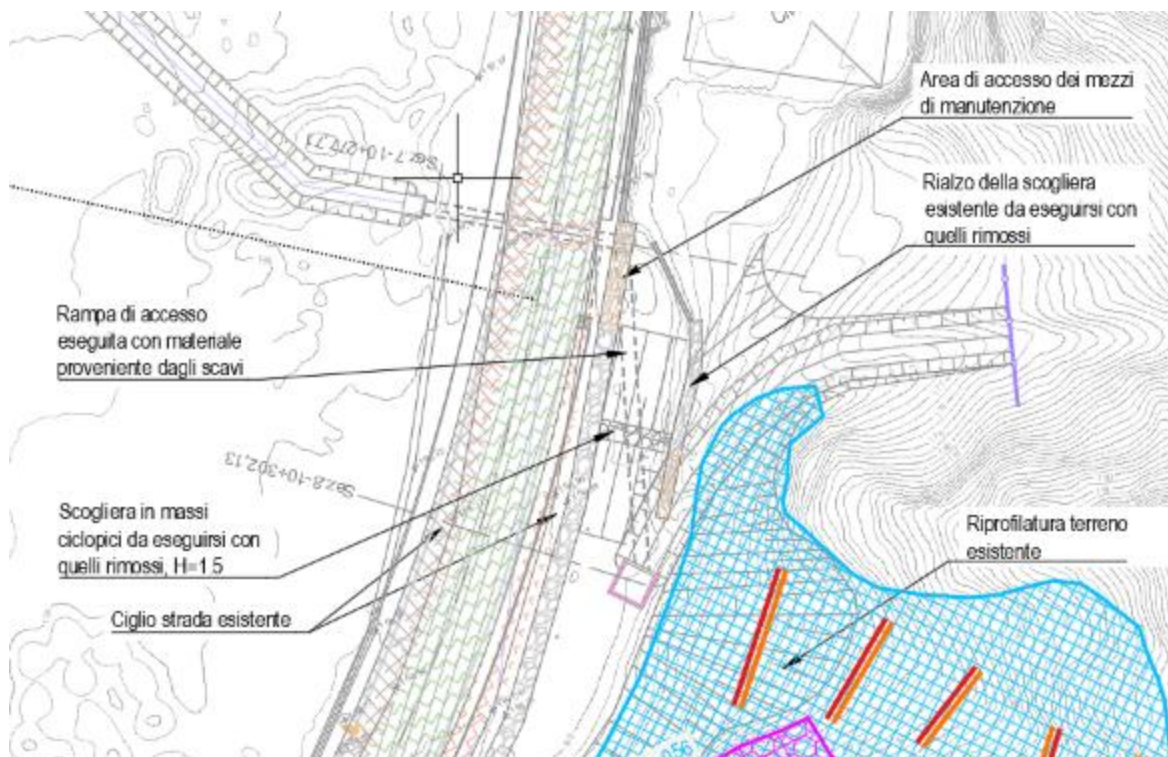
Figura 7-16: Area di accesso dei mezzi di manutenzione

Per garantire un'area di accesso ai mezzi di manutenzione, superato il civico 95, il muro esistente in massi ciclopici viene rimosso per una estesa di circa 8m e i massi vengono in parte risvoltati e in parte utilizzati per alzare il muro esistente a monte.

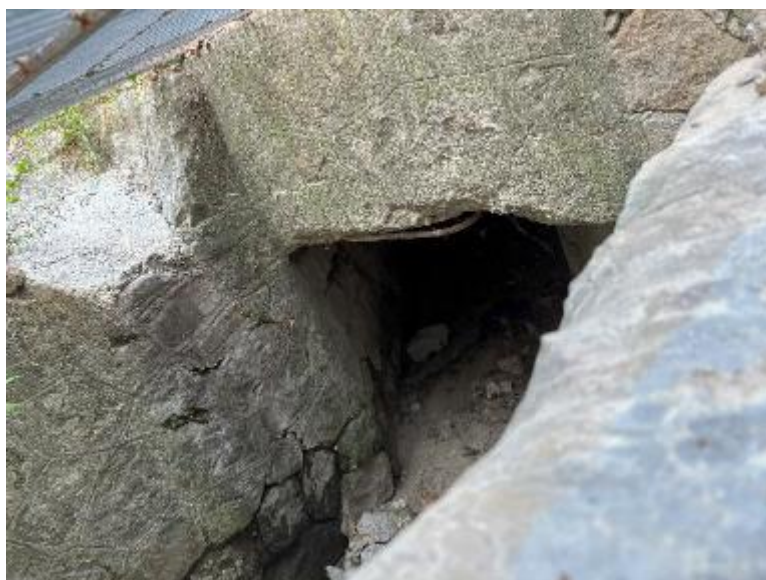
Allo stato attuale, a valle del muro costituito da massi ciclopici vi è un pozzetto dal quale parte in direzione del torrente Setta un collettore tombato di diametro/lato di circa 900mm. Dato che tale collettore ad oggi è funzionante, lo si ritiene idoneo per lo smaltimento delle acque raccolte dai due bacini che costituiscono l'area di studio del sito, pertanto si è deciso di non intervenire con altre opere di smaltimento delle acque.

Figura 7-21: Imbocco del collettore presente nel sito di Vado (2)

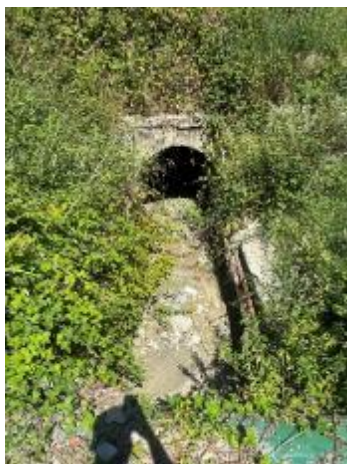
Figura 10-1: Attraversamento Rio Ancini- lato di valle

Il nuovo attraversamento in corrispondenza del Rio Ancini è stato progettato in modo da non interferire con la rete fognaria (Figura 8-4). Tuttavia, risulta interferente rispetto al pozzetto della rete di smaltimento delle acque (Figura 8-3) e a una condotta apparentemente fuori servizio (Figura 8-2).

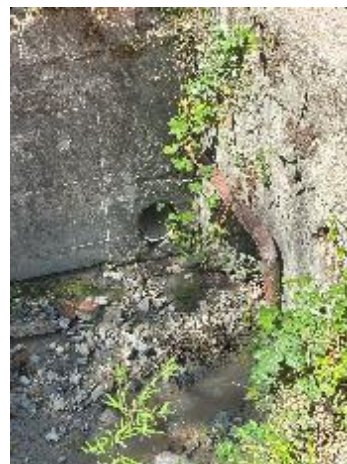
Figura 10-2: Tubazione interferente

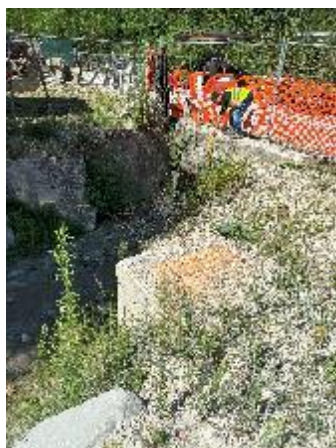
Figura 10-3: Pozzetto smaltimento acque interferente

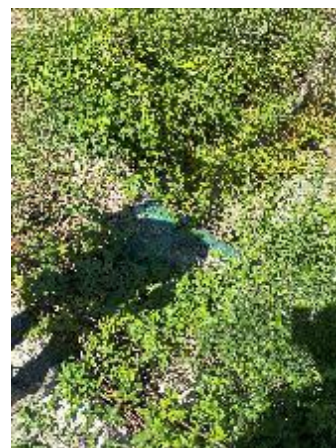
Figura 10-4: Tubazione rete fognaria
