RIPRISTINO CON MIGLIORAMENTO SISMICO DEGLI
IMMOBILI ADIBITI AD USO SCOLASTICO ED A SERVIZI
PER LA PRIMA INFANZIA, DI PROPRIETA' PUBBLICA O
PRIVATA (SCUOLE PARITARIE) CON ESITO AGIBILITA' E
Ordinanza n.42 del 20 settembre 2012

Z025 - SCUOLA "I.P.S.I.A. MALPIGHI"
Sede Centrale Crevalcore lavori di ripristino e miglioramento sismico

PROGETTO ESECUTIVO

Documentazione fotografica

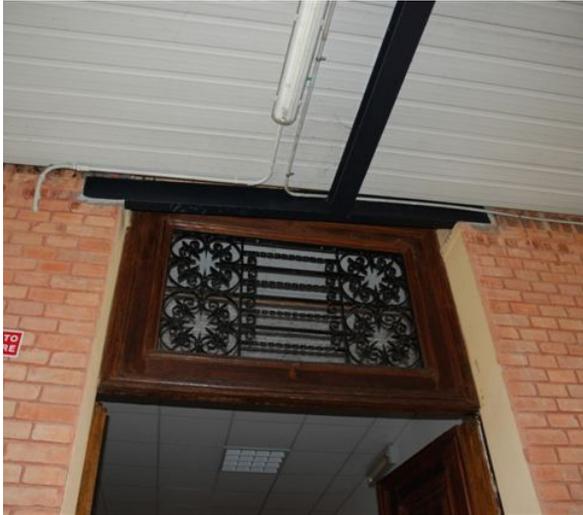
Foto 5 Architrave metallico per sostegno coperto in lamiera in corrispondenza del corpo centrale

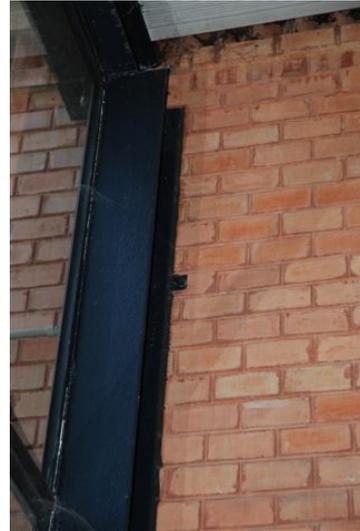
Foto 6 Dettaglio collegamento pilastri per corpo esterno metallico in corrispondenza del corpo centrale

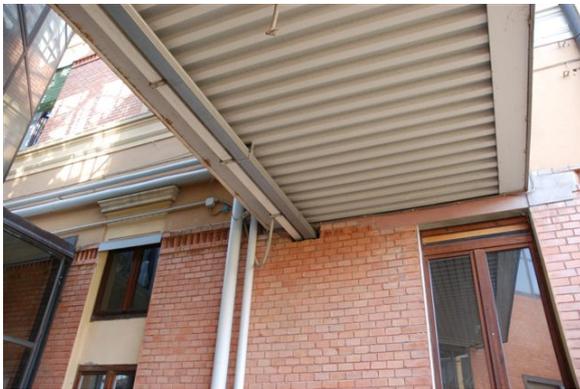
Foto 7 Dettaglio su corpo centrale di passerella di collegamento poggiante su parete

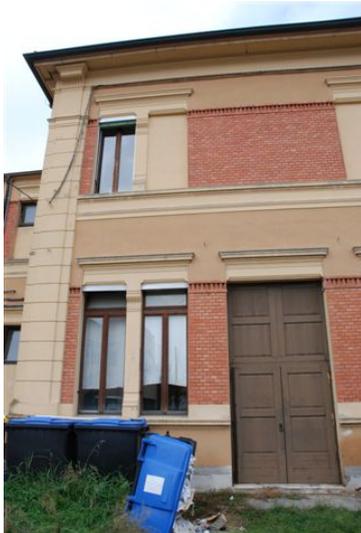
Foto 9 Dettaglio lato corto ali con aperture tamponate

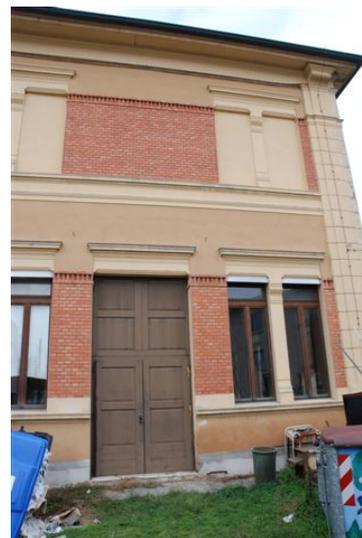
Foto 10 Dettaglio lato corto ali con aperture tamponate

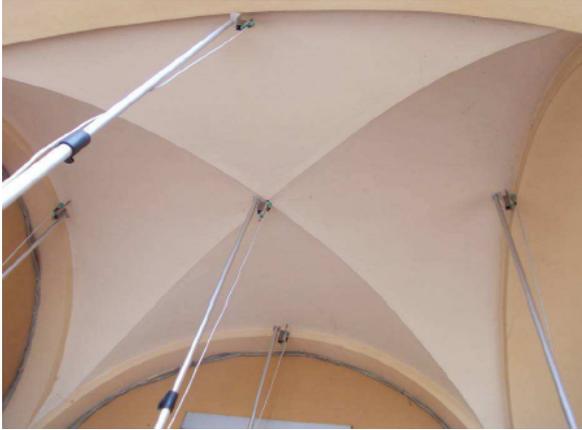
Foto 15 Posizione trasduttori prova di carico n°1

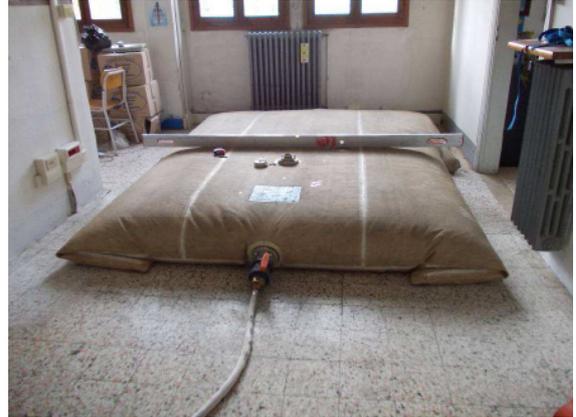
Foto 16 Carico massimo prova di carico n°1

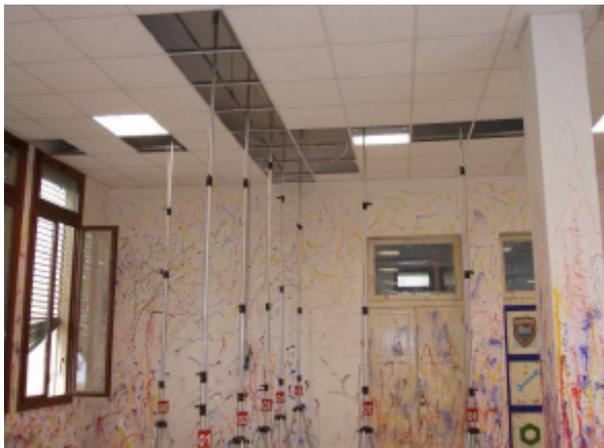
Foto 17 Posizione trasduttori prova di carico n°2

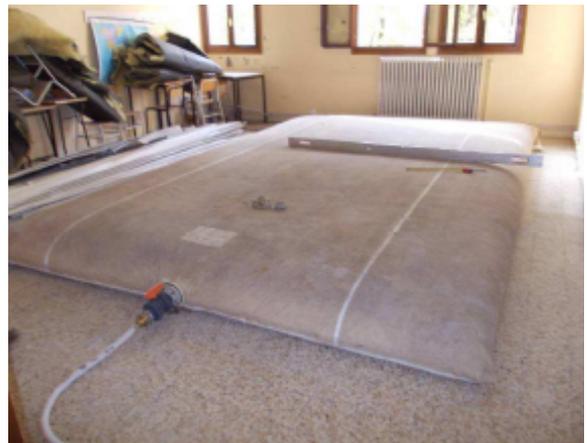
Foto 18 Carico massimo prova di carico n°2

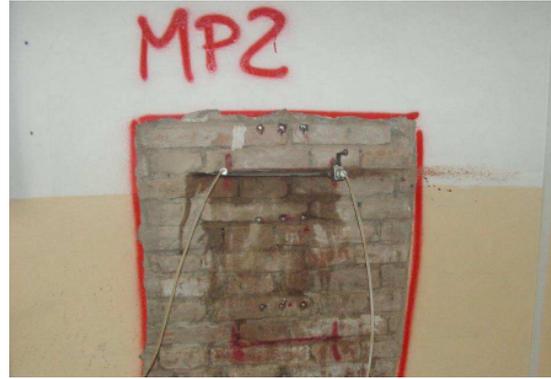
Foto 20 Prova Martinetti corpo centrale M2

σ_{es}	E	σ_{rot}	τ
M1	2,5	21.137	18,1	6,1
M2	1,6	16.167	20,7	3,9
M3	10,6	55.637	43,1	14,0

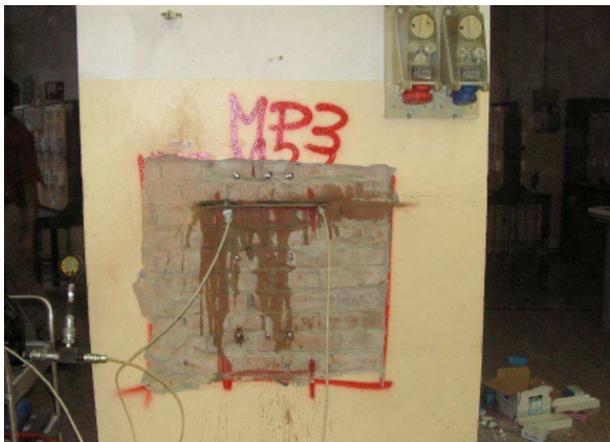
Foto 21 Prova Martinetti corpo ampliamento M3

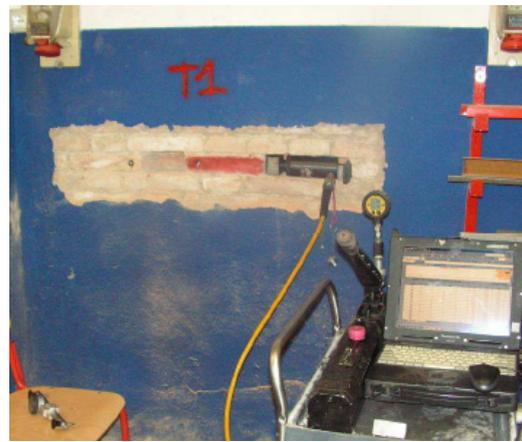
Foto 22 Prova a taglio in corrispondenza ali T1

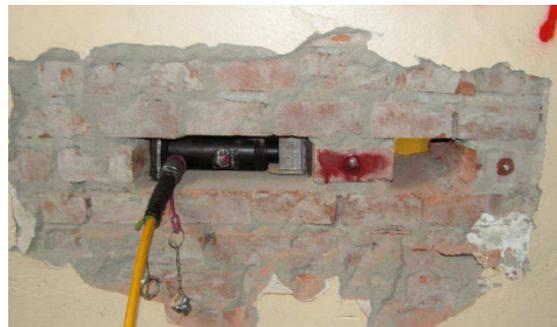
Foto 24 Prova a taglio ampliamento T3

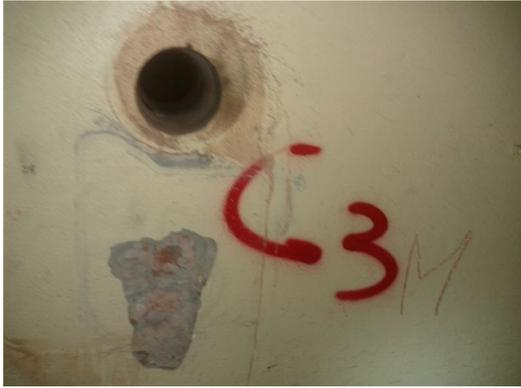
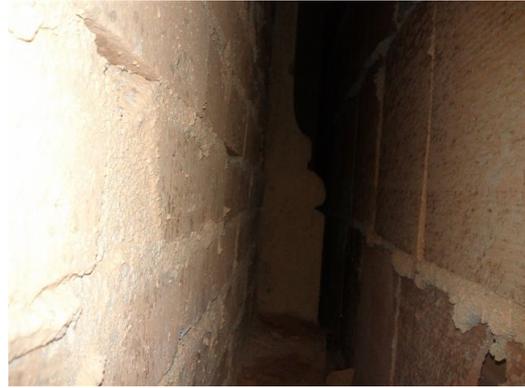
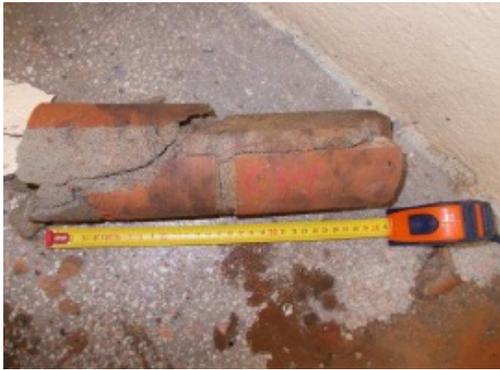
Foto 25 Zona carota C3M

Foto 26 Zona interna in corrispondenza carota C3M

Foto 27 Carota C3M

ID	EDIFICIO	PIANO	ELEMENTO	STRATIGRAFIA (cm)	
C3m	Originario	Terra	Muro mattoni	0-1 1-31 31-49 49-57 57-58	Intonaco Mattoni pieni Intercapedine - mattoni pieni Mattoni forati Intonaco
C4m	Originario	Terra	Muro mattoni	0-1 1-27 27-28 28-36 36-37	Intonaco Mattoni pieni Malta Mattoni forati Intonaco
C5m	Originario	Terra	Muro mattoni	0-1 1-14 14-29 29-37 37-38	Intonaco Mattoni pieni Intercapedine - mattoni pieni Mattoni forati Intonaco

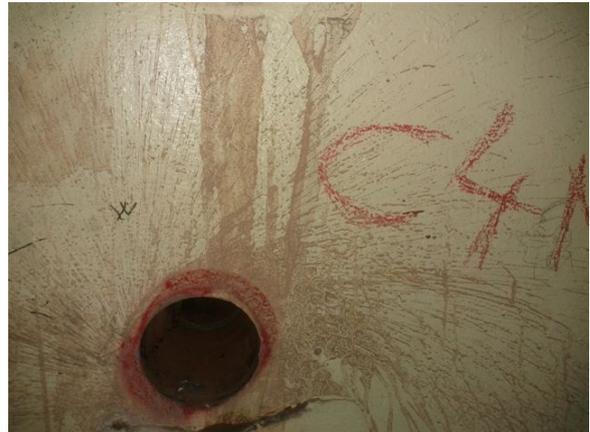
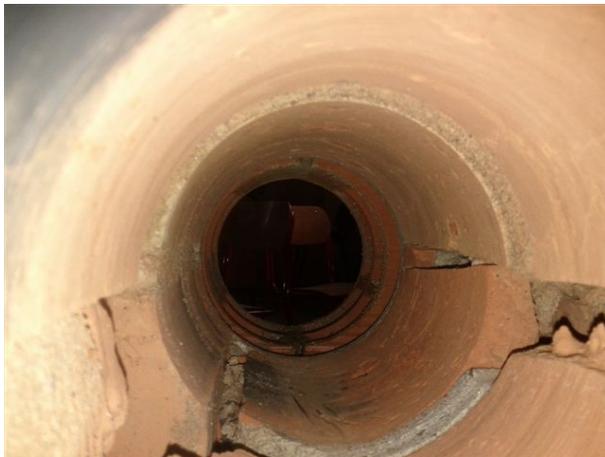
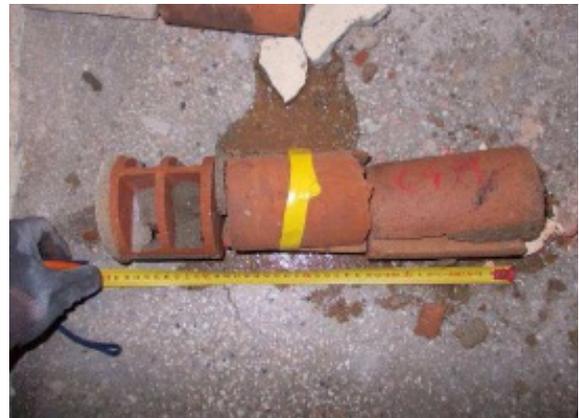
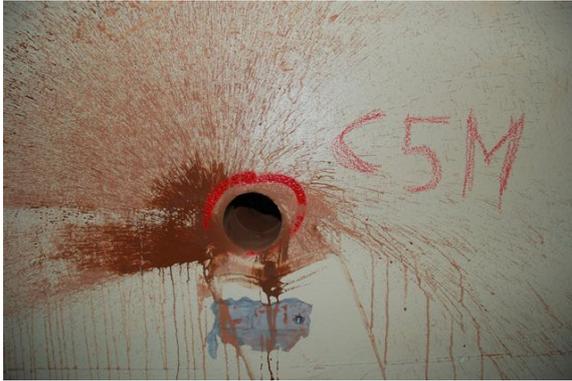
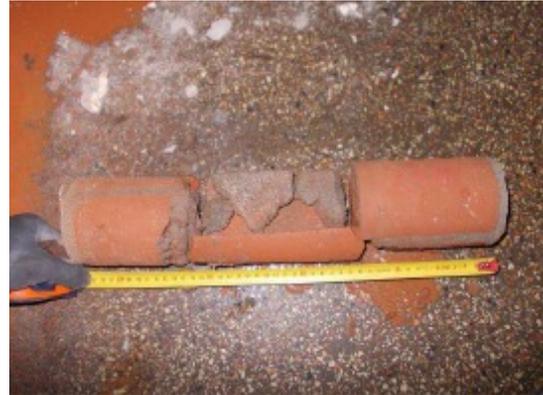
Foto 28 Zona carota C4M

Foto 29 Zona carota C4M

Foto 30 Carota C4M

Foto 31 Zona carota C4M

Foto 32 Carota C4M

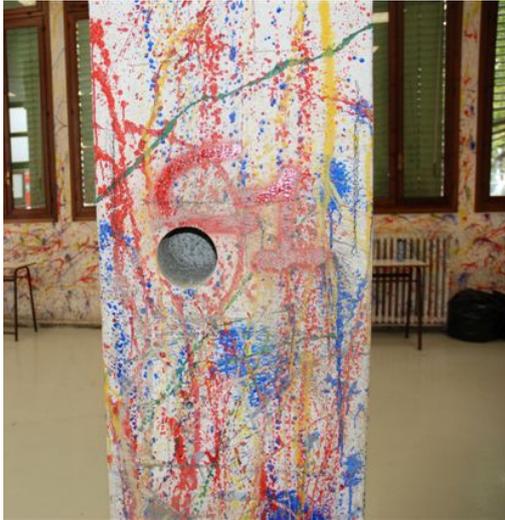
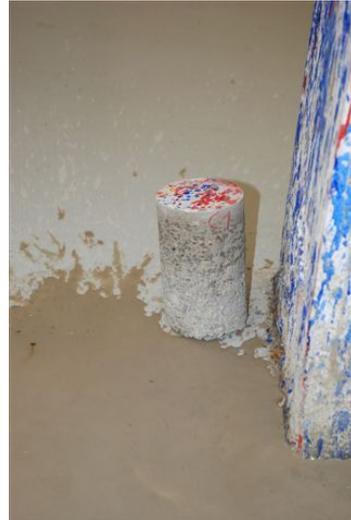
Foto 33 Zona carota su calcestruzzo C1

Foto 34 Zona carota su calcestruzzo C1

ID	EDIFICIO	PIANO	ELEMENTO	f_c (N/mm ²)	CARBONATAZIONE (mm)
C1	Originario	Terra	Pilastro c.a.	7,5	5
C2	Originario	Terra	Pilastro c.a.	4,5	11
C3	Originario	Terra	Pilastro c.a.	6,5	7

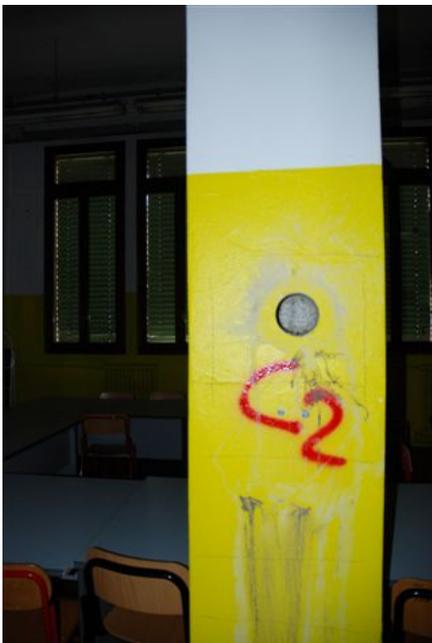
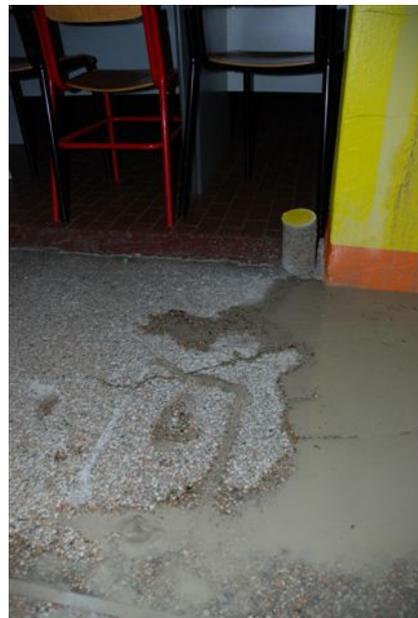
Foto 35 Zona carota su calcestruzzo C2

Foto 36 Zona carota su calcestruzzo C2

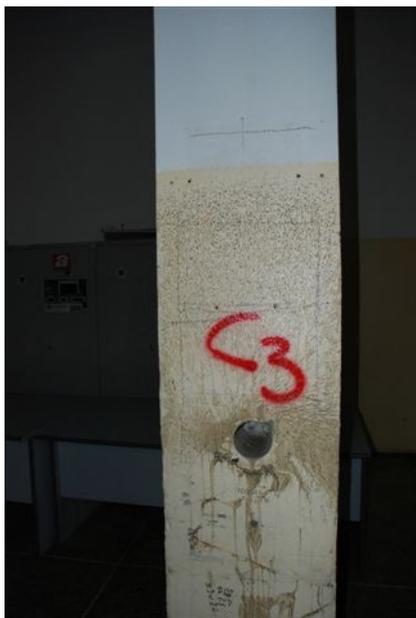
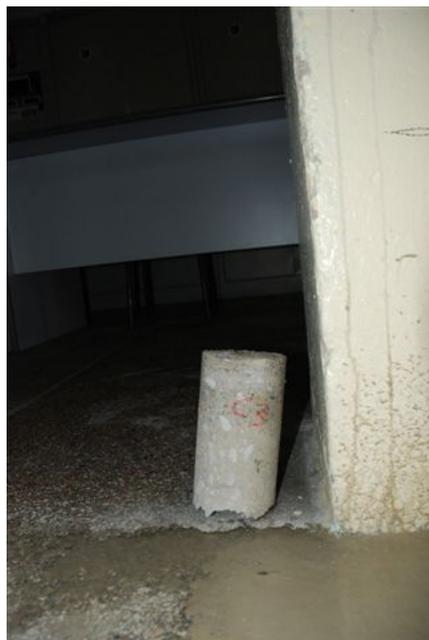
Foto 37 Zona carota su calcestruzzo C3

Foto 38 Zona carota su calcestruzzo C3

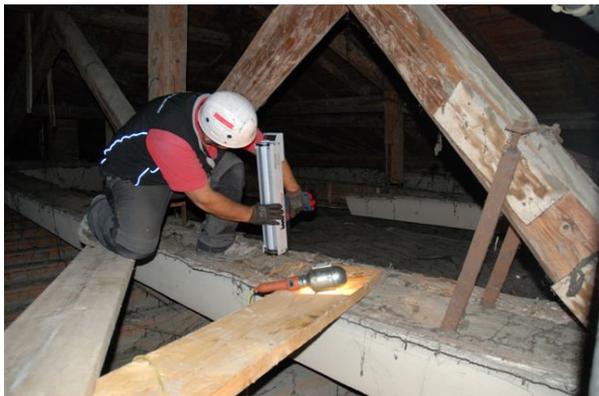
Foto 39 Indagine su catena capriata corpo centrale

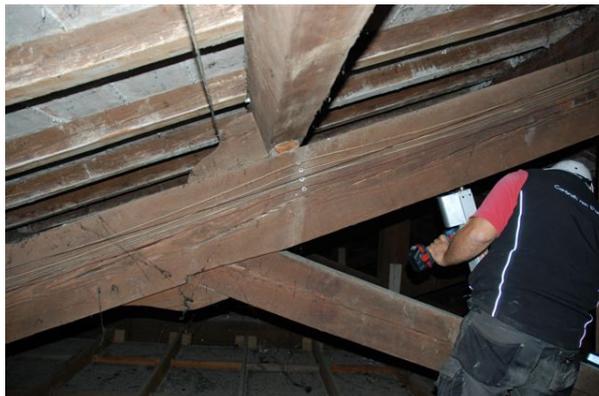
Foto 40 Indagine su puntone capriata ali

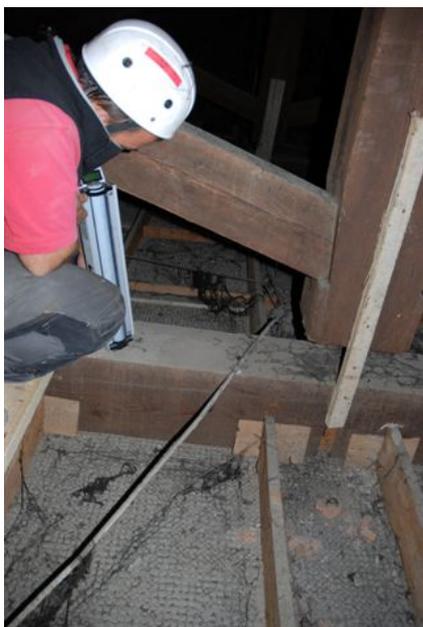
Foto 41 Indagine su catena capriata ali

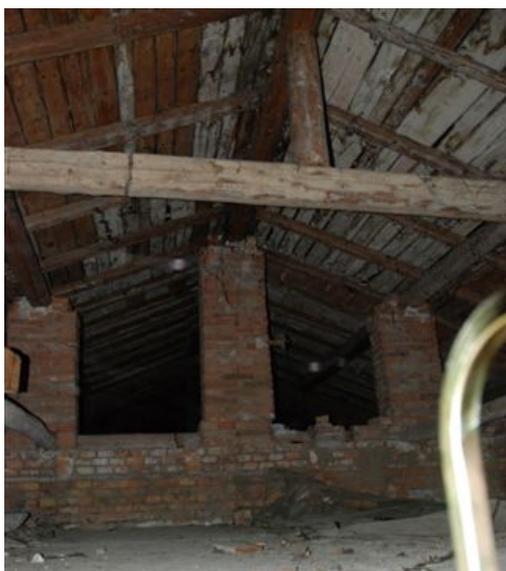
Foto 50 Vista sottotetto corpo centrale zona praticabile

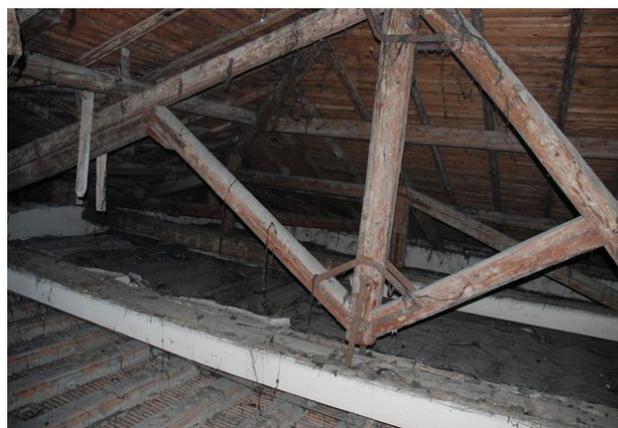
Foto 51 Capriata corpo centrale

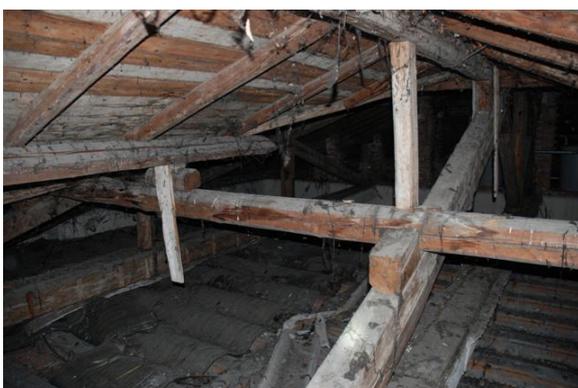
Foto 52 Capriata corpo centrale

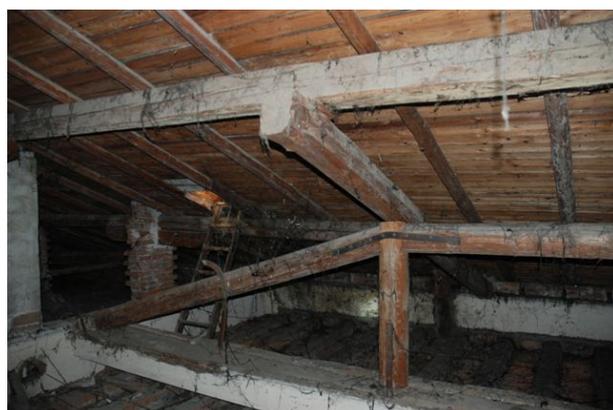
Foto 53 Capriata corpo centrale

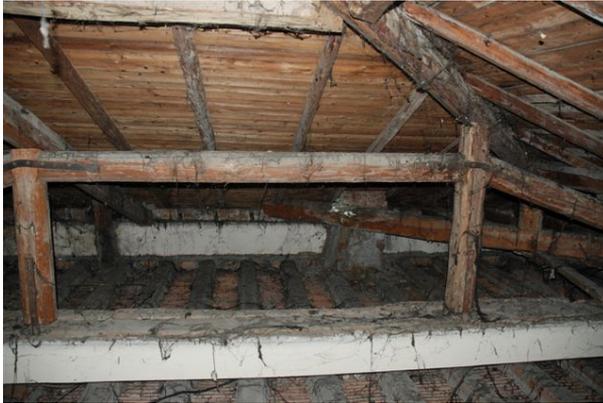
Foto 54 Capriata corpo centrale

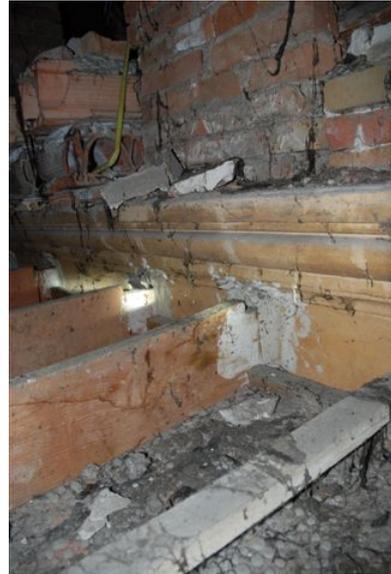
Foto 55 Muro di confine tra parte centrale e ali

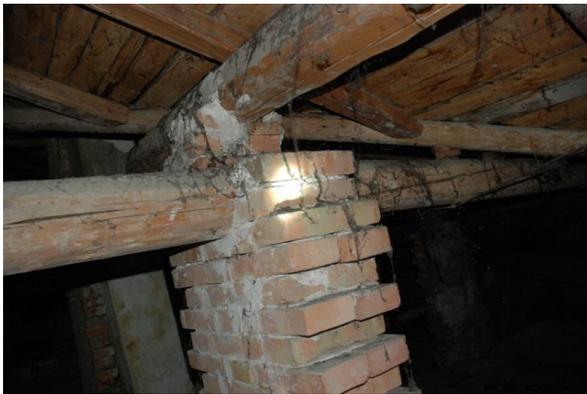
Foto 56 Appoggio tipico

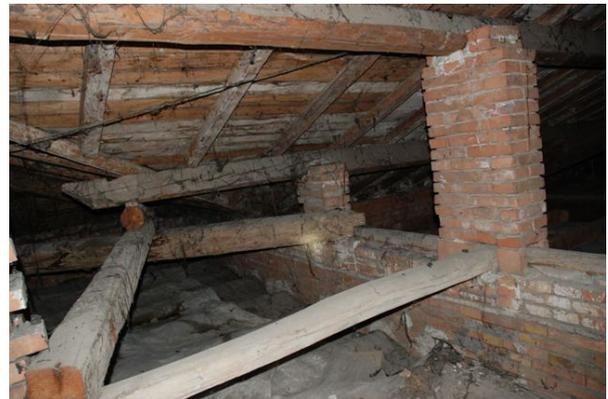
Foto 57 Appoggi tipici

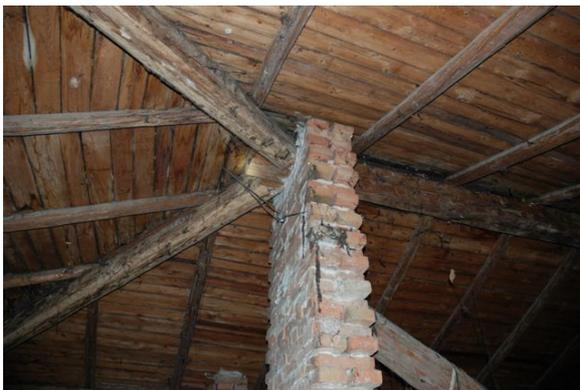
Foto 58 Colmo corpo centrale

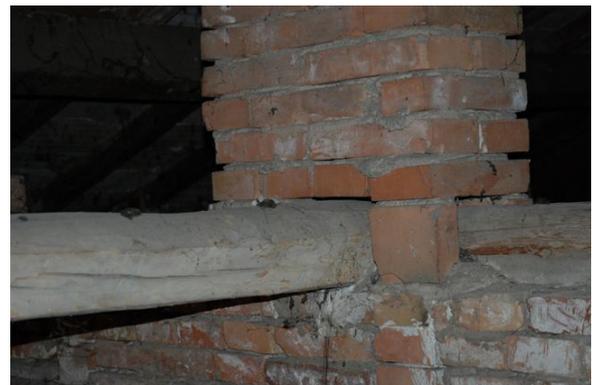
Foto 59 Collegamenti bassi parte centrale

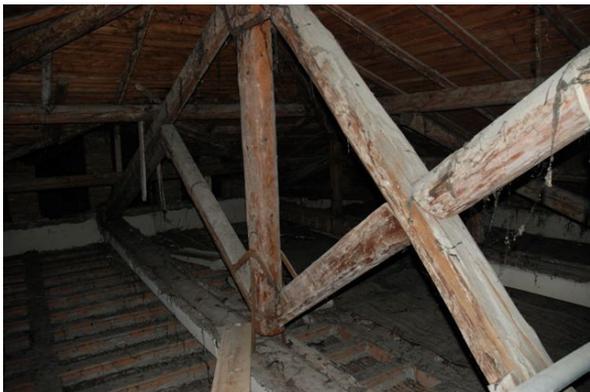
Foto 60 Capriata corpo centrale

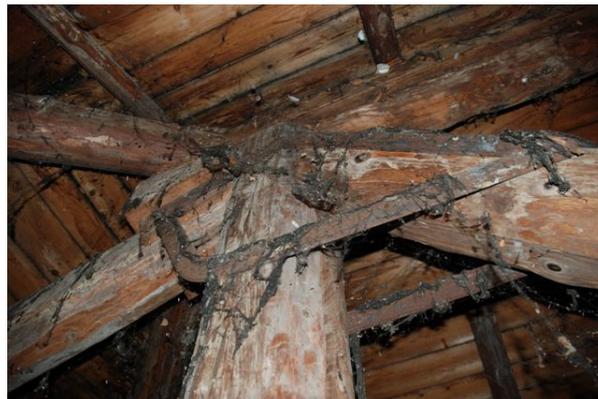
Foto 61 Ferramenta capriate corpo centrale

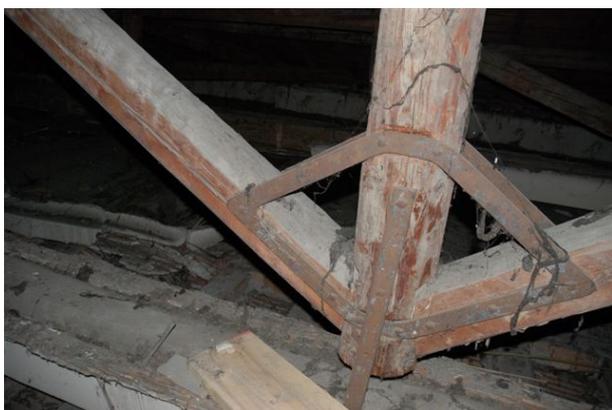
Foto 62 Ferramenta capriata corpo centrale

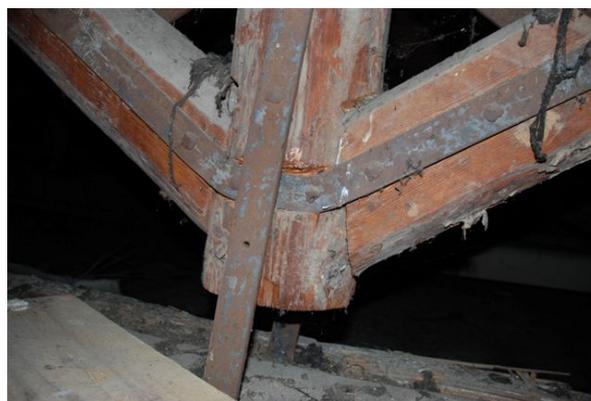
Foto 63 Ferramenta capriata corpo centrale

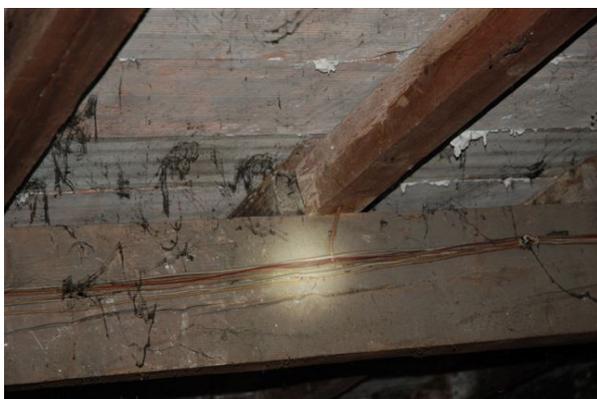
Foto 64 appoggio orditura secondaria ali

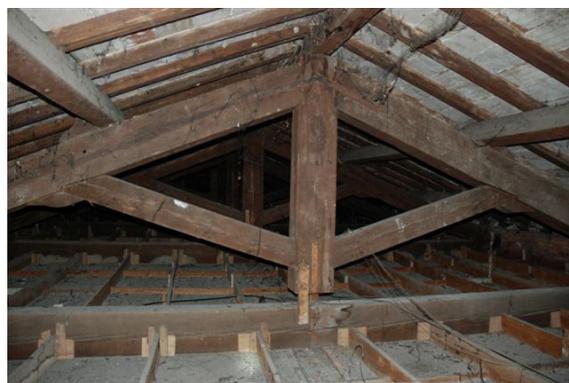
Foto 65 Capriata tipica ali

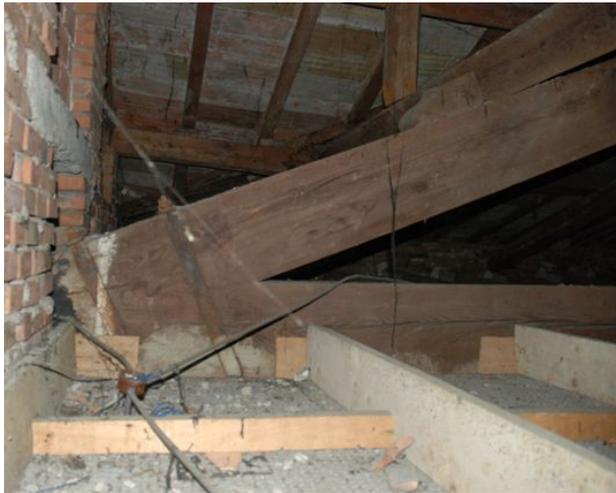
Foto 66 Nodo catena puntone capriata ali

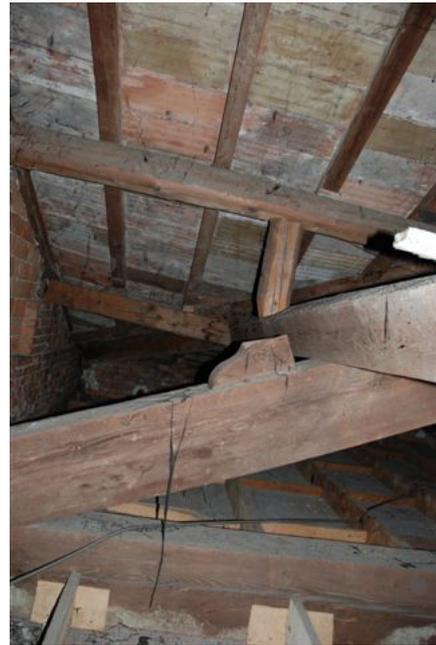
Foto 67 Appoggio rompitratte su capriata ali

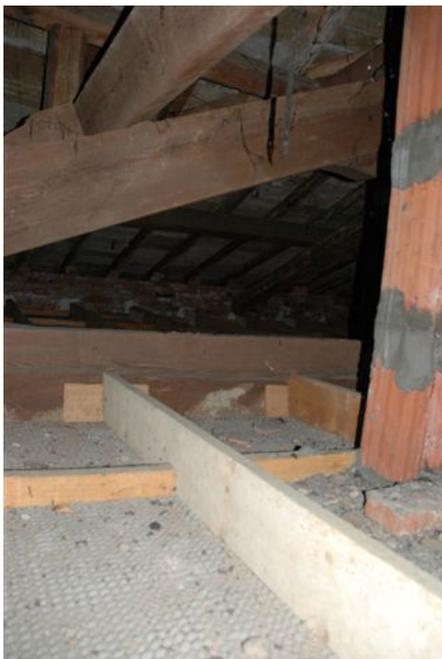
Foto 68 Particolare impalcato di sottotetto ali

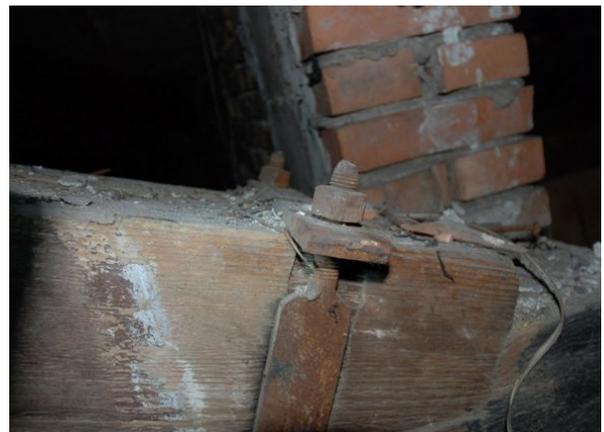
Foto 69 Ferramenta ali lenta

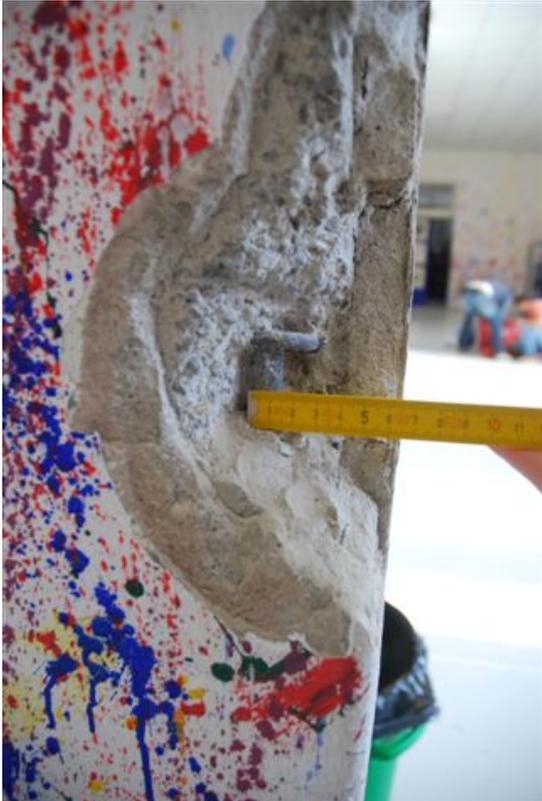
Foto 70 Saggio pilastro c.a. (saggio S1)

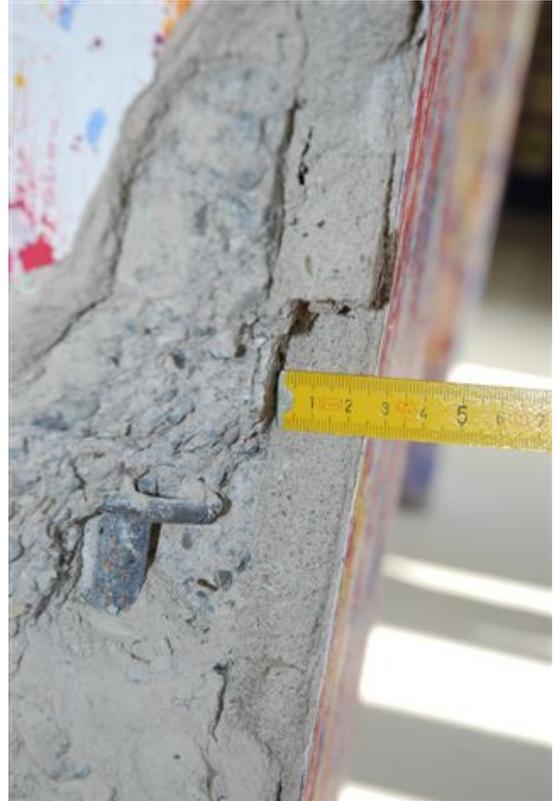
Foto 71 Saggio pilastro c.a. (S1)

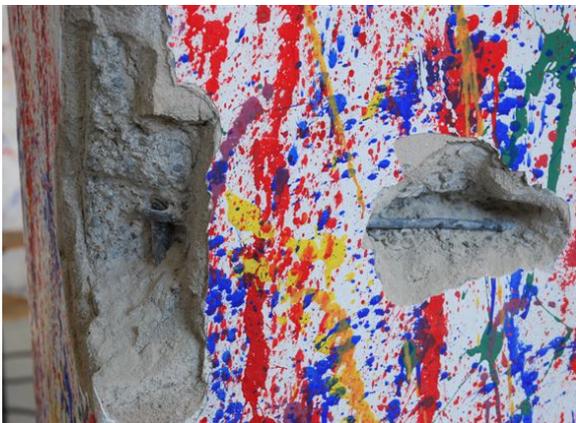
Foto 72 Saggio pilastro c.a. (S1)

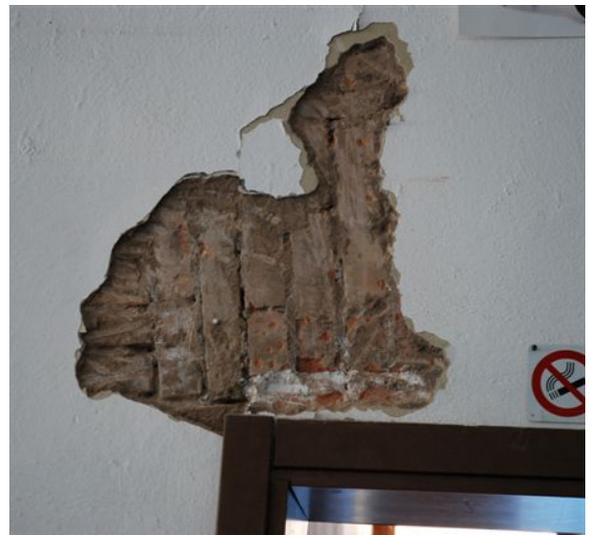
Foto 73 Saggio architrave porta (S2)

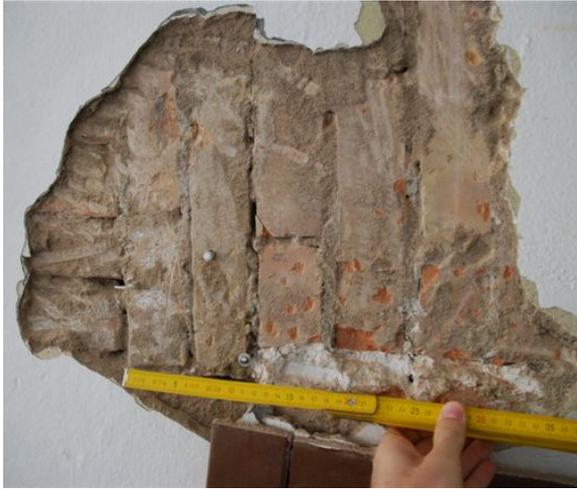
Foto 74 Saggio architrave porta (S2)

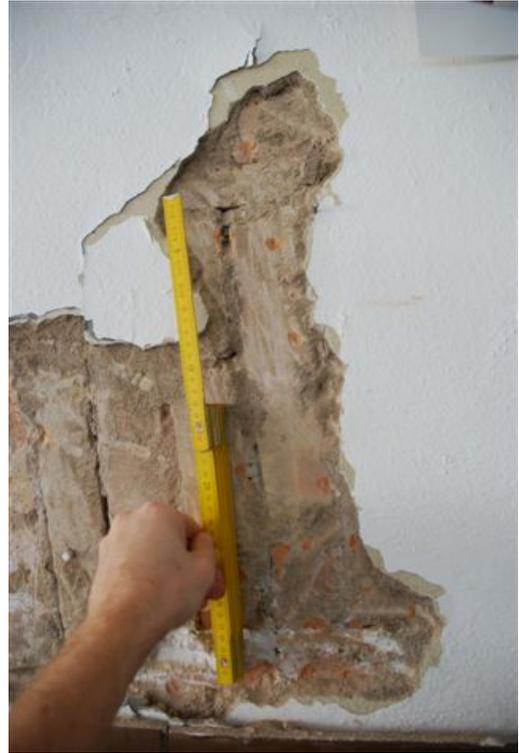
Foto 75 Saggio architrave porta (S2)

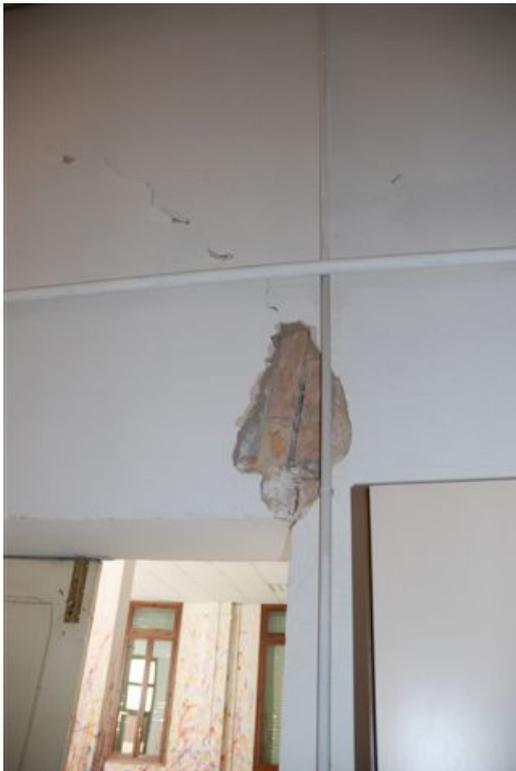
Foto 76 Saggio architrave porta (S3)

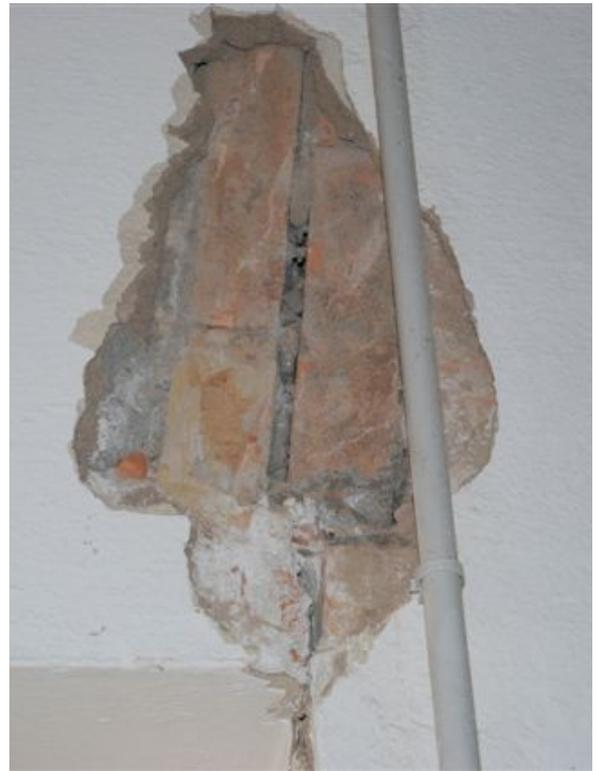
Foto 77 Saggio architrave porta (S3)

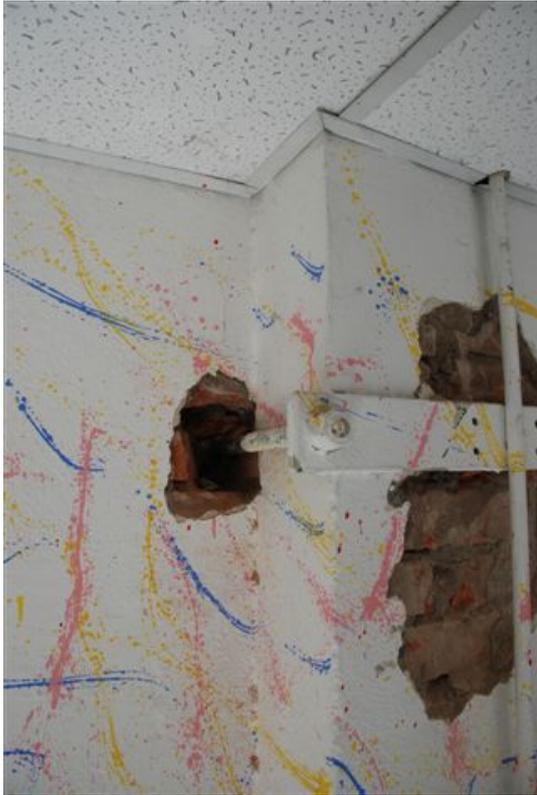
Foto 78 Saggio pilastro muratura (S4)

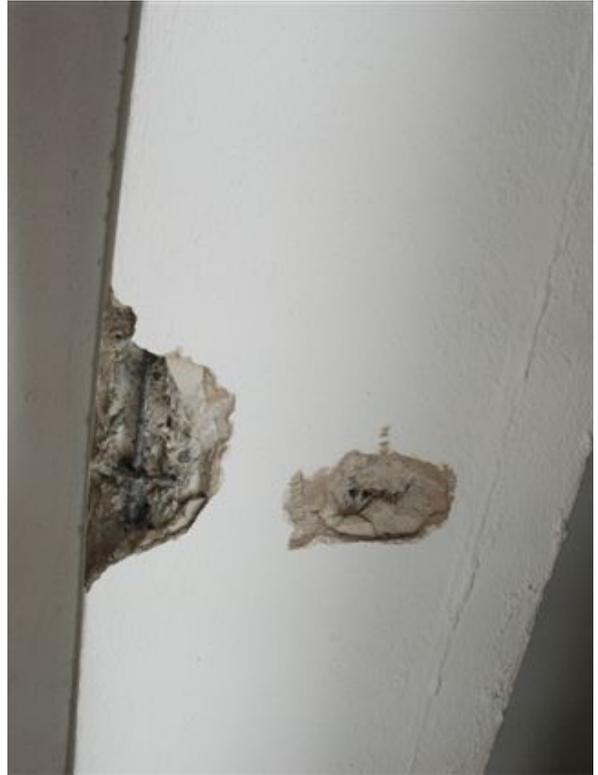
Foto 79 Saggio trave c.a. mezzeria (S5)

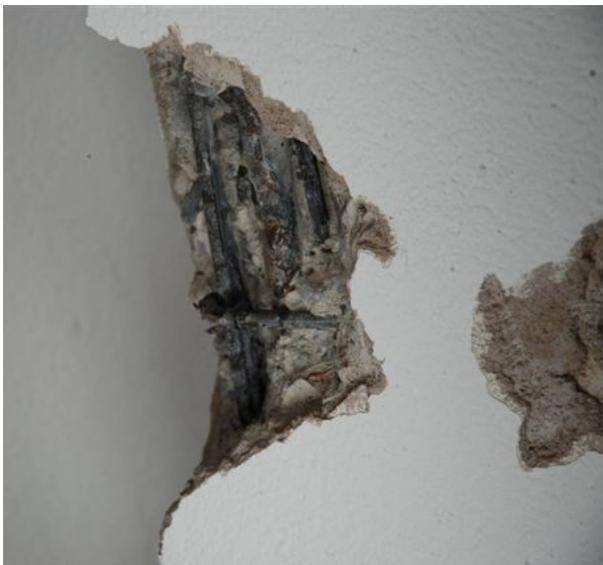
Foto 80 Saggio trave c.a. mezzeria (S5)

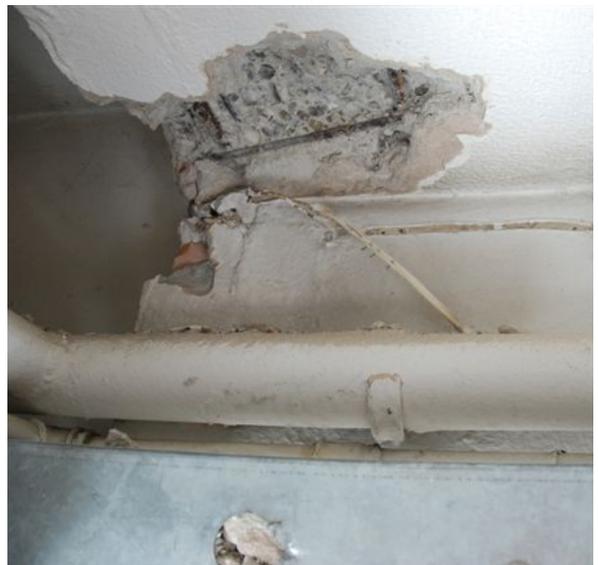
Foto 81 Saggio trave c.a. appoggio (S6)

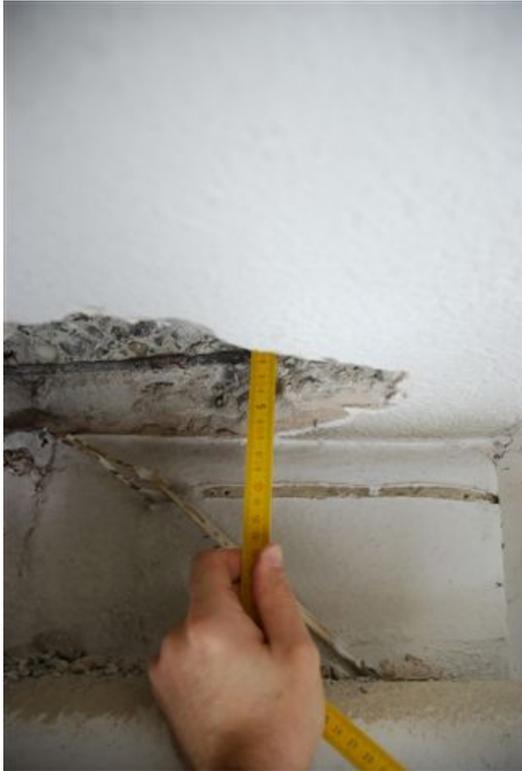
Foto 82 Saggio trave c.a. mezzeria (S6)

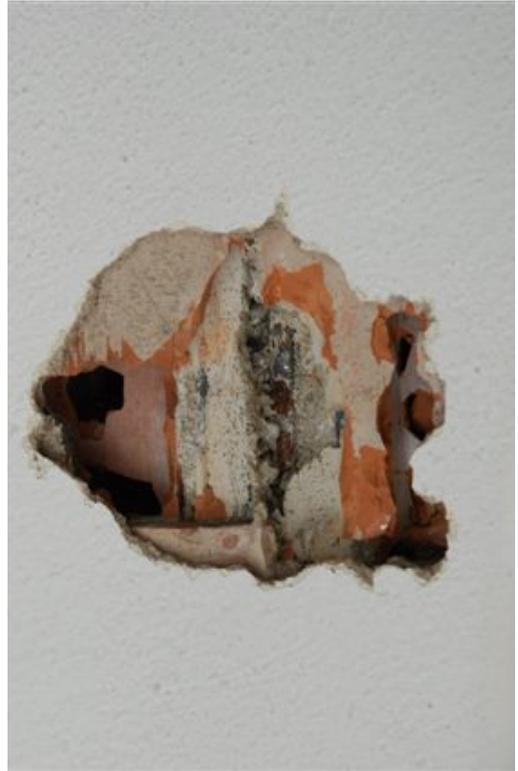
Foto 83 Saggio solaio tipo S1 (S7)

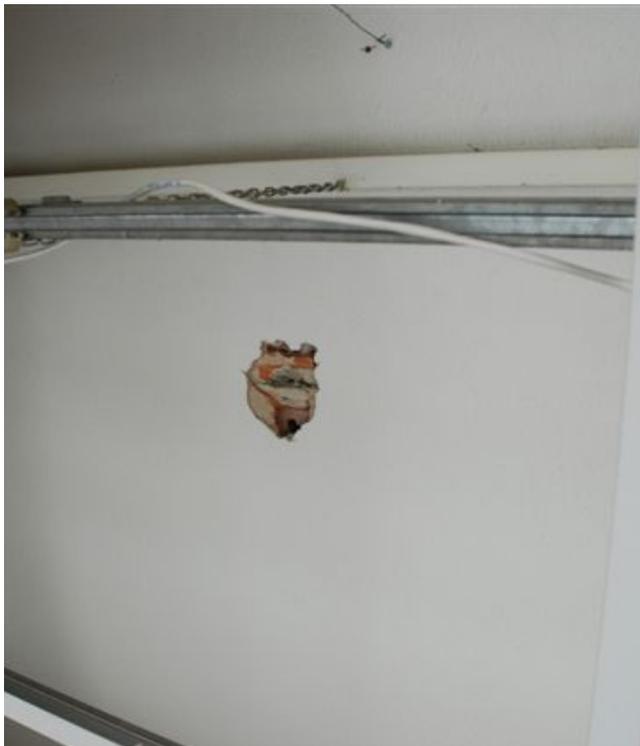
Foto 84 Saggio solaio tipo S1 (S7)

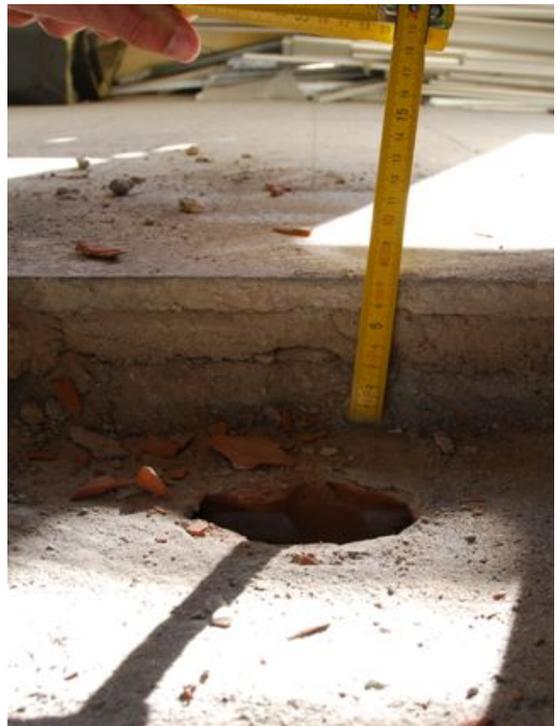
Foto 85 Saggio solaio tipo S1 (S7)

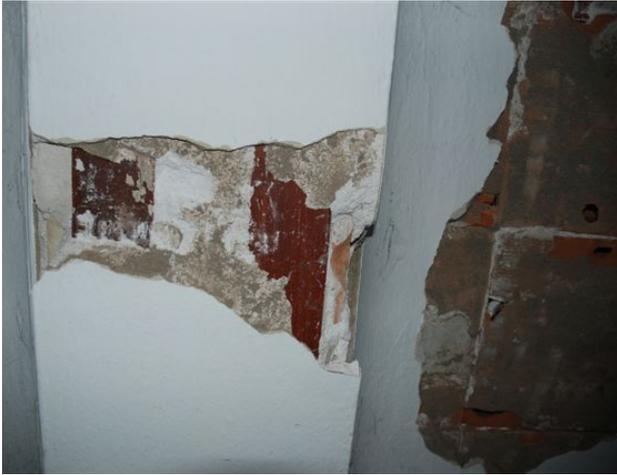
Foto 86 Saggio su travi reggi solaio (S8)

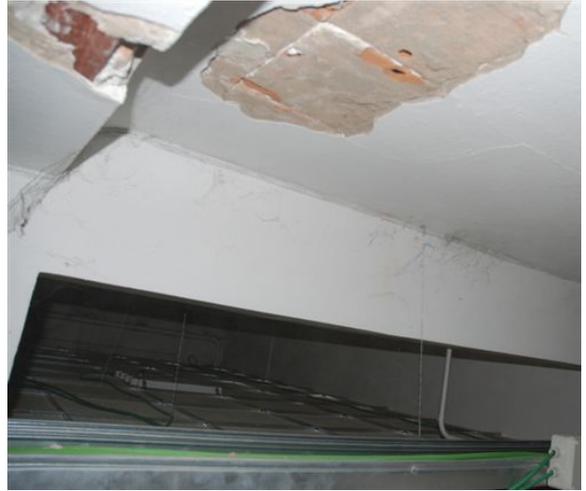
Foto 87 Saggio su solaio (S9)

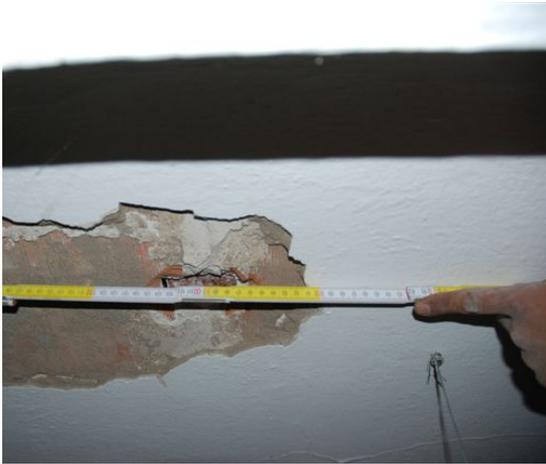
Foto 88 Saggio su solaio (S9)

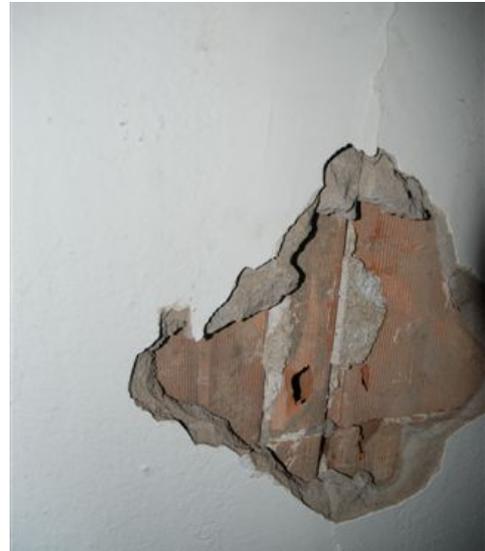
Foto 89 Saggio su solaio (S9)

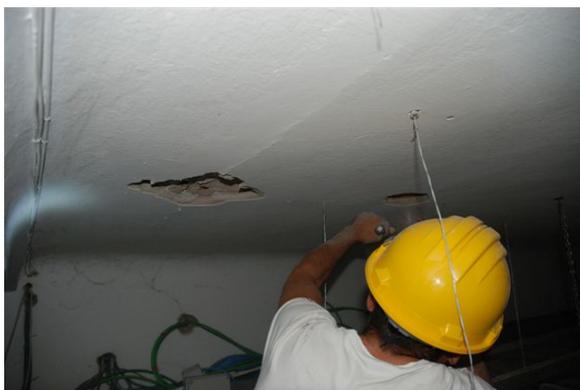
Foto 90 Saggio su solaio (S9)

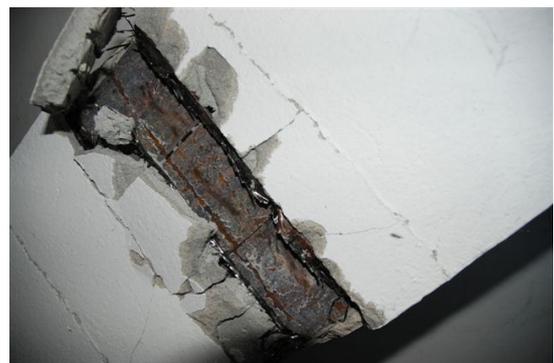
Foto 91 Saggio su travi reggi solaio (S10)

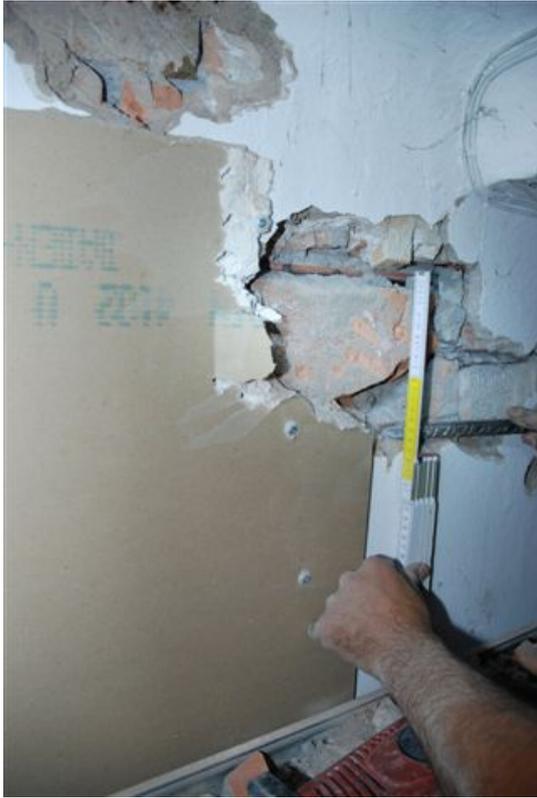
Foto 92 Saggio su travi reggi solaio (S11)

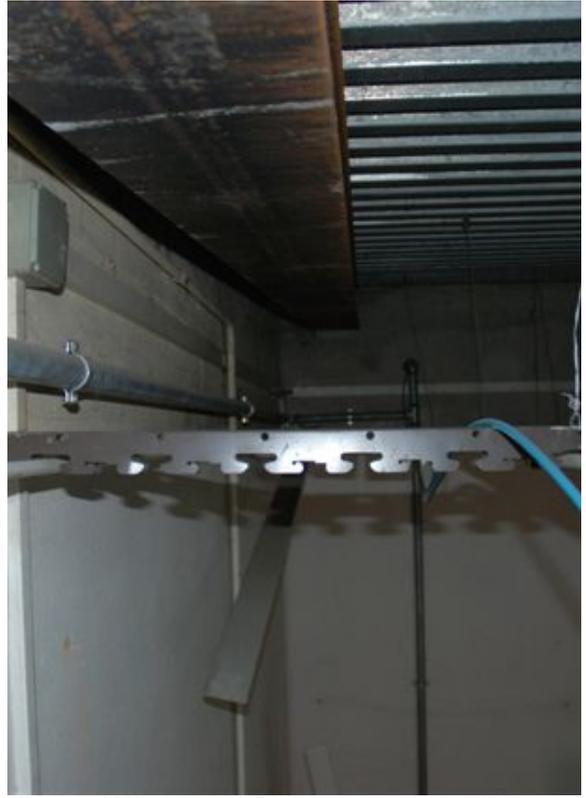
Foto 93 Saggio solaio in lamiera grecata (S12)

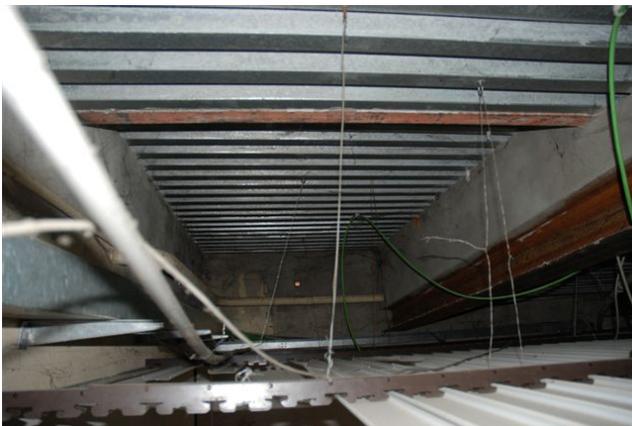
Foto 94 Saggio solaio in lamiera grecata (S12)

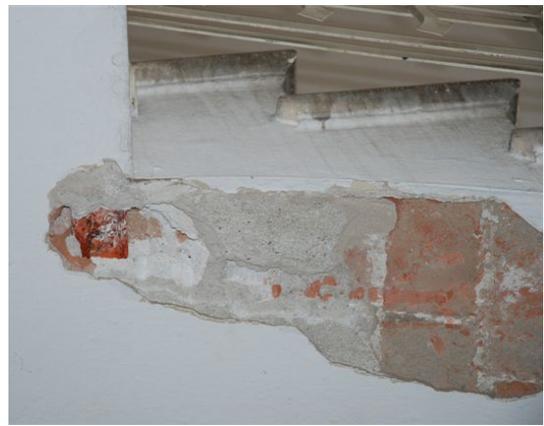
Foto 95 Saggio scala (S13)

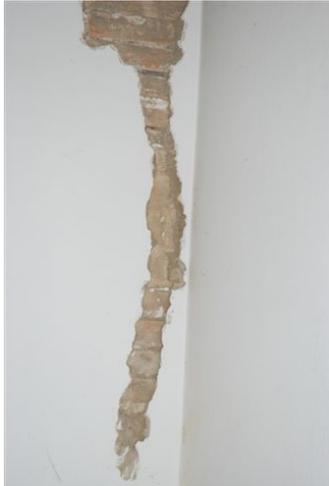
Foto 96 Saggio scala (S13)

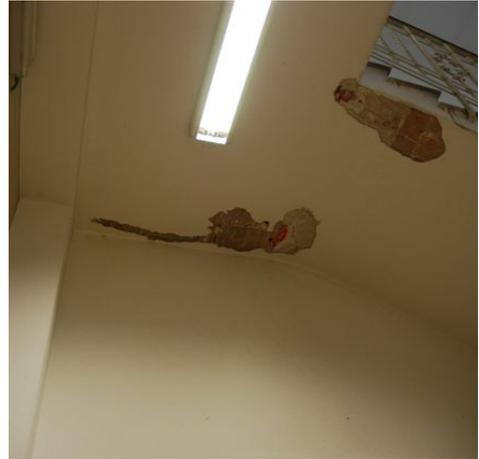
Foto 97 Saggio scala (S13)

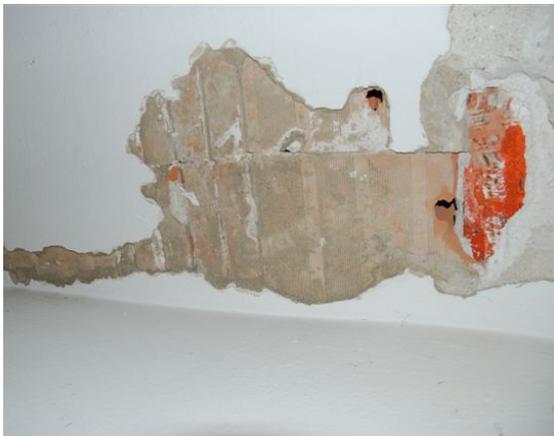
Foto 98 Saggio scala (S13)

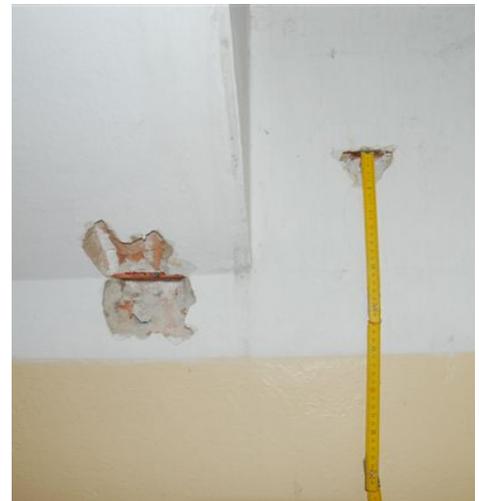
Foto 99 Saggio scala (S14)
