RIPRISTINO CON MIGLIORAMENTO SISMICO DEGLI
IMMOBILI ADIBITI AD USO SCOLASTICO ED A SERVIZI
PER LA PRIMA INFANZIA, DI PROPRIETA' PUBBLICA O
PRIVATA (SCUOLE PARITARIE) CON ESITO AGIBILITA' E
Ordinanza n.42 del 20 settembre 2012

Z025 - SCUOLA "I.P.S.I.A. MALPIGHI"
Sede Centrale Crevalcore lavori di ripristino e miglioramento sismico

PROGETTO ESECUTIVO

Documentazione fotografica

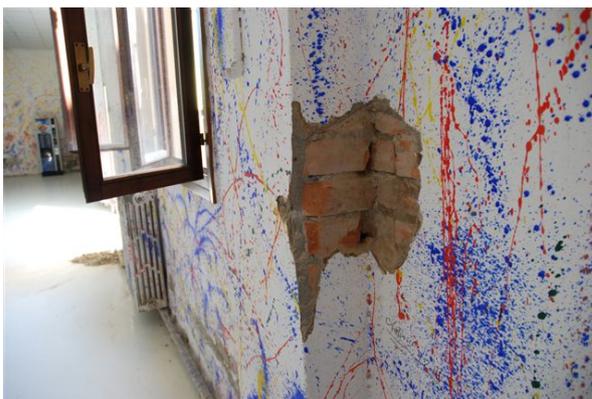
Foto 100 Saggio pilastri muratura (S15)

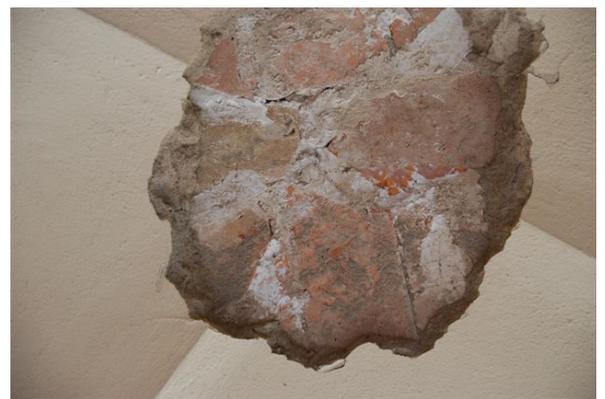
Foto 101 Saggio volta (S16)

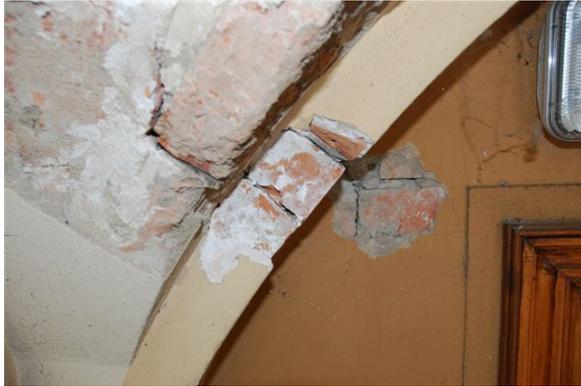
Foto 102 Saggio volta (S16)

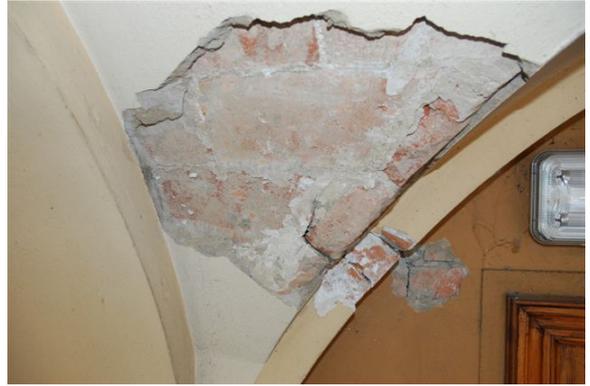
Foto 103 Saggio volta (S16)

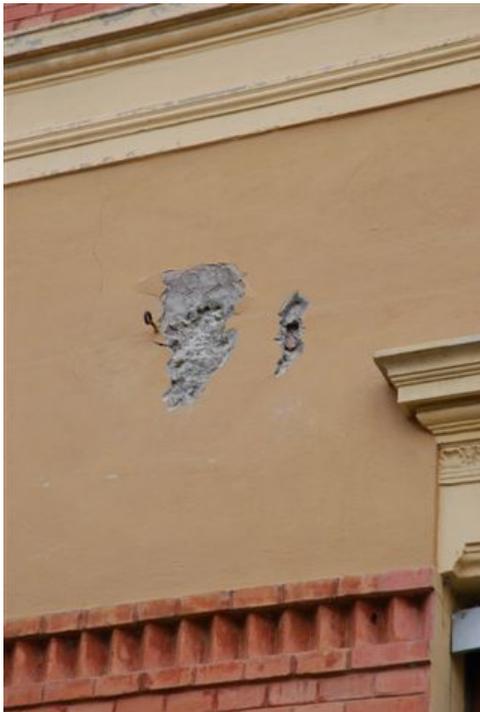
Foto 104 Assenza cordolo ali (S17)

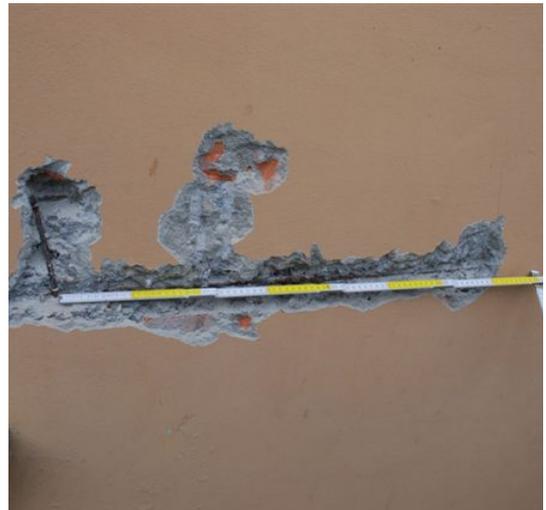
Foto 105 Presenza cordolo ampliamento (S18)

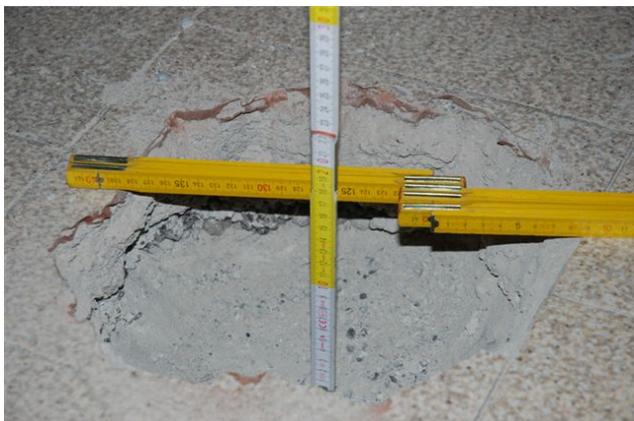
Foto 106 Saggio solaio tipo S3 (S19)

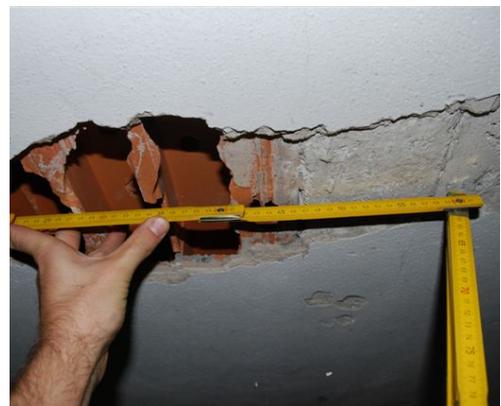
Foto 107 Saggio solaio tipo S3 (S19)

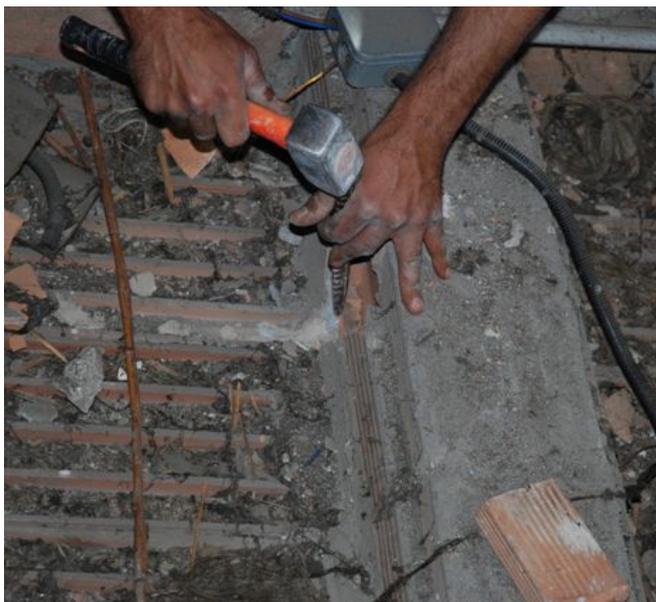
Foto 108 Saggio solaio tipo S5 (S20)

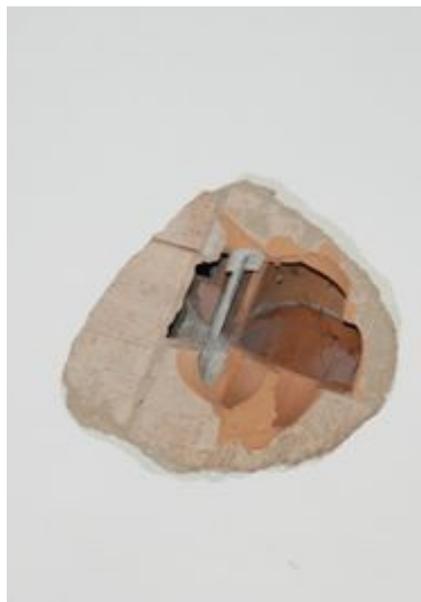
Foto 109 Saggio solaio tipo S5 (S20)

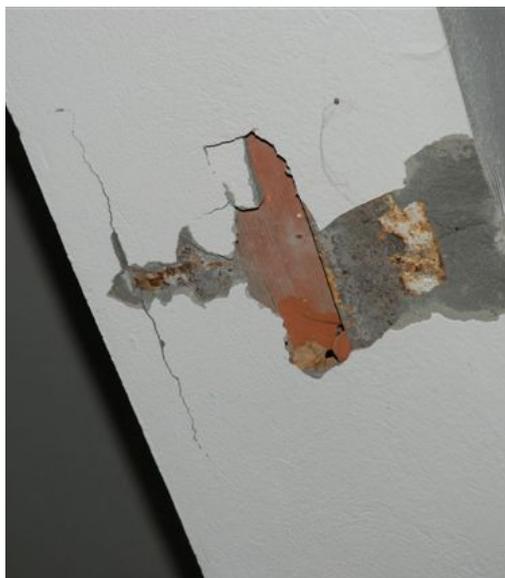
Foto 110 Saggio architrave (S21)

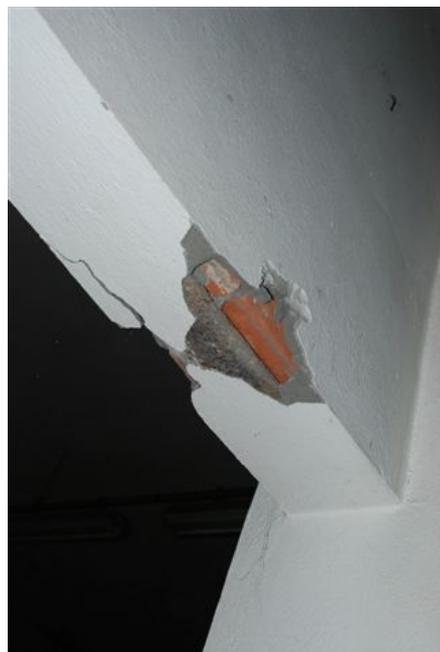
Foto 111 Saggio architrave (S22)

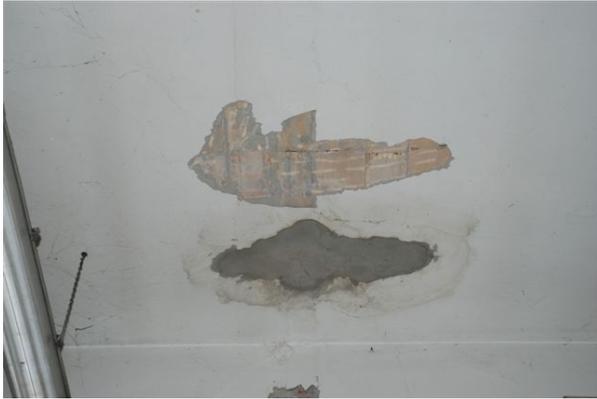
Foto 112 Saggio solaio (S23)

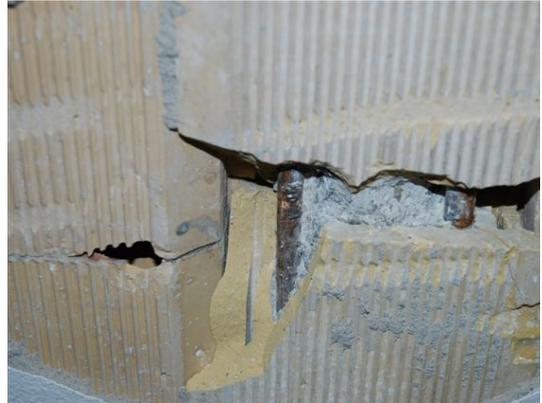
Foto 113 Saggio solaio (S23)

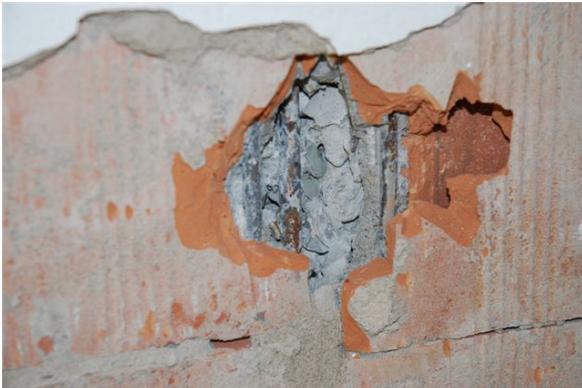
Foto 114 Saggio solaio (S24)

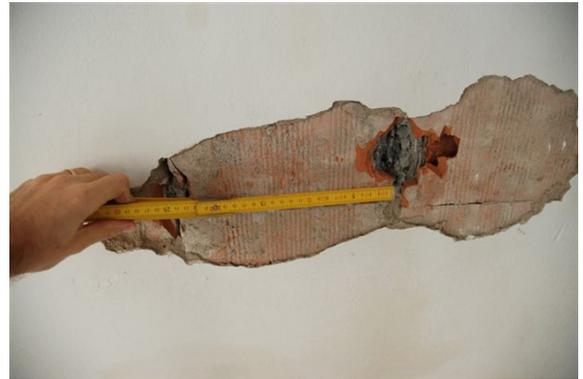
Foto 115 Saggio solaio (S24)

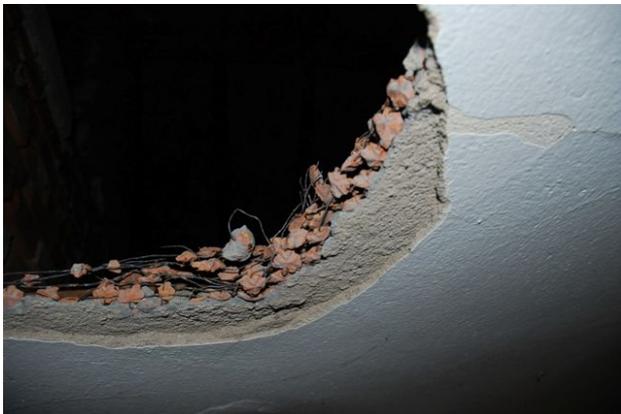
Foto 116 Saggio solaio (S25)

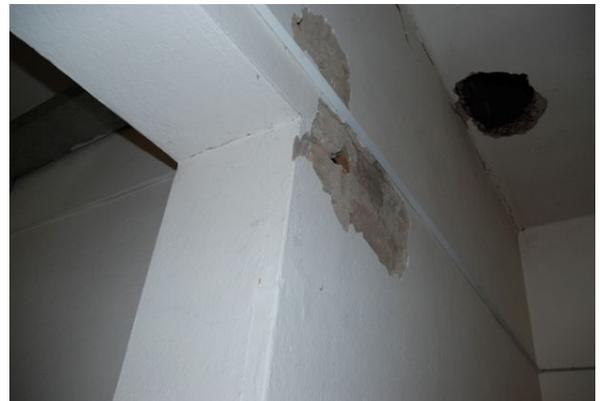
Foto 117 Saggio appoggio architrave (S26)

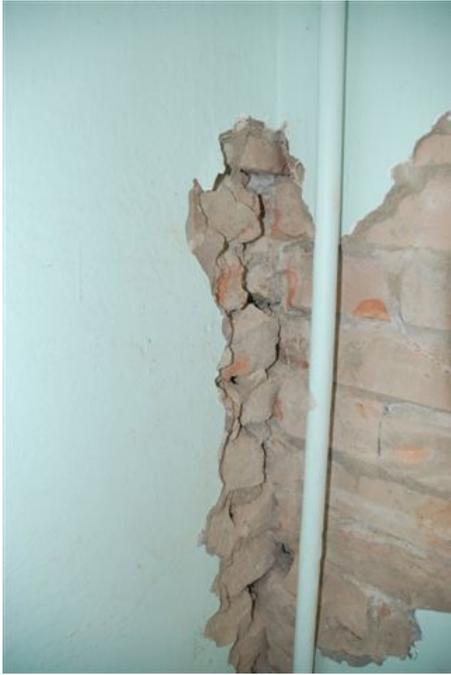
Foto 118 Saggio solaio (S27)

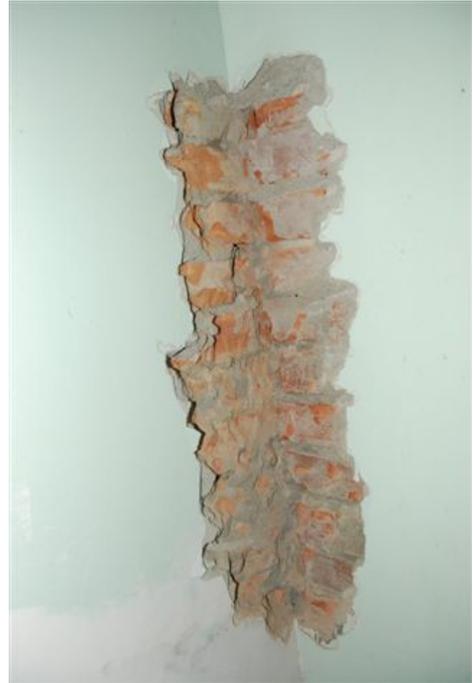
Foto 119 Saggio solaio (S28)

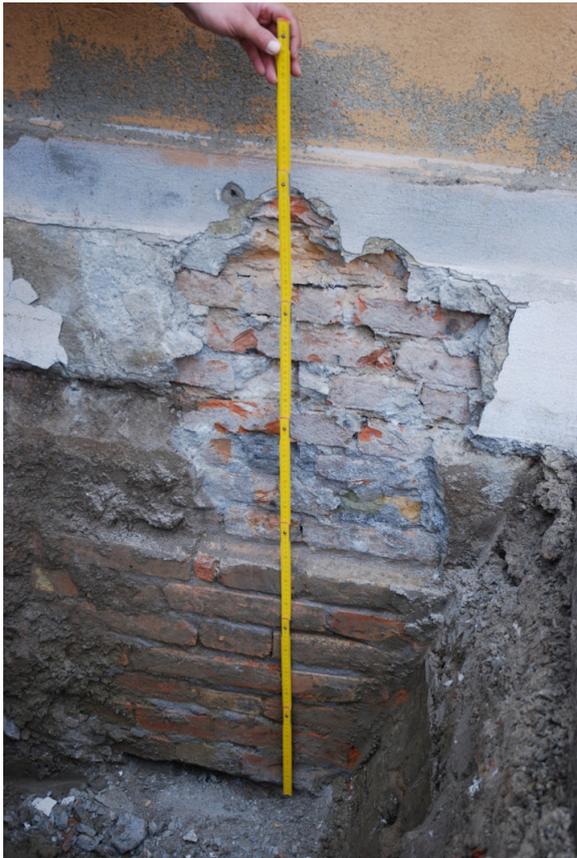
Foto 120 Saggio fondazioni esterne (S29)

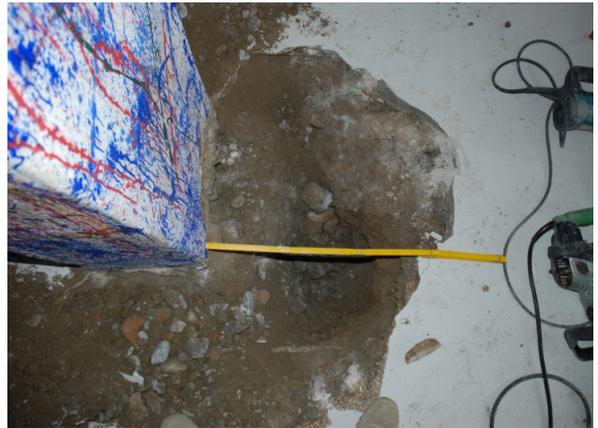
Foto 121 Saggio fondazione pilastro c.a. (S30)

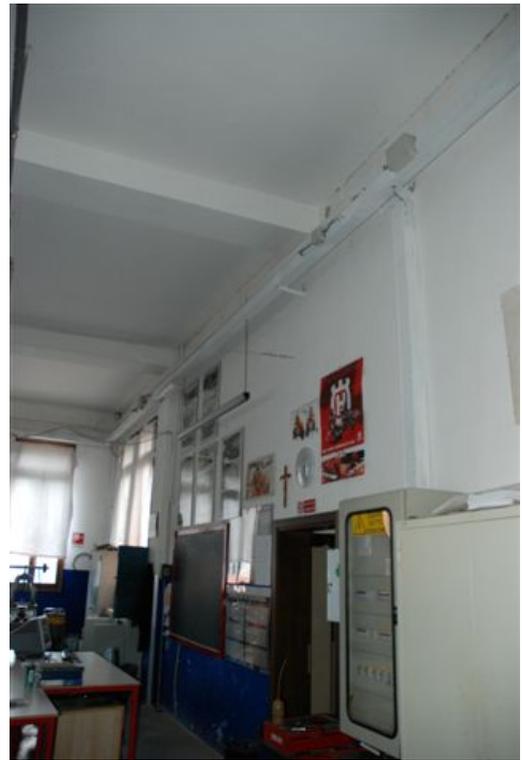
Foto 141 Trave insistente su porta

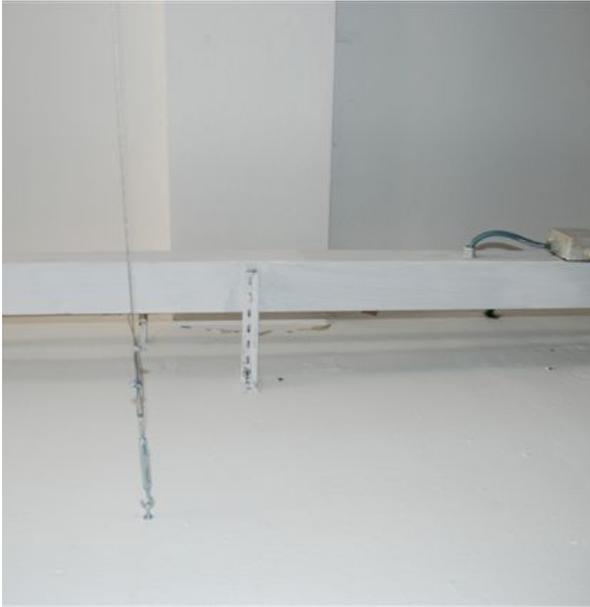
Foto 142 Trave insistente su porta

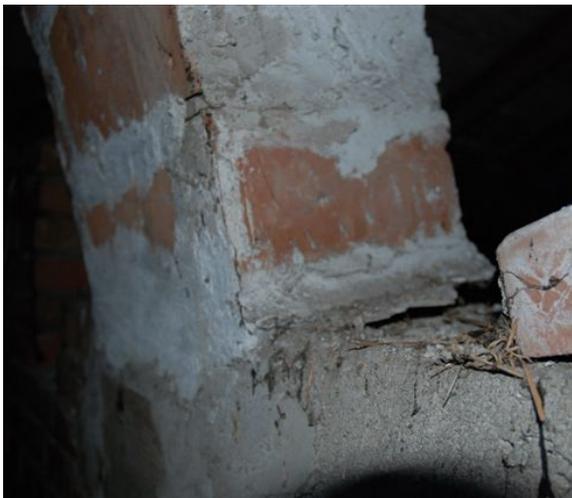
Foto 150 Canna fumaria pericolante

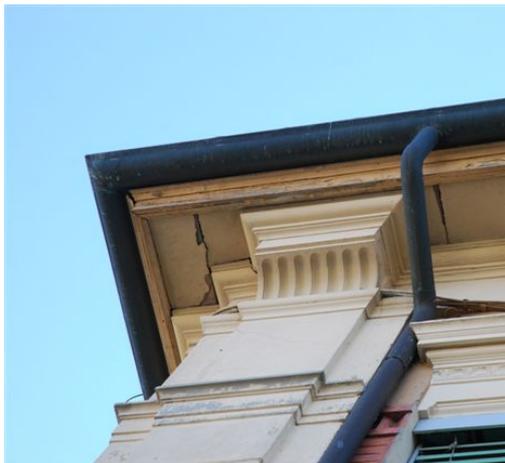
Foto 152 Cornicione esterno pericolante

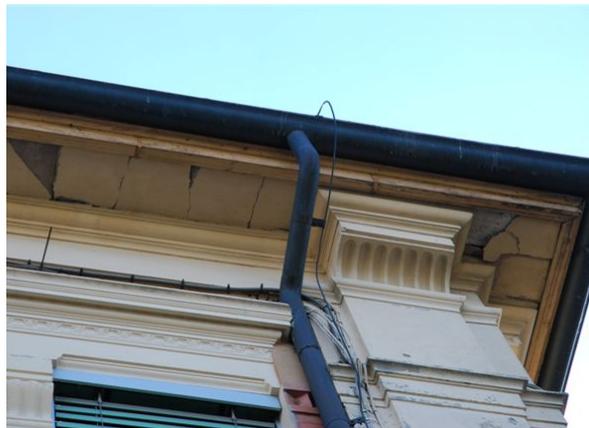
Foto 153 Cornicione esterno pericolante

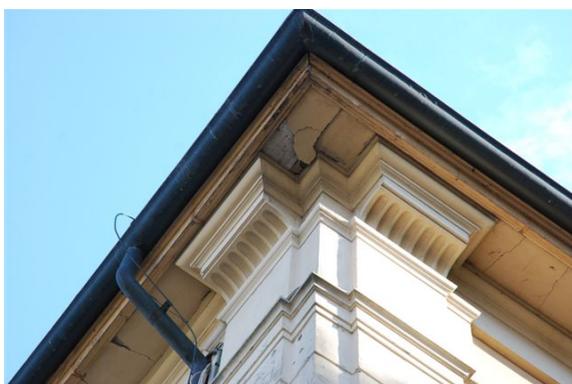
Foto 154 Cornicione esterno pericolante

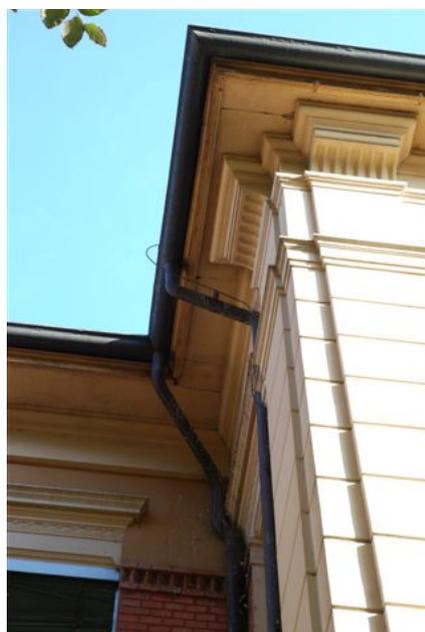
Foto 155 Cornicione esterno pericolante

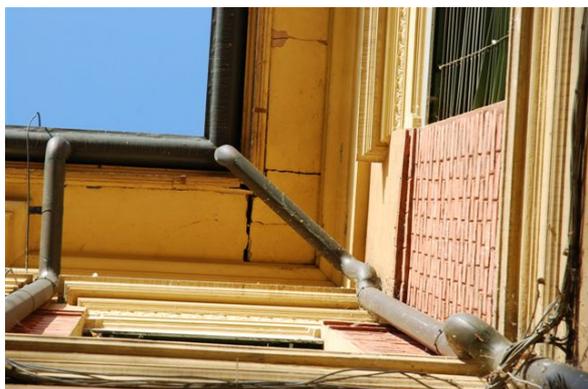
Foto 156 Cornicione esterno pericolante

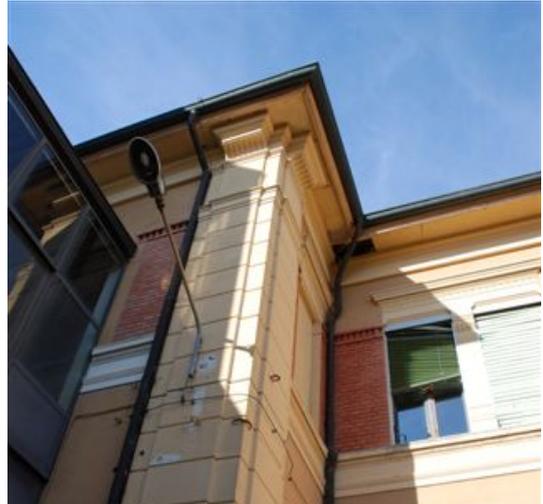
Foto 159 Cornicione esterno pericolante

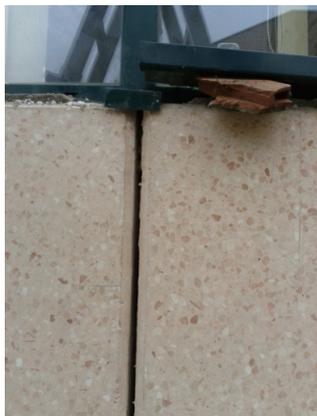
Foto 168 Giuntura pannelli esterni (S33)

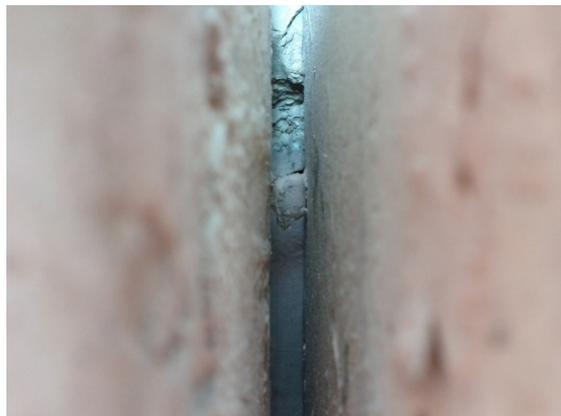
Foto 169 Indagine ancoraggio pannelli esterni

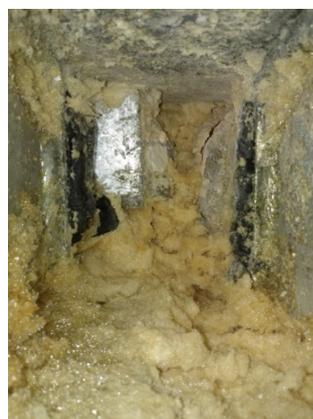
Foto 171 Indagine ancoraggio pannelli esterni (S34)

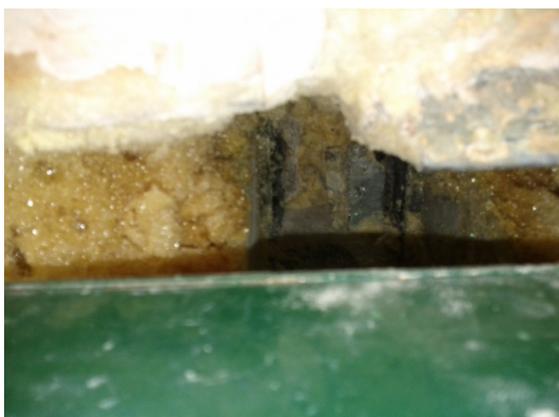
Foto 172 Indagine ancoraggio pannelli esterni (S34)

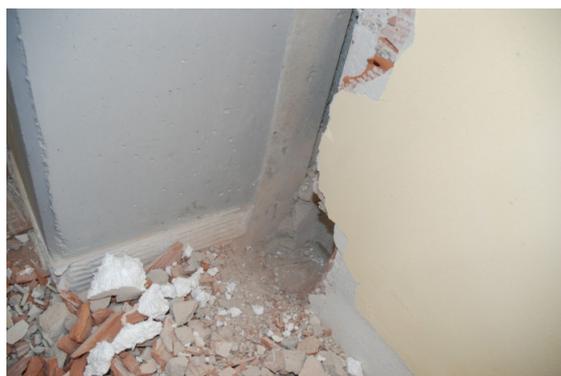
Foto 173 Saggio pilastro tamponatura (S35)

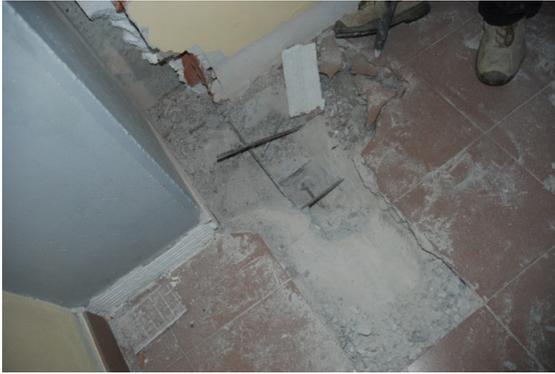
Foto 174 Saggio connessione trave solaio (S35)

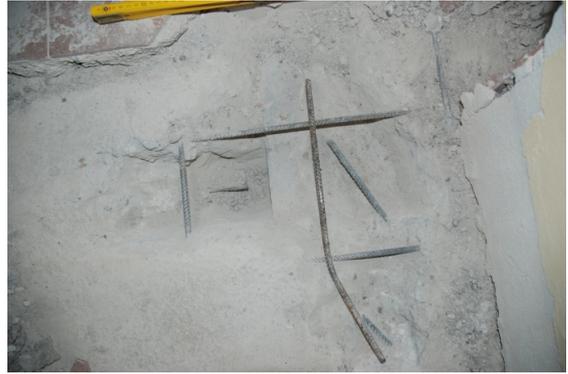
Foto 175 Saggio connessione trave solaio (S35)

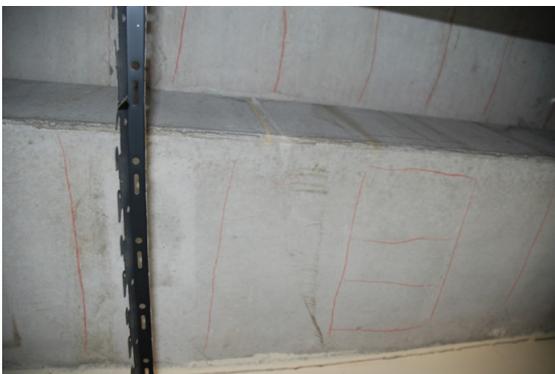
Foto 178 Indagini passo staffe trave

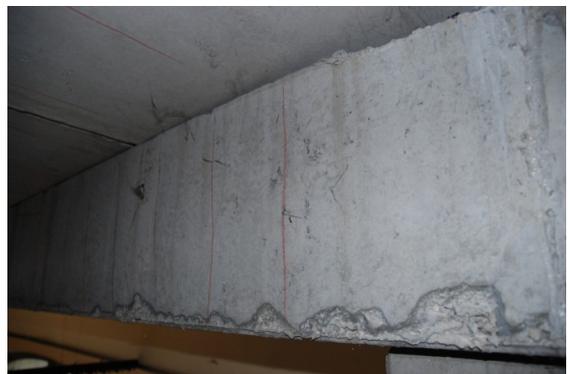
Foto 179 Indagini passo staffe trave

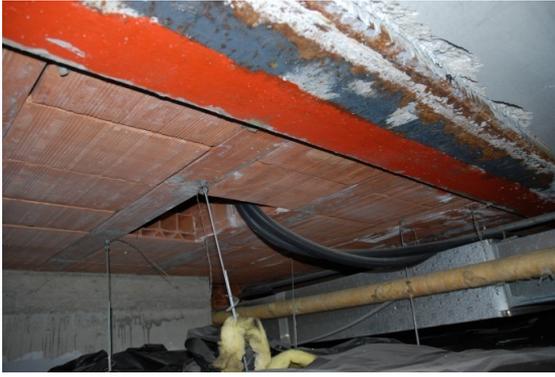
Foto 180 Travi metalliche e solaio parte scale

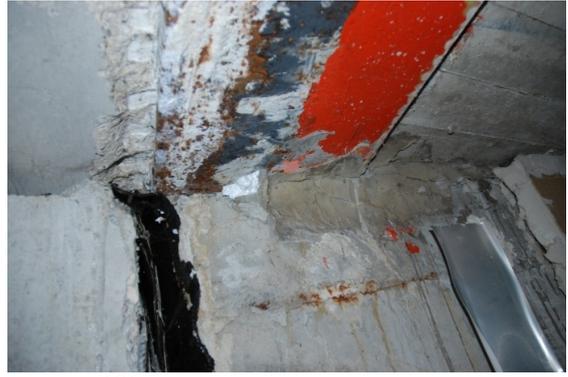
Foto 181 Travi metalliche e solaio parte scale

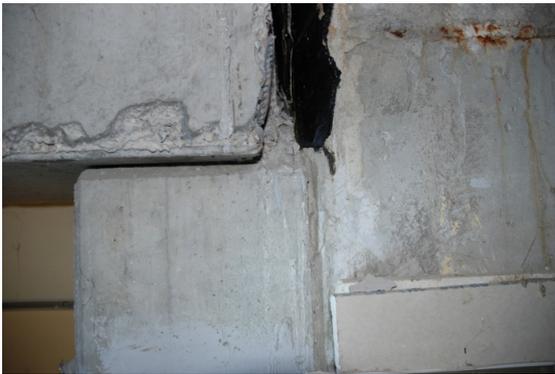
Foto 182 Mensole appoggio travi

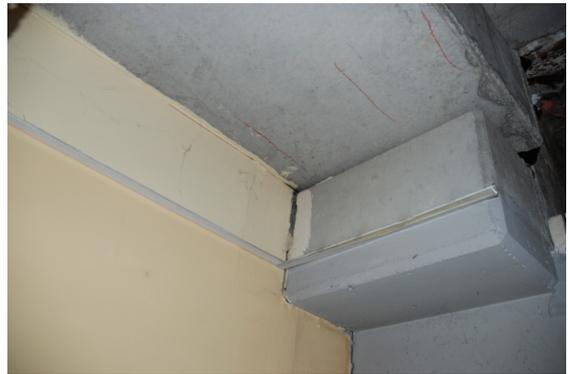
Foto 183 Mensole appoggio travi

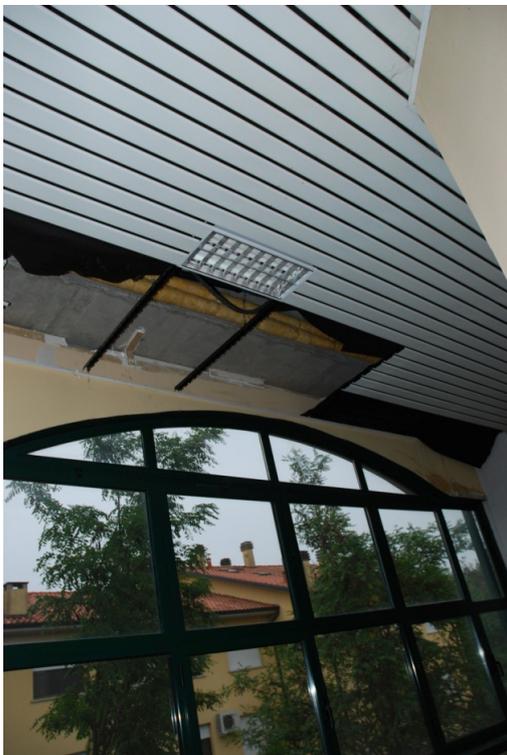
Foto 184 Indagini travi

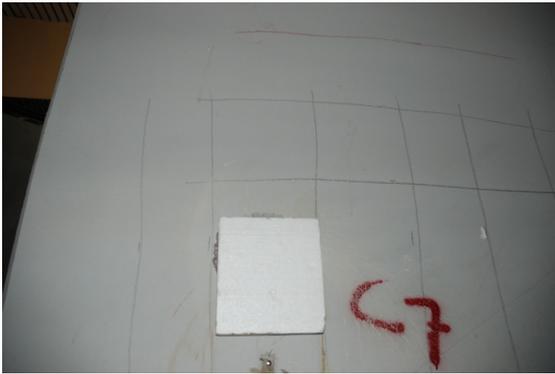
Foto 186 Indagini sotto scala

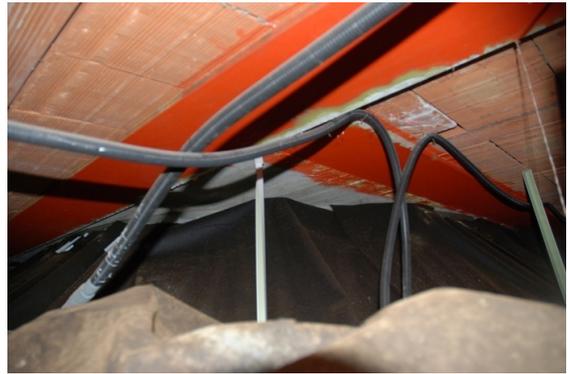
Foto 187 Travi metalliche e solaio parte scala

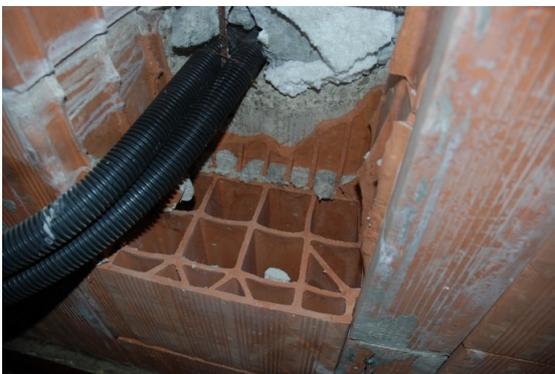
Foto 188 Solaio parte scala

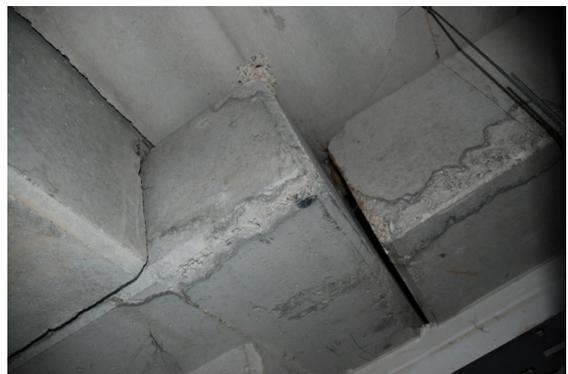
Foto 189 Mensole appoggio travi angolo PT

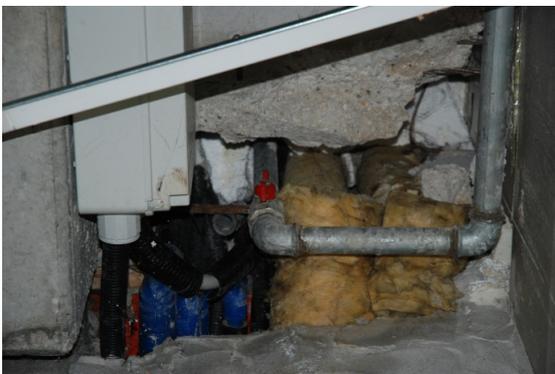
Foto 190 Solaio prefabbricato

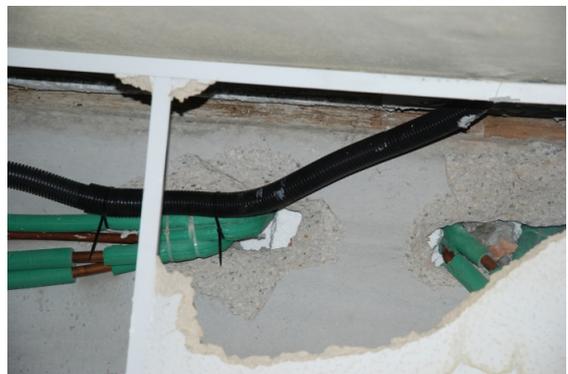
Foto 191 Solaio prefabbricato

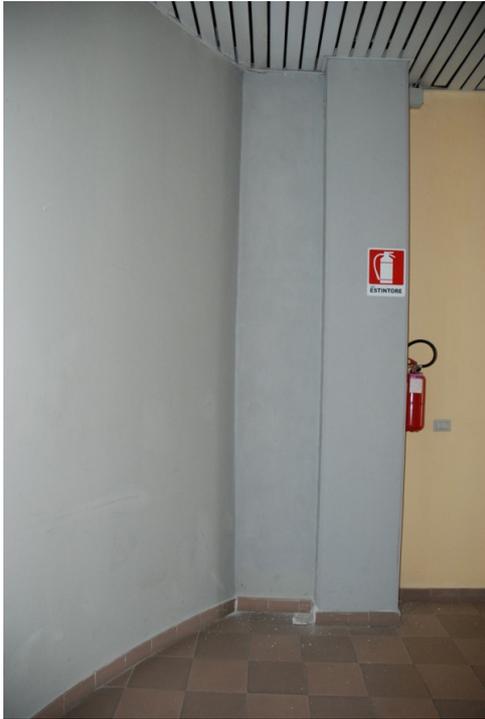
Foto 192 Setto curvo in c.a.

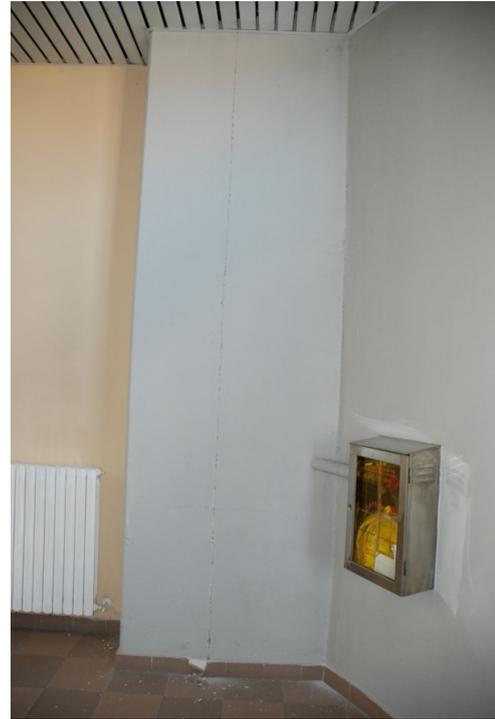
Foto 193 Setto curvo in c.a.

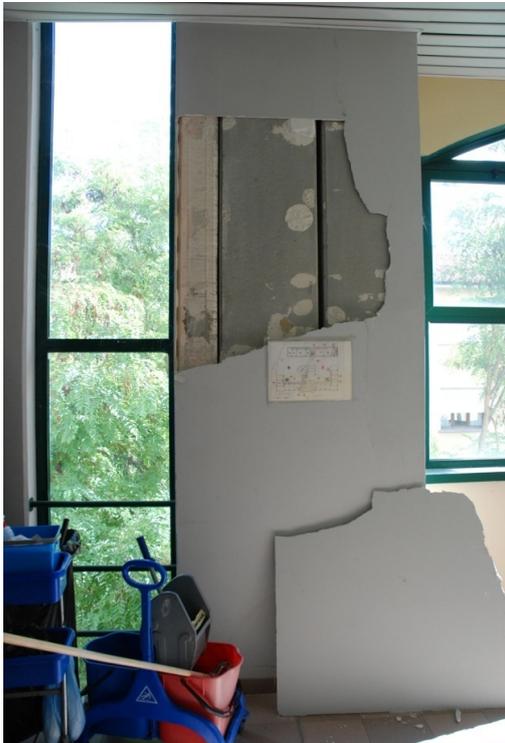
Foto 194 doppio pilastro giunto termico

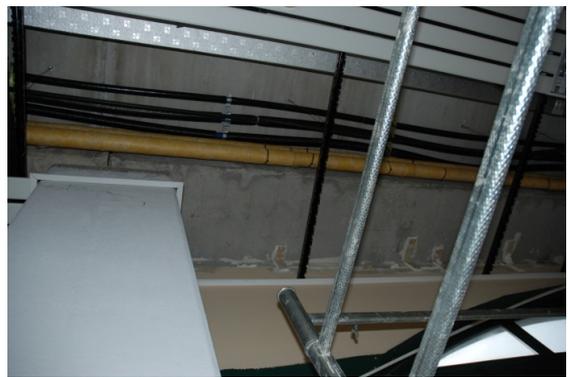
Foto 205 Appoggi travi ultimo piano
